**COMUNE DI AMATRICE**  
**(Provincia di Rieti)**

**OGGETTO: Demolizione totale e rimozione macerie del fabbricato pericolante sito in Amatrice, Frazione Preta, al Foglio 103 – particella 153**

**SCHEDA VALUTAZIONE GTS  
MESSA IN SICUREZZA TEMPORANEA POST-SISMA DI MANUFATTI EDILIZI**

CCR n. \_\_\_\_\_ Incarico n. \_\_\_\_\_ del \_\_\_\_\_ Scheda n° **01** del **22/03/2017**

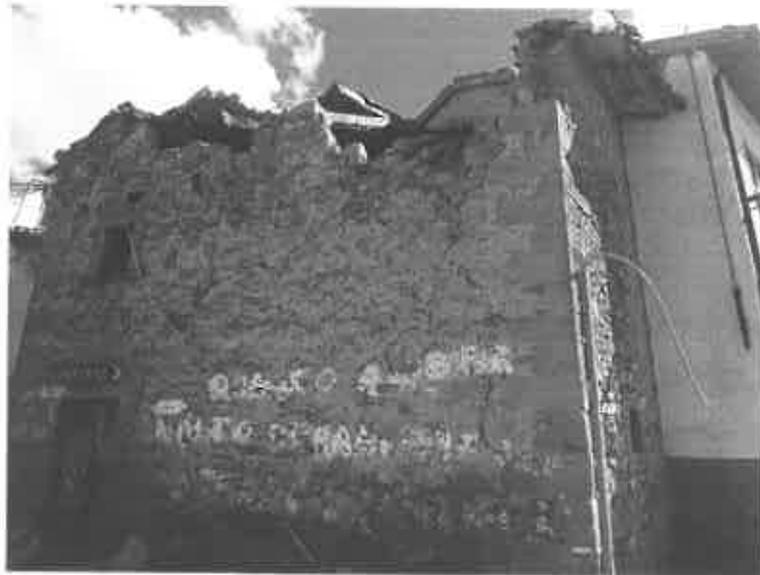
**01 –F. 103, p.lla 248**

Trattasi di fabbricato d'angolo con due piani fuori terra, con strutture verticali in muratura di pietra arenaria, tetto in legno. L'edificio presenta gravi lesioni a carico delle murature con espulsione di materiale e crollo parziale del tetto. Atteso il grave quadro fessurativo rilevato nonché l'incombenza sulla viabilità principale e sull'edificio posto a fianco si propone l'intervento di demolizione totale dell'edificio con relativa rimozione delle macerie.

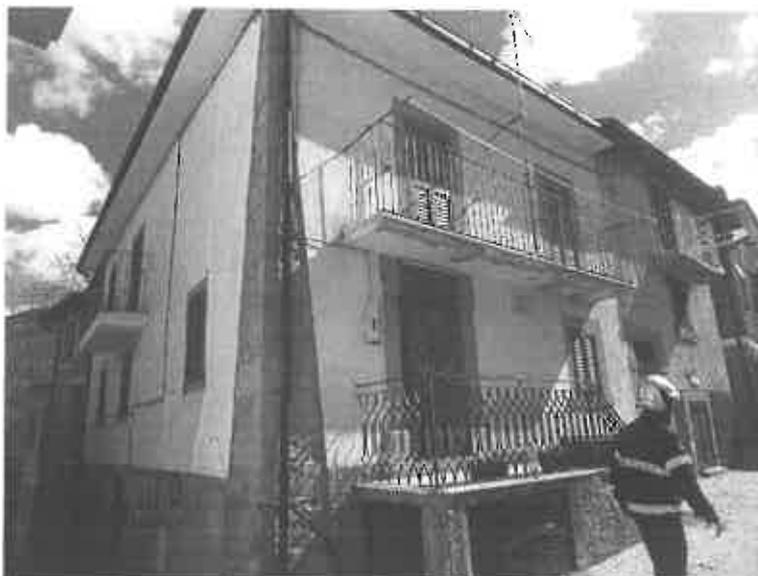
**02 – F.103, p.lla 221**

Trattasi di edificio abitativo prospiciente su tre fronti sulla viabilità pubblica distinto con il civico 10. Le strutture verticali risultano in muratura di pietra arenaria e malta, con tetto a padiglione in latero-cemento. L'edificio presenta gravi lesioni con cinematismi di ribaltamento della facciata. Atteso il grave quadro fessurativo e l'incombenza dell'edificio sulla viabilità pubblica si propone l'intervento di demolizione totale dell'edificio con relativa rimozione delle macerie.

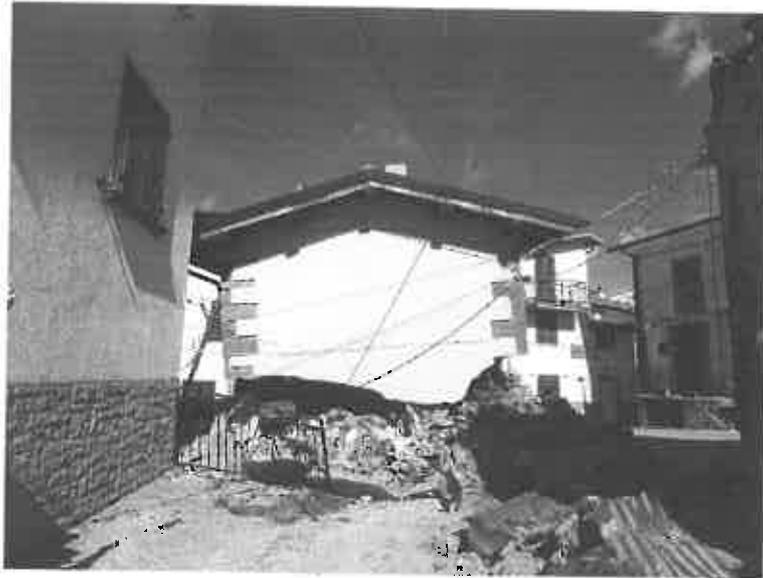
**03 – F. 103, p.lla 220**

Trattasi di edificio abitativo prospiciente viabilità pubblica. Le strutture verticali risultano in muratura di pietra arenaria e malta, con tetto a capanna in legno. L'edificio risulta collassato sul proprio sedime con parziale occupazione della pubblica via. Atteso il grave quadro fessurativo e l'incombenza dell'edificio sulla viabilità pubblica si propone l'intervento di demolizione totale dello stesso con relativa rimozione delle macerie..

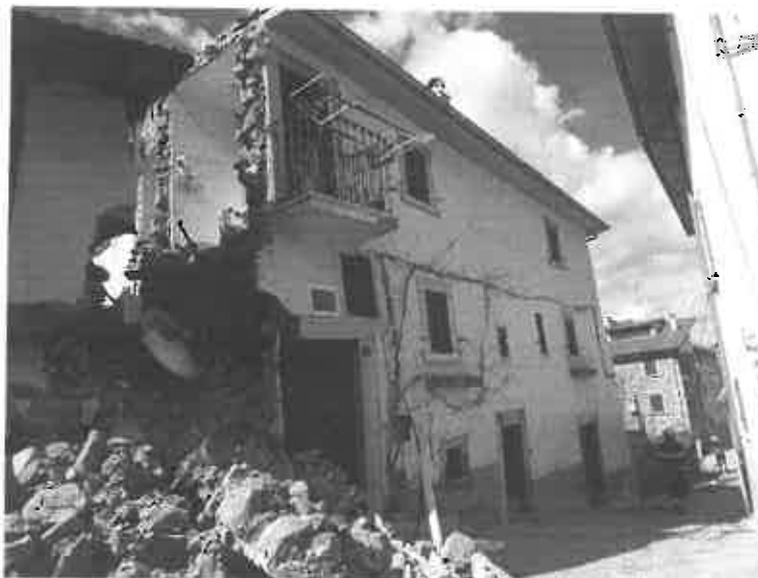
**04 –F. 103, p.lla 219 (civico 10 e 105-G)**

Trattasi di edificio abitativo prospiciente viabilità pubblica. Le strutture verticali risultano in muratura di pietra arenaria e malta, con tetto a padiglione in latero-cemento. L'edificio presenta un crollo parziale della porzione adiacente il fabbricato di cui alla p.lla 220. Le restanti porzioni risultano gravemente lesionate ed in incipiente pericolo di crollo. Atteso il grave quadro fessurativo e l'incombenza dell'edificio sulla viabilità pubblica si propone l'intervento di demolizione totale dello stesso con relativa rimozione delle macerie..

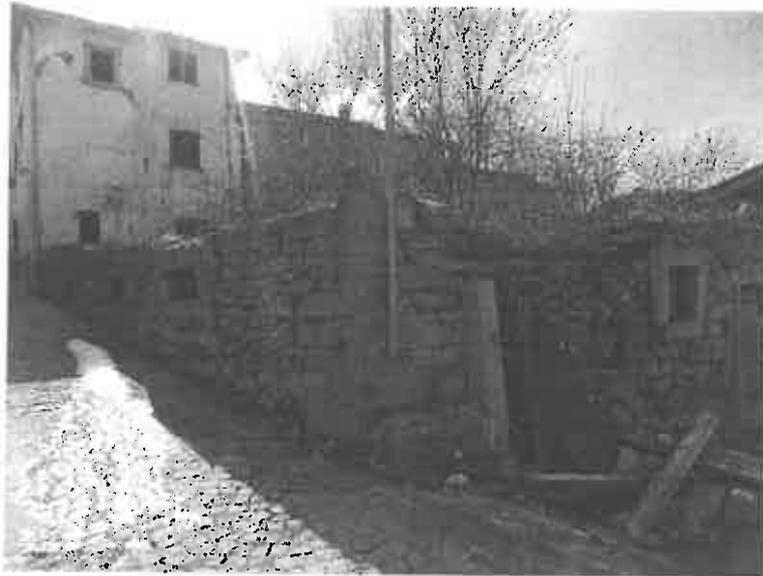
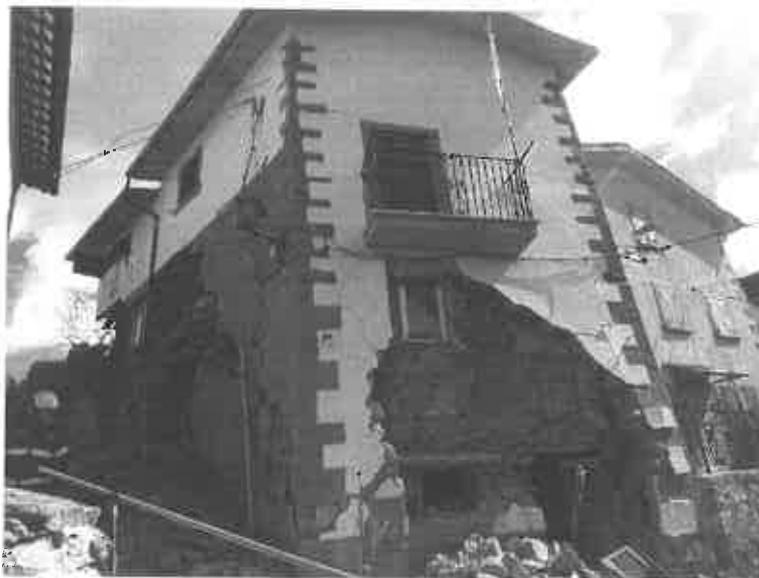
**05 – F. 103, p.ile 200, 199, 198, 197 e 196**

Trattasi di edifici uniti in aggregato costituiti da strutture verticali in muratura di pietra arenaria e malta. Gli edifici di cui alle p.ile 200, 199, 198, 197 si presentano diruti e le parti di muratura perimetrale rimaste in piedi, risultano gravemente lesionate ed in incipiente pericolo di crollo.

L'edificio di cui alla p.lla n° 196, consta di tre piani fuori terra, strutture verticali n muratura di pietra arenaria e malta con tetto in c.a.. Detto fabbricato risulta parzialmente crollato e le strutture portanti rimaste in piedi risultano gravemente lesionate ed in incipiente pericolo di crollo. Atteso il grave quadro fessurativo e l'incombenza dell'edificio sulla viabilità pubblica si propone l'intervento di demolizione totale dello stesso con relativa rimozione delle macerie..

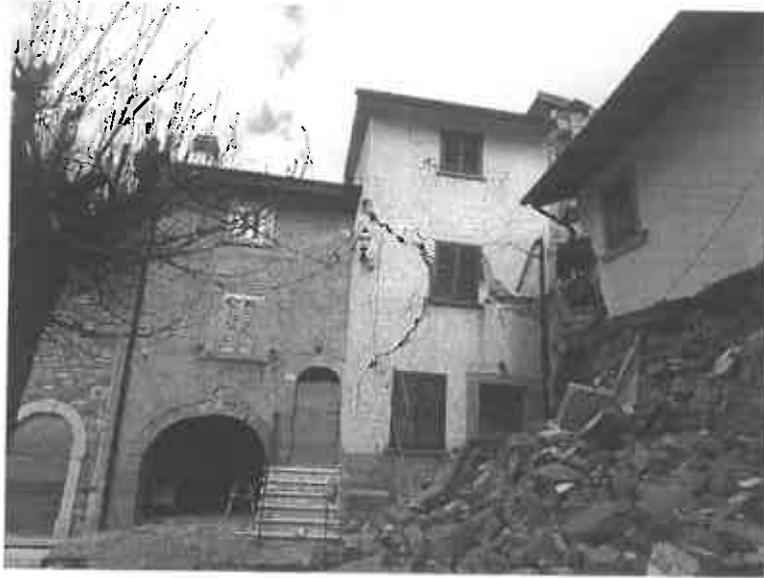
**06 – F. 103, p.lle 218 (civico 108) e 217 (civico 217)**

Trattasi di edifici uniti in aggregato incombente su due lati sulla viabilità pubblica, costituito da strutture portanti verticali in muratura di pietra arenaria e malta e tetto in c.a.. Detti edificio presentano un diffuso e grave quadro fessurativo con lesioni taglio che denotano cinematismi di ribaltamento della facciata in atto, nonché espulsione di materiale lapideo nelle cantonate. I fabbricati de quo risultano in incipiente pericolo di crollo e pertanto si propone la demolizione totale degli stessi la relativa rimozione delle macerie.

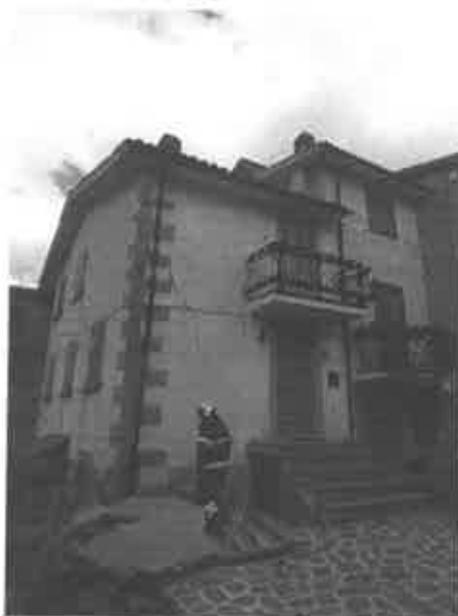
**07 – F. 103 p.lle 213 (civico 11b)**

Trattasi di edificio d'angolo prospiciente per due fronti sulla viabilità pubblica. Le strutture verticali risultano in muratura di pietra arenaria e malta, con tetto del tipo a capanna in latero-cemento. L'edificio presenta gravi lesioni a taglio tipici del cinematismo di ribaltamento della facciata. Atteso il grave quadro fessurativo e l'incombenza dell'edificio sulla viabilità pubblica si propone l'intervento di demolizione totale dello stesso con relativa rimozione delle macerie.

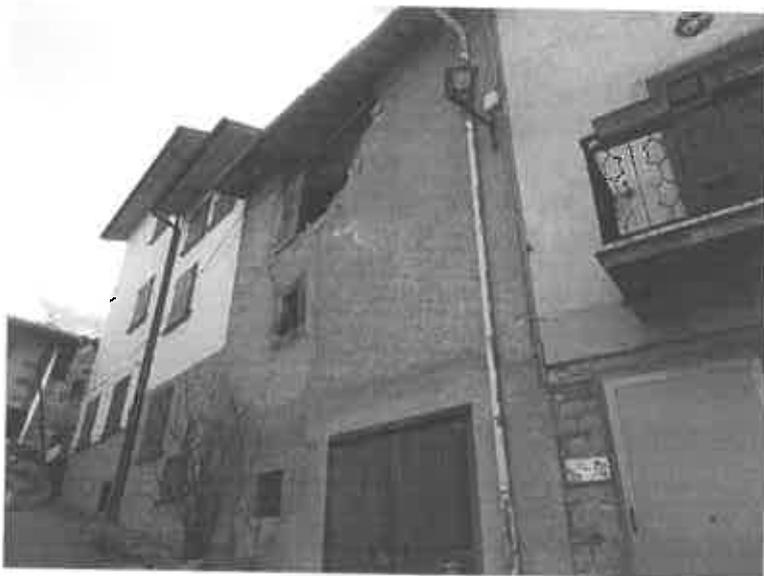
**08 – F. 103 p.IIa 246 (civico 112g)**

Trattasi di edificio intercluso tra fabbricati con destinazione di tipo rurale costituito da tre piani fuori terra e prospiciente la viabilità pubblica. Le strutture verticali risultano in muratura di pietra arenaria e malta, con tetto del tipo a capanna in legno. L'edificio presenta gravi lesioni a taglio tipici del cinematisimo di ribaltamento della facciata. Atteso il grave quadro fessurativo e l'incombenza dell'edificio sulla viabilità pubblica si propone l'intervento di demolizione totale dello stesso con relativa rimozione delle macerie.

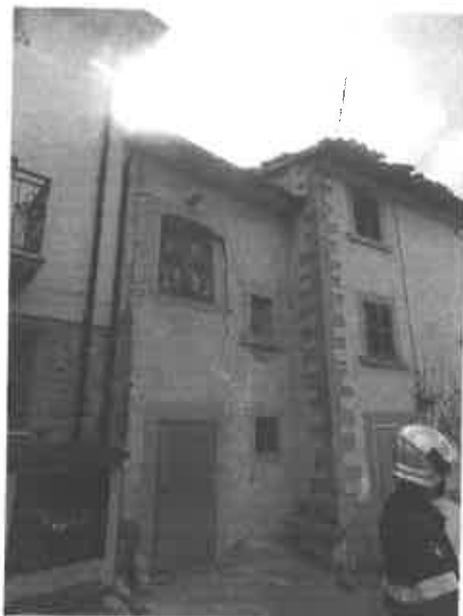
**09 – F. 103 p.IIa 243**

Trattasi di edificio intercluso tra fabbricati con destinazione di tipo rurale costituito da due piani fuori terra e prospiciente la viabilità pubblica. Le strutture verticali risultano in muratura di pietra arenaria e malta, con tetto del tipo a capanna in latero-cemento. L'edificio presenta l'espulsione delle riquadrature in pietra delle aperture. Si propone l'intervento di tipo P2 consistente in opere provvisorie di sbadacchiature delle due aperture del primo piano.

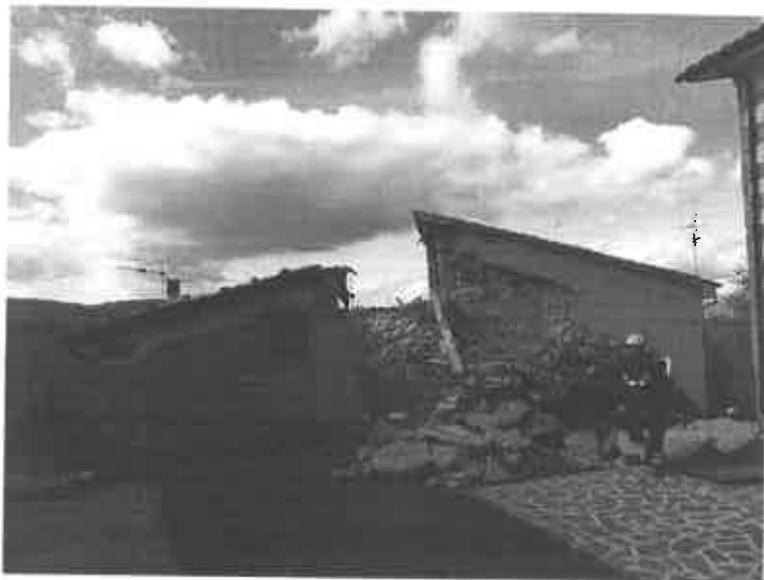
L'edificio di cui alla p.lle 206, consta di un unico piano fuori terra, incombe sulla viabilità pubblica e presente strutture verticali in muratura e malta con tetto in legno. Le strutture murarie presentano gravi lesioni tipiche del cinematismo di ribaltamento della facciata.

L'edificio di cui alla p.lle 763, consta di tre piani fuori terra, risulta parzialmente crollato e le strutture ancora in piedi in incipiente pericolo di crollo.

Atteso il grave quadro fessurativo e l'incombenza degli edifici sulla viabilità pubblica si propone l'intervento di demolizione totale degli stessi con relativa rimozione delle macerie.

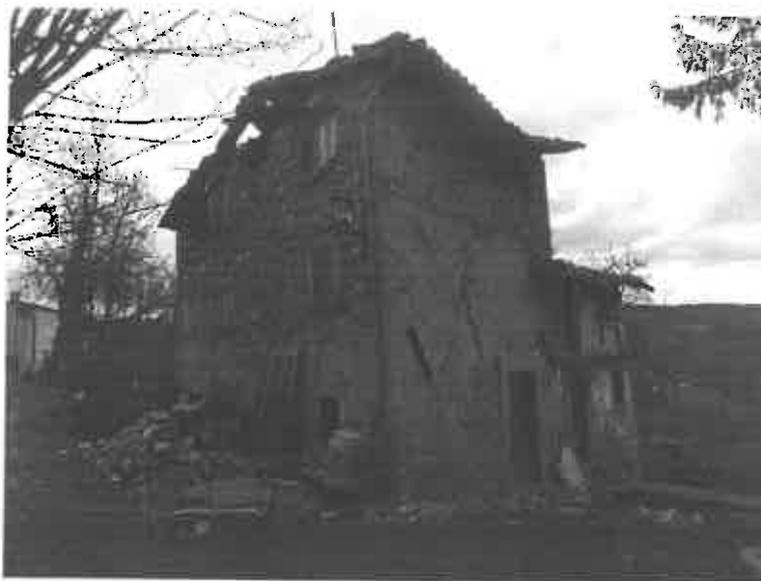
Trattasi di edificio in muratura dislocato su tre piani fuori terra avente strutture verticali in muratura di pietra arenaria e malta con tetto in legno, presenta gravi lesioni, con crollo parziale della copertura e di parte delle murature.

Atteso il grave quadro fessurativo e l'incombenza degli edifici sulla viabilità pubblica si propone l'intervento di demolizione totale degli stessi con relativa rimozione delle macerie.

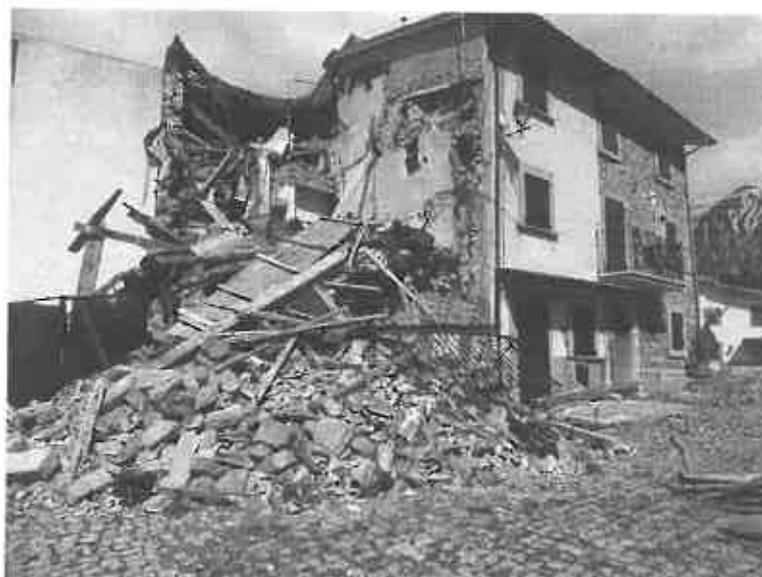
**12 – F. 103 p.lla 184**

Trattasi di edificio in muratura crollato quasi interamente, mentre le porzioni murarie ancora in piedi risultano in incipiente pericolo di crollo.

Atteso il grave quadro fessurativo e l'incombenza degli edifici sulla viabilità pubblica si propone l'intervento di demolizione totale degli stessi con relativa rimozione delle macerie.

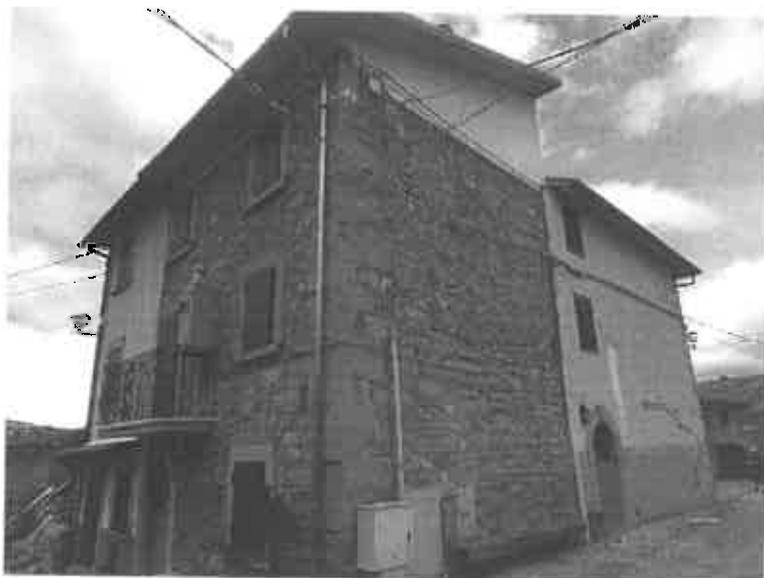
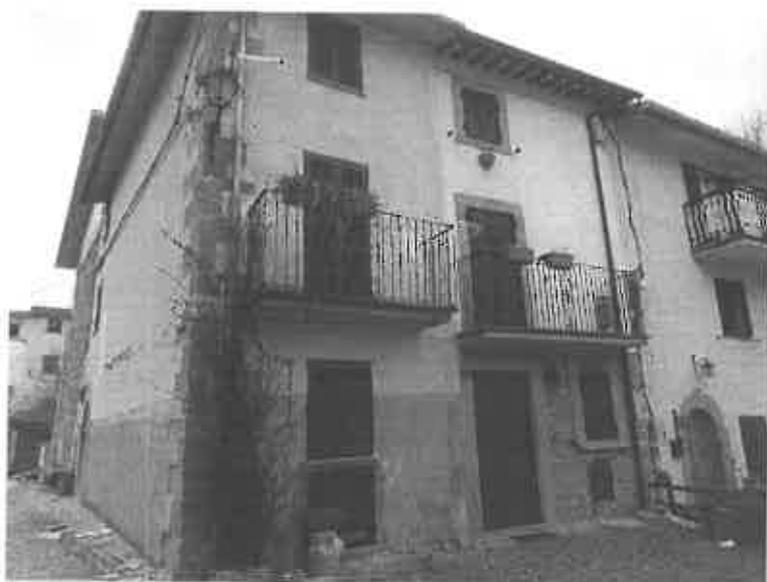
L'aggregato presenta un esteso quadro fessurativo che interessa l'intero perimetro, con lesioni tipiche del ribaltamento di facciata, nonché lesioni orizzontali che hanno provocato il disassamento della muratura.

Atteso il grave quadro fessurativo e l'incombenza degli edifici sulla viabilità pubblica si propone l'intervento di demolizione totale degli stessi con relativa rimozione delle macerie.

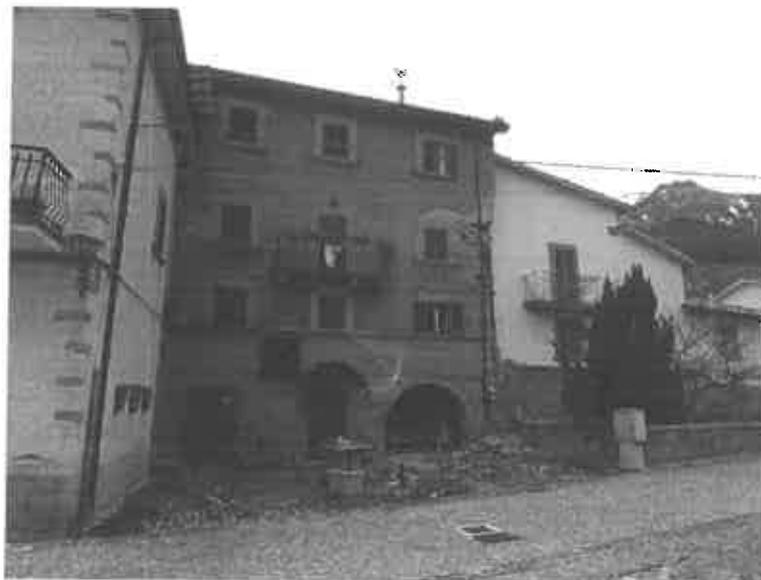
Trattasi di edificio in muratura dislocato su quattro piani fuori terra avente strutture verticali in muratura di pietra arenaria ed in muratura di mattoni, con tetto in latero-cemento, presenta lesioni a carico delle murature con espulsione di materiale lapideo nell'angolo sud-est.

Atteso il quadro fessurativo suddetto e l'incombenza dell'edificio sulla viabilità pubblica, si propone un intervento di messa in sicurezza mediante opere provvisorie di tipo P2, quali puntellamenti e tirantature.

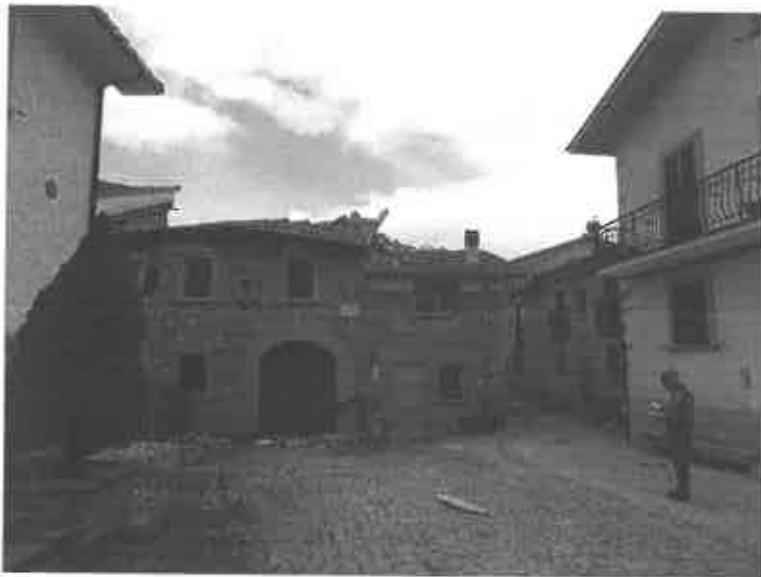
L'aggregato presenta un quadro fessurativo che interessa l'intero perimetro, con crolli parziali diffusi, estesi alle coperture.

L'edificio di cui alla p.lla 157 risulta crollato

Atteso il grave quadro fessurativo e l'incombenza degli edifici sulla viabilità pubblica si propone l'intervento di demolizione totale degli stessi con relativa rimozione delle macerie.

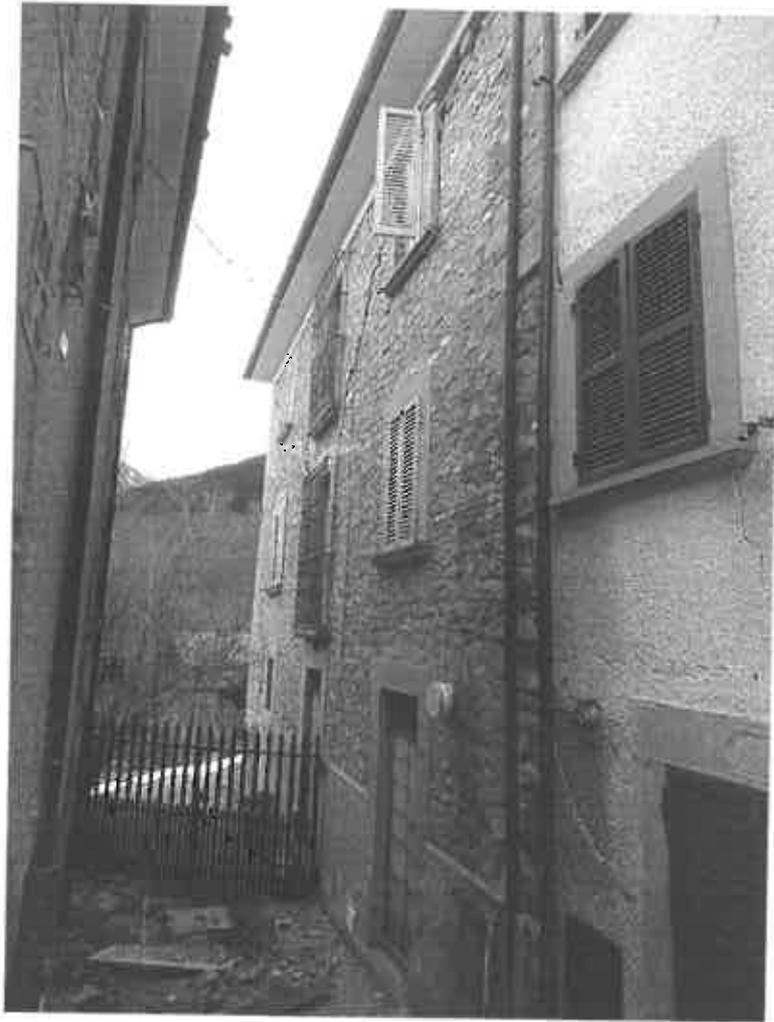
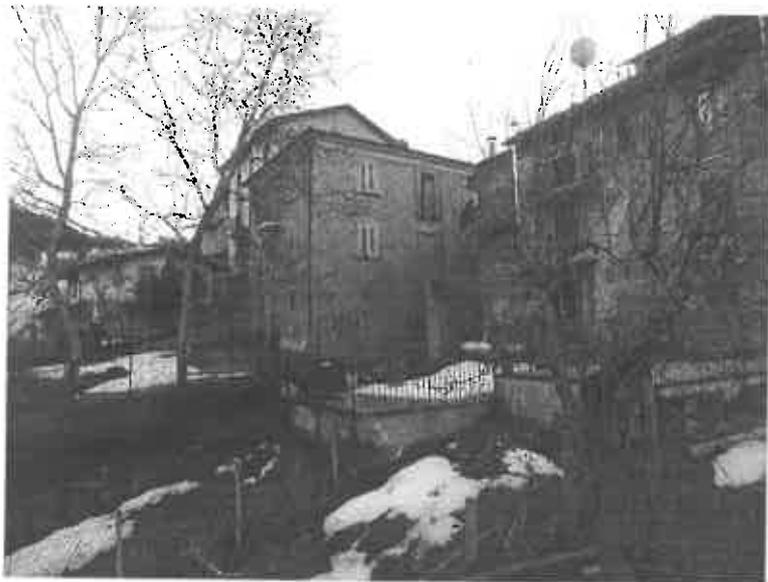
**17 – F. 103, p.lla 163 (civico 23-b Vicolo Corto)**

Trattasi di porzione di edificio facente parte di un più ampio aggregato, costituito da tre piani fuori terra, con strutture verticali in muratura di pietra arenaria e malta e tetto in latero-cemento.

L'edificio presenta gravi lesioni diagonali che denotano un cinematismo della facciata in atto, riguardante in particolare la parete nord, con espulsione di elementi lapidei di riquadro delle aperture.

Atteso il grave quadro fessurativo e l'incombenza degli edifici sulla viabilità pubblica si propone l'intervento di demolizione di tale porzione di fabbricato, con relativa rimozione delle macerie.

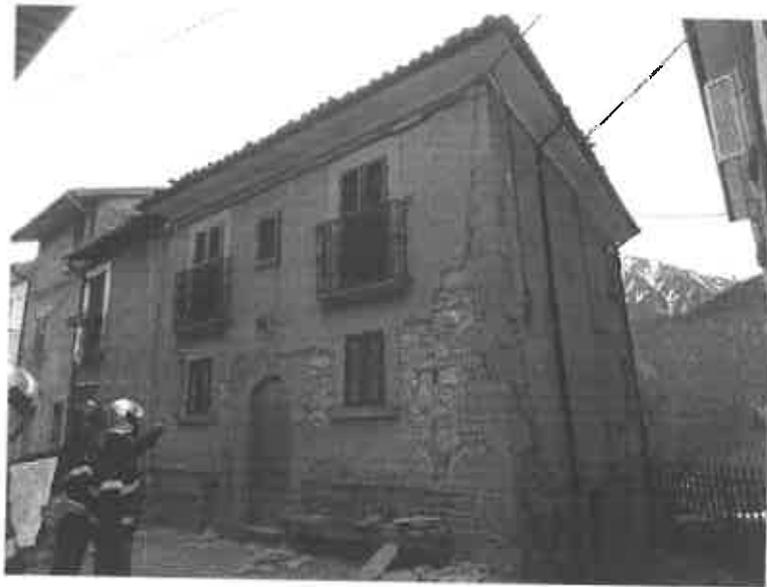
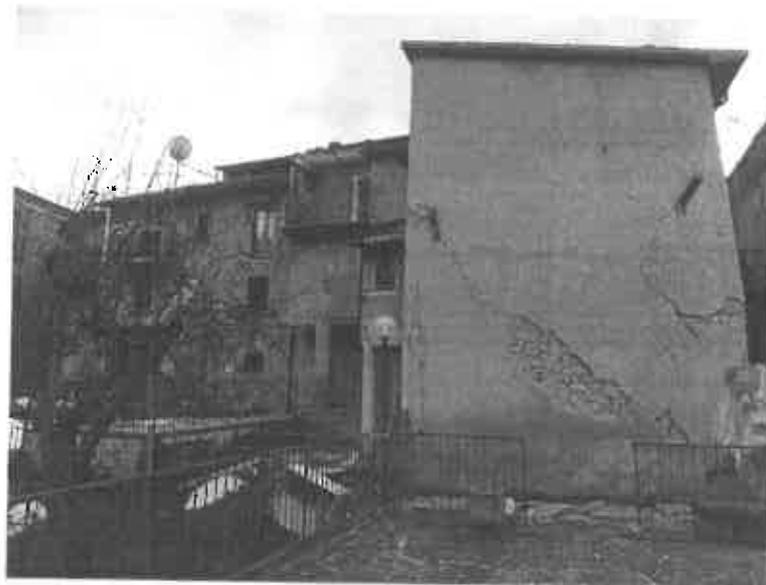
L'aggregato presenta un quadro fessurativo che interessa l'intero perimetro, con crolli parziali diffusi, nonché spianciamento delle murature .

Atteso il grave quadro fessurativo e l'incombenza degli edifici sulla viabilità pubblica si propone l'intervento di demolizione totale degli stessi con relativa rimozione delle macerie.

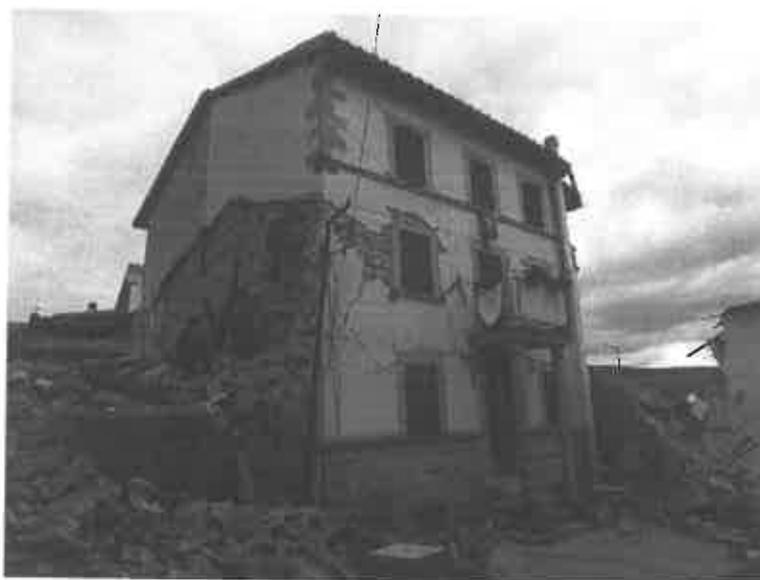
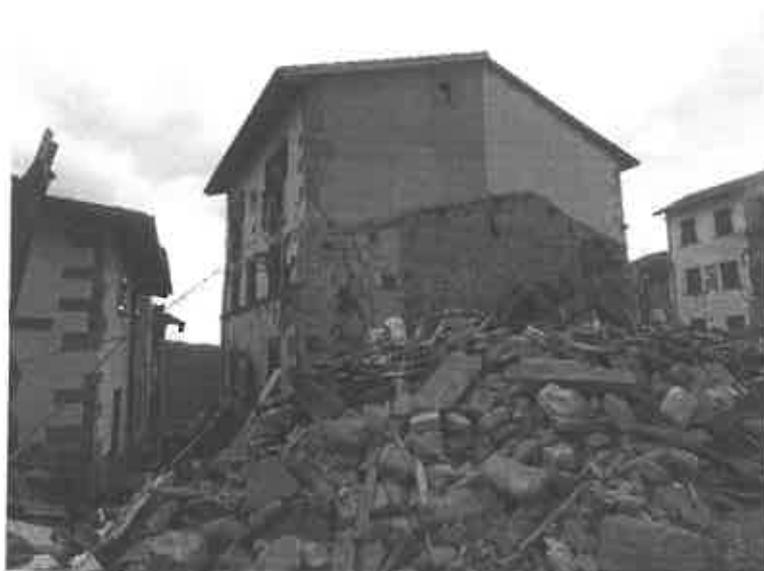
L'aggregato presenta un grave quadro fessurativo diffuso, con creazione di cunei d'angolo prossimi all'espulsione.

Atteso il grave quadro fessurativo e l'incombenza degli edifici sulla viabilità pubblica si propone l'intervento di demolizione totale degli stessi con relativa rimozione delle macerie.

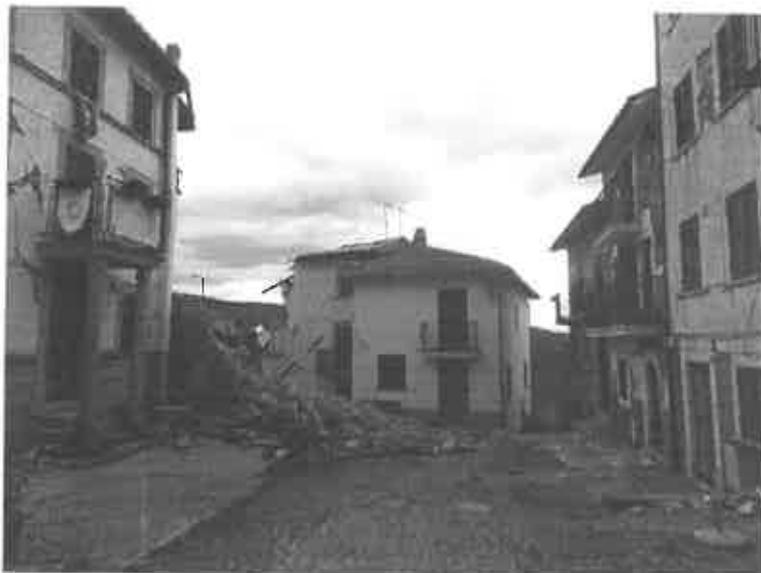
L'edificio – in parte crollato – rappresenta un grave pericolo per la pubblica incolumità a causa dell'incipiente pericolo di crollo delle porzioni superstiti.

Atteso il grave quadro fessurativo e l'incombenza degli edifici sulla viabilità pubblica si propone l'intervento di demolizione di tale porzione di fabbricato, con relativa rimozione delle macerie.
