**COMUNE DI AMATRICE**  
**(Provincia di Rieti)**

Ordinanza n. **581** del 16/08/2017

**OGGETTO: Demolizione totale e rimozione macerie dei fabbricati pericolanti siti in Amatrice, Frazione Capricchia, al Foglio 99– particelle 155, 156, 157, 158, 219, 220, 221, 223, 225, 226, 227, 228, 229, 230, 233**

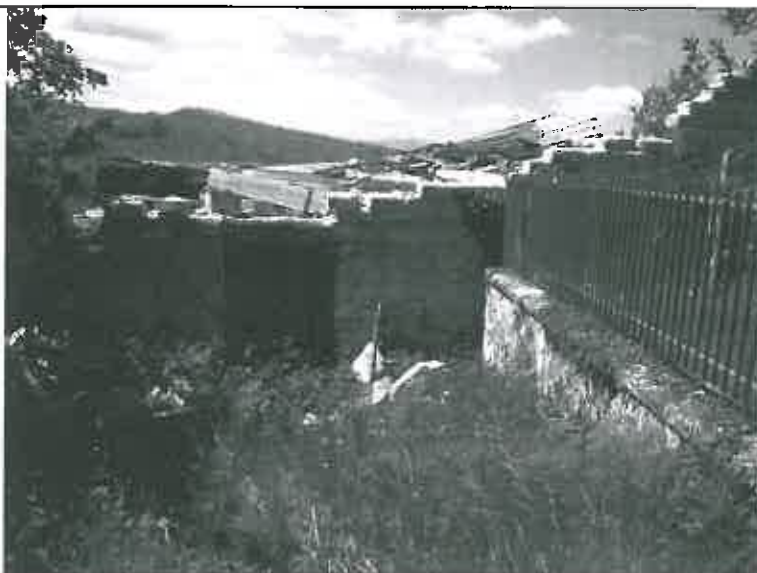
AGGREGATO 9

Tratta di edificio isolato identificato nel NCEU del Comune di Amatrice al Foglio 99 con la particella n. 522 dislocato su un unico piano privo di finiture ad uso magazzino. Presenta strutture verticali portanti in muratura e tetto in legno; l'edificio risulta parzialmente crollato. Attesa la minaccia per la pubblica incolumità costituita dall'incipiente pericolo di crollo dell'edificio, si propone la demolizione totale dello stesso con relativa rimozione delle macerie.

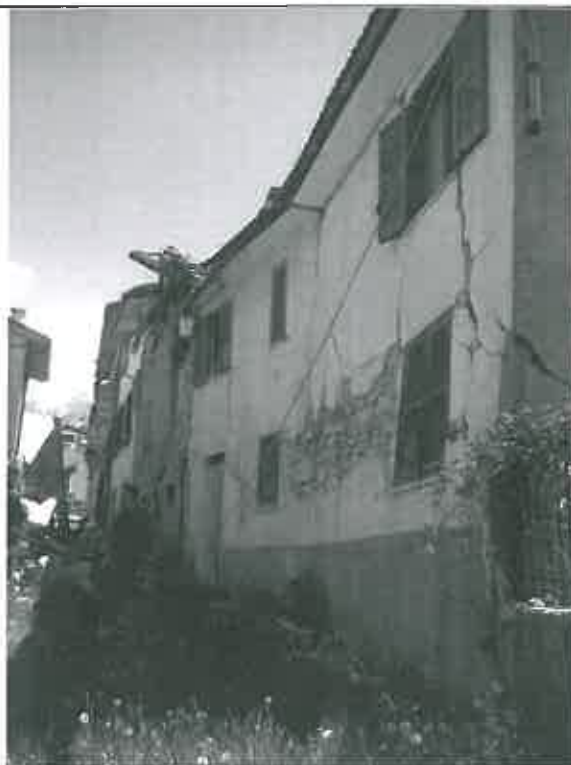
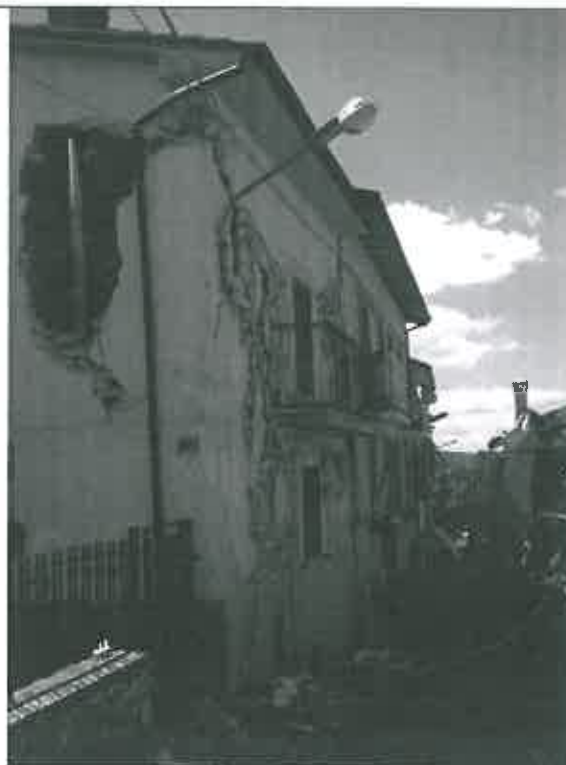
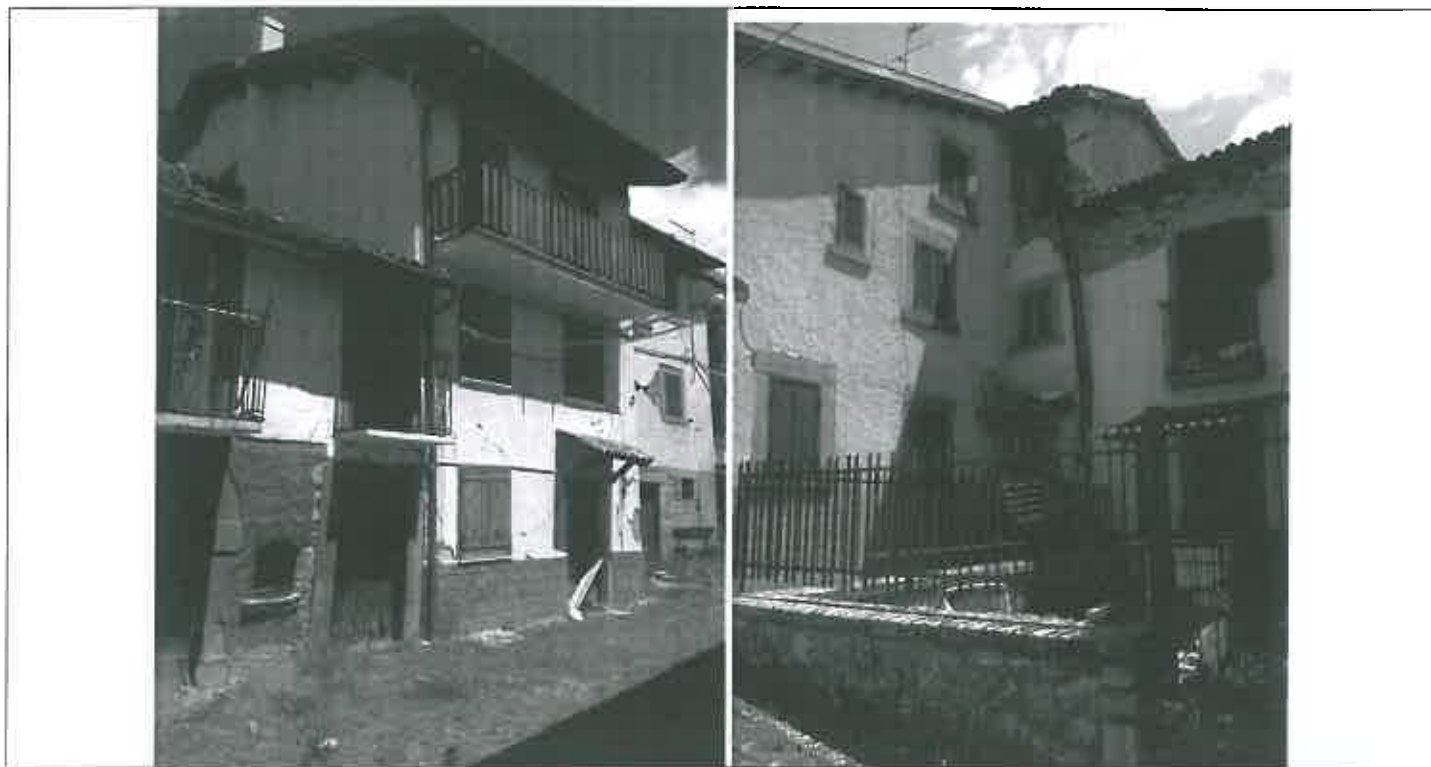
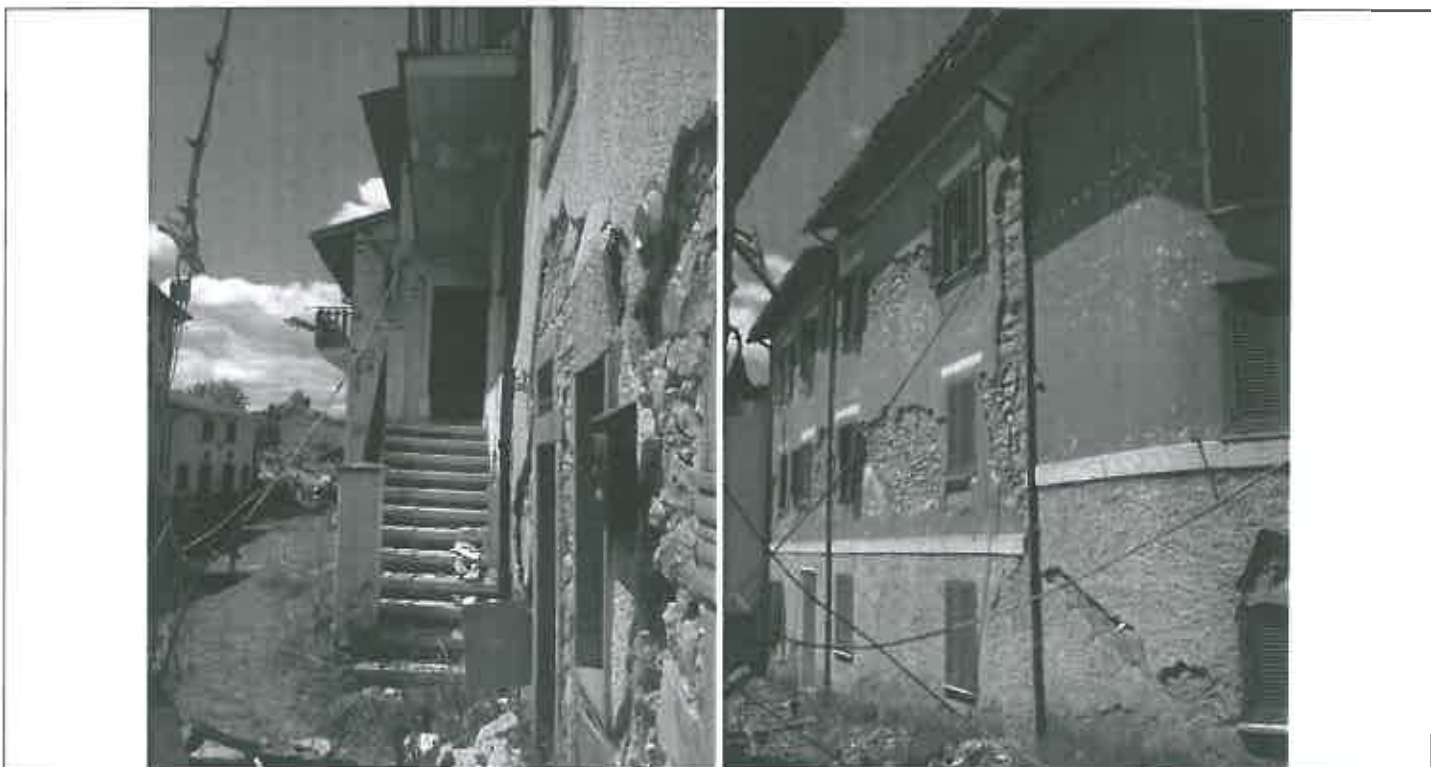
AGGREGATO 10

particella n. 123, trattasi di edificio avente destinazione residenziale costituito da due piani, con strutture verticali portanti in muratura e tetto in c.a.; presenta gravi lesioni, principio di ribaltamento della facciata e pertanto incipiente pericolo di crollo;

particella n. 124, trattasi di edificio avente destinazione residenziale costituito da due piani, con strutture verticali portanti in muratura e tetto in c.a.; presenta gravi lesioni, crolli parziali e pertanto incipiente pericolo di ulteriori crolli;

particella n. 126, trattasi di edificio avente destinazione residenziale costituito da tre piani, con strutture verticali portanti in muratura e tetto in legno; presenta gravi lesioni, crolli parziali e pertanto incipiente pericolo di ulteriori crolli;

particella n. 127 (civico 51), trattasi di edificio avente destinazione residenziale costituito da tre piani, con strutture verticali portanti in muratura e tetto in c.a.; presenta gravi lesioni accompagnate da principio di ribaltamento della facciata, e pertanto incipiente pericolo di crollo;

particella n. 128, trattasi di edificio avente destinazione residenziale costituito da tre piani, con strutture verticali portanti in muratura e tetto in c.a.; presenta gravi lesioni, muri laterali crollati parzialmente e pertanto incipiente pericolo di ulteriori crolli;

particella n. 131, trattasi di edificio avente destinazione residenziale costituito da due piani, con strutture verticali portanti in muratura e tetto in legno; presenta gravi lesioni accompagnate da spanciamenti oltre che principio di ribaltamento della facciata, e pertanto incipiente pericolo di crollo;

particella n. 132, trattasi di edificio avente destinazione residenziale costituito da due piani, con strutture verticali portanti in muratura e tetto in c.a.; presenta gravi lesioni accompagnate da spanciamenti oltre che principio di ribaltamento della facciata, e pertanto incipiente pericolo di crollo;

particella n. 133 - parte I, trattasi di edificio avente destinazione residenziale costituito da tre piani, con strutture verticali portanti in muratura e tetto in legno; presenta gravi lesioni, accompagnate che principio di ribaltamento della facciata e pertanto incipiente pericolo di crolli;

particella n. 133 - parte II (civico 41), trattasi di edificio avente destinazione residenziale costituito da tre piani, con strutture verticali portanti in muratura e tetto in c.a.; presenta gravi lesioni, crolli parziali, spanciamiento murature, cinematisimo di ribaltamento delle facciate e pertanto incipiente pericolo di crollo; (sigg. Tortorici-Ciccarelli)

particella n. 134 - parte I, trattasi di edificio avente destinazione residenziale costituito da tre piani, con strutture verticali portanti in muratura e tetto in legno; presenta gravi lesioni, accompagnate che principio di ribaltamento della facciata e pertanto incipiente pericolo di crolli;

particella n. 134 - parte II (civico 42), trattasi di edificio avente destinazione residenziale costituito da tre piani oltre piano interrato, con strutture verticali portanti in muratura e tetto in c.a.; presenta gravi lesioni, crolli parziali, spanciamiento murature, cinematismo di ribaltamento delle facciate e pertanto incipiente pericolo di crollo;

particella n. 863 (civico 50), trattasi di edificio avente destinazione residenziale costituito da tre piani, con strutture verticali portanti in muratura e tetto in c.a.; presenta gravi lesioni accompagnate da principio di ribaltamento della facciata, e pertanto incipiente pericolo di crollo;

attesa la minaccia per la pubblica incolumità costituita dallo stato di fatiscenza, con incipiente pericolo di crollo, degli edifici costituenti l'aggregato, si propone la demolizione totale degli stessi con relativa rimozione delle macerie.
