OGGETTO: INTEGRAZIONE PRATICA NULLA OSTA VINCOLO  
IDROGEOLOGICO

## RELAZIONE AREE BOScate

### RIPERIMETRAZIONE AREA

Comune di Amatrice - Provincia di Rieti

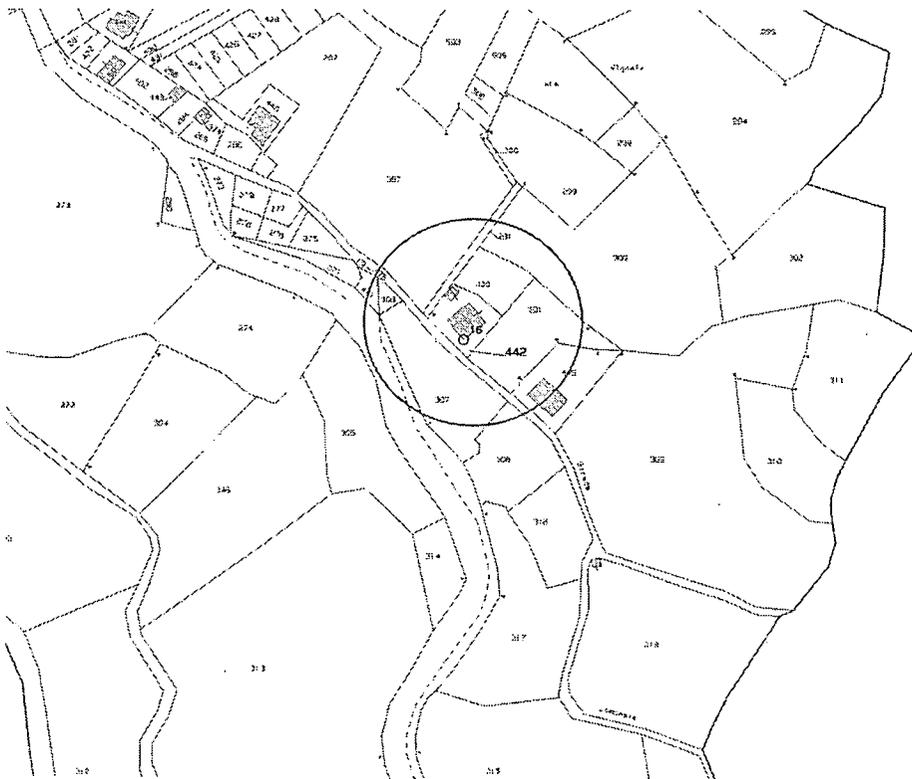
PLANIMETRIA SCALA 1:2000  
foglio 23 particella 442

a) estratto stradale con indicazione precisa dell'edificio, loc. Pasciano – Comune di Amatrice se ricadente in territorio extraurbano o rurale

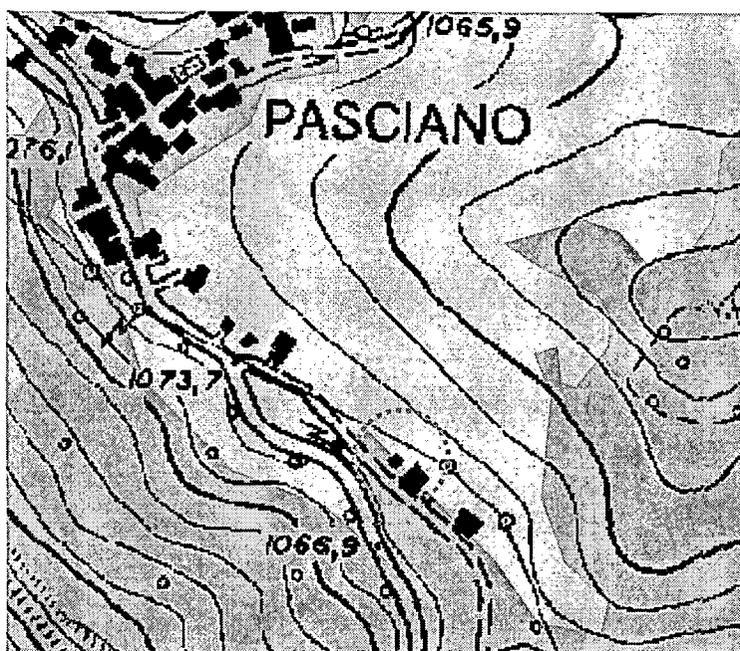
Stralcio cartografico PTPR tavola A

La particella sopra citata (n°442), che come in precedenza citato, è stata interessata dalla realizzazione di un manufatto destinato a legnaia e rimessa ed oggetto di condono, sulla suddetta particella vi è il vincolo di "*paesaggio naturale*" come riportato nel PTPR della Regione Lazio Tavola "A" e nella tavola "B".

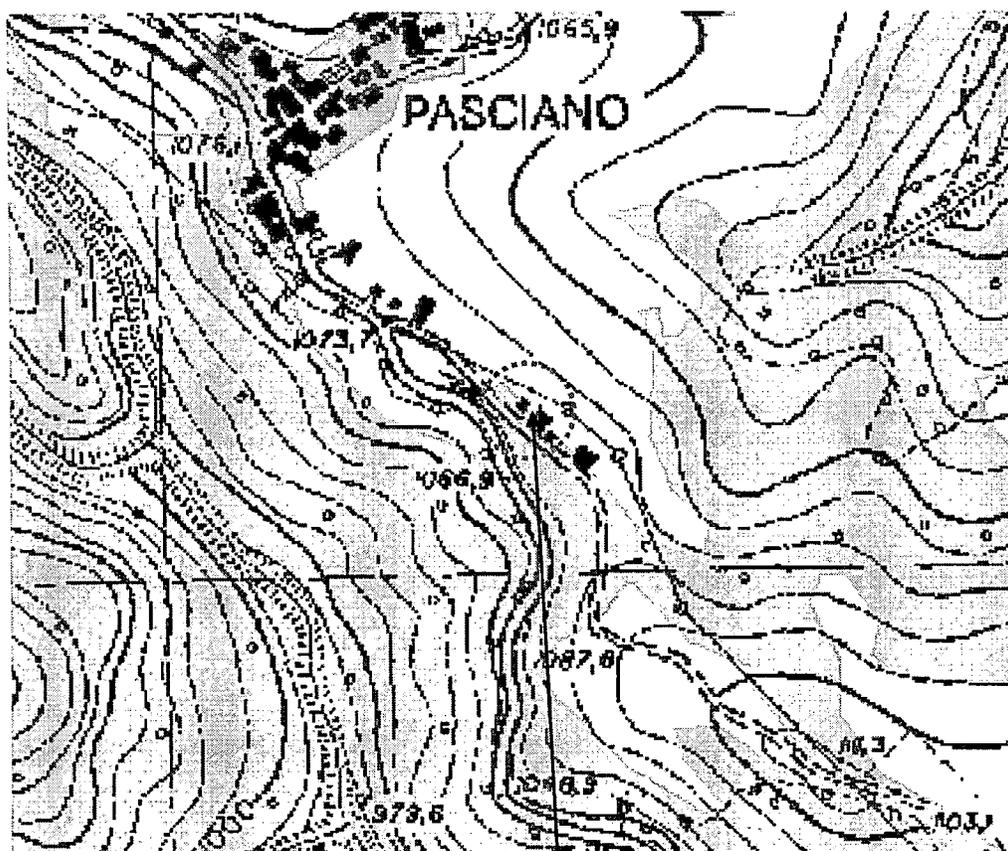
Come si evince dalla presenta rappresentazione cartografica l'immobile ricade in un'area rappresentata parzialmente con colorazione bianca e parzialmente verde, quindi si specifica che il manufatto in oggetto ricade al 50% in aree boscate e il 50% ne è fuori

L'analisi condotta con il sistema GIS, con il quale è stata possibile effettuare una sovrapposizione del mosaico catastale georeferenziato alla cartografia del PTPR, ha evidenziato l'attribuzione di presenza di aree boscate su una porzione della particella ove è stato costruito il manufatto, ed in particolare nella zona ove è stata regolarmente costruita l'abitazione della signora Greco.

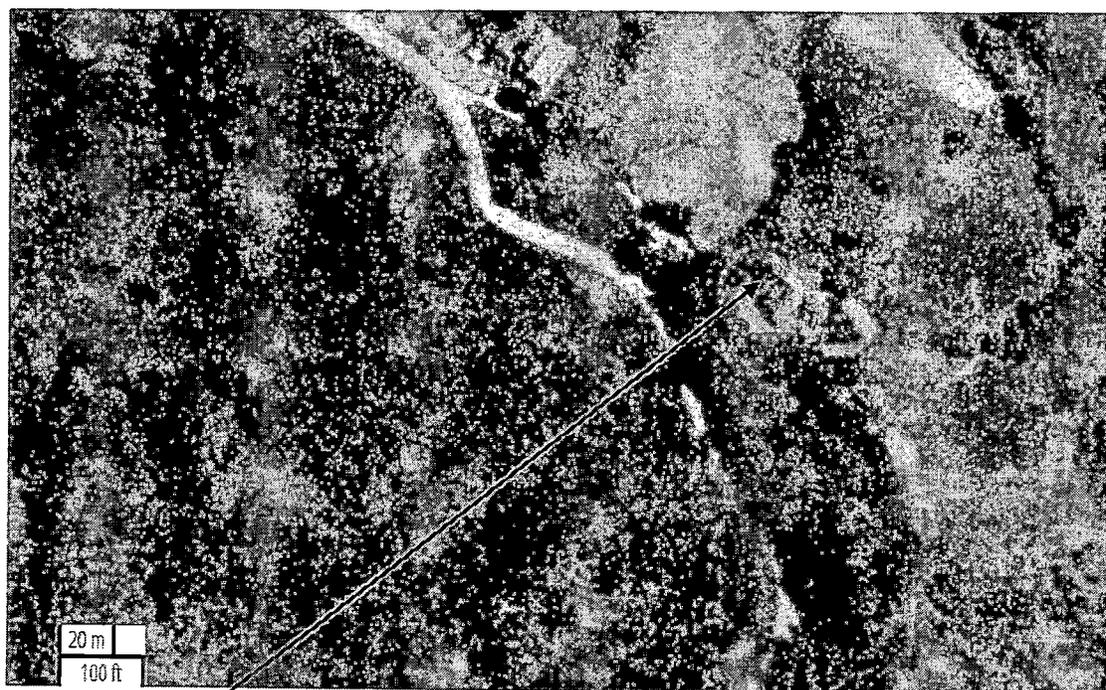
FOTO AEREA DEL 2000 tratta dal sito Regione Lazio - geo portale

Edificio Oggetto di Condono

Dall'immagine aerea risalente comunque all'anno 2000 è evidente come l'immobile sia stato edificato in un'area non coperta da bosco.

Lo studio aerofotogrammetrico con individuazione della posizione dei fabbricati esistenti, ha invece evidenziato che nell'area interessata non si riscontra alcuna copertura erborea in quanto l'area boschiva non compare nella zona ove sono stati realizzati i manufatti.

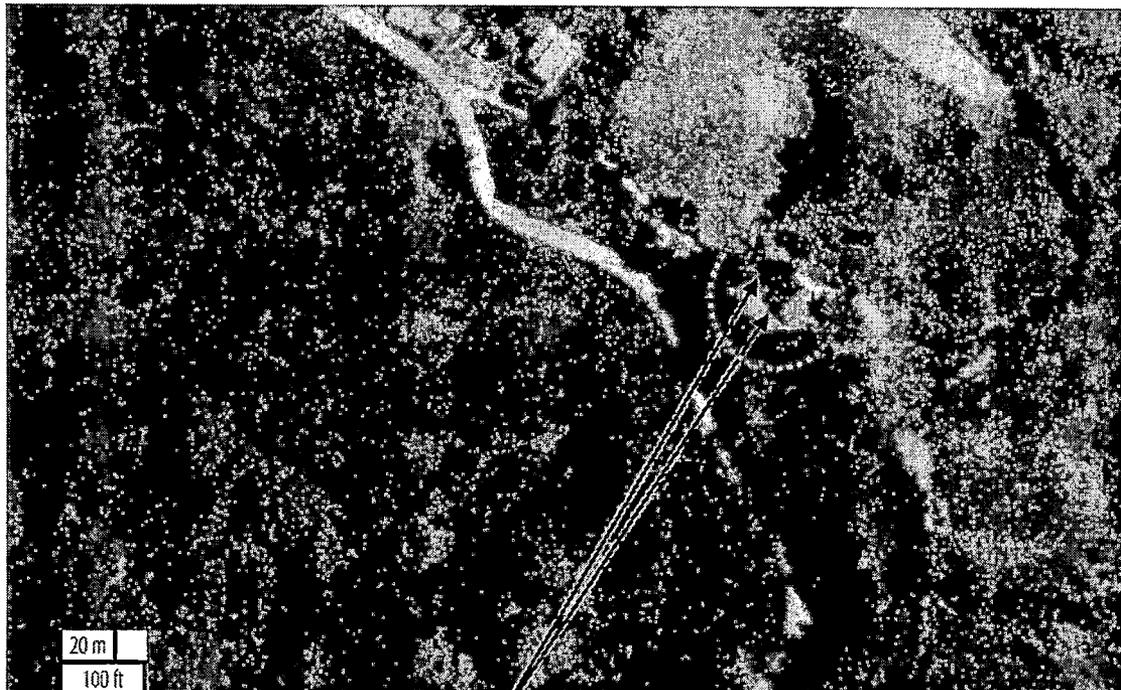
Gli edifici individuati nella presente documentazione fotografica aerea sono comunque oggetto di demolizione e ricostruzione post sisma 2016

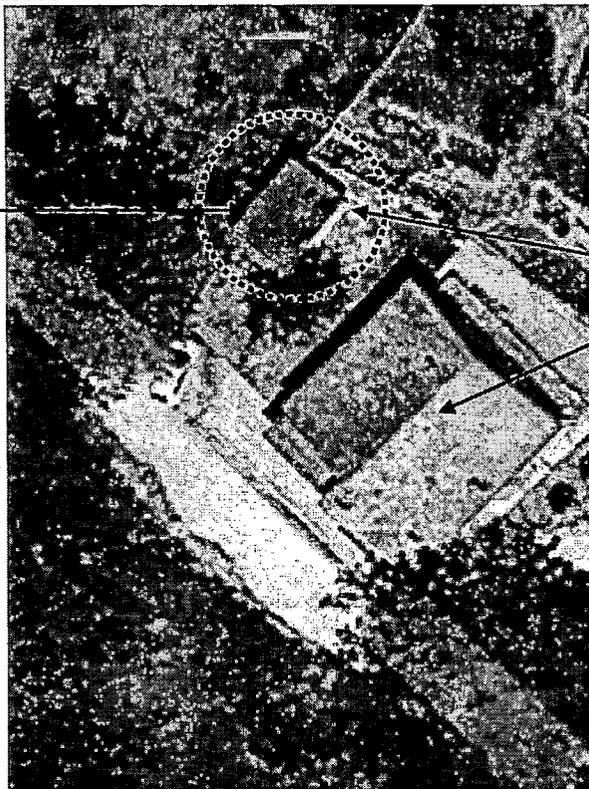
Immobile  
oggetto di  
condono

Immobili  
oggetto di  
demolizione e  
ricostruzione  
post sisma

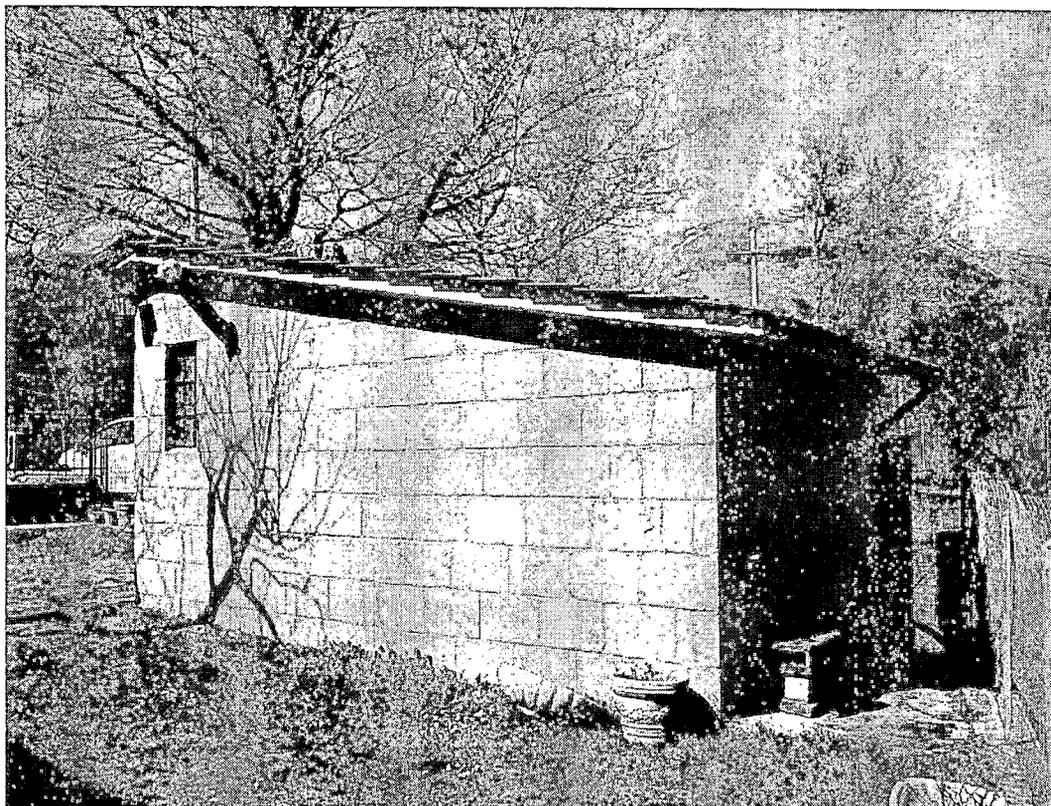
Veduta lato destro e retro prospetto

Dalle analisi delle indagini satellitari, ma soprattutto da valutazioni fatte in loco, come opportunamente documentato dal materiale fotografico allegato, la superficie dell'intera proprietà risulta sostanzialmente priva di alberature o comunque non vi sono aree boscate nelle aree circostanti.

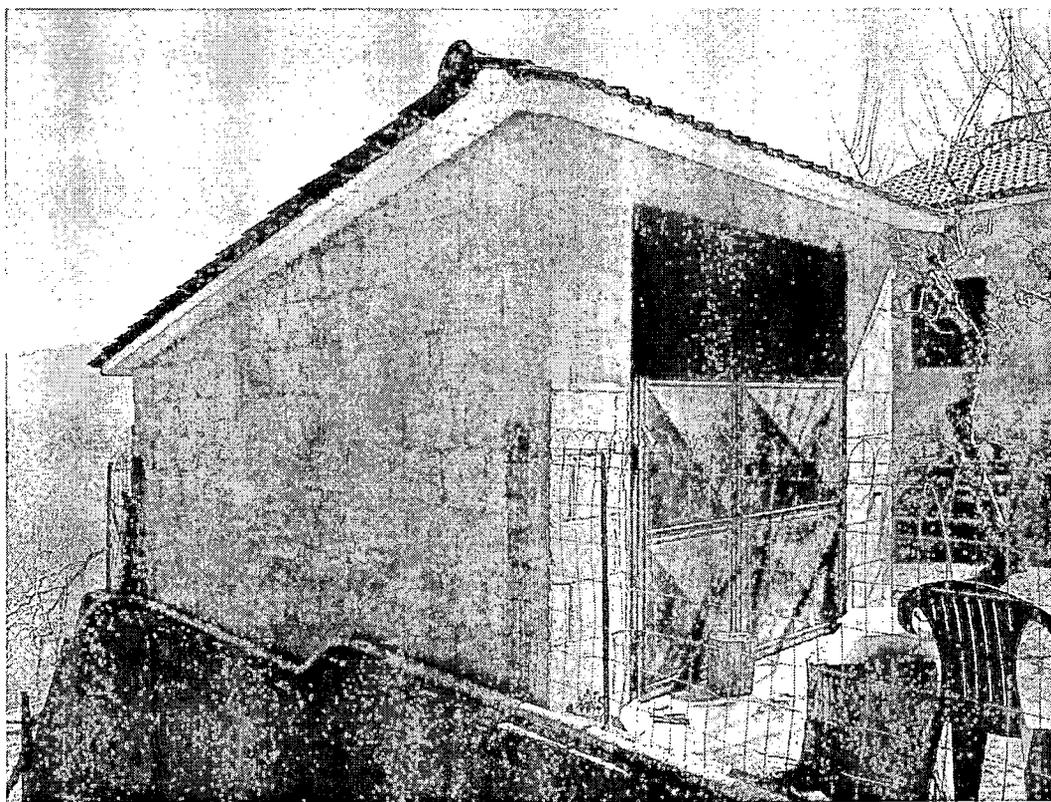
Veduta lato fianco sinistro e prospetto principale

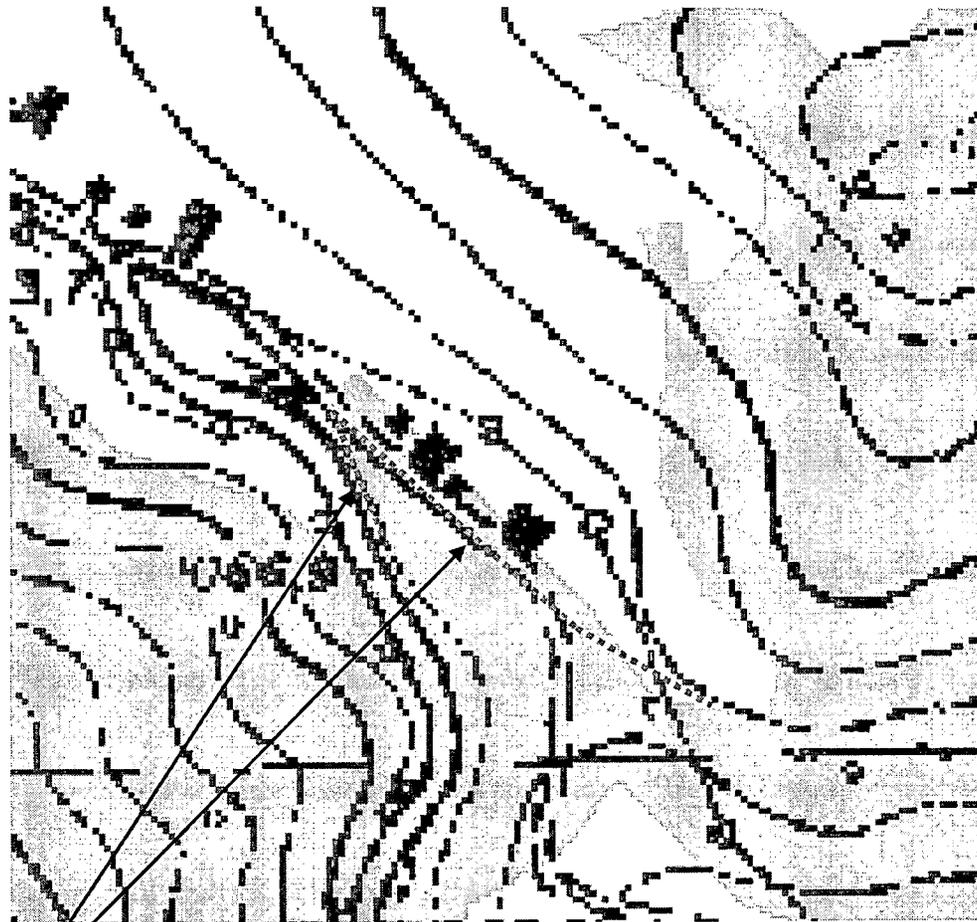
Visto quanto sopra concluso si allega la planimetria con l'individuazione delle nuove aree boscate in modo tale da rendere chiara ed inequivocabile la loro nuova estensione.

Limite aree boscate

Da quanto sopra esposto l'area boscata così come individuata nella cartografia di riferimento non interessa la particella n°442 che risulta essere sgombera da qualsiasi tipo di area boschiva, pertanto si po' affermare che la particella sopra nominata non è boscata.
