OGGETTO: Rimozione macerie del fabbricato crollato in Amatrice frazione Voceto, al Foglio 68 particella 198.

SCHEDA VALUTAZIONE GTS
MESSA IN SICUREZZA TEMPORANEA POST-SISMA DI MANUFATTI EDILIZI

RELAZIONE TECNICA ALLEGATA AL VERBALE GTS DEL 16.05.2017

FRAZIONE: VOCETO (zona rossa)

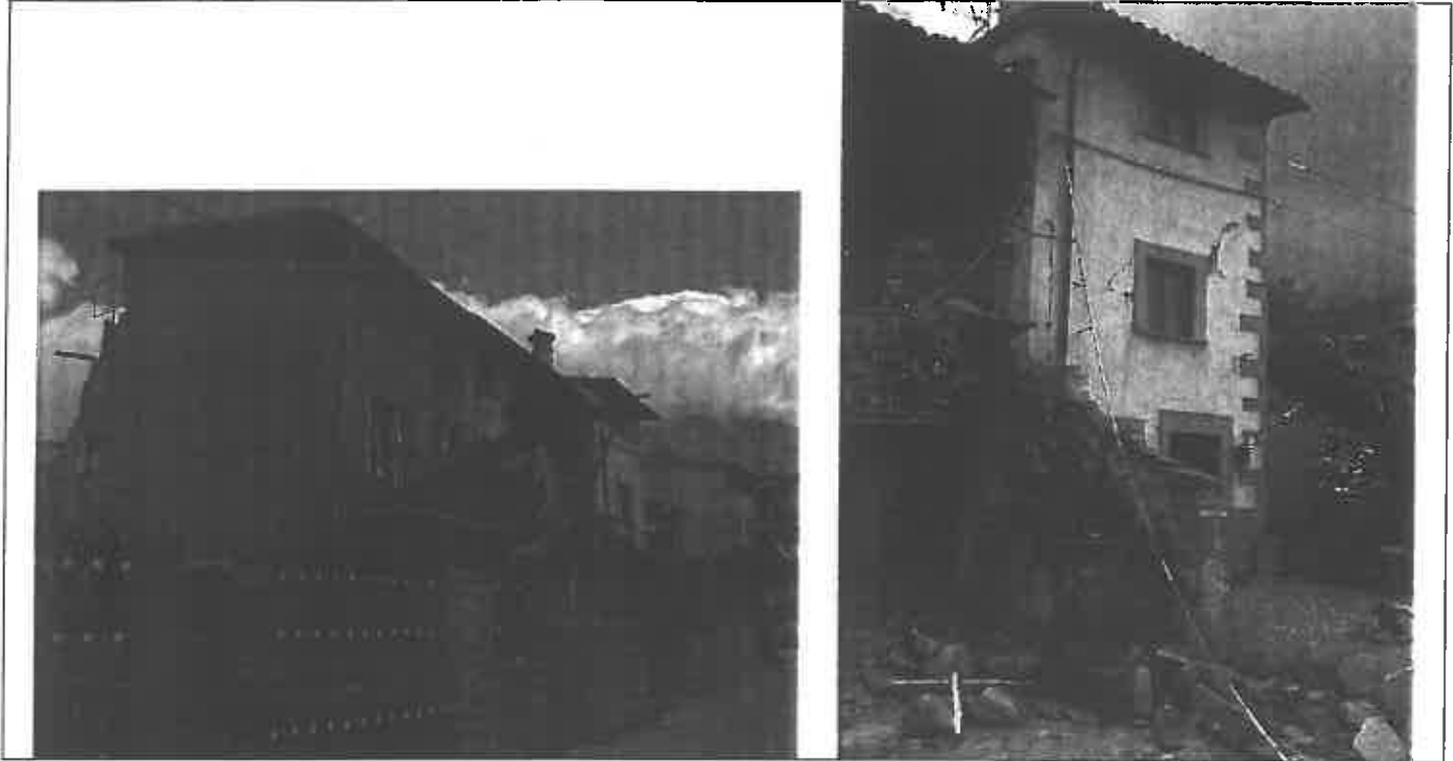
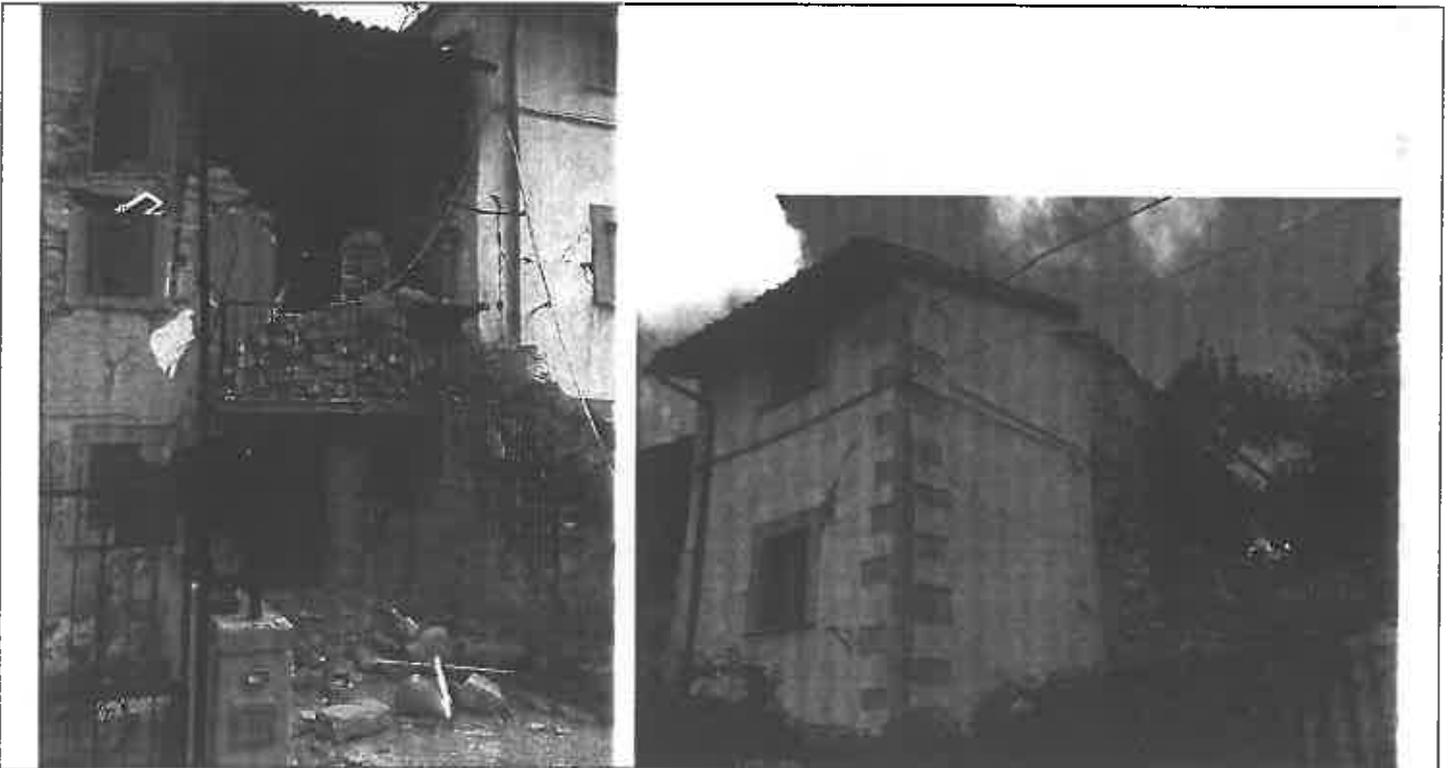
AGGREGATO 1

AGGREGATO 1: Foglio 68 particelle nn. 135, 136 e 137.

particella n. 135, civici 36 e 35, avente destinazione residenziale costituito da n. tre piani, con strutture verticali portanti in muratura e tetto in parte in legno e parte in c.a.; perimetralmente presenta un quadro fessurativo diffuso e per quanto è possibile rilevare risulta che abbia un muro perimetrale in comune con l'adiacente fabbricato (p.lla 136); l'edificio risulta parzialmente crollato;

particella n. 136, civico 34A, avente destinazione residenziale costituito da n. tre piani, con strutture verticali portanti in muratura e tetto in legno; perimetralmente presenta un quadro fessurativo diffuso e per quanto è possibile rilevare risulta che abbia un muro perimetrale in comune con gli adiacenti fabbricati (p.lle 135 e 137); l'edificio risulta parzialmente crollato;

particella n. 137, civico 33, avente destinazione residenziale costituito da n. tre piani, con strutture verticali portanti in muratura e tetto in legno; perimetralmente presenta un quadro fessurativo diffuso e per quanto è possibile rilevare risulta che abbia un muro perimetrale in comune con l'adiacente fabbricato (p.lla 136); l'edificio presenta gravi lesioni con disassamento delle murature;

attesa la minaccia per la pubblica incolumità costituita dallo stato di fatiscenza, con incipiente pericolo di crollo, degli edifici costituenti l'aggregato, si propone la demolizione totale degli stessi con relativa rimozione delle macerie.

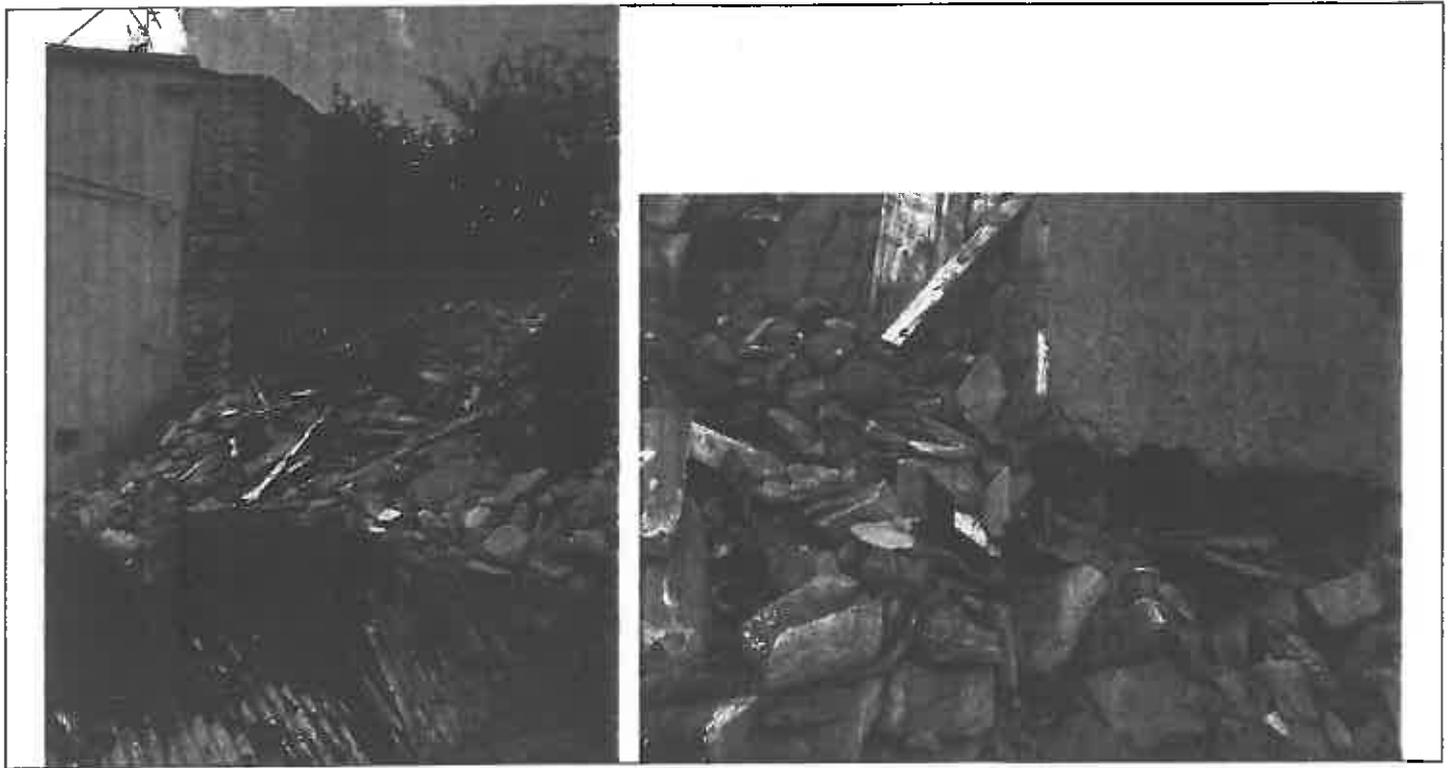
AGGREGATO 2

AGGREGATO 02: Foglio 68 particelle 139, 141, 142 e 143

trattasi di ruderi di fabbricati, in parte già crollati per vetustà ed in parte crollati a seguito dei recenti sismi. Le macerie incombono quasi per intero entro l'area di sedime. Attesa l'incombenza delle macerie anche sulla via pubblica e sull'altrui proprietà, si propone, in ogni caso la rimozione delle macerie stesse.

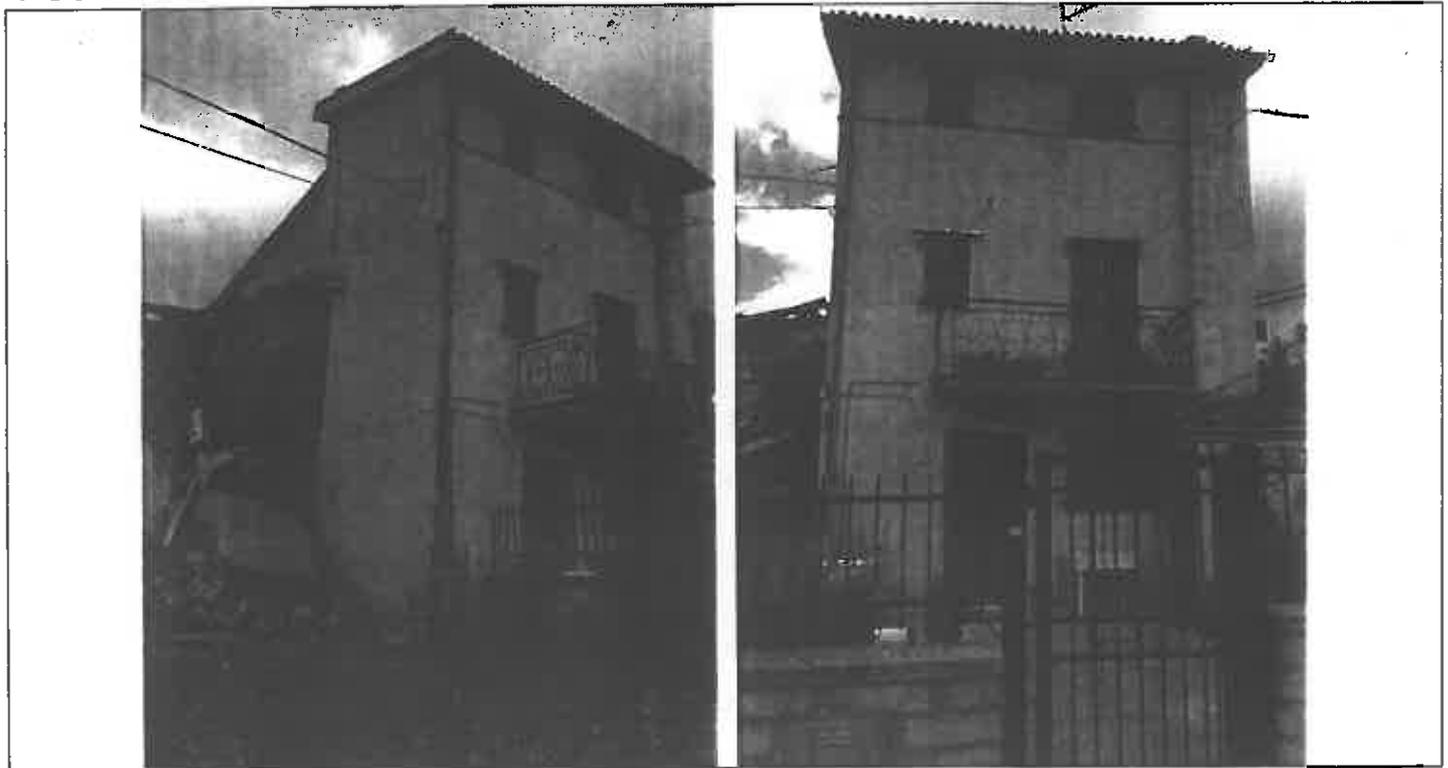
AGGREGATO 3

AGGREGATO 03: Foglio 68 p.lla 145, civico 31

trattasi di edificio abitativo identificato nel NCEU del Comune di Amatrice al Foglio 68 con la particella 145, dislocato su tre piani, con strutture verticali in muratura, tetto in c.a.. L'edificio presenta gravi lesioni, con disassamento della muratura con l'adiacente rudere (p.lla 143). Attesa la minaccia per la pubblica incolumità costituita dallo stato di

fatiscenza, con incipiente pericolo di crollo, dell'edificio, si propone la demolizione totale dello stesso con relativa rimozione delle macerie.

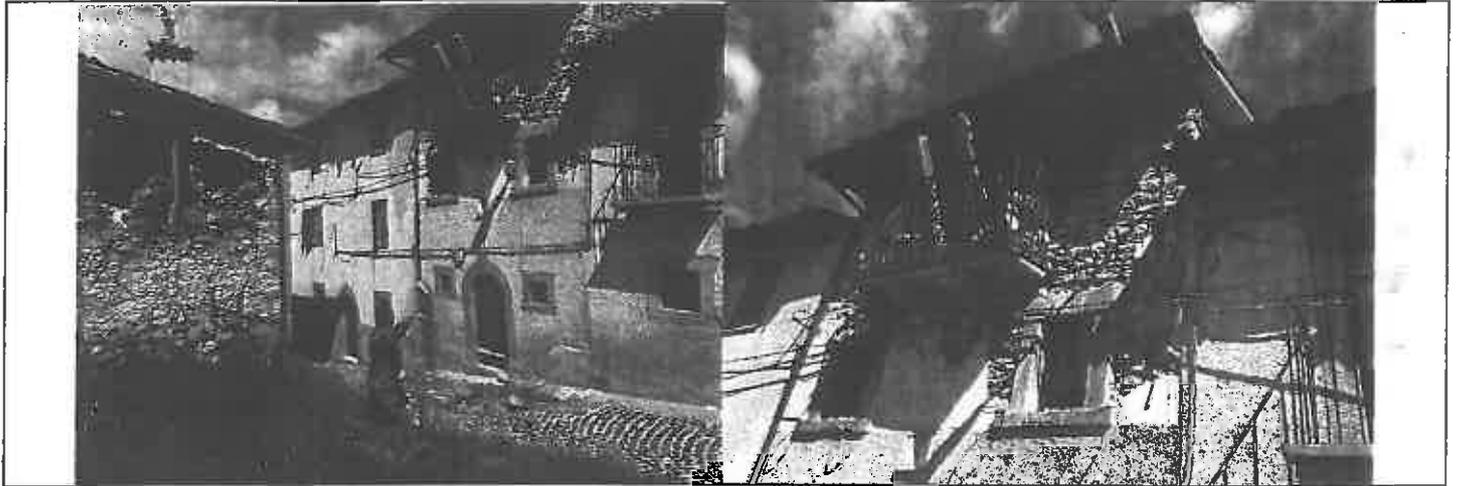
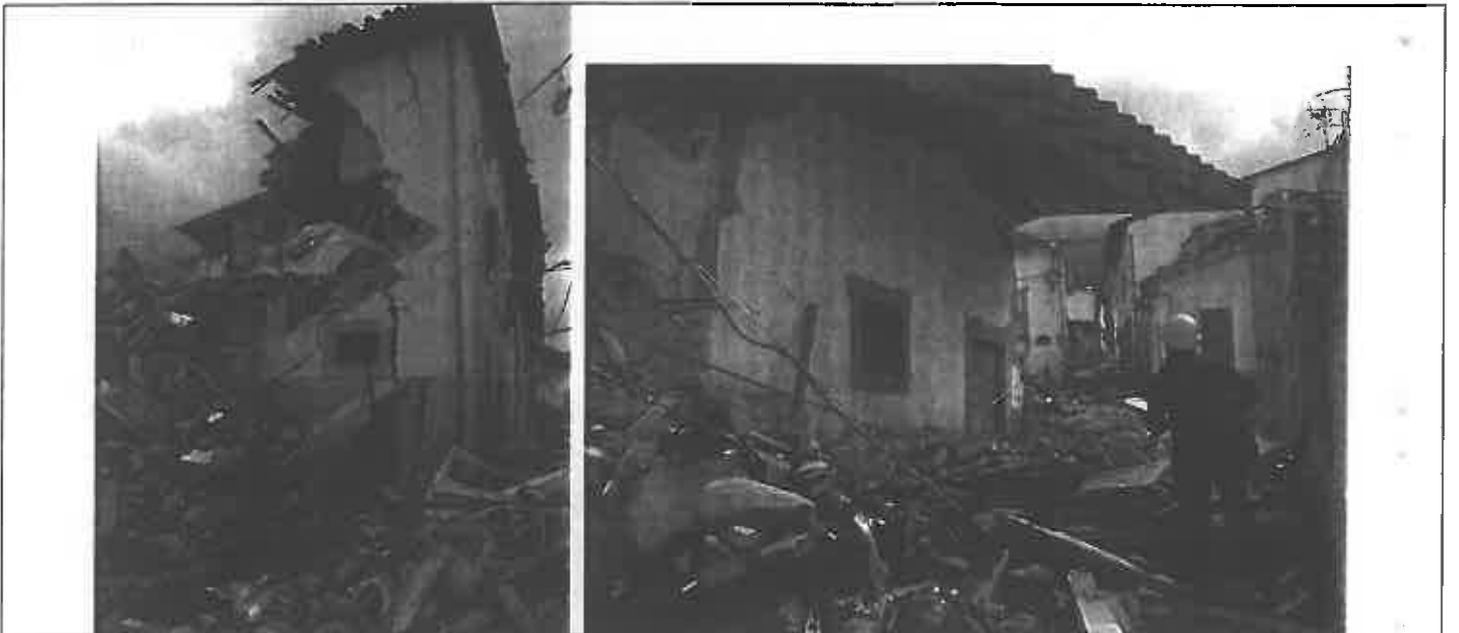
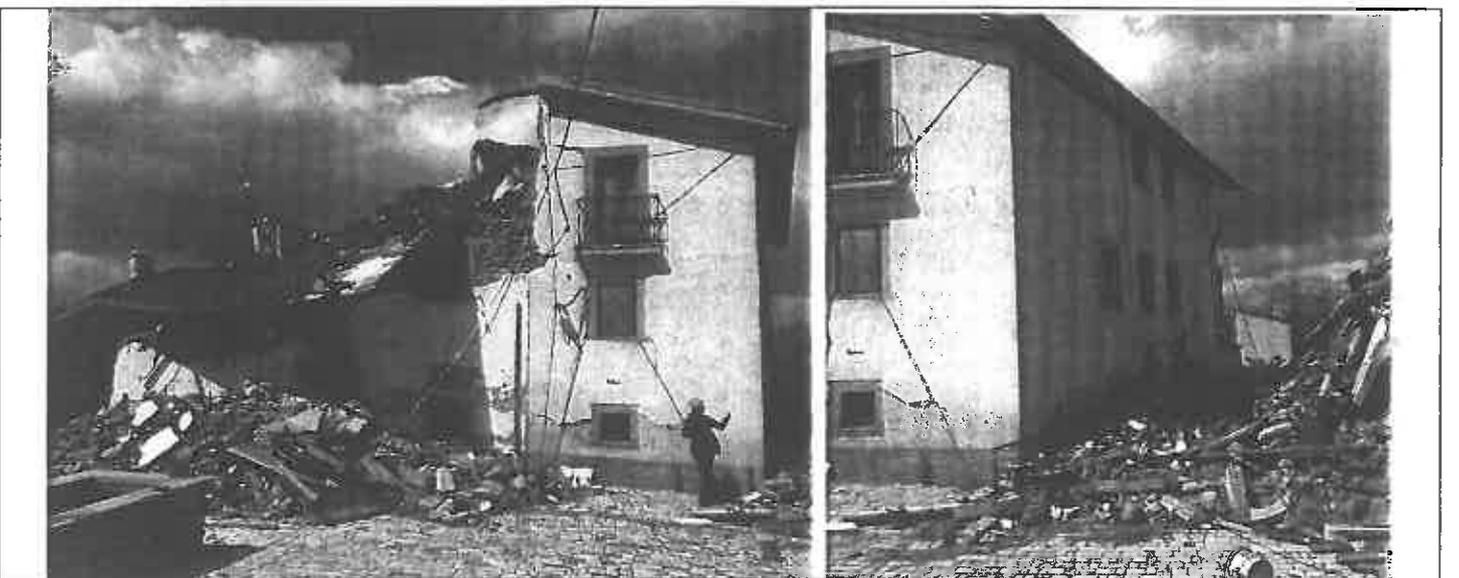
AGGREGATO 4

AGGREGATO 04: Foglio 68 p.lle 146, 149, 150, 151, 152 e 153.

particella n. 146: edificio crollato totalmente: si propone la rimozione delle macerie.

Particella n. 149: (civico 29), avente destinazione residenziale costituito da n. tre piani, con strutture verticali portanti in muratura e tetto in legno; perimetralmente presenta un quadro fessurativo diffuso e per quanto è possibile rilevare risulta che abbia un muro perimetrale in comune con gli adiacenti fabbricati (p.lle 146 e 150); l'edificio risulta parzialmente crollato ed in incipiente pericolo di crollo;

particella n. 150 (civico 28) costituito da n. tre piani, con strutture verticali portanti in muratura e tetto in c.a.; perimetralmente presenta un quadro fessurativo diffuso e per quanto è possibile rilevare risulta che abbia un muro in comune con gli adiacenti fabbricati (p.lle 149 e 151); l'edificio presenta crolli parziali delle strutture;

particella n. 151 (civico 27), avente destinazione residenziale costituito da n. due piani, con strutture verticali portanti in muratura e tetto in legno; perimetralmente presenta un quadro fessurativo diffuso, con evidente spanciamento della facciata, e per quanto è possibile rilevare risulta che abbia un muro perimetrale in comune con gli adiacenti fabbricati (p.lle 150 e 152);

particella n. 152 (civici 26a e 26), avente destinazione residenziale costituito da n. tre piani, con strutture verticali portanti in muratura e tetto in c.a.; perimetralmente presenta un quadro fessurativo diffuso e per quanto è possibile rilevare risulta che abbia un muro perimetrale in comune con gli adiacenti fabbricati (p.lle 151 e 153); l'edificio risulta parzialmente crollato con schiacciamento dell'ultimo piano dal tetto n.c.a.;

particella n. 153, avente destinazione residenziale costituito da n. tre piani, con strutture verticali portanti in muratura e tetto in c.a.; perimetralmente presenta un quadro fessurativo diffuso e per quanto è possibile rilevare risulta che abbia un muro perimetrale in comune con gli adiacenti fabbricati (p.lle 151 e 152);

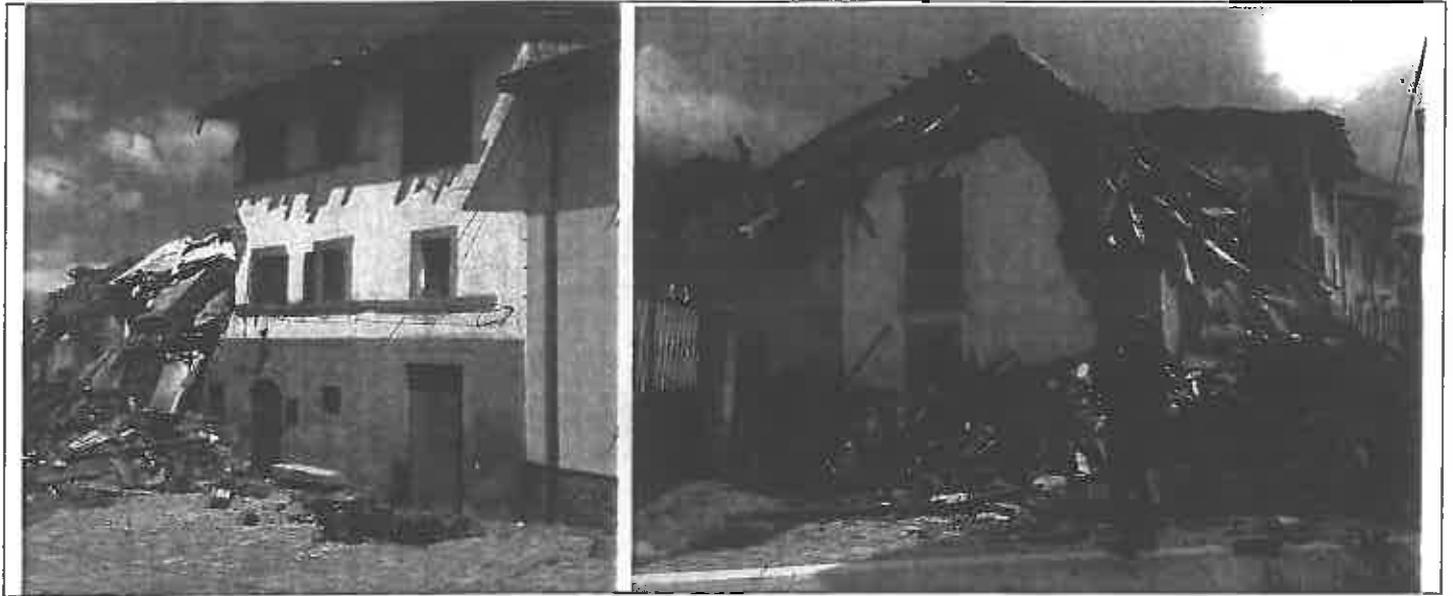
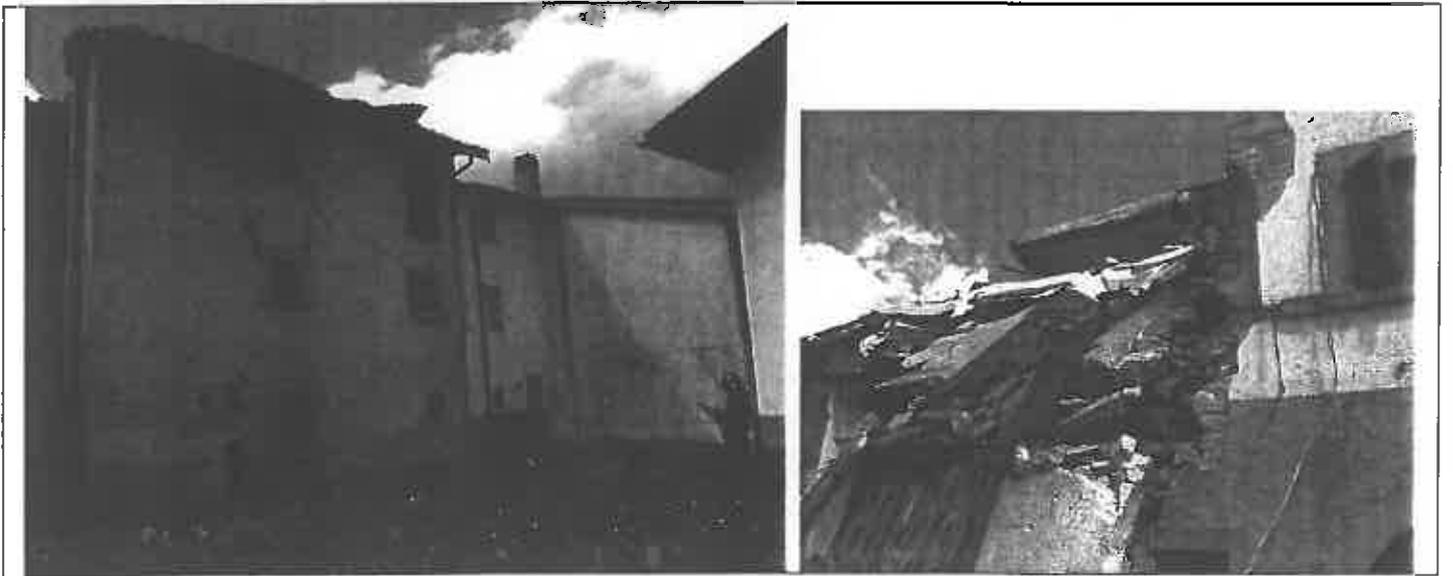
AGGREGATO 5

AGGREGATO 05: Foglio 68 p.lle 154, 155, 156 e 159

Particella 156 (civico 23b): trattasi di fabbricato abitativo dislocato su due piani, con strutture verticali portanti in muratura e tetto in C.A.; perimetralmente presenta un grave quadro fessurativo diffuso e per quanto è possibile rilevare risulta che abbia un muro perimetrale in comune con gli adiacenti fabbricati (p.lle 155 e 159);

Particella 159 (civico 23d): trattasi di fabbricato abitativo dislocato su tre piani, con strutture verticali portanti in muratura e tetto in legno; perimetralmente presenta un grave quadro fessurativo diffuso e per quanto è possibile rilevare risulta che abbia un muro perimetrale in comune con l'adiacente fabbricato (p.lla 154);
