**COMUNE DI AMATRICE**  
**(Provincia di Rieti)**

Ordinanza n. **525** del 11/07/2017

**OGGETTO: Demolizione totale e rimozione macerie del fabbricato pericolante sito in Amatrice, Frazione Preta, al Foglio 103 – particella 144**

## SCHEMA VALUTAZIONE GTS MESSA IN SICUREZZA TEMPORANEA POST-SISMA DI MANUFATTI EDILIZI

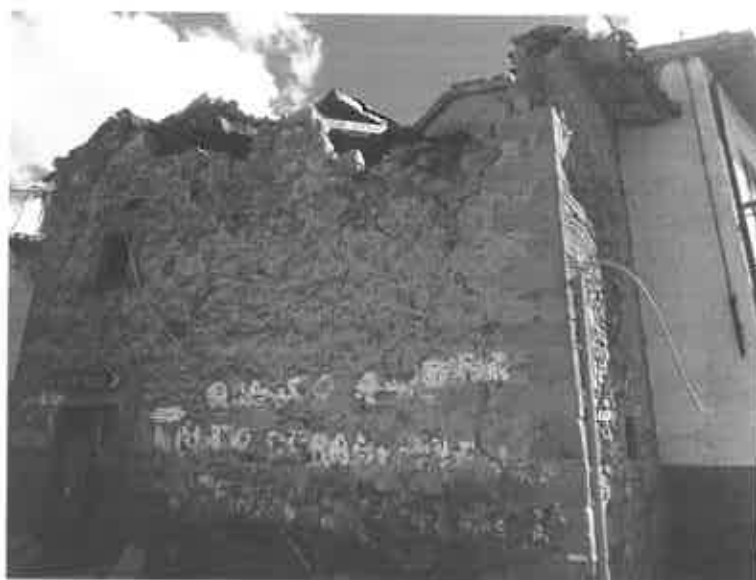
**01 – F. 103, p.lla 248**

Trattasi di fabbricato d'angolo con due piani fuori terra, con strutture verticali in muratura di pietra arenaria, tetto in legno. L'edificio presenta gravi lesioni a carico delle murature con espulsione di materiale e crollo parziale del tetto. Atteso il grave quadro fessurativo rilevato nonché l'incombenza sulla viabilità principale e sull'edificio posto a fianco si propone l'intervento di demolizione totale dell'edificio con relativa rimozione delle macerie.

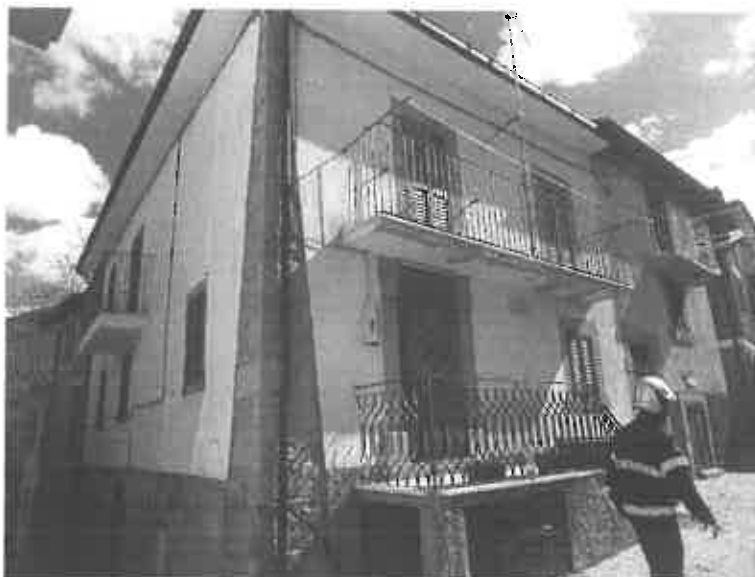
**02 – F.103, p.lla 221**

Trattasi di edificio abitativo prospiciente su tre fronti sulla viabilità pubblica distinto con il civico 10. Le strutture verticali risultano in muratura di pietra arenaria e malta, con tetto a padiglione in latero-cemento. L'edificio presenta gravi lesioni con cinematismi di ribaltamento della facciata. Atteso il grave quadro fessurativo e l'incombenza dell'edificio sulla viabilità pubblica si propone l'intervento di demolizione totale dell'edificio con relativa rimozione delle macerie.

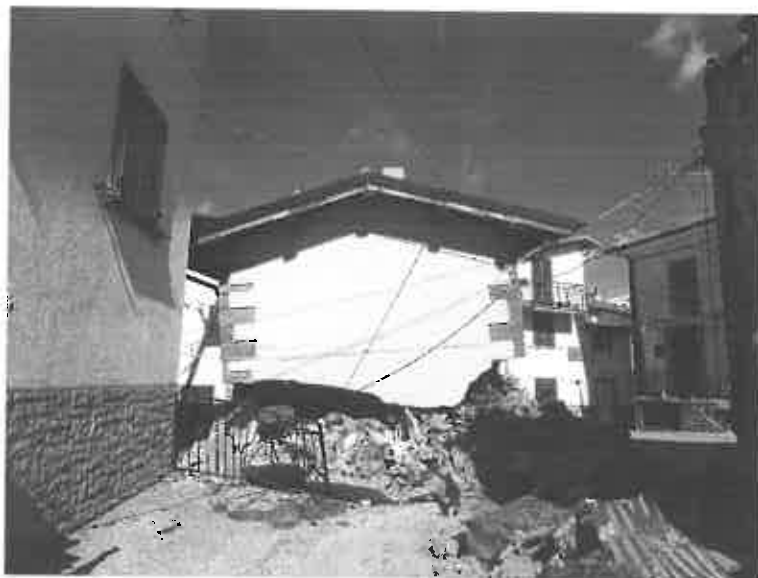
**03 – F. 103, p.lla 220**

Trattasi di edificio abitativo prospiciente viabilità pubblica. Le strutture verticali risultano in muratura di pietra arenaria e malta, con tetto a capanna in legno. L'edificio risulta collassato sul proprio sedime con parziale occupazione della pubblica via. Atteso il grave quadro fessurativo e l'incombenza dell'edificio sulla viabilità pubblica si propone l'intervento di demolizione totale dello stesso con relativa rimozione delle macerie..

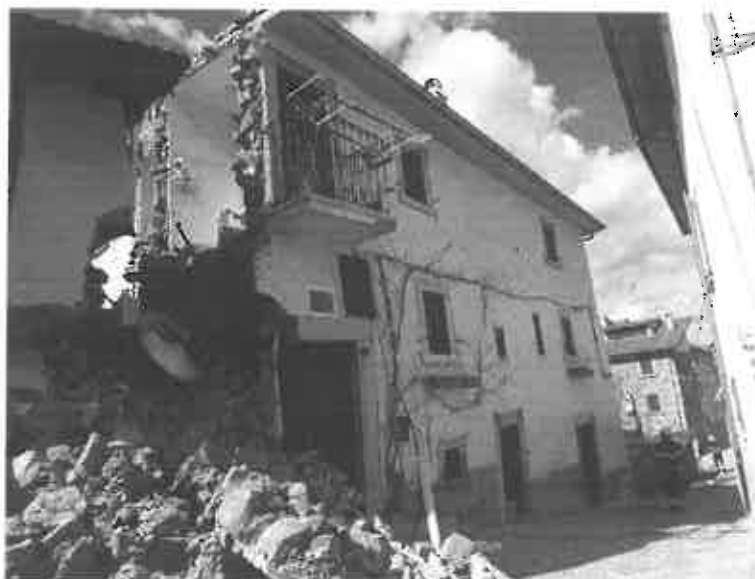
**04 –F. 103, p.lla 219 (civico 10 e 105-G)**

Trattasi di edificio abitativo prospiciente viabilità pubblica. Le strutture verticali risultano in muratura di pietra arenaria e malta, con tetto a padiglione in latero-cemento. L'edificio presenta un crollo parziale della porzione adiacente il fabbricato di cui alla p.lla 220. Le restanti porzioni risultano gravemente lesionate ed in incipiente pericolo di crollo. Atteso il grave quadro fessurativo e l'incombenza dell'edificio sulla viabilità pubblica si propone l'intervento di demolizione totale dello stesso con relativa rimozione delle macerie..

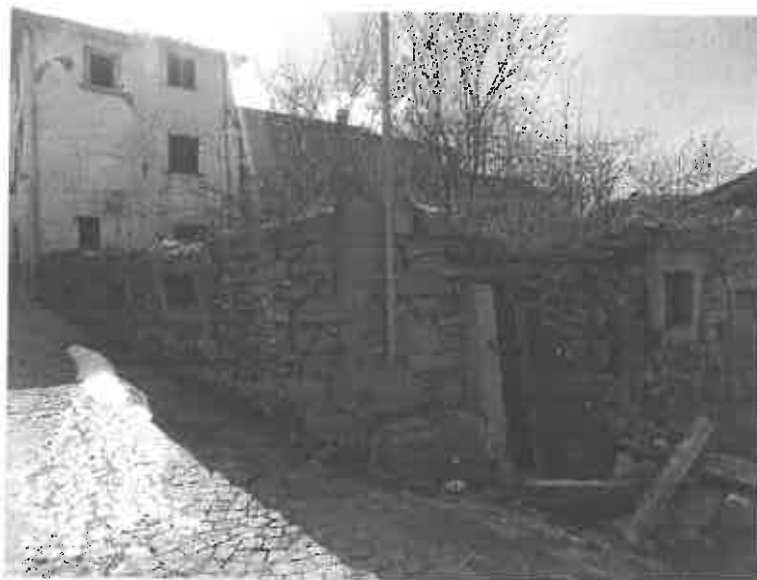
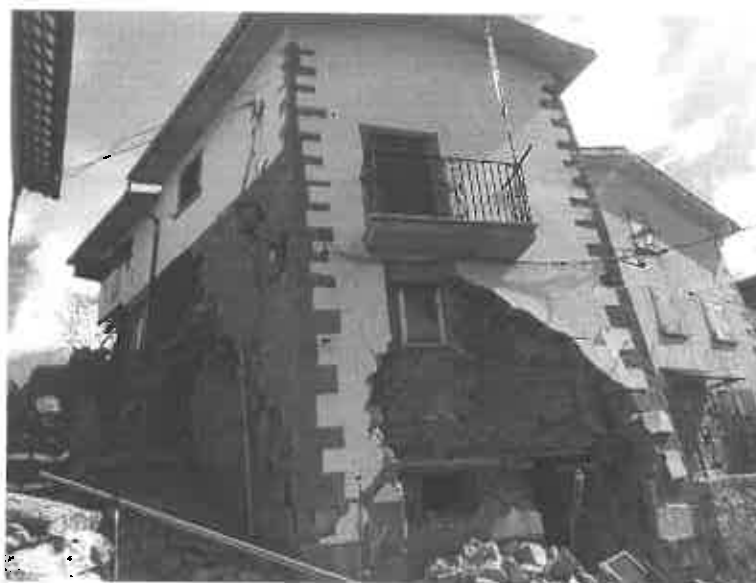
Trattasi di edifici uniti in aggregato costituiti da strutture verticali in muratura di pietra arenaria e malta. Gli edifici di cui alle p.lle 200, 199, 198, 197 si presentano diruti e le parti di muratura perimetrale rimaste in piedi, risultano gravemente lesionate ed in incipiente pericolo di crollo.

L'edificio di cui alla p.lla n° 196, consta di tre piani fuori terra, strutture verticali in muratura di pietra arenaria e malta con tetto in c.a.. Detto fabbricato risulta parzialmente crollato e le strutture portanti rimaste in piedi risultano gravemente lesionate ed in incipiente pericolo di crollo. Atteso il grave quadro fessurativo e l'incombenza dell'edificio sulla viabilità pubblica si propone l'intervento di demolizione totale dello stesso con relativa rimozione delle macerie..

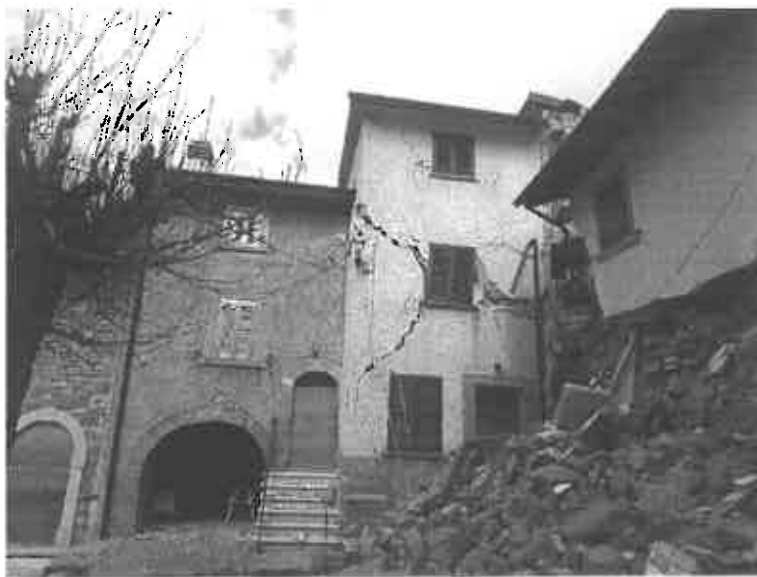
**06 – F. 103, p.lle 218 (civico 108) e 217 (civico 217)**

Trattasi di edifici uniti in aggregato incombente su due lati sulla viabilità pubblica, costituito da strutture portanti verticali in muratura di pietra arenaria e malta e tetto in c.a.. Detti edificio presentano un diffuso e grave quadro fessurativo con lesioni taglio che denotano cinematismi di ribaltamento della facciata in atto, nonché espulsione di materiale lapideo nelle cantonate. I fabbricati de quo risultano in incipiente pericolo di crollo e pertanto si propone la demolizione totale degli stessi la relativa rimozione delle macerie.

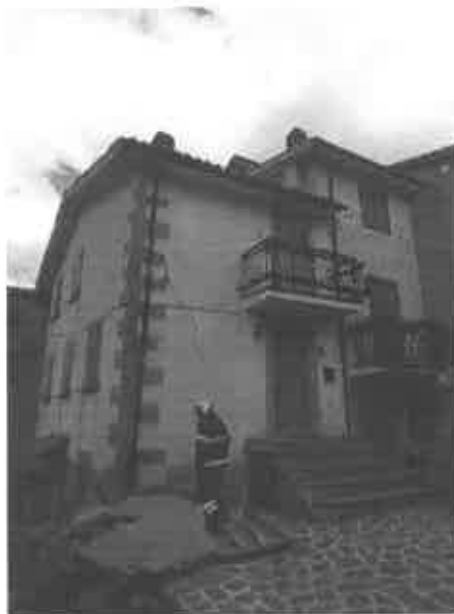
**07 – F. 103 p.lle 213 (civico 11b)**

Trattasi di edificio d'angolo prospiciente per due fronti sulla viabilità pubblica. Le strutture verticali risultano in muratura di pietra arenaria e malta, con tetto del tipo a capanna in latero-cemento. L'edificio presenta gravi lesioni a taglio tipici del cinematismo di ribaltamento della facciata. Atteso il grave quadro fessurativo e l'incombenza dell'edificio sulla viabilità pubblica si propone l'intervento di demolizione totale dello stesso con relativa rimozione delle macerie.

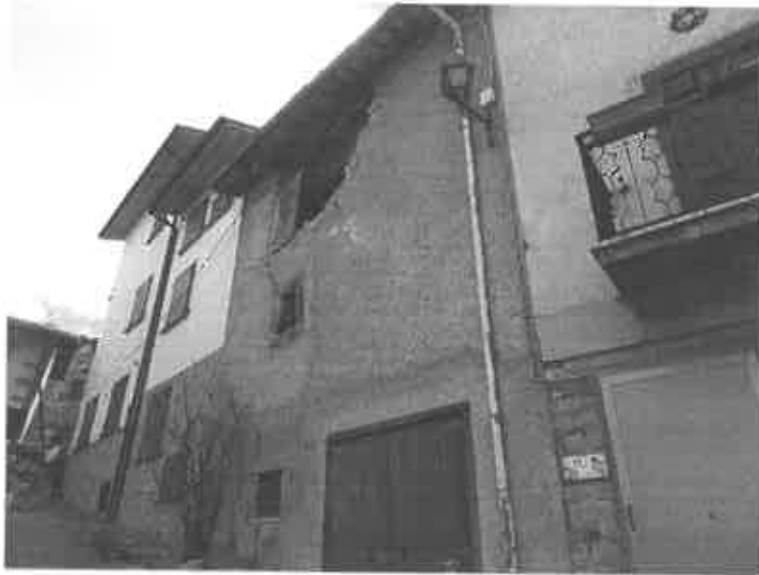
**08 – F. 103 p.la 246 (civico 112g)**

Trattasi di edificio intercluso tra fabbricati con destinazione di tipo rurale costituito da tre piani fuori terra e prospiciente la viabilità pubblica. Le strutture verticali risultano in muratura di pietra arenaria e malta, con tetto del tipo a capanna in legno. L'edificio presenta gravi lesioni a taglio tipici del cinematisismo di ribaltamento della facciata. Atteso il grave quadro fessurativo e l'incombenza dell'edificio sulla viabilità pubblica si propone l'intervento di demolizione totale dello stesso con relativa rimozione delle macerie.

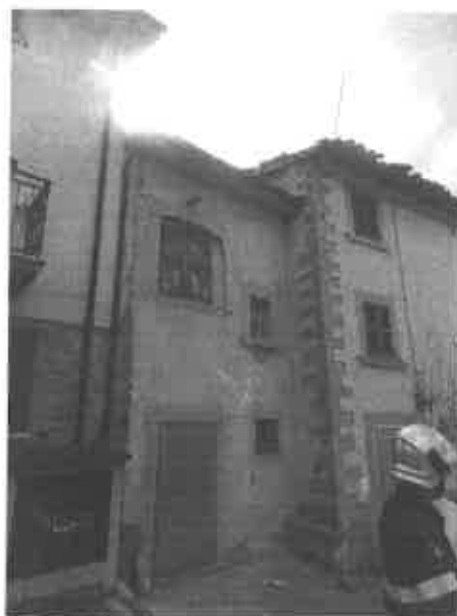
**09 – F. 103 p.la 243**

Trattasi di edificio intercluso tra fabbricati con destinazione di tipo rurale costituito da due piani fuori terra e prospiciente la viabilità pubblica. Le strutture verticali risultano in muratura di pietra arenaria e malta, con tetto del tipo a capanna in latero-cemento. L'edificio presenta l'espulsione delle riquadrature in pietra delle aperture. Si propone l'intervento di tipo P2 consistente in opere provvisorie di sbadacchiature delle due aperture del primo piano.

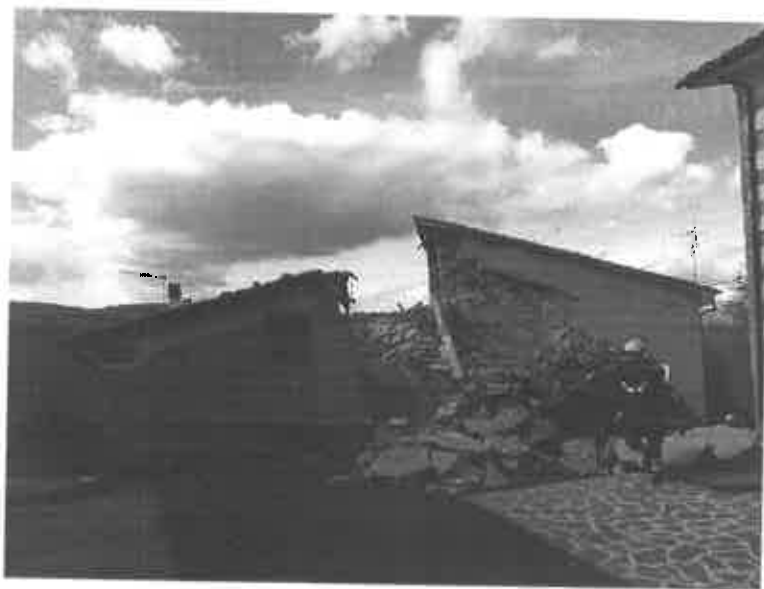
L'edificio di cui alla p.lla 206, consta di un unico piano fuori terra, incombe sulla viabilità pubblica e presente strutture verticali in muratura e malta con tetto in legno. Le strutture murarie presentano gravi lesioni tipiche del cinetismo di ribaltamento della facciata.

L'edificio di cui alla p.lla 763, consta di tre piani fuori terra, risulta parzialmente crollato e le strutture ancora in piedi in incipiente pericolo di crollo.

Atteso il grave quadro fessurativo e l'incombenza degli edifici sulla viabilità pubblica si propone l'intervento di demolizione totale degli stessi con relativa rimozione delle macerie.

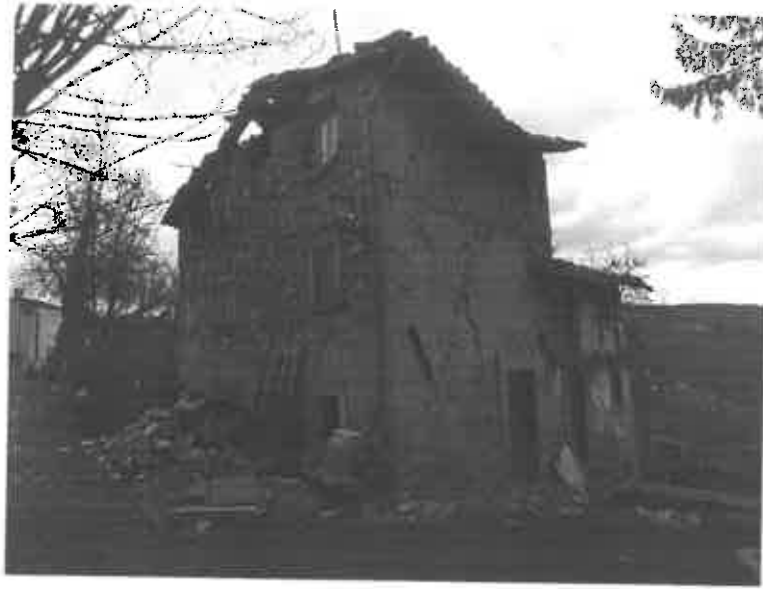
Trattasi di edificio in muratura dislocato su tre piani fuori terra avente strutture verticali in muratura di pietra arenaria e malta con tetto in legno, presenta gravi lesioni, con crollo parziale della copertura e di parte delle murature.

Atteso il grave quadro fessurativo e l'incombenza degli edifici sulla viabilità pubblica si propone l'intervento di demolizione totale degli stessi con relativa rimozione delle macerie.

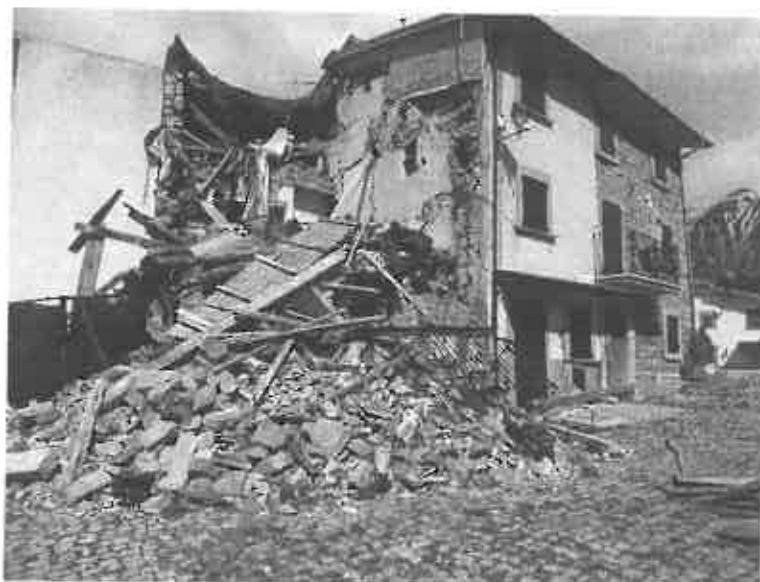
**12 – F. 103 p.lla 184**

Trattasi di edificio in muratura crollato quasi interamente, mentre le porzioni murarie ancora in piedi risultano in incipiente pericolo di crollo.

Atteso il grave quadro fessurativo e l'incombenza degli edifici sulla viabilità pubblica si propone l'intervento di demolizione totale degli stessi con relativa rimozione delle macerie.

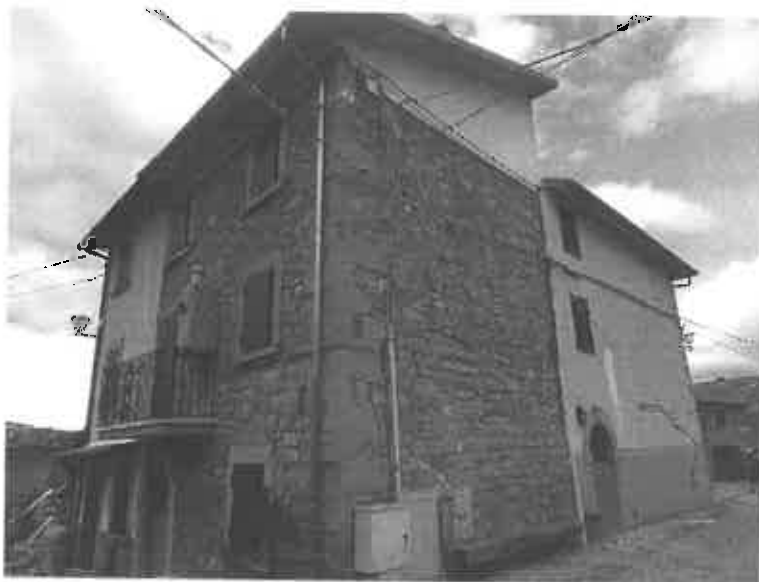
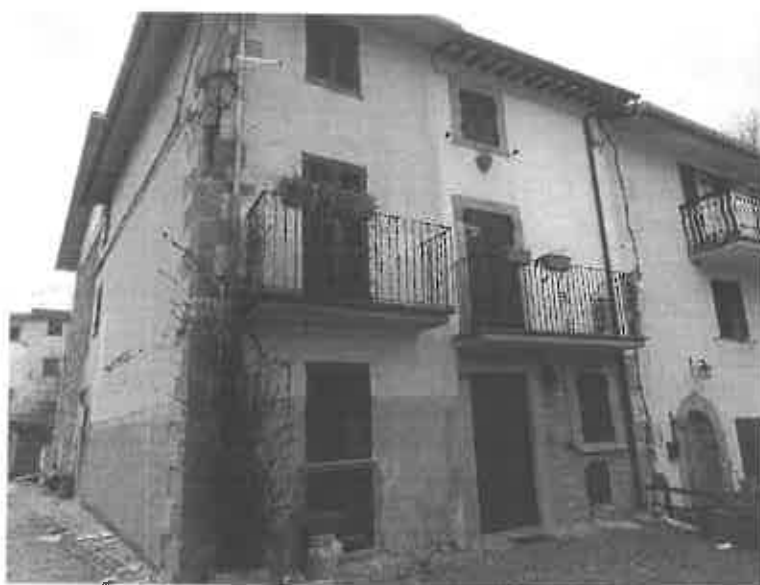
L'aggregato presenta un esteso quadro fessurativo che interessa l'intero perimetro, con lesioni tipiche del ribaltamento di facciata, nonché lesioni orizzontali che hanno provocato il disassamento della muratura.

Atteso il grave quadro fessurativo e l'incombenza degli edifici sulla viabilità pubblica si propone l'intervento di demolizione totale degli stessi con relativa rimozione delle macerie.

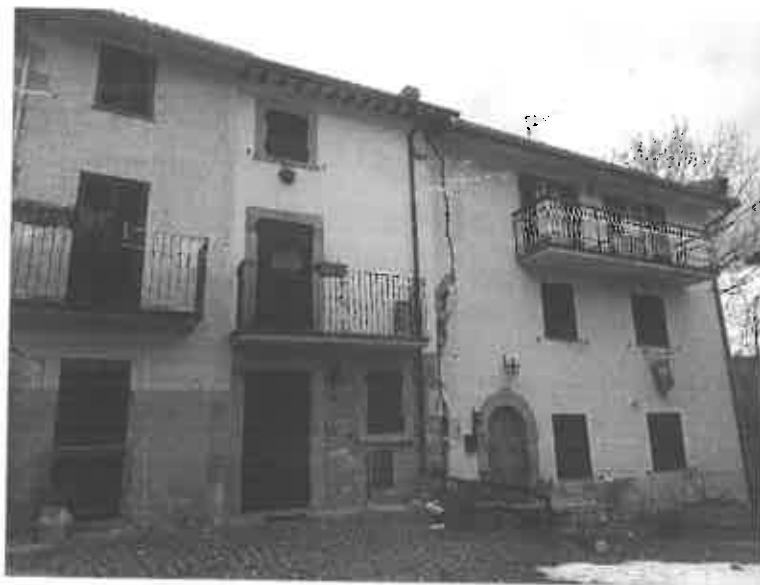
**14 – F. 103 p.la 180**

Trattasi di fabbricato diruto con porzioni di muratura incombenti sulla viabilità pubblica in incipiente pericolo di crollo.

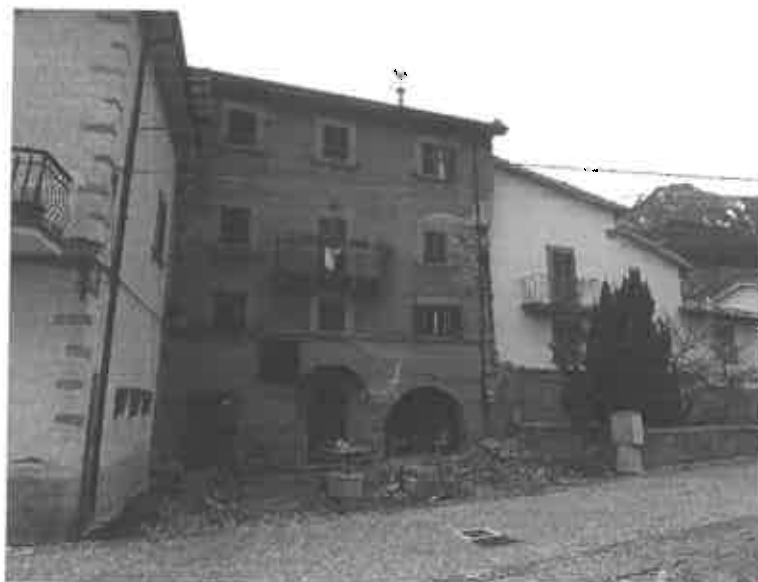
Trattasi di edificio in muratura dislocato su quattro piani fuori terra avente strutture verticali in muratura di pietra arenaria ed in muratura di mattoni, con tetto in latero-cemento, presenta lesioni a carico delle murature con espulsione di materiale lapideo nell'angolo sud-est.

Atteso il quadro fessurativo suddetto e l'incombenza dell'edificio sulla viabilità pubblica, si propone un intervento di messa in sicurezza mediante opere provvisorie di tipo P2, quali puntellamenti e tirantature.

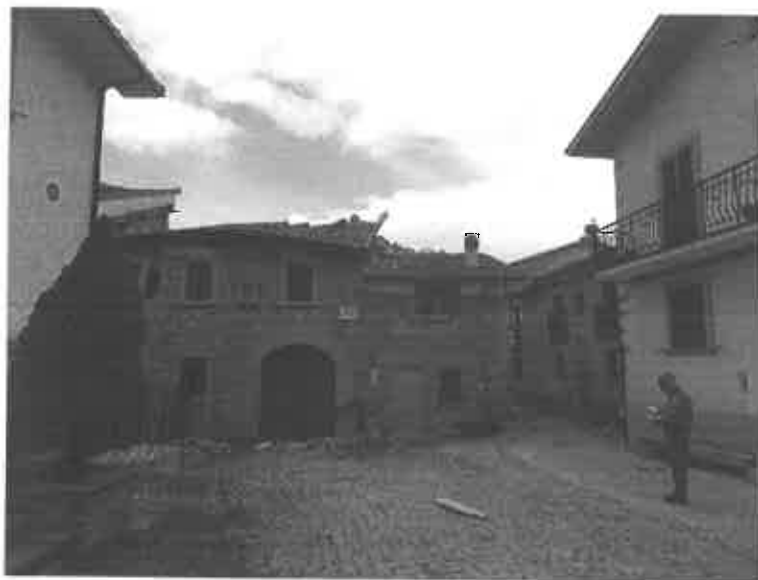
L'aggregato presenta un quadro fessurativo che interessa l'intero perimetro, con crolli parziali diffusi, estesi alle coperture.

L'edificio di cui alla p.lla 157 risulta crollato

Atteso il grave quadro fessurativo e l'incombenza degli edifici sulla viabilità pubblica si propone l'intervento di demolizione totale degli stessi con relativa rimozione delle macerie.

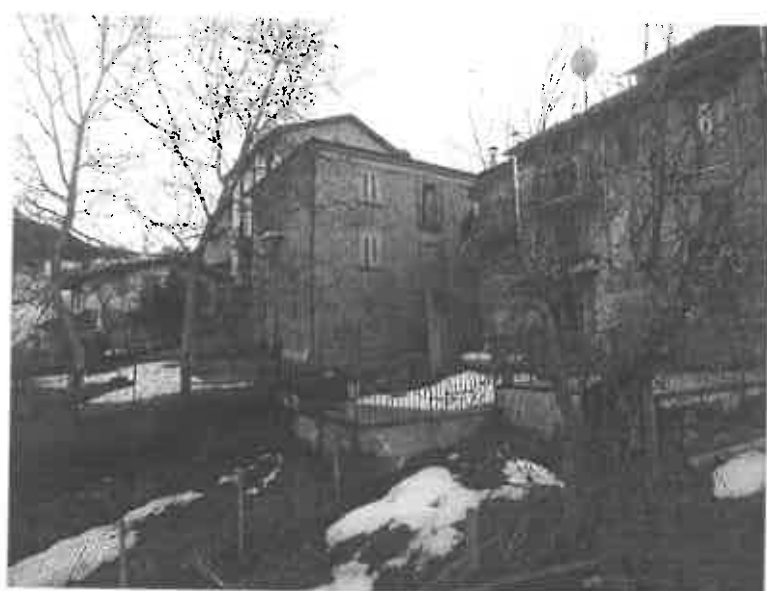
**17 – F. 103, p.lla 163 (civico 23-b Vicolo Corto)**

Trattasi di porzione di edificio facente parte di un più ampio aggregato, costituito da tre piani fuori terra, con strutture verticali in muratura di pietra arenaria e malta e tetto in latero-cemento.

L'edificio presenta gravi lesioni diagonali che denotano un cinematisimo della facciata in atto, riguardante in particolare la parete nord, con espulsione di elementi lapidei di riquadro delle aperture.

Atteso il grave quadro fessurativo e l'incombenza degli edifici sulla viabilità pubblica si propone l'intervento di demolizione di tale porzione di fabbricato, con relativa rimozione delle macerie.

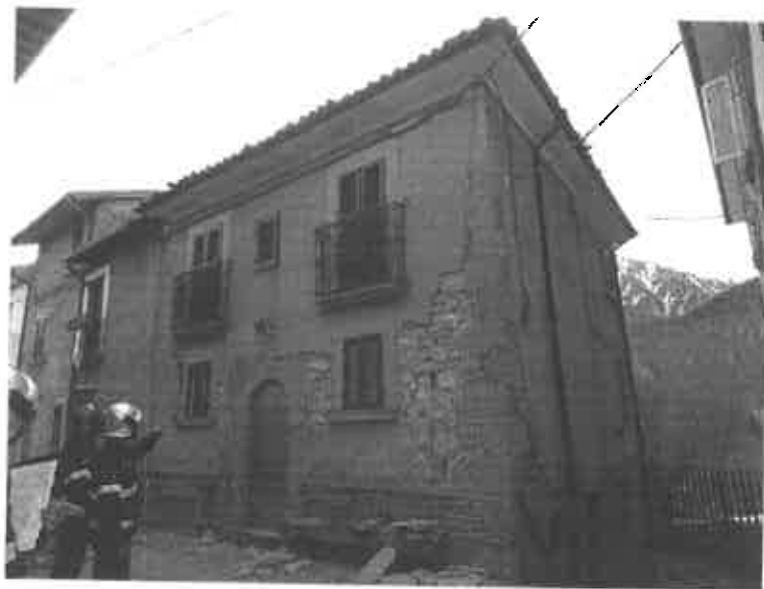
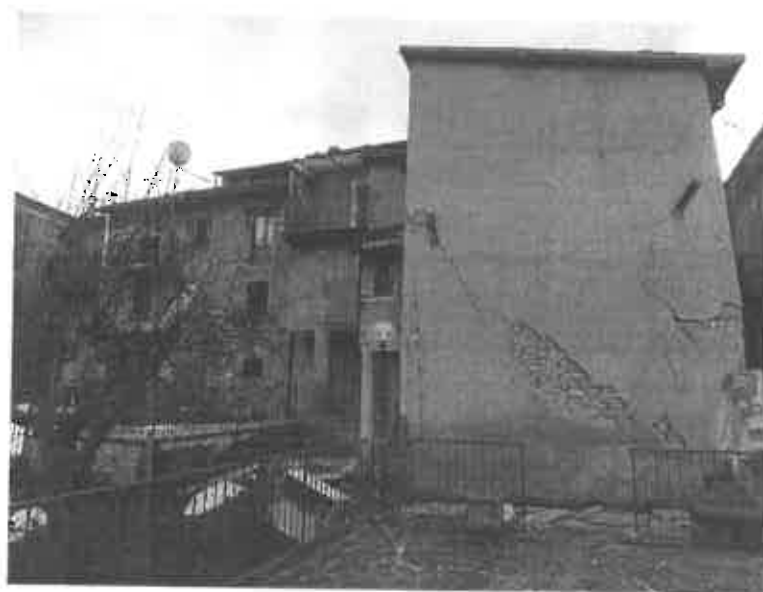
L'aggregato presenta un quadro fessurativo che interessa l'intero perimetro, con crolli parziali diffusi, nonché spanciamiento delle murature .

Atteso il grave quadro fessurativo e l'incombenza degli edifici sulla viabilità pubblica si propone l'intervento di demolizione totale degli stessi con relativa rimozione delle macerie.

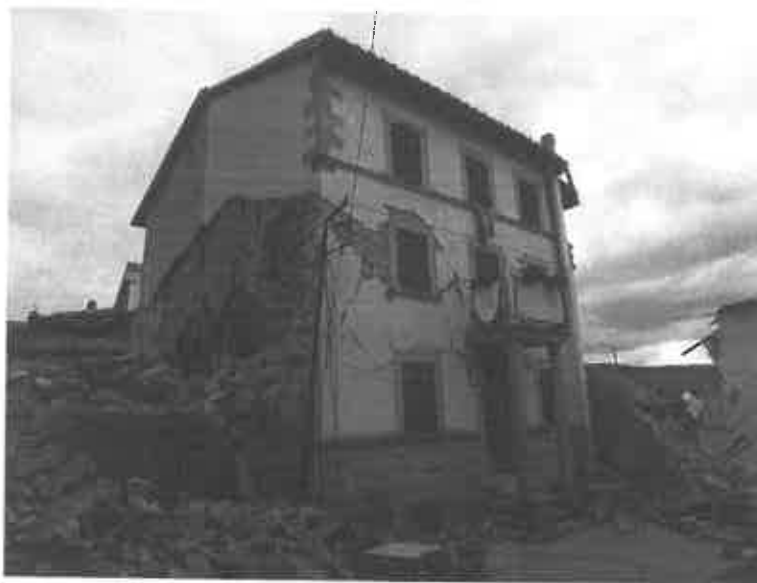
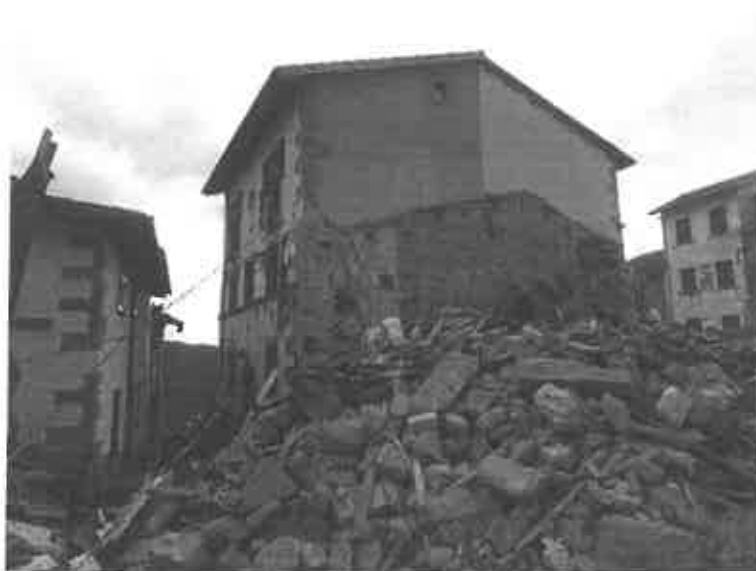
L'aggregato presenta un grave quadro fessurativo diffuso, con creazione di cunei d'angolo prossimi all'espulsione.

Atteso il grave quadro fessurativo e l'incombenza degli edifici sulla viabilità pubblica si propone l'intervento di demolizione totale degli stessi con relativa rimozione delle macerie.

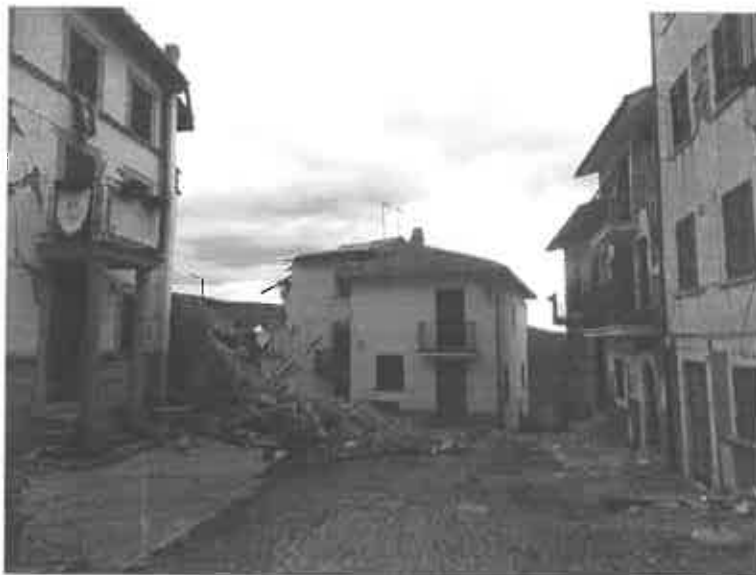
L'edificio – in parte crollato – rappresenta un grave pericolo per la pubblica incolumità a causa dell'incipiente pericolo di crollo delle porzioni superstiti.

Atteso il grave quadro fessurativo e l'incombenza degli edifici sulla viabilità pubblica si propone l'intervento di demolizione di tale porzione di fabbricato, con relativa rimozione delle macerie.
