Stabilizzazione area in dissesto dell'opera denominata "Cornelle di Sotto"

Fase: PROGETTO DI FATTIBILITÀ TECNICA ED ECONOMICA

RELAZIONE DI INDAGINE SISMICA

RELAZIONE DI INDAGINE GEOLOGICA

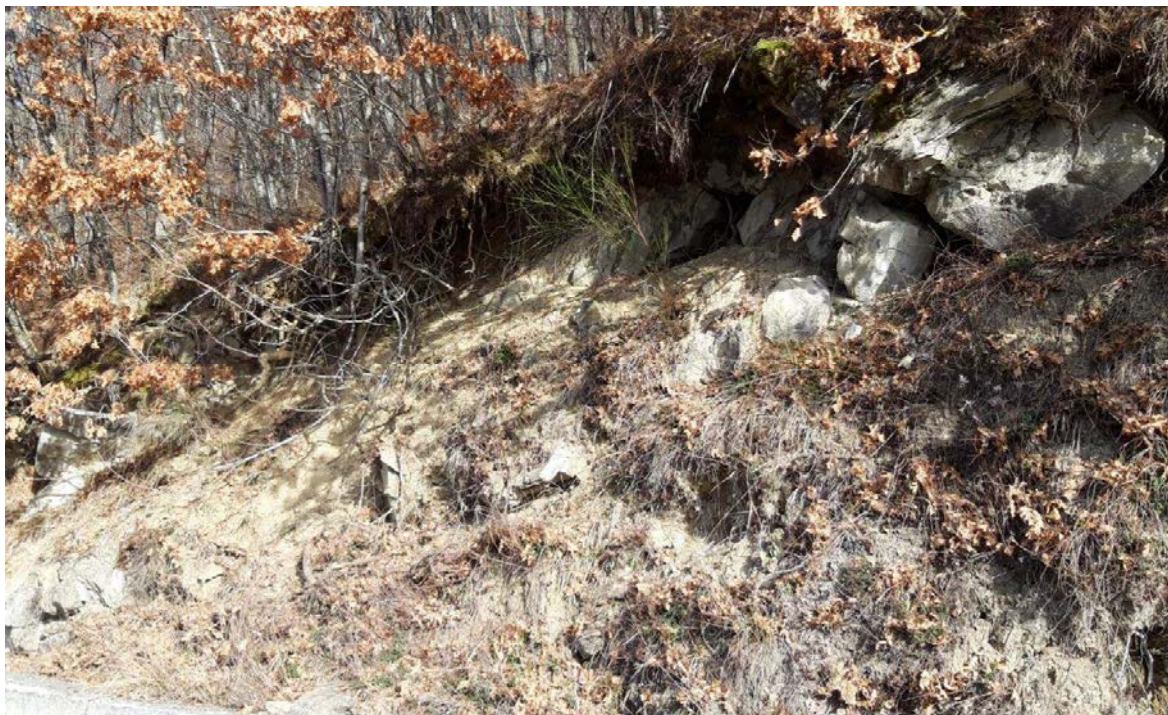
La roccia a livelli arenitico marnosi medio spessi, ha un andamento della stratificazione monoclinale a reggipoggio ma si presenta comunque molto fratturata ed affiorante solo sulle scarpate della strada nei pressi di Cornelle di sopra

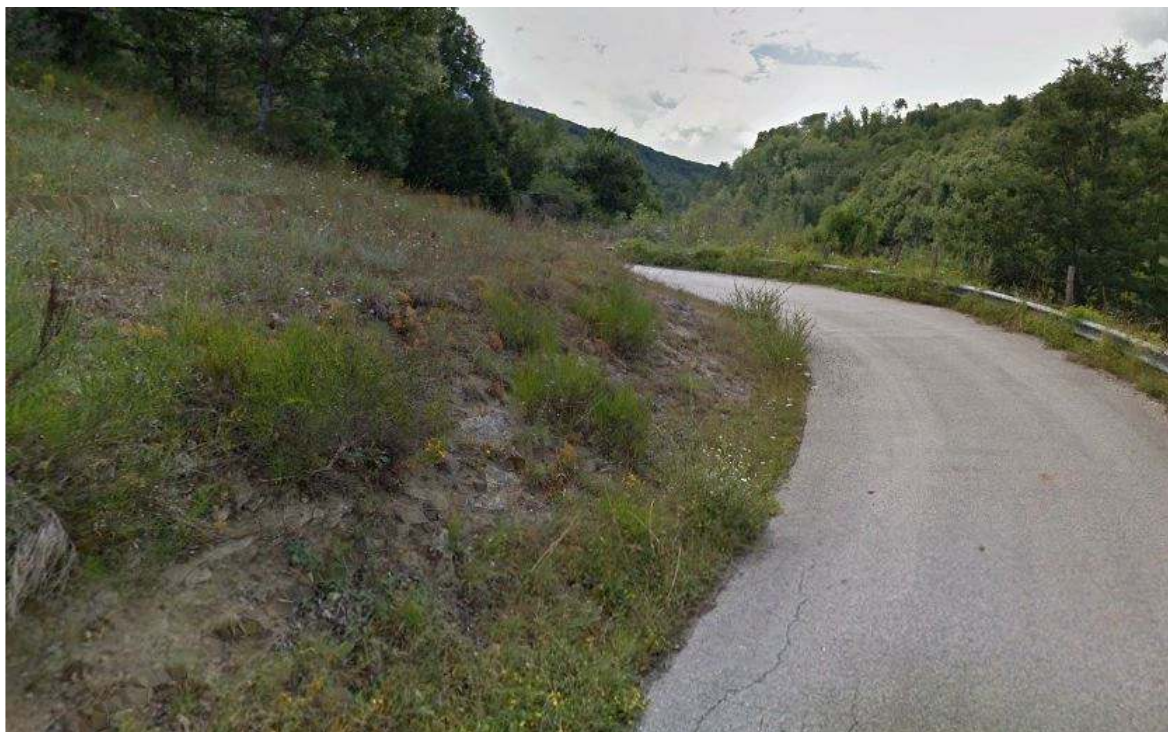
e nella curva presso il bivio che collega alla SS260

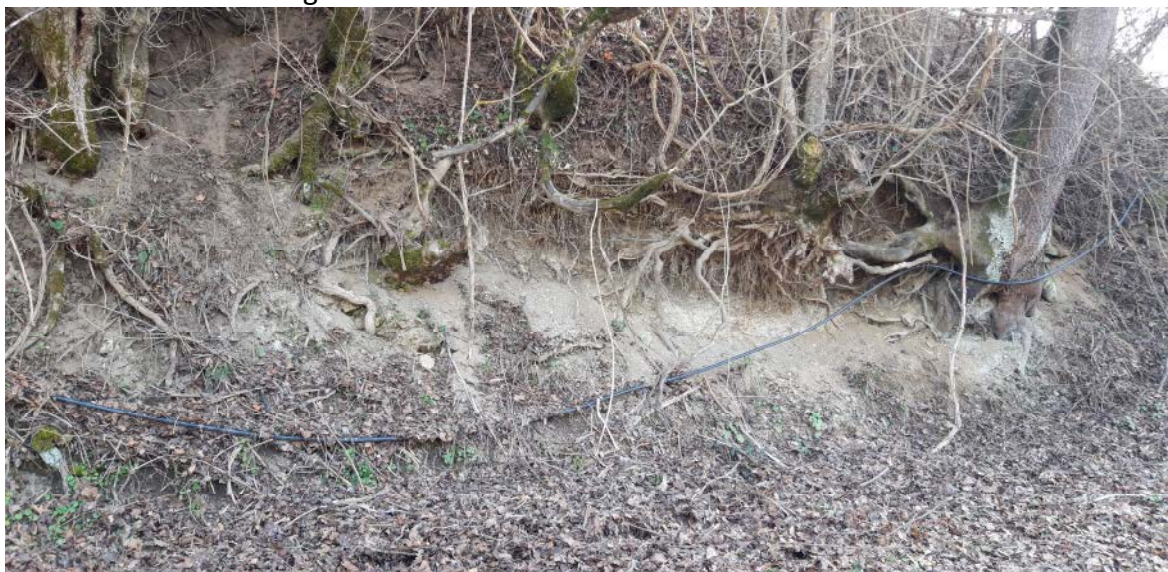
La roccia nell'ampia zona di Cornelle di Sotto (area gialla in carta geologica) è sormontata da un detrito ghiaioso limoso con matrice anche abbondante

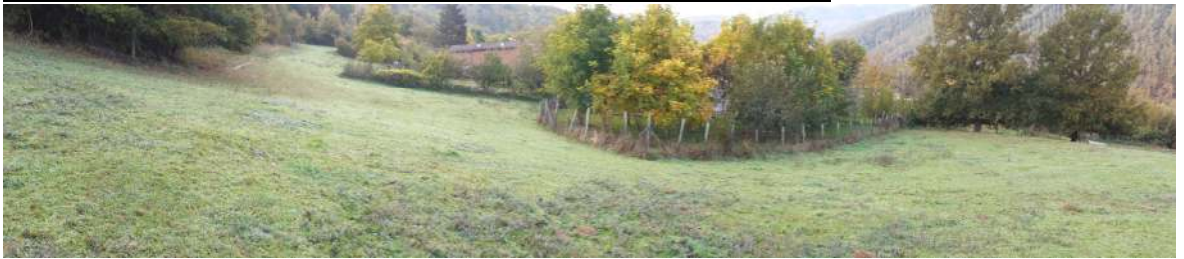
- 3) Una zona di potenziale dissesto da sistemare è invece la scarpata a valle della strada, che oltre ad avere una significativa acclività ha anche un terreno superficiale per 5÷10m piuttosto sciolto. Essa qualora volesse essere ripristinata la piena funzionalità dell'azienda agricola che ha i suoi capannoni proprio tra la strada e la scarpata, dovrà essere sostenuta in quanto se imbibito lo spessore superficiale può essere instabile, non garantendo la durabilità della funzionalità degli edifici costruiti in prossimità. Tale intervento potrà essere una berlinese tirantata, preferibilmente ancorata sulla rocca compatta intorno a 20 m di profondità (si allega la sez 2 come dettaglio di questo inquadramento)

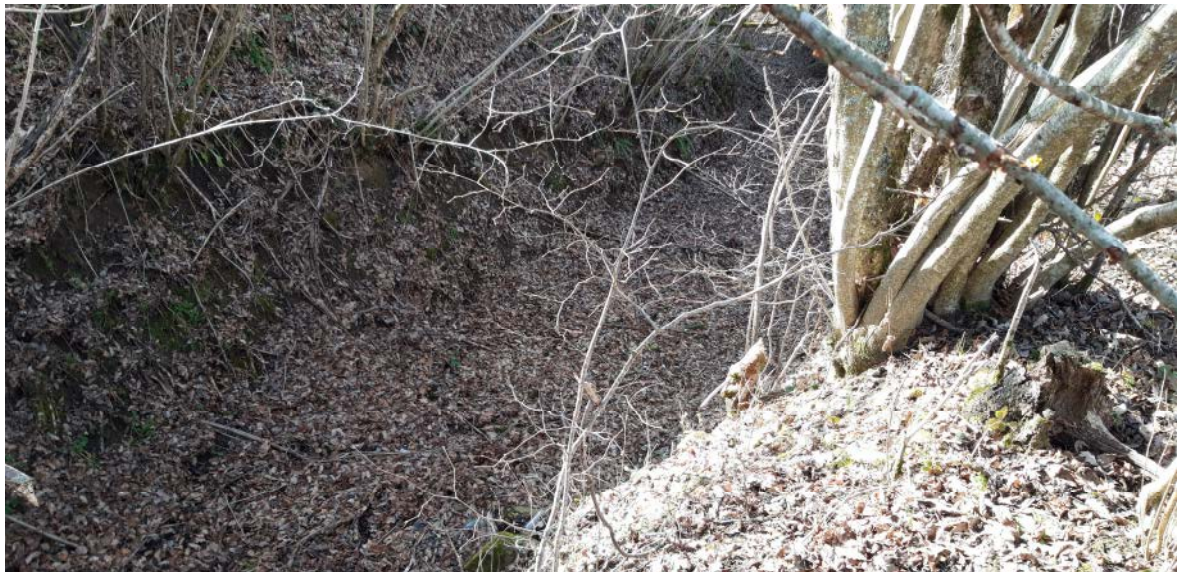
1) Viene individuato un livello acquifero con il tetto della falda intorno a 4÷5 m di profondità e di altrettanto spessore, probabilmente alimentato perennemente da fratture della roccia alla base della scarpata del monte. Condizione che in un remoto passato potrebbe anche aver provocato tutto l'accumulo di detrito della frana individuata, provocando lo scalzamento al piede del versante sovrastante. Questa circolazione idrica è alla base dell'erosione da ruscellamento

che stagionalmente provoca anche problematiche alla strada per Cornelle di Sotto e al campo sottostante. Si propone pertanto di realizzare dei pozzi drenati alla base del versante boscato, nei pressi della strada vicinale e poi convogliare le acque regimando il solco, fino alla chiavica sulla SP226 che è collegata al Rio di Scandarello, idoneo Recettore. Tale convogliamento potrà essere fatto in parte a cielo aperto ed in parte intubato a seconda dell'uso del suolo.

I pozzi drenanti tendono a regolare il flusso diminuendo i massimi stagionali che sono alla base dei fenomeni di soliflusso e smottamento. Per individuare la

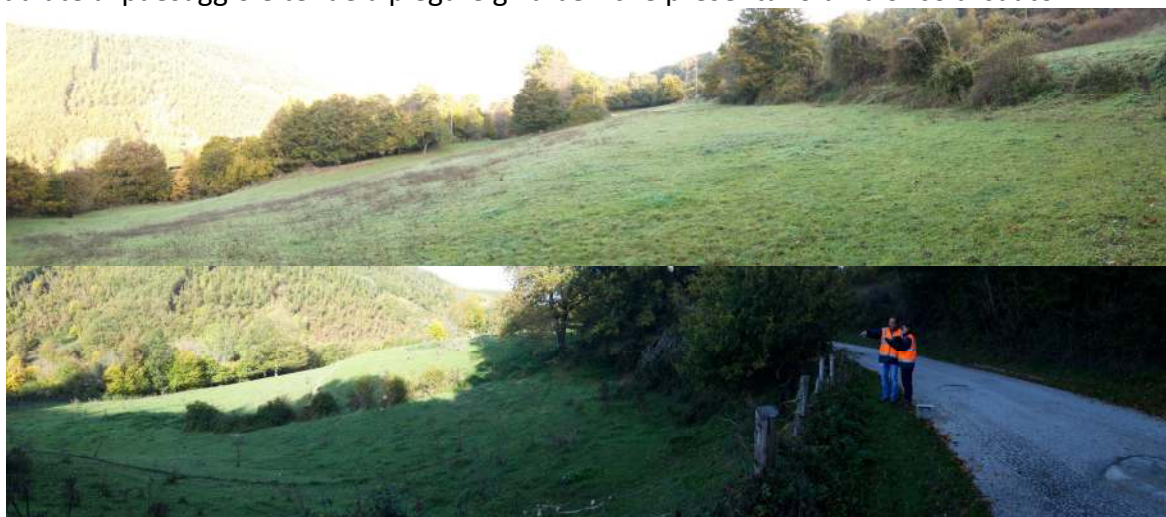
Queste particolarità morfologiche sono spesso proprie di un terreno non perfettamente stabile dove il periodico imbibimento provoca situazioni di soliflusso che dà queste forme ondulate al paesaggio e tende a piegare gli alberi che presentano un tronco arcuato.

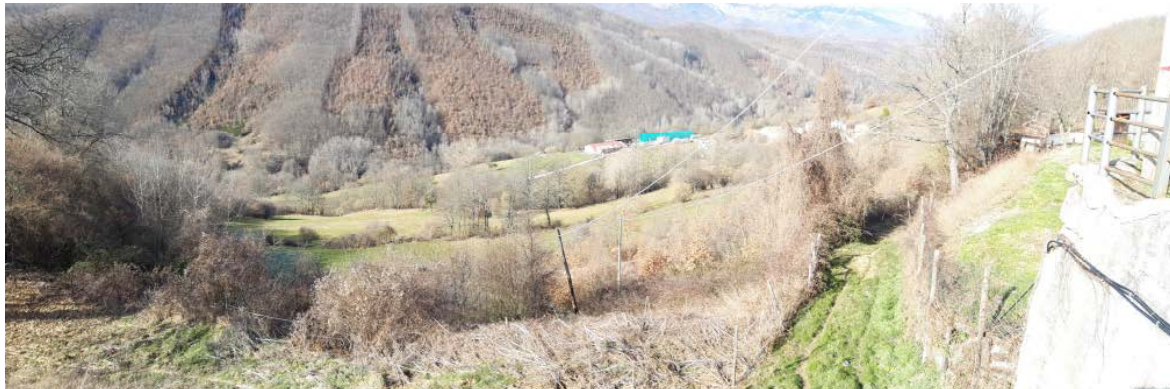
- 2) Un'altra particolarità di questa zona è quella di essere alla base di una concavità nel versante sovrastante che fa confluire le acque piovane di Cornelle di Sopra verso la vallata del Rio di Scandarello, contribuendo anch'esse al periodico imbibimento del suolo.

Si ritiene pertanto utile regimare queste acque di ruscellamento attraverso la realizzazione di un fosso di guardia lungo le curve di livello in alto, al limite tra la scarpata ed il campo coltivato. Le acque raccolte potranno essere portate al recettore attraverso un solco al margine del bosco a Sud e quindi ad una chiavica con tubazione fino al SP226.
