**OGGETTO: Demolizione totale e rimozione macerie dei fabbricati pericolanti siti in Amatrice, Frazione Sommati, al Foglio 63 - particelle 191, 192, 195, 196.**

**SCHEDA VALUTAZIONE GTS**  
**MESSA IN SICUREZZA TEMPORANEA POST-SISMA DI MANUFATTI EDILIZI**

CCR n. *Incarico n.* del *Scheda n° 01* del 09/06/2017  
(Parte 1)

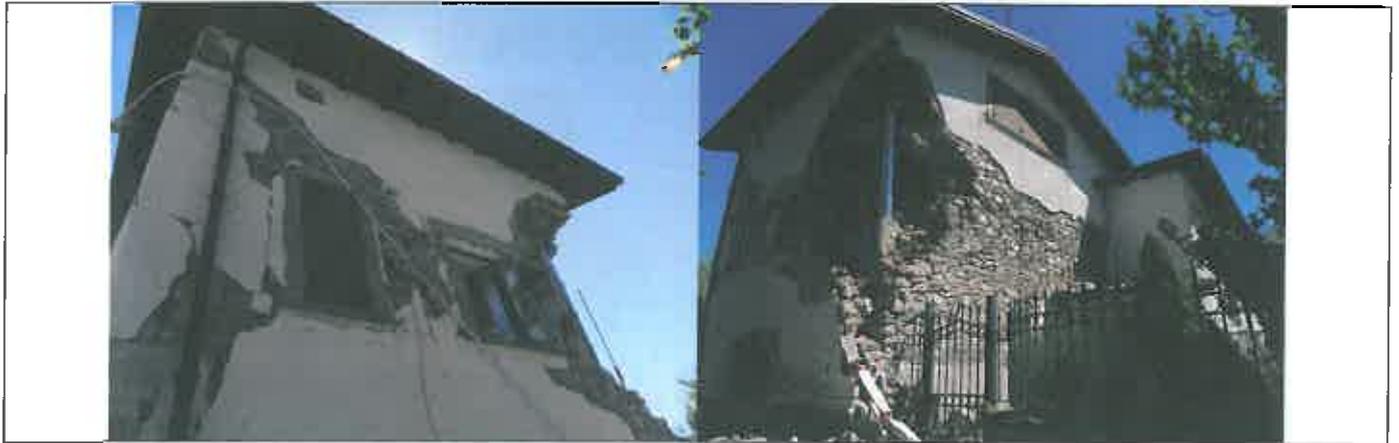
25

- 25** - Trattasi di edificio isolato identificato nel NCEU del Comune di Amatrice al Foglio 63, con la p.lla 703, ad uso residenziale e di numero di tre piani con strutture portanti verticali in muratura e copertura in legno. I cantonali lato strada risultano fuori piombo, gravemente compromessi ed in incipiente pericolo di crollo. Si evidenziano altresì lesioni diagonali diffuse e passanti che attraversano i maschi murari sulla facciata lato strada, nonché una fessura da schiacciamento sul fronte Sud. Stante il quadro fessurativo rilevato si propone la Demolizione totale dell'edificio con rimozione delle macerie dell'intero aggregato e di quelle che invadono la sede stradale.

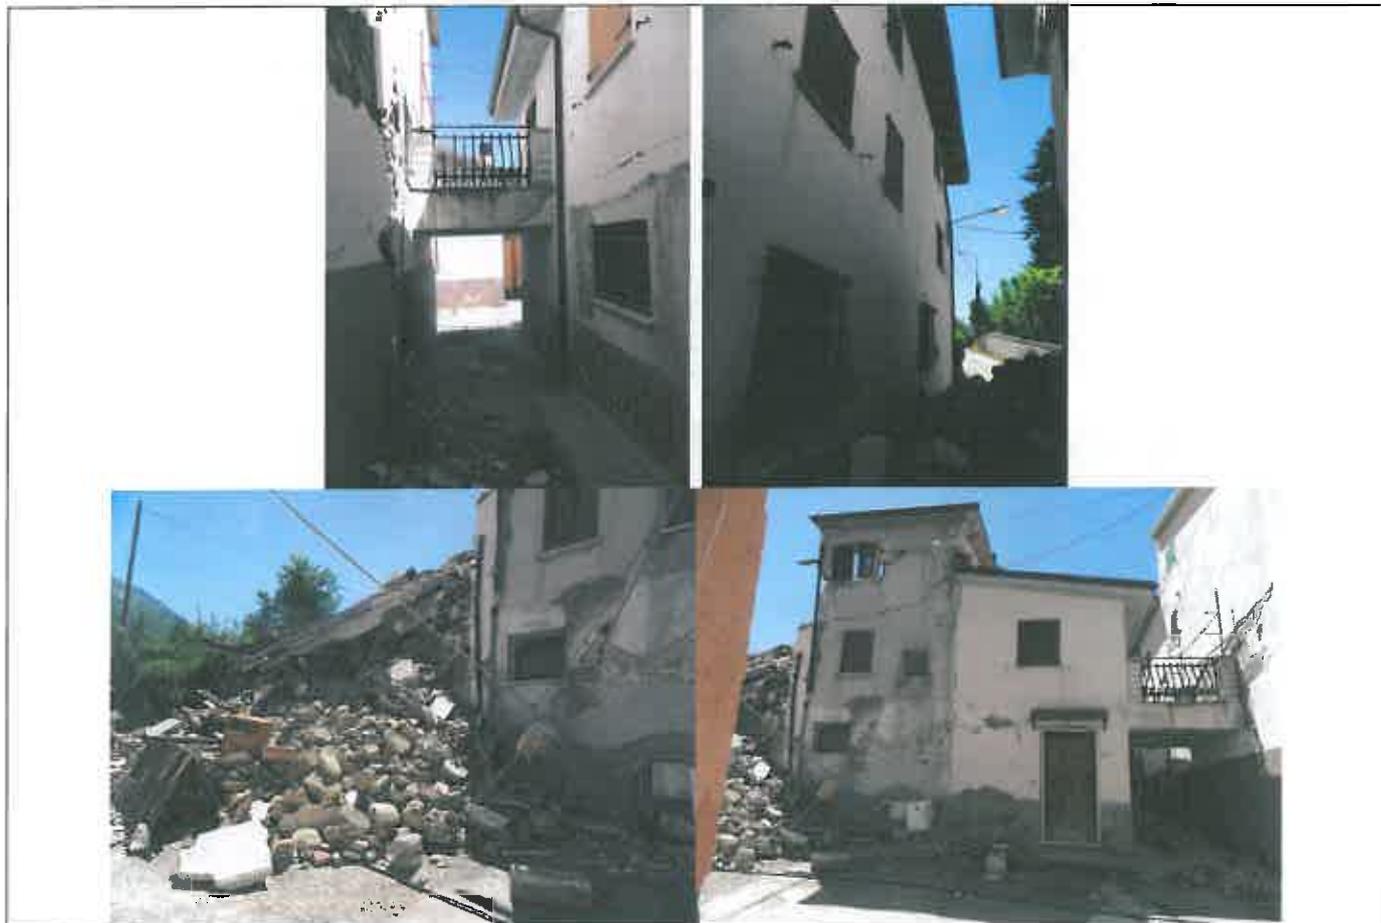
26

- 26** - Trattasi di edifici di un unico aggregato identificati nel NCEU del Comune di Amatrice al Foglio 63, con le p.lle dal 224, 204, 205, ~~206~~ 207 e 731. L'aggregato presenta una destinazione residenziale, costituito da numero tre piani, con strutture portanti verticali in muratura e copertura apparentemente in legno. L'edificio ricadente sulla p.lla 224 evidenzia il cantonale lato strada gravemente compromesso ed in incipiente pericolo di ribaltamento sulla stessa, lesioni verticali diffuse e passanti sui maschi murari, nonché evidenti fuori piombo sul fronte Ovest. L'edificio ricadente sulle p.lle 208 e 731, ad uso residenziale e di numero tre piani, risulta completamente crollato con macerie che invadono la piazzola antistante. Stante tale quadro fessurativo determina la Demolizione totale dell'intero comparto con rimozione delle macerie dell'intero aggregato oltre quelle che già invadono la sede stradale.

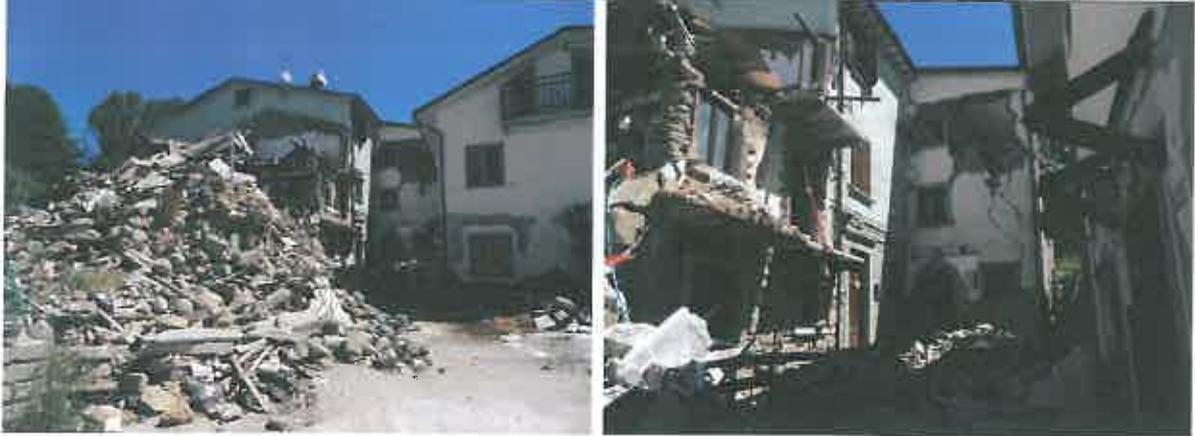
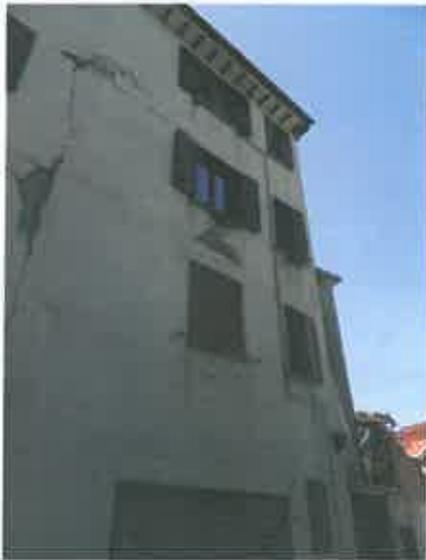
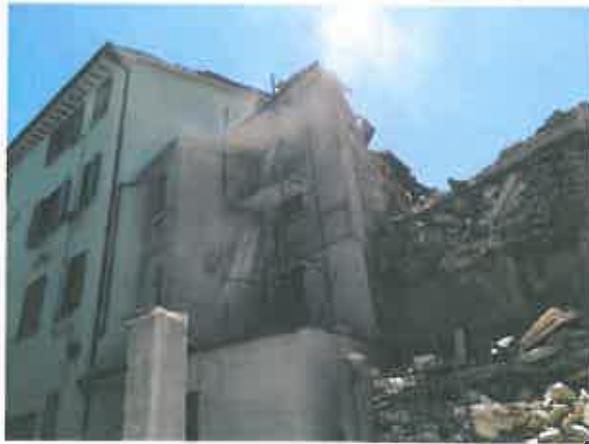
28

- 28** - Trattasi di edifici di un unico aggregato identificati nel NCEU del Comune di Amatrice al Foglio 63, con le p.lle 196, 195, 191 e 192. L'edificio, ricadente sulla p.lla 191

destinato ad uso residenziale e di 4 piani massimo, presenta tetto in conglomerato cementizio che risulta integro; la facciata sul fronte Nord, che si affaccia su un'area provata, mostra lesioni orizzontali ai solai intermedi ed una estesa fessura verticale che interessa il maschio murario centrale. La facciata prospiciente la strada comunale si presenta parzialmente crollata ed in incipiente pericolo di ribaltamento con un moncone di cantonale in equilibrio precario sulla stessa, sono altresì presenti gravi lesioni verticali diffuse e passanti nonché una breccia nella parte alta, tutte interessanti l'intero maschio murario. Atteso tale quadro fessurativo si consiglia la Demolizione totale del comparto in questione con rimozione delle macerie dell'intero aggregato e di quelle che invadono la sede stradale.

**la demolizione totale e rimozione macerie** dei fabbricati, siti nella Frazione Sommati, identificati al N.C.E.U. al Foglio 63 part.lle 191, 192, 195, 196, meglio individuati nell'estratto di mappa allegato, catastalmente intestati a: Bonanni Mariano (p.191 sub 6, 7, 9); Dalmastrì Federica (p.191 sub 6, 7, 9); Casini Giuliano (p.191 sub 8, 13); Casini Antonio (p.191 sub 10, 14, p. 192 sub 1, 2); Baruffa Patrizia (p.196); Bonanni Davide (p.196); Bonanni Valentina (p.196); Bonanni Venerino (p.196); Murri Giancarlo (p.195); Murri Maria Gabriella (p.195); al fine di assicurare la tutela della pubblica incolumità. Il provvedimento è in accordo con quanto convenuto con la scheda di valutazione del GTS n° 1 del 09.06.2017, che allegata al presente provvedimento, ne costituisce sua parte integrante e sostanziale, dalla quale si rileva, per i fabbricati in parola: “*Trattasi di edifici di un unico aggregato identificati nel NCEU del Comune di Amatrice al Foglio 63, con le p.lle 196, 195, 191,*

*192. L'edificio ricadente sulla p.lla 191 destinato ad uso residenziale e di 4 piani massimo, presenta tetto in conglomerato cementizio che risulta integro; la facciata sul fronte nord, che si affaccia su un'area privata, mostra lesioni orizzontali ai solai intermedi ed una estesa fessura verticale che interessa il maschio murario centrale. La facciata prospiciente la strada comunale si presenta parzialmente crollata ed in incipiente pericolo di ribaltamento con un moncone di cantonale in equilibrio precario sulla stessa, sono altresì presenti gravi lesioni verticali diffuse e passanti nonché una breccia nella parte alta, tutte interessanti l'intero maschio murario. Atteso tale quadro fessurativo si consiglia la demolizione totale del comparto in questione con rimozione delle macerie dell'intero aggregato e di quelle che invadono la sede stradale”;*

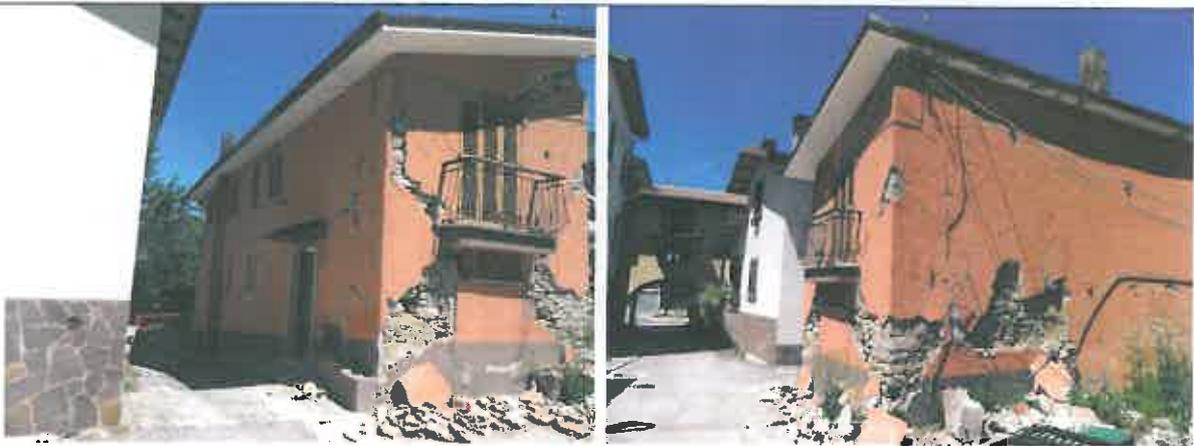
29

**29** - Trattasi di edificio isolato identificato nel NCEU del Comune di Amatrice al Foglio 63, con la p.lla 200. L'aggregato presenta una destinazione residenziale, costituito da numero due piani con strutture verticali portanti in muratura e tetto in conglomerato cementizio ad una falda. Le murature d'ambito sui fronti Est ed Ovest si presentano interessate da macrolesioni passanti e diffuse, con espulsioni di materiale ed evidenti fuori piombo. La facciata prospiciente il lato Nord, di numero tre piani, risulta completamente crollata tranne un cantonale dove si evidenzia la presenza di una catena che però risulta compromessa. Atteso tale quadro fessurativo si consiglia la Demolizione totale del comparto in questione con rimozione delle macerie dell'intero aggregato e di quelle che invadono la sede stradale.

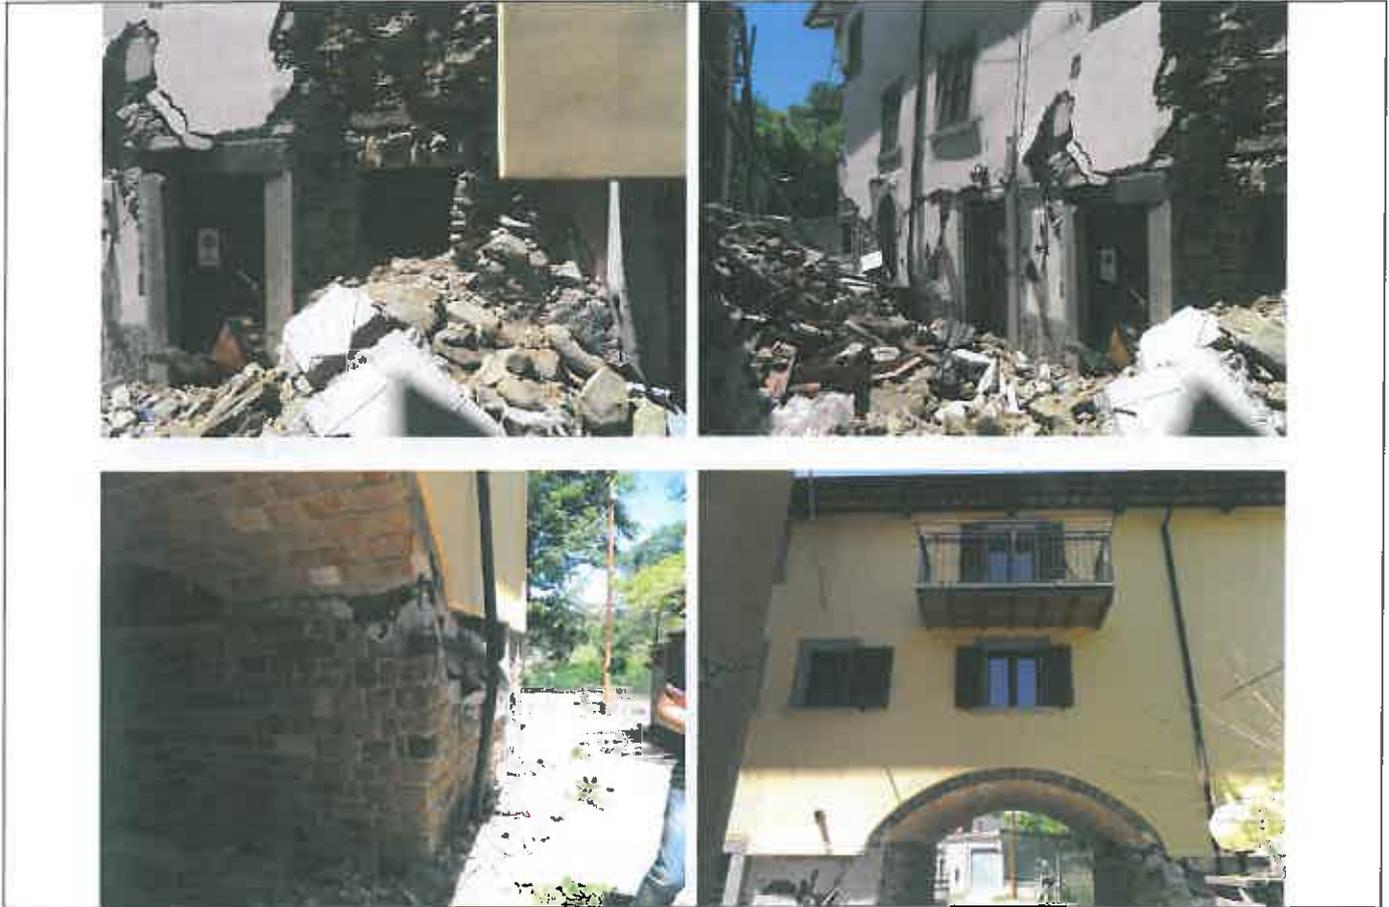
30

**30** - Trattasi di edifici uniti in un unico aggregato identificati nel NCEU del Comune di Amatrice al Foglio 63, con le p.ile 477, 231 e 232. L'aggregato presenta una destinazione residenziale, costituito da numero tre piani, con struttura portante parte in conglomerato cementizio e parte in muratura e copertura in legno. Il comparto risulta intatto nei due piani superiori mentre nella zona dell'arco di passaggio al piano terra i nodi trave/pilastro risultano gravemente danneggiati; si evidenziano altresì monconi di cappotto esterno in pericolo di crollo. La parte in muratura prospiciente la strada comunale risulta completamente crollata, con evidenti fuori piombo sulle murature d'ambito e gravi lesioni diffuse e passanti sulle stesse nonché monconi di muratura in incipiente pericolo di crollo. Atteso tale quadro fessurativo si consiglia la Demolizione totale del comparto in questione con rimozione delle macerie dell'intero aggregato e di quelle che invadono la sede stradale.

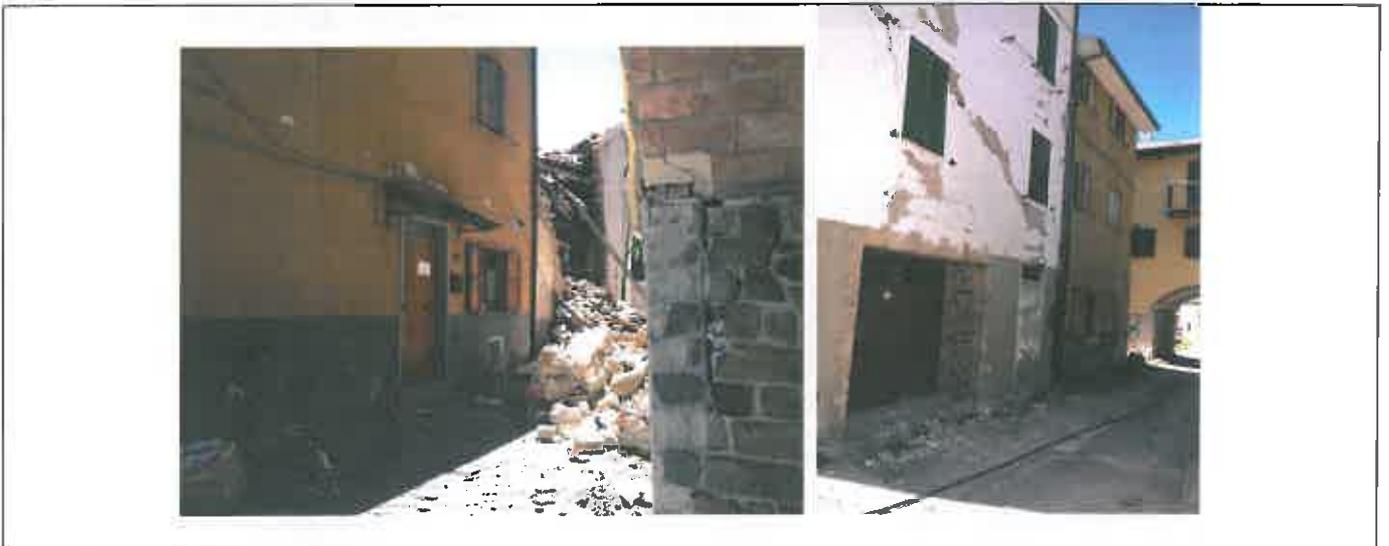
31

**31** - Trattasi di edifici di un unico aggregato identificati nel NCEU del Comune di Amatrice al Foglio 63, con le p.ile 225, 226, 227 e 228. L'aggregato, ad uso residenziale e di numero tre piani, presenta copertura in legno (tranne la porzione ricadente sulla p.lla 225 che risulta in conglomerato cementizio); lo stesso denota un quadro fessurativo segnato da gravi lesioni diffuse e passanti sulle murature d'ambito con fuori piombo e cantonali ridotti a moncone in equilibrio instabile sulla strada comunale. La facciata fronte a Sud risulta in parte già crollata, con macerie che invadono la sede stradale, e pertanto si consiglia la Demolizione totale del comparto in questione con rimozione delle macerie dell'intero aggregato e di quelle che invadono la sede stradale.

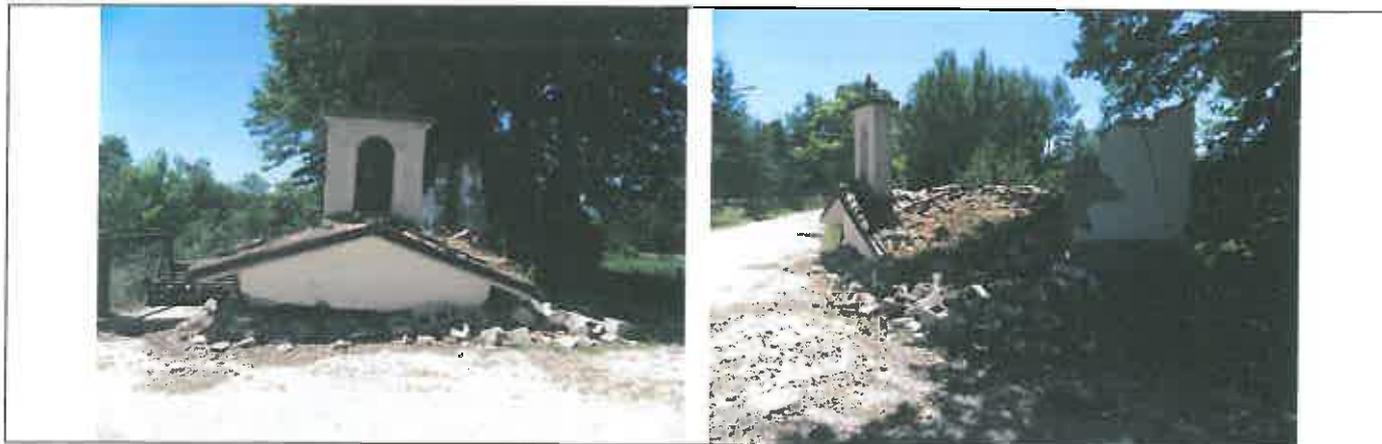
- 32 - Trattasi di edifici uniti in un unico aggregato identificati nel NCEU del Comune di Amatrice al Foglio 63, con la p.lla 215. L'edificio risulta già crollato, risulta solo un moncone di muratura prospiciente la strada comunale e pertanto se ne consiglia la sua demolizione e la rimozione di tutte le macerie, anche di quelle che invadono la sede stradale.

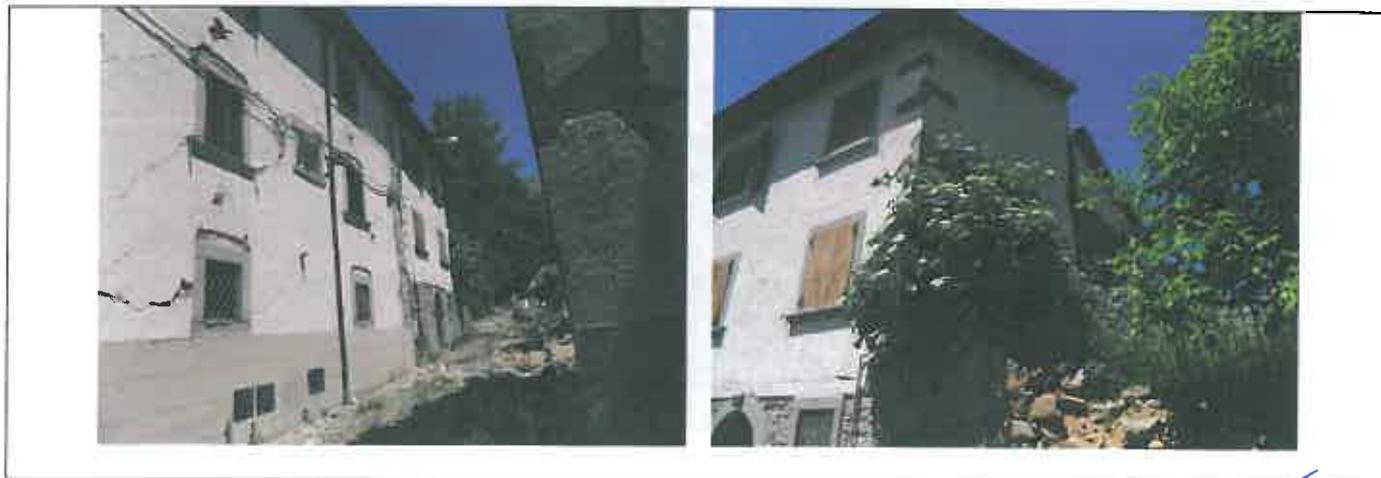
- 34 - Trattasi di edifici di un unico aggregato identificati nel NCEU del Comune di Amatrice al Foglio 36, con le p.lle 253 e 285; lo stesso di uso residenziale e di numero tre piani presenta copertura parte in legno e parte in conglomerato cementizio. Le strutture portanti verticali mostrano gravi lesioni diagonali passanti sui maschi murari, un cantonale lato strada in incipiente pericolo di crollo. Per il quadro fessurativo rilevato si propone la Demolizione totale degli edifici citati con rimozione delle macerie dell'intero aggregato.

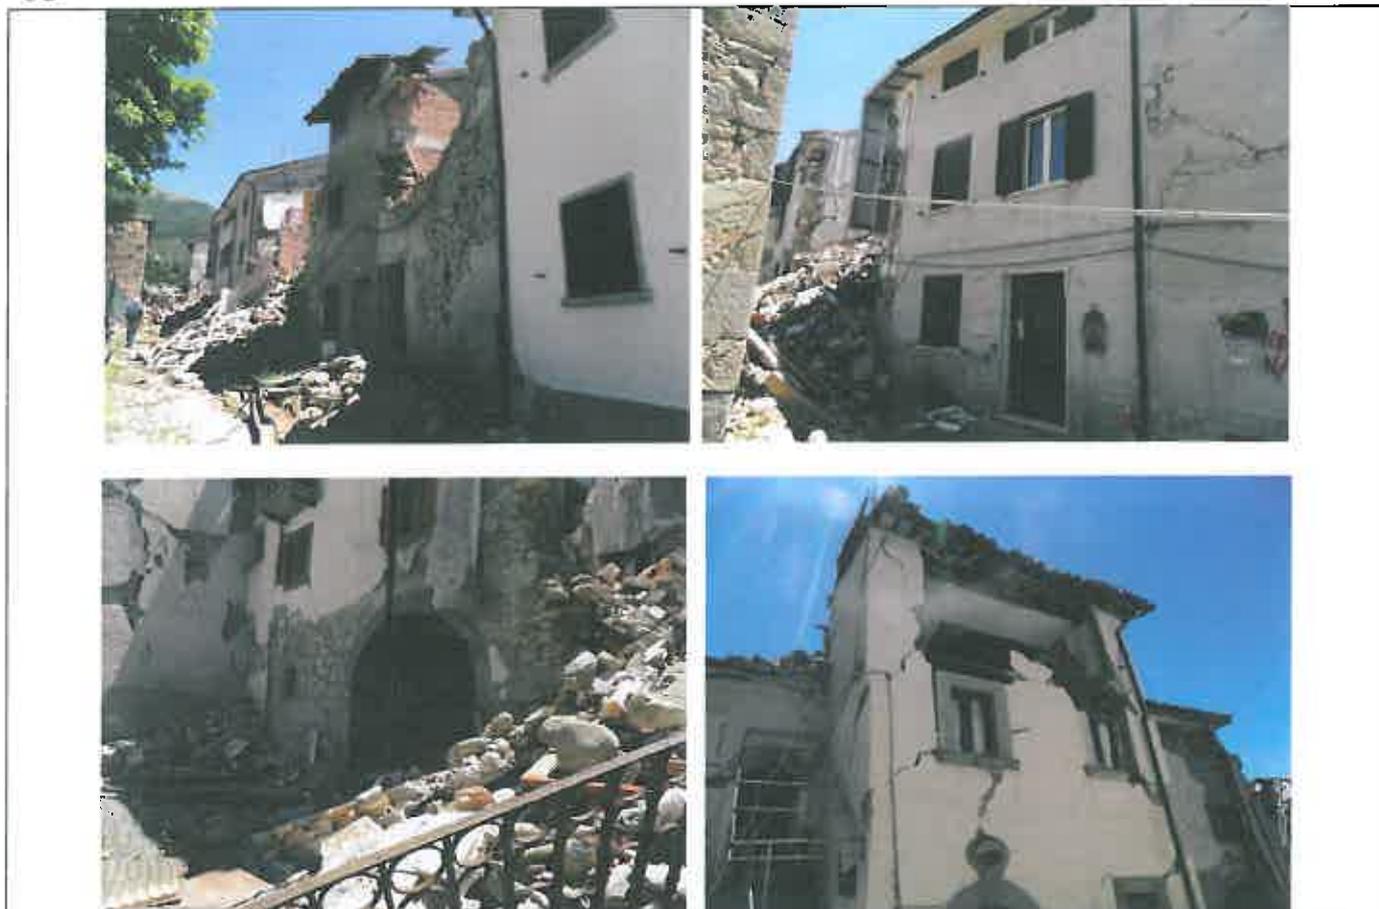
- 35 - Trattasi di edifici residenziali di un unico aggregato identificati nel NCEU del Comune di Amatrice al Foglio 63, con le p.lle 153, 152, 150, 149, 148, 146, 742, 145, 132, 131 e 128. L'aggregato ad uso residenziale di numero variabile tra due e tre piani presenta copertura parte in legno e parte latero-cementizio. Allo stato, lo stesso evidenzia crolli di copertura in vari punti, e murature d'ambito anch'esse parzialmente crollate sulla strada comunale, nonché monconi di muratura prospiciente la stessa in incipiente pericolo di ribaltamento. Per il quadro fessurativo rilevato si propone la Demolizione totale degli edifici in narrativa e la rimozione delle macerie dell'intero aggregato. Si precisa che nella detta demolizione deve essere valutata la salvaguardia del muro maestro d'ambito in comune con l'edificio insistente sulla limitrofa p.lla 128 che va salvaguardato.

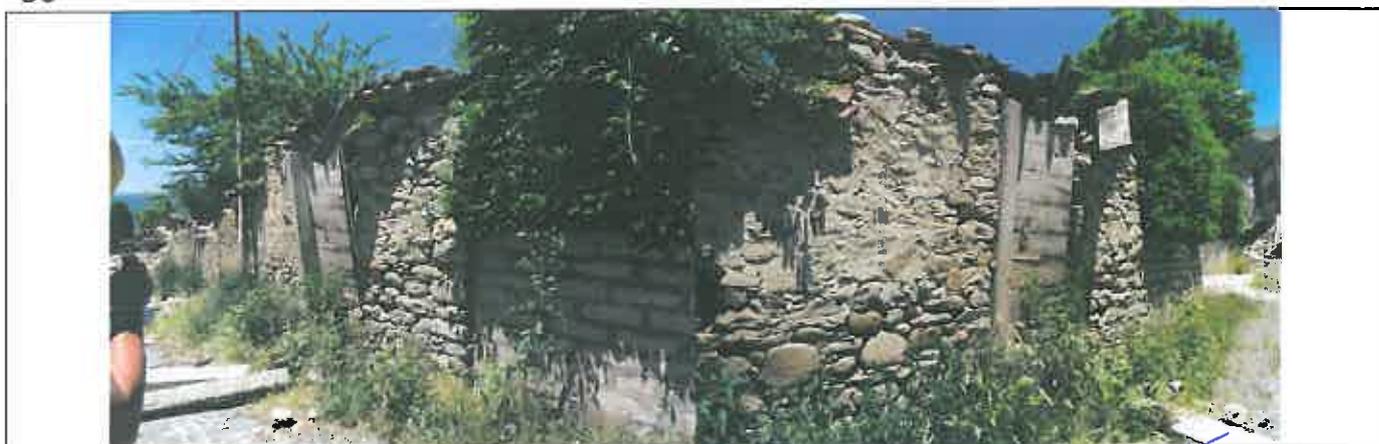
- 36 - Trattasi di edificio isolato identificato nel NCEU del Comune di Amatrice al Foglio 63, con la p.lla 252, già parzialmente crollato. Risultano monconi di muratura in precario equilibrio prospicienti la sede stradale e pertanto si consiglia la Demolizione totale della muratura residua e la rimozione delle macerie, comprese quelle che già invadono la sede stradale.

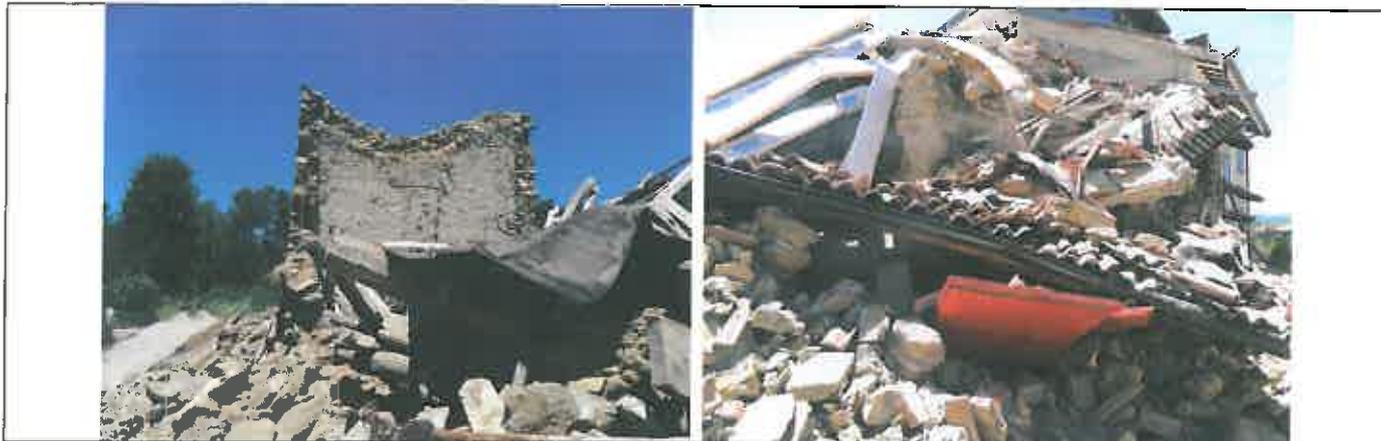
- 37 - Trattasi di edificio in muratura isolato identificato nel NCEU del Comune di Amatrice al Foglio 36, con la p.lla 567, già totalmente crollato e pertanto si consiglia la rimozione totale delle macerie, comprese quelle che invadono la sede stradale.

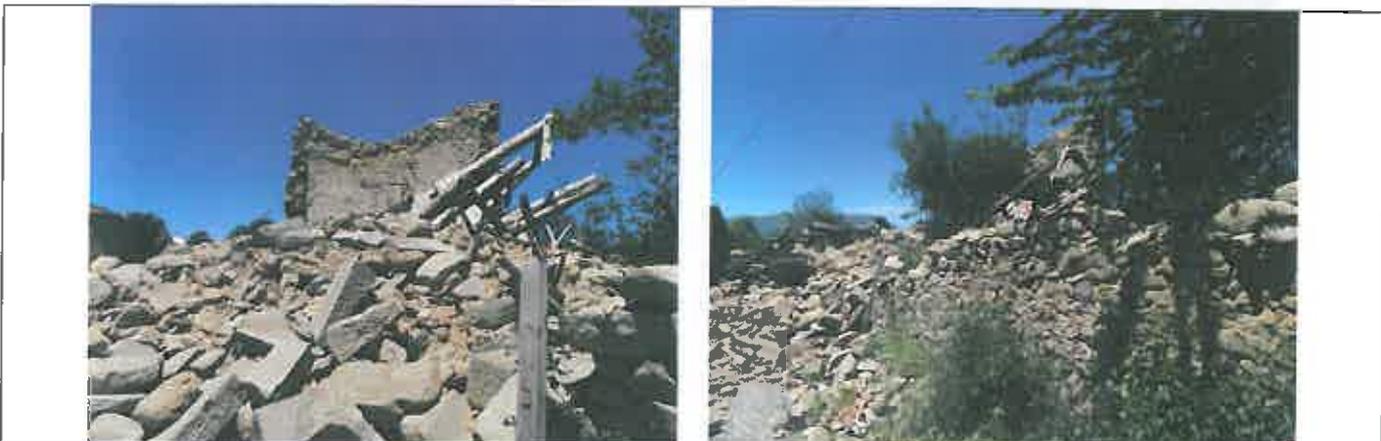
38

- 38** - Trattasi di edificio in muratura e copertura in legno isolato identificato nel NCEU del Comune di Amatrice al Foglio 36, con la p.lla 203 e già parzialmente crollato. Pertanto si consiglia la rimozione totale delle macerie, comprese quelle che invadono la sede stradale.

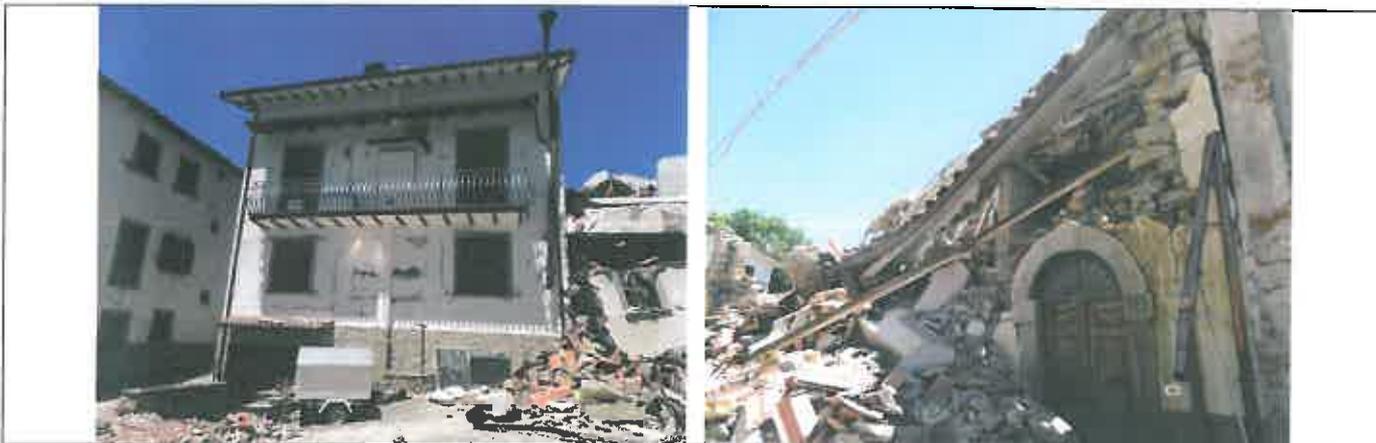
39

- 39** - Trattasi di edifici di un unico aggregato identificati nel NCEU del Comune di Amatrice al Foglio 63, con la p.lla 116, 117 e 118. La parte ricadente sulle p.lle 117 e 118, con copertura latero-cementizia, risulta completamente crollata con macerie che invadono la sede stradale. La parte d'angolo di aggregato ricadente sulla p.lla 116 ad uso residenziale e di numero tre piani presenta struttura e copertura a telai in conglomerato cementizio, la sua facciata sul fronte Sud presenta lesioni diagonali passanti nelle tamponature che appaiono prive di vincolo ed in incipiente pericolo di ribaltamento verso l'esterno sull'area comunale prospiciente. Per il quadro fessurativo rilevato si propone la Demolizione totale con rimozione delle macerie dell'intero aggregato fatta eccezione per l'edificio ricadente sulla p.lla 116 per il quale si consiglia cerchiatura delle tamponature con un intervento di presidio di TIPO P2 (di cui alle schede STOP).

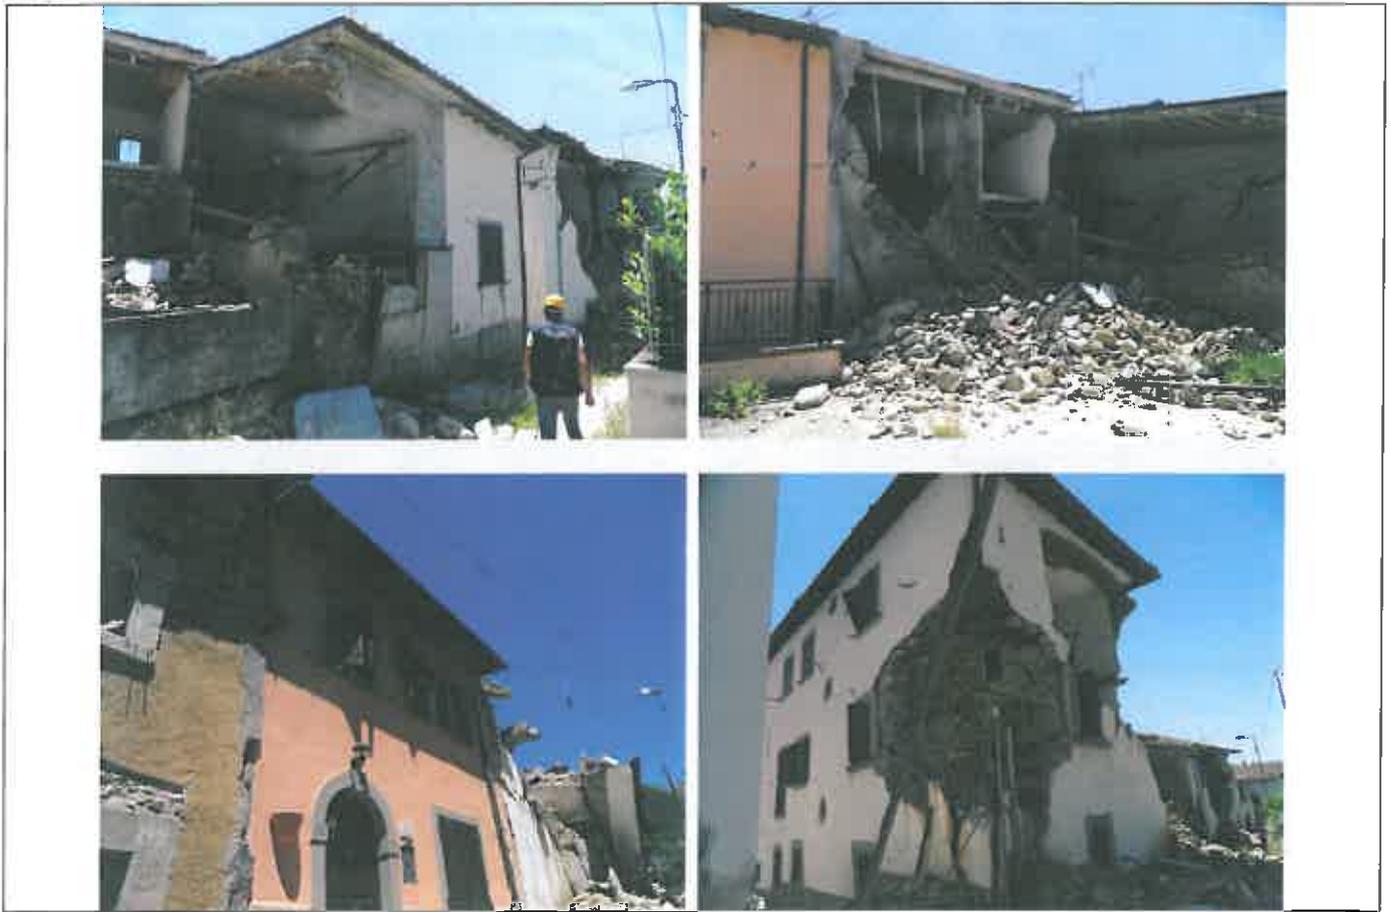
40

- 40** - Trattasi di edifici di un unico aggregato identificati nel NCEU del Comune di Amatrice al Foglio 63, con le p.lle 100, 101, 98, 97, 94, 93, 91 e 92. L'aggregato ad uso residenziale e di numero tre piani presenta copertura parte in legno e parte in latero-cemento parzialmente crollate. Le murature d'ambito presentano macroscopiche lesioni e cantonali lesionati ed in bilico sulla prospiciente strada comunale, nonché restanti monconi di muratura in pericolo di ribaltamento. Per il quadro fessurativo rilevato si propone la Demolizione totale degli edifici citati e la rimozione delle macerie dell'intero aggregato, comprese quelle che invadono la sede stradale.

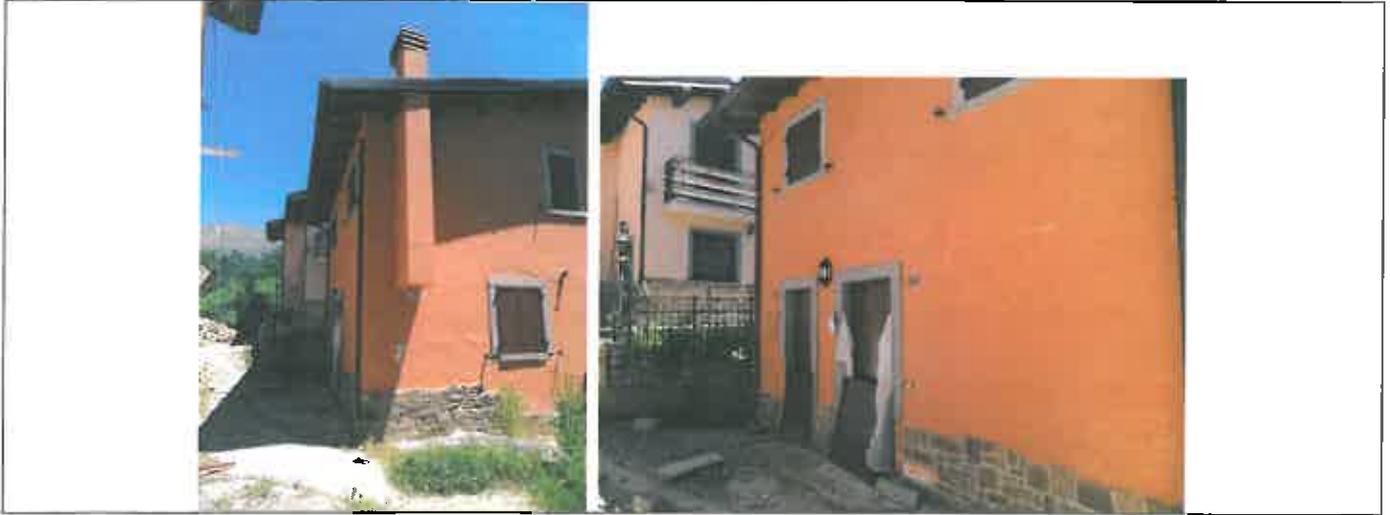
41

- 41** - Trattasi di edifici di un unico aggregato identificati nel NCEU del Comune di Amatrice al Foglio 63, con le p.lle 107 e 108; lo stesso presenta una parte in muratura con copertura in legno parzialmente crollata, un cantonale prospiciente lo spazio pubblico lesionato e fuori piombo nonché lesioni diagonali che interessano il rimanente maschio murario. Atteso il quadro fessurativo rilevato si propone la Demolizione totale degli edifici citati e la rimozione delle macerie dell'intero aggregato.

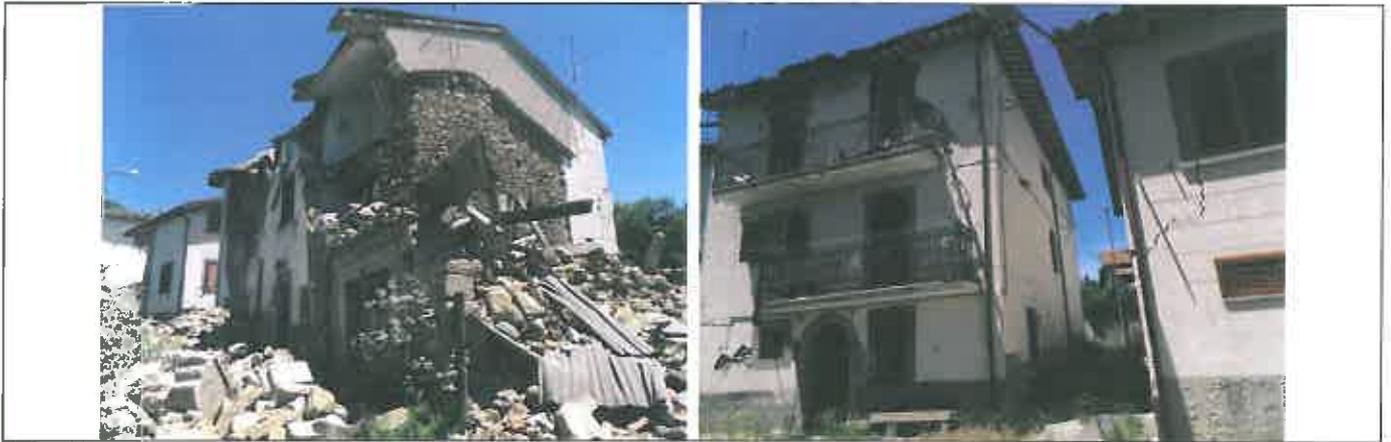
42

- 42** - Trattasi di edifici di un unico aggregato identificati nel NCEU del Comune di Amatrice al Foglio 63, con le p.lle 88, 89 e 90. L'aggregato destinato ad uso residenziale e di numero due piani presenta copertura parte in legno e parte in latero-cemento parzialmente crollate. La parte prospiciente la strada comunale risulta gravemente danneggiata, con monconi di muratura e cantonale in pericolo di ribaltamento sulla stessa. Pertanto si consiglia la Demolizione della muratura residua e la rimozione totale delle macerie, comprese quelle che invadono la sede stradale.

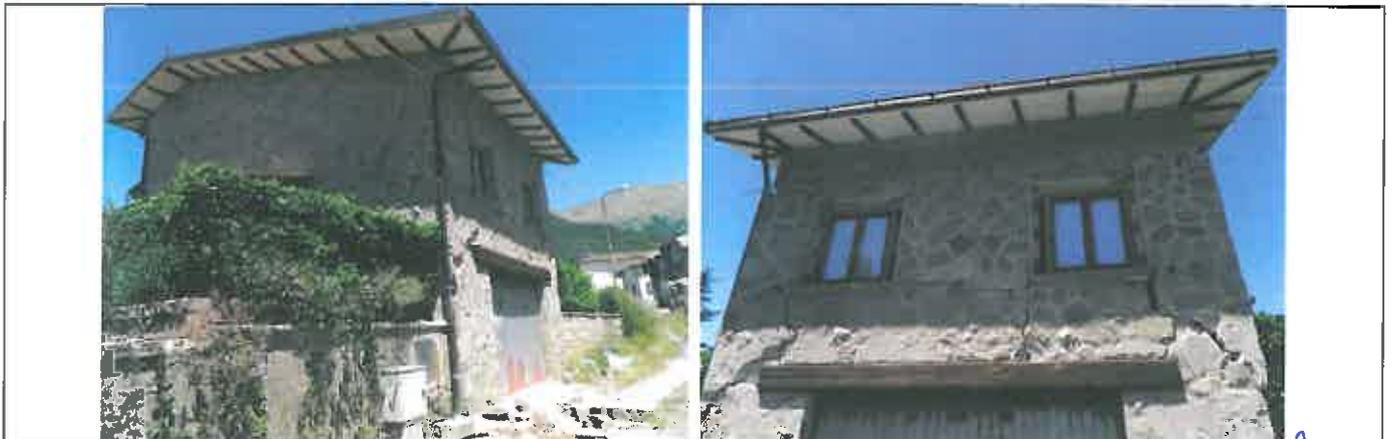
43

**43** - Trattasi di edificio isolato identificato nel NCEU del Comune di Amatrice al Foglio 63, con le p.lle 36. L'aggregato destinato ad uso residenziale e di numero due piani presenta copertura in latero-cemento. Al piano terra lato strada lo stesso presenta un'ampia apertura (ingresso garage) delimitata superiormente da una piattabanda in conglomerato cementizio armato. Presumibilmente tale piattabanda ha indotto azioni di martellamento nei due contigui cantonali, provocandone sconnessioni e fuori piombo macroscopici. Pertanto si consiglia la Demolizione totale dell'edificio e la rimozione totale delle macerie.
