COMUNE DI AMATRICE

GRUPPO TECNICO DI VERIFICA (GTV)

per la verifica dell'avvenuta messa in sicurezza post-sisma dei
manufatti edilizi

**VERBALE DI SOPRALLUOGO DELLA
FRAZIONE DI COLLEMORESCO**

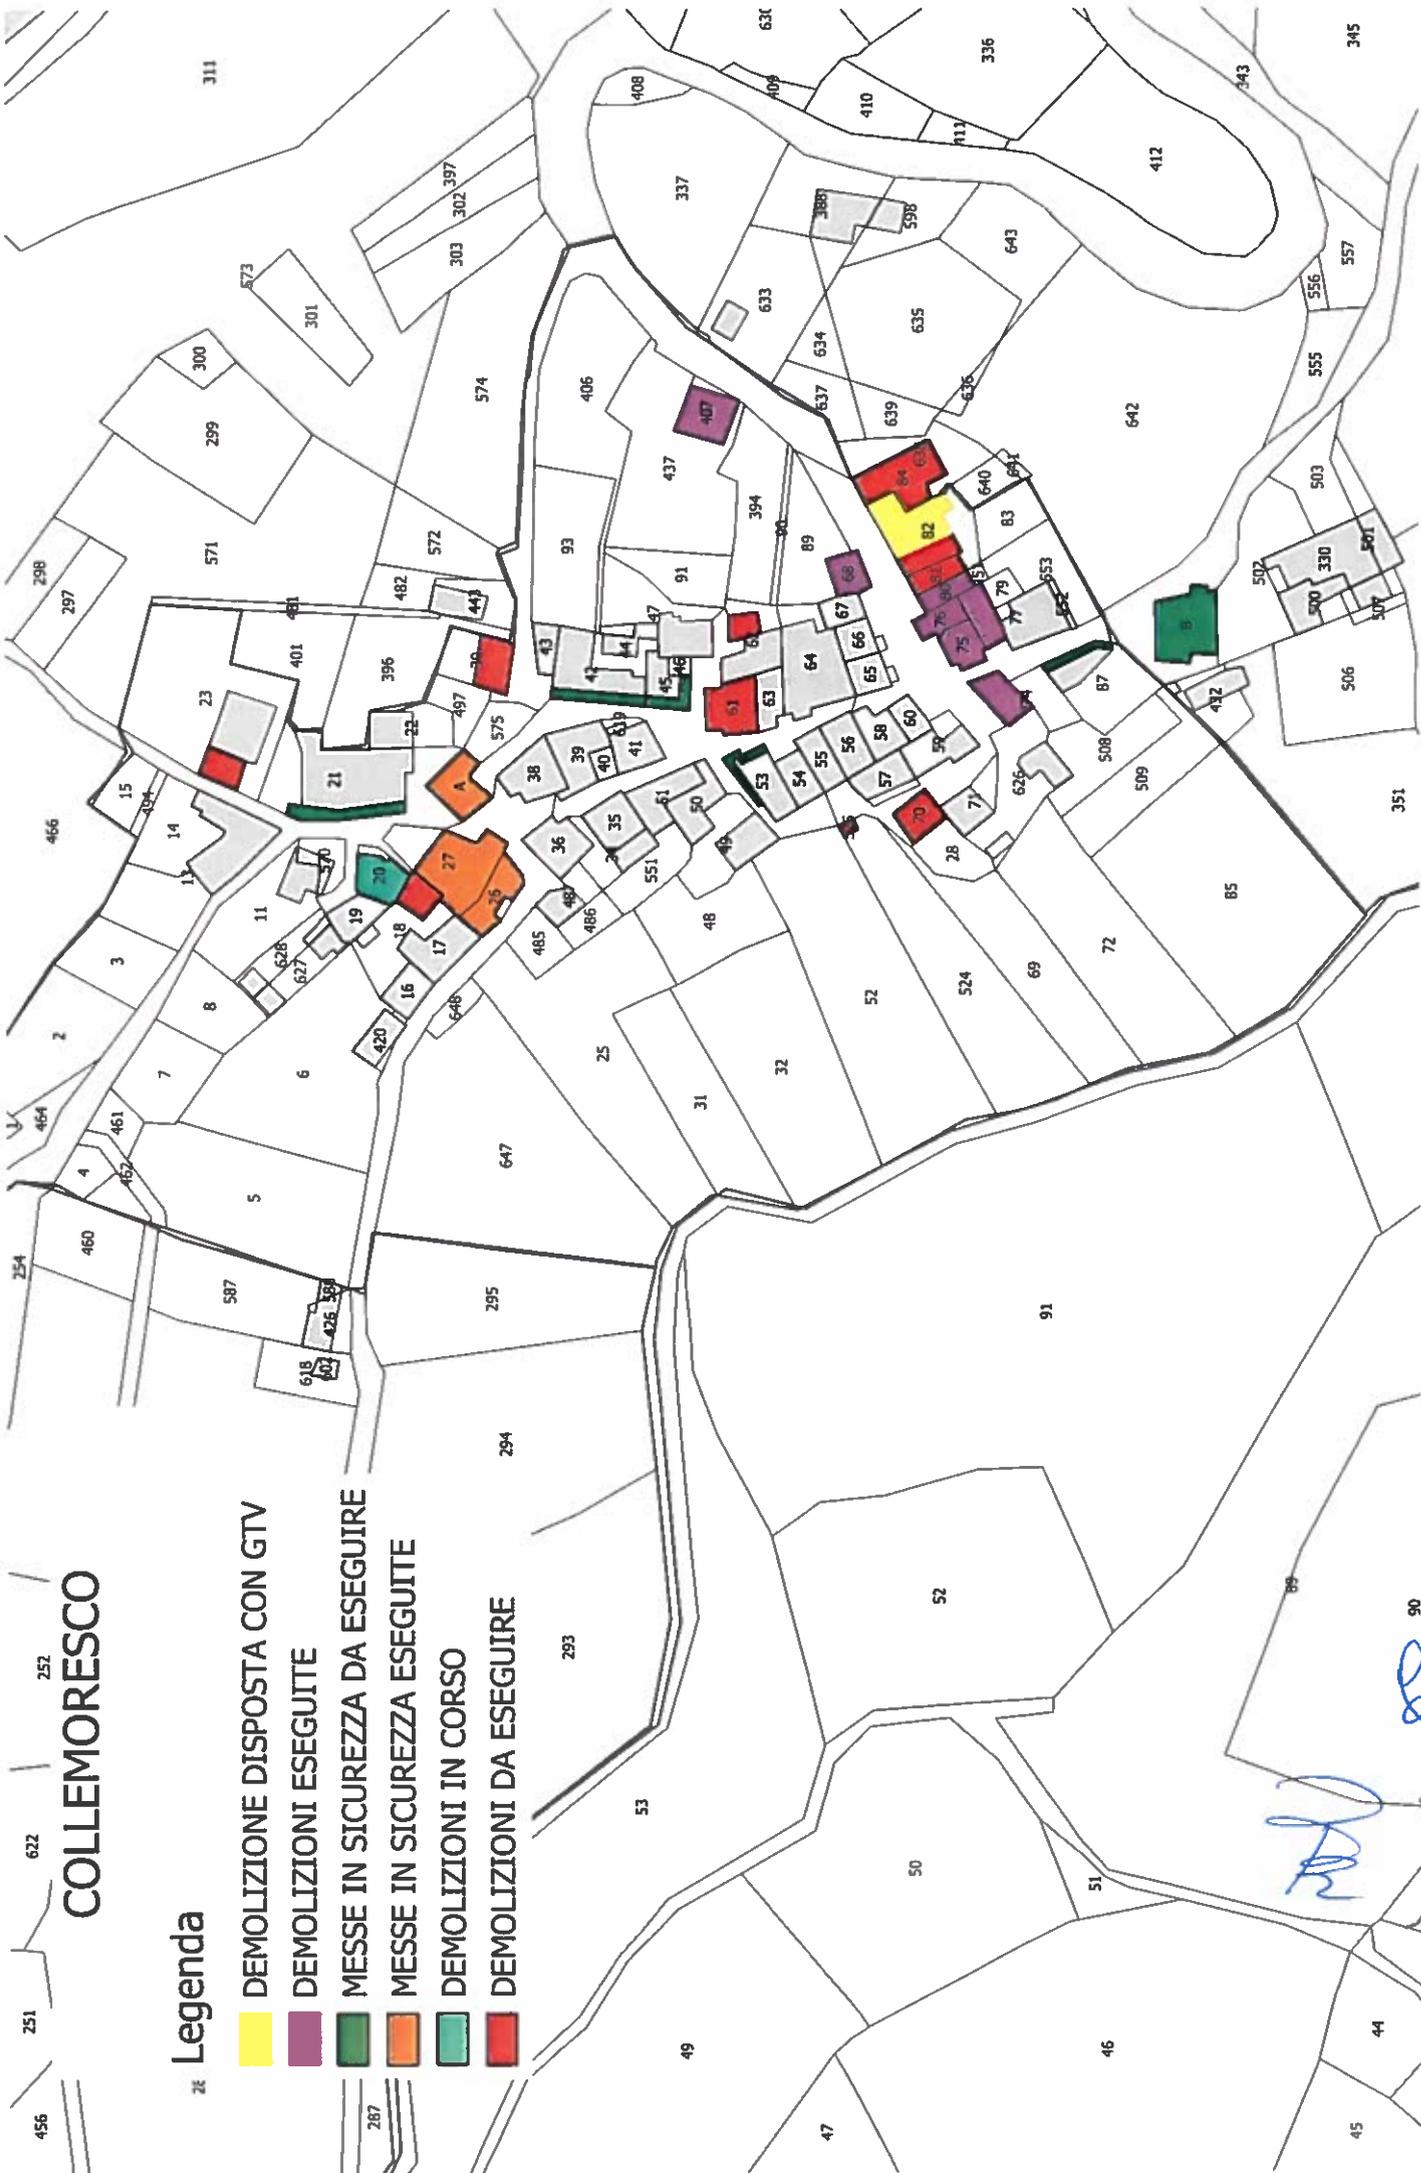
ALLEGATO 1
VERBALE GTV DEL 25.09.2019_COLLEMORESCO

- a) i fabbricati demoliti con macerie rimosse;
- b) i fabbricati da demolire a seguito delle ordinanze sindacali;
- c) i fabbricati da demolire a seguito prescrizioni GTV;
- d) i fabbricati messi in sicurezza (opere provvisorie eseguite)
- e) i fabbricati da mettere in sicurezza

COLLEMORESCO

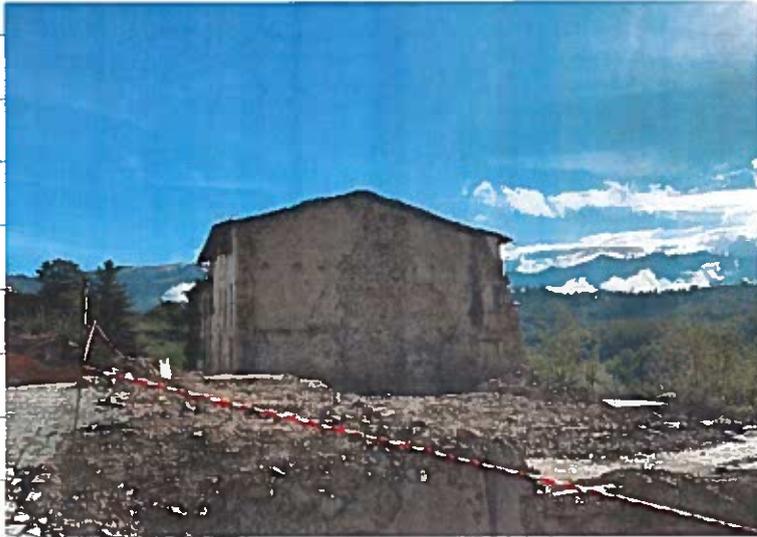
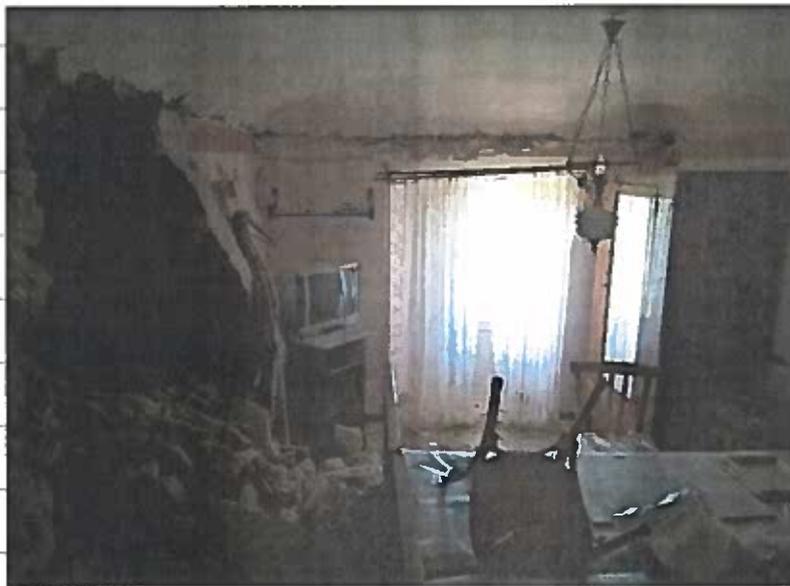
DOCUMENTAZIONE FOTOGRAFICA DEL FABBRICATO PER IL
QUALE IL GTV PROPONE LA DEMOLIZIONE

- si da atto che l'intervento di demolizione previsto con GTS del 15/10/2018 sui fabbricati distinti al fg. 26 p.lle 84 e 82/parte non può essere eseguito senza arrecare pregiudizio alla stabilità delle strutture appartenenti alla particella 82, data la stretta interconnessione strutturale tra i fabbricati e il relativo livello di danno appurato anche a seguito di attenta verifica interna ai fabbricati;

"Edifici di tre livelli con impalcati misti in legno e latero-cementizi, realizzati in muratura in pietra arenaria e legante di scarsa qualità, strutturalmente interconnessi con i fabbricati limitrofi identificati al fg. 26 p.lle 82/parte e 84, già oggetto di ordinanza di demolizione. Da apposito sopralluogo eseguito anche all'interno del fabbricato, si rilevano lesioni sulle strutture portanti anche nell'ordine di qualche

centimetro, crolli e vaste espulsioni di materiale lapideo. Il severo quadro fessurativo riscontrato è tale da non poter garantire, all'esito della demolizione delle strutture adiacenti, la risoluzione del rischio esterno causato dal pericolo di crollo su pubblica via;

- di estendere le operazioni di demolizione e rimozione delle macerie secondo i dettami delle direttive emanate a riguardo, con particolare riferimento al Piano Regionale per la gestione delle macerie, all'intero fabbricato distinto al fg. 26 p.la 82, in considerazione della stretta interconnessione strutturale con gli edifici distinti al fg. 26 p.lle 82/parte e 84, già oggetto di ordinanza di demolizione;

- di procedere alla demolizione del fabbricato distinto al fg. 26 p.la 82, previa emissione di apposita Ordinanza Sindacale, trattandosi di:
