**COMUNE DI AMATRICE**  
**(Provincia di Rieti)**

**OGGETTO: Demolizione totale e rimozione macerie del fabbricato pericolante sito in Amatrice, Frazione Preta, al Foglio 103 – particella 41**

SCHEDA VALUTAZIONE GTS  
MESSA IN SICUREZZA TEMPORANEA POST-SISMA DI MANUFATTI EDILIZI

ALLEGATO FOTOGRAFICO

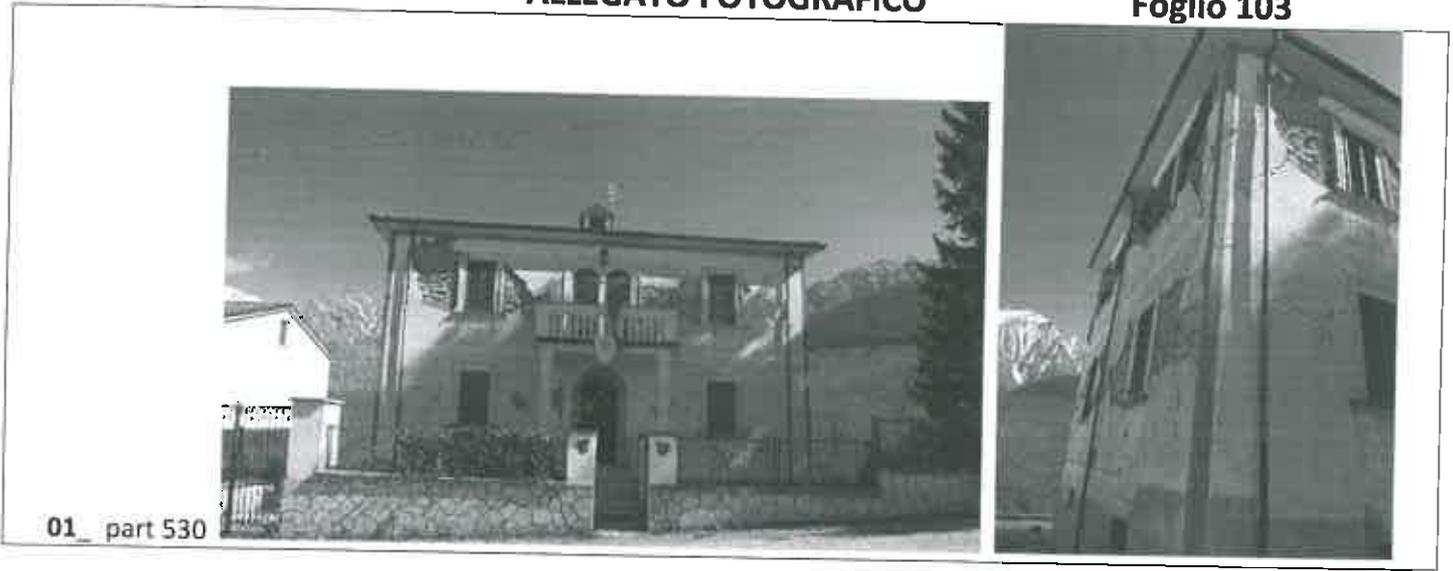
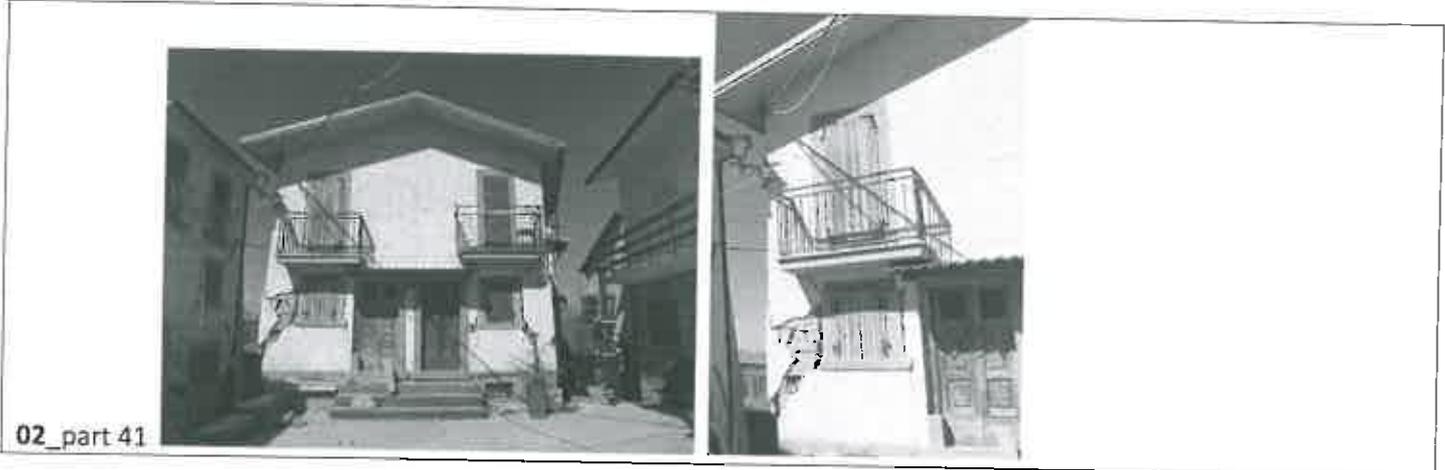
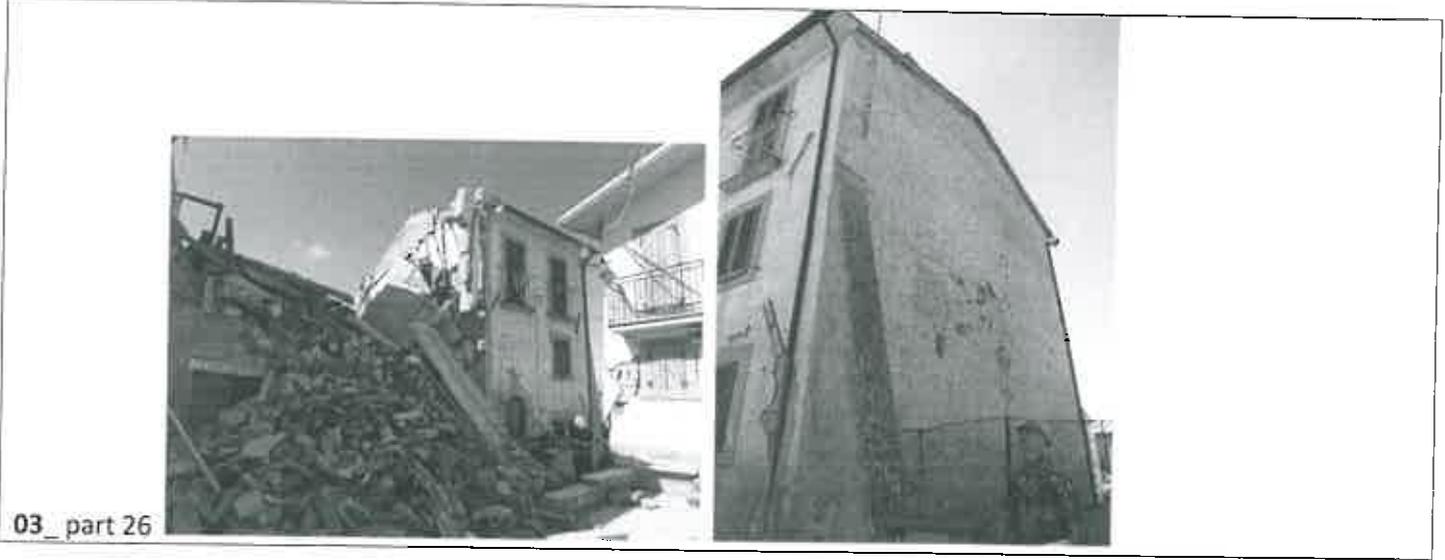
Foglio 103

Trattasi di fabbricato isolato con due piani fuori terra ed un piano seminterrato, con strutture verticali in muratura di pietra arenaria, tetto a padiglione. L'edificio presenta gravi lesioni a carico delle murature con espulsione di materiale. Atteso il grave quadro fessurativo rilevato nonché l'incombenza, se pur indiretta sulla viabilità principale e sull'edificio posto a fianco si propone l'intervento di demolizione totale dell'edificio con relativa rimozione delle macerie.

Trattasi di edificio d'angolo prospiciente su tre fronti sulla viabilità pubblica distinto con i civici 51b e 51c. Le strutture verticali risultano in muratura di pietra arenaria e malta, con tetto del tipo a capanna a due falde. L'edificio presenta gravi lesioni a taglio con creazione di cunei d'angolo prossimi all'espulsione. Atteso il grave quadro fessurativo e l'incombenza dell'edificio sulla viabilità pubblica si propone l'intervento di demolizione totale dell'edificio con relativa rimozione delle macerie.

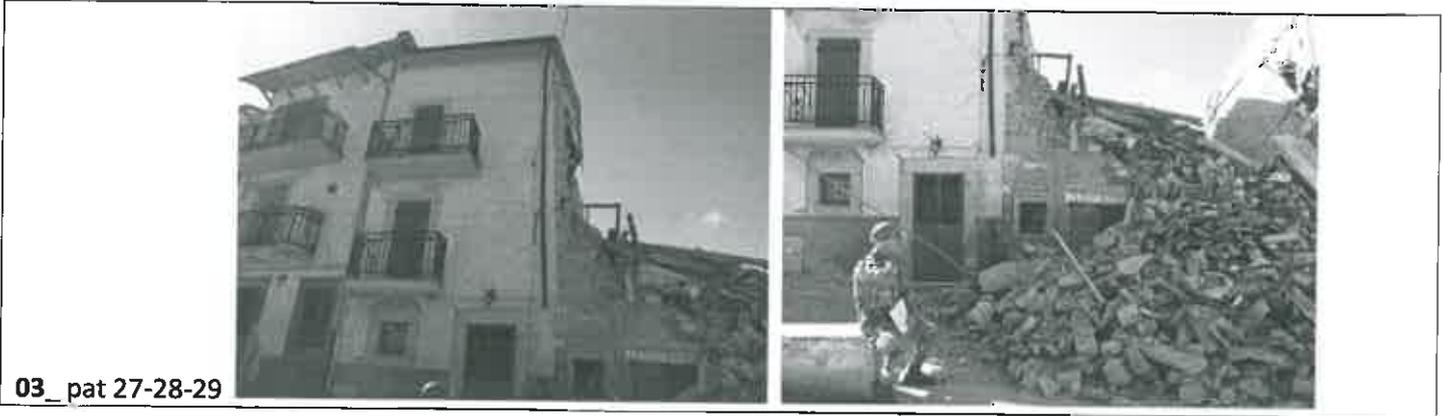
03\_ pat 27-28-29

#### **03 – F. 103 p.lle 26, 27, 29, 30, 31, 34, 35 e 33**

Gli edifici di cui alle p.lle 27 e 29 risultano crollati quasi per intero.

Atteso il grave quadro fessurativo e l'incombenza degli edifici sulla viabilità pubblica si propone l'intervento di demolizione totale degli stessi con relativa rimozione delle macerie.

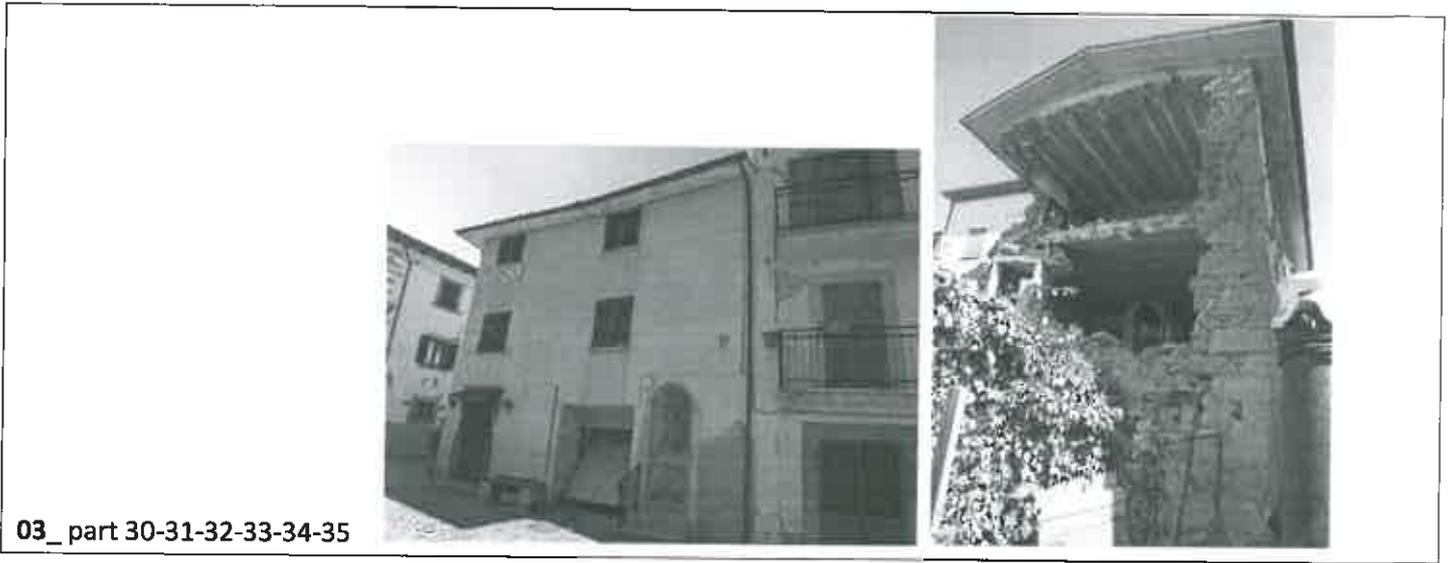
03\_ part 30-31-32-33-34-35

Gli edifici di cui alle particelle 30, 31,34,35 e 33 presentano gravi lesioni a carico delle murature con cinematismi di ribaltamento delle facciate in atto, nonché crolli parziali delle murature ed espulsione di materiale lapideo.

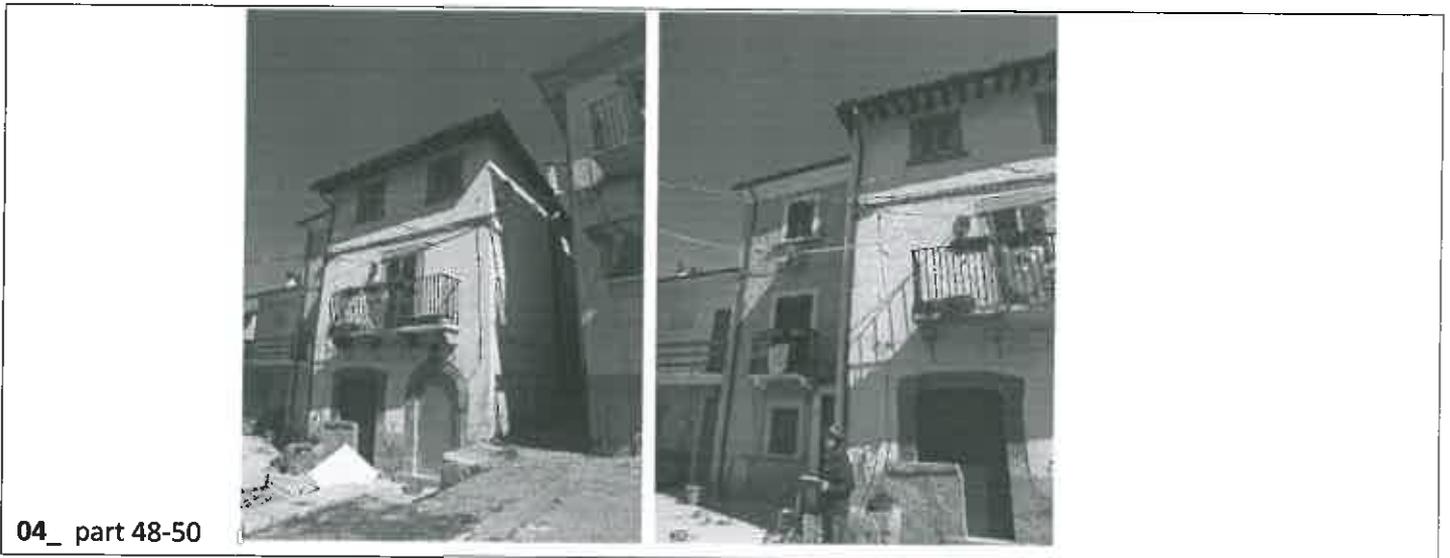
04\_ part 48-50

Trattasi di edifici uniti in aggregato costituiti da strutture verticali in muratura di pietra arenaria e malta con tetti in legno. Gli edifici presentano gravi lesioni a carico delle murature con cinematismi di ribaltamento delle facciate in atto, nonché espulsione di materiale lapideo.

Atteso il grave quadro fessurativo e l'incombenza degli edifici sulla viabilità pubblica si propone l'intervento di demolizione totale degli stessi con relativa rimozione delle macerie.

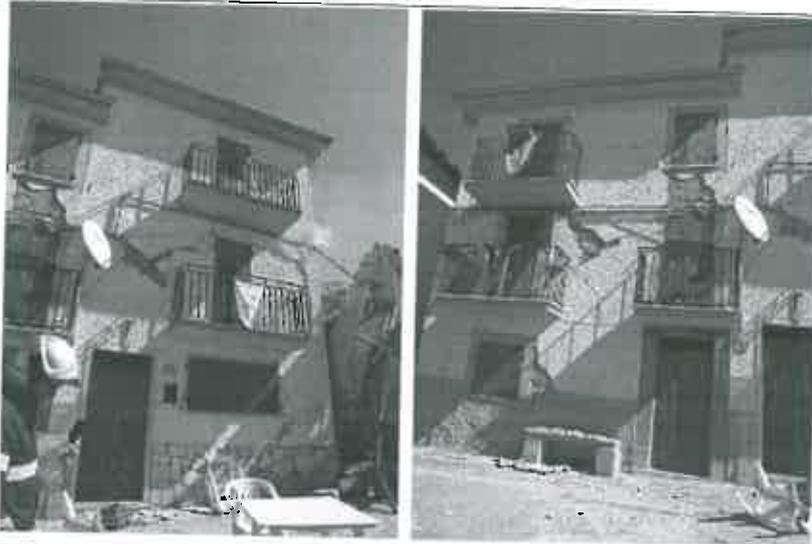
06\_ part 58

Trattasi di edificio unito in aggregato incombente su due lati sulla viabilità pubblica, costituito da strutture portanti verticali in muratura di pietra arenaria e malta e solai in legno. Detto edificio risulta crollato quasi per intero e pertanto si propone la demolizione totale delle parti ancora in piedi, che risultano in imminente pericolo di crollo con la relativa rimozione delle macerie.

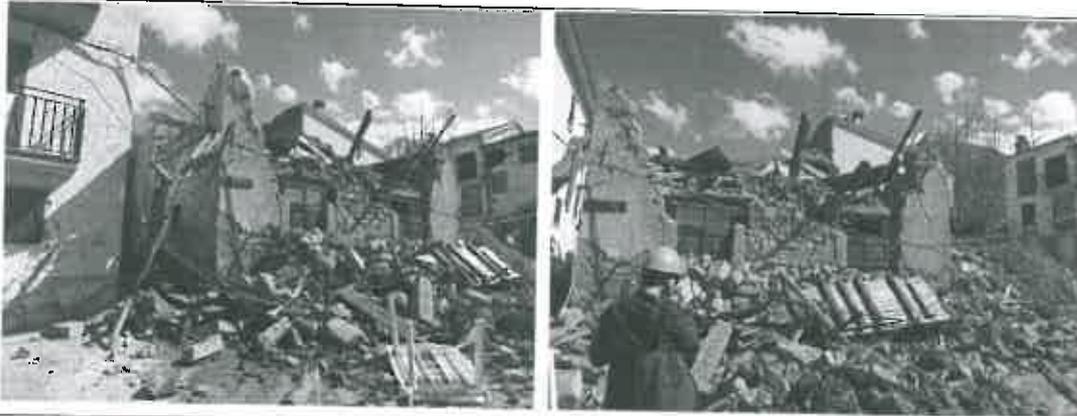
07\_ part 64

Trattasi di edificio unito in aggregato incombente sulla viabilità pubblica, costituito da strutture portanti verticali in muratura di pietra arenaria e malta e tetto in c.a.. Detto edificio presenta un grave e diffuso quadro fessurativo e pertanto si propone la demolizione totale dello stesso, poichè risulta in imminente pericolo di crollo, con la relativa rimozione delle macerie.
