**COMUNE DI AMATRICE**  
**(Provincia di Rieti)**

Ordinanza n. **463** del 21/06/2017

**OGGETTO: Demolizione totale e rimozione macerie del fabbricato pericolante sito in Amatrice, Frazione Preta, al Foglio 103 – particella 184**

## SCHEDA VALUTAZIONE GTS MESSA IN SICUREZZA TEMPORANEA POST-SISMA DI MANUFATTI EDILIZI

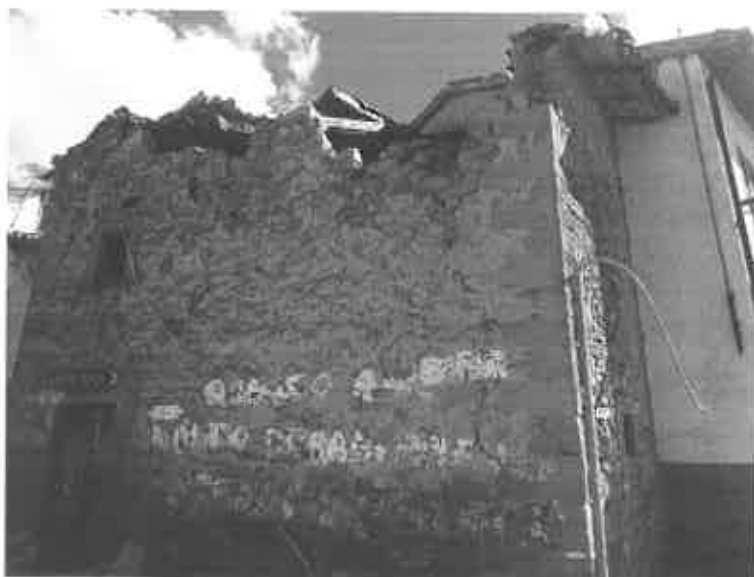
**01 –F. 103, p.IIa 248**

Trattasi di fabbricato d'angolo con due piani fuori terra, con strutture verticali in muratura di pietra arenaria, tetto in legno. L'edificio presenta gravi lesioni a carico delle murature con espulsione di materiale e crollo parziale del tetto. Atteso il grave quadro fessurativo rilevato nonché l'incombenza sulla viabilità principale e sull'edificio posto a fianco si propone l'intervento di demolizione totale dell'edificio con relativa rimozione delle macerie.

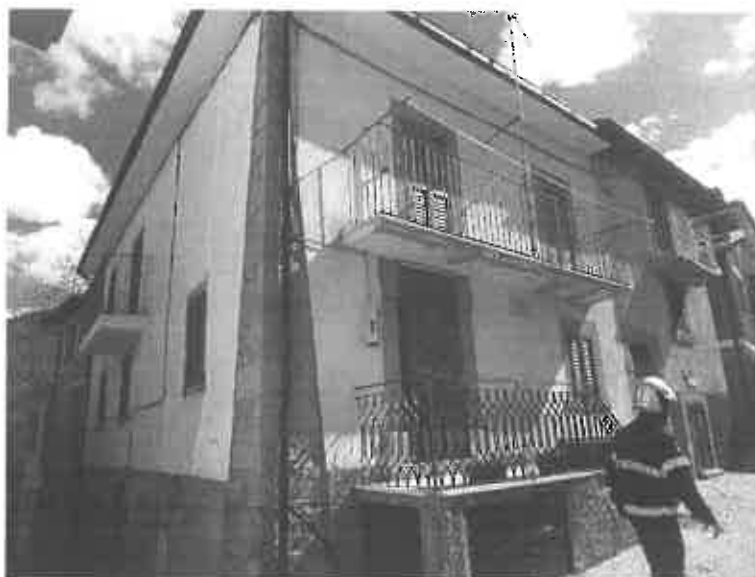
**02 – F.103, p.IIa 221**

Trattasi di edificio abitativo prospiciente su tre fronti sulla viabilità pubblica distinto con il civico 10. Le strutture verticali risultano in muratura di pietra arenaria e malta, con tetto a padiglione in latero-cemento. L'edificio presenta gravi lesioni con cinetatismi di ribaltamento della facciata. Atteso il grave quadro fessurativo e l'incombenza dell'edificio sulla viabilità pubblica si propone l'intervento di demolizione totale dell'edificio con relativa rimozione delle macerie.

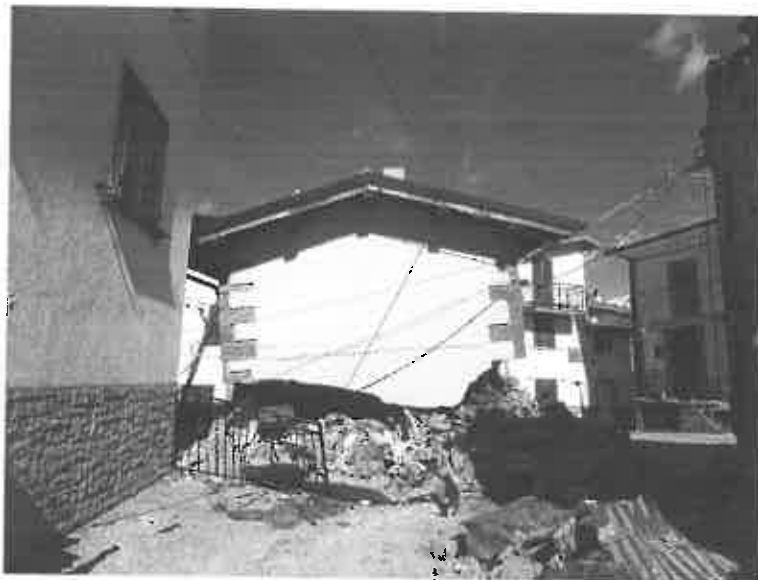
**03 – F. 103, p.lla 220**

Trattasi di edificio abitativo prospiciente viabilità pubblica. Le strutture verticali risultano in muratura di pietra arenaria e malta, con tetto a capanna in legno. L'edificio risulta collassato sul proprio sedime con parziale occupazione della pubblica via. Atteso il grave quadro fessurativo e l'incombenza dell'edificio sulla viabilità pubblica si propone l'intervento di demolizione totale dello stesso con relativa rimozione delle macerie..

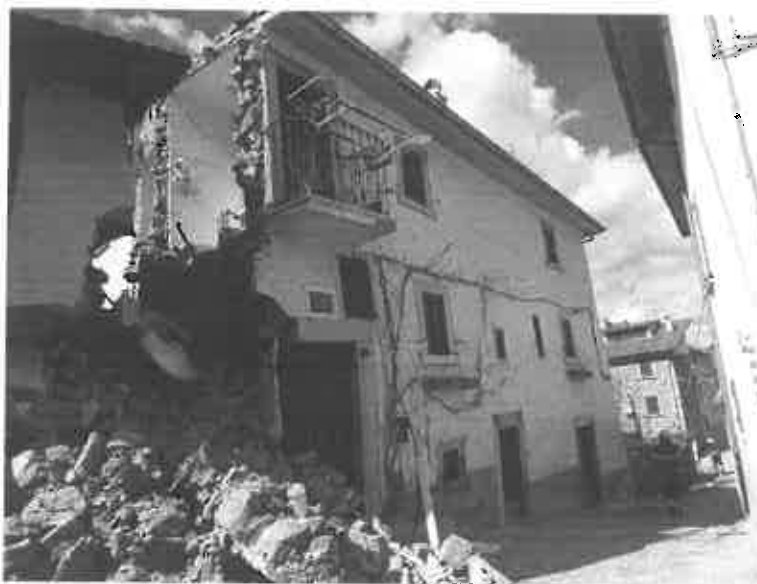
**04 –F. 103, p.lla 219 (civico 10 e 105-G)**

Trattasi di edificio abitativo prospiciente viabilità pubblica. Le strutture verticali risultano in muratura di pietra arenaria e malta, con tetto a padiglione in latero-cemento. L'edificio presenta un crollo parziale della porzione adiacente il fabbricato di cui alla p.lla 220. Le restanti porzioni risultano gravemente lesionate ed in incipiente pericolo di crollo. Atteso il grave quadro fessurativo e l'incombenza dell'edificio sulla viabilità pubblica si propone l'intervento di demolizione totale dello stesso con relativa rimozione delle macerie..

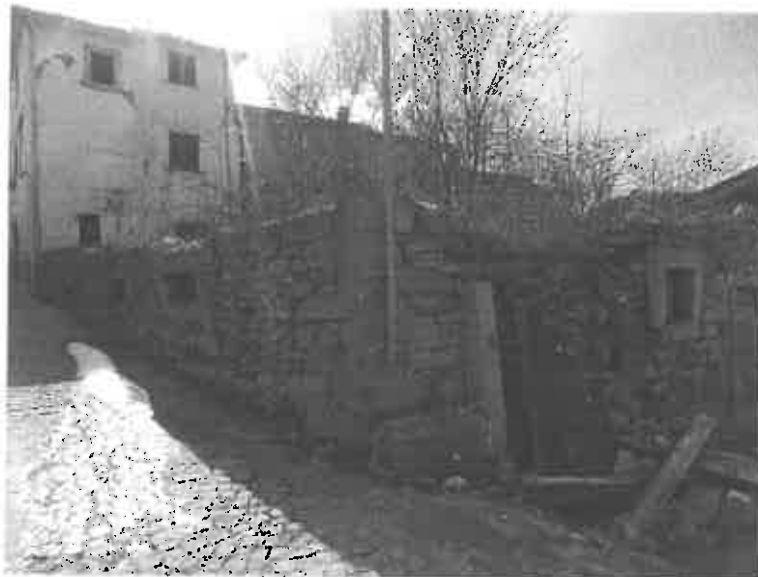
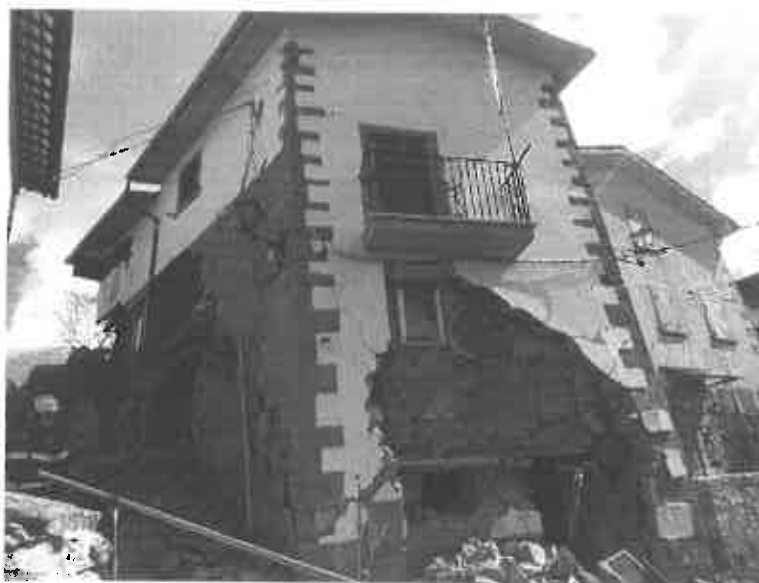
Trattasi di edifici uniti in aggregato costituiti da strutture verticali in muratura di pietra arenaria e malta. Gli edifici di cui alle p.lle 200, 199, 198, 197 si presentano diruti e le parti di muratura perimetrale rimaste in piedi, risultano gravemente lesionate ed in incipiente pericolo di crollo.

L'edificio di cui alla p.lla n° 196, consta di tre piani fuori terra, strutture verticali in muratura di pietra arenaria e malta con tetto in c.a.. Detto fabbricato risulta parzialmente crollato e le strutture portanti rimaste in piedi risultano gravemente lesionate ed in incipiente pericolo di crollo. Atteso il grave quadro fessurativo e l'incombenza dell'edificio sulla viabilità pubblica si propone l'intervento di demolizione totale dello stesso con relativa rimozione delle macerie..

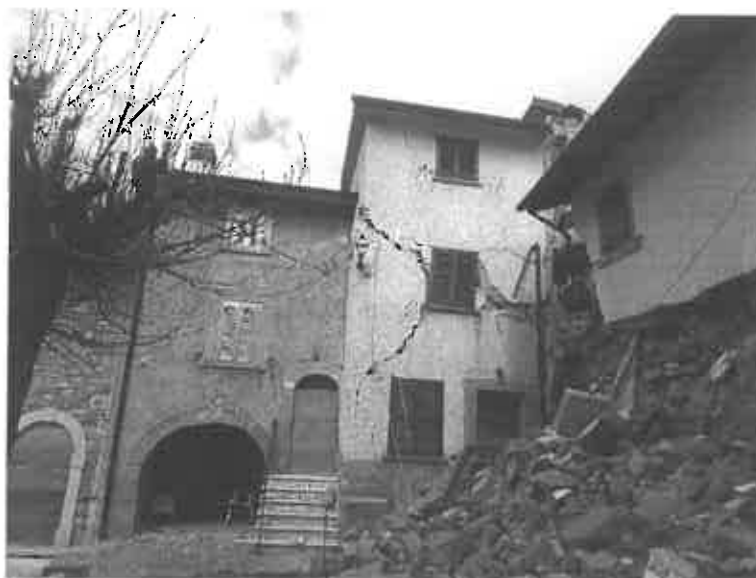
**06 – F. 103, p.lle 218 (civico 108) e 217 (civico 217)**

Trattasi di edifici uniti in aggregato incombente su due lati sulla viabilità pubblica, costituito da strutture portanti verticali in muratura di pietra arenaria e malta e tetto in c.a.. Detti edificio presentano un diffuso e grave quadro fessurativo con lesioni taglio che denotano cinematismi di ribaltamento della facciata in atto, nonché espulsione di materiale lapideo nelle cantonate. I fabbricati de quo risultano in incipiente pericolo di crollo e pertanto si propone la demolizione totale degli stessi la relativa rimozione delle macerie.

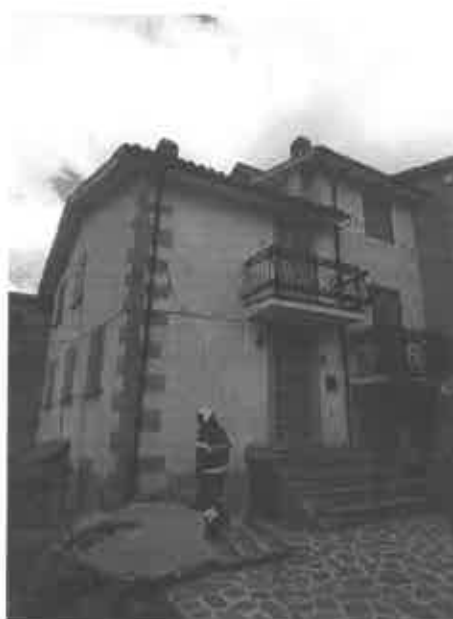
**07 – F. 103 p.lle 213 (civico 11b)**

Trattasi di edificio d'angolo prospiciente per due fronti sulla viabilità pubblica. Le strutture verticali risultano in muratura di pietra arenaria e malta, con tetto del tipo a capanna in latero-cemento. L'edificio presenta gravi lesioni a taglio tipici del cinematismo di ribaltamento della facciata. Atteso il grave quadro fessurativo e l'incombenza dell'edificio sulla viabilità pubblica si propone l'intervento di demolizione totale dello stesso con relativa rimozione delle macerie.

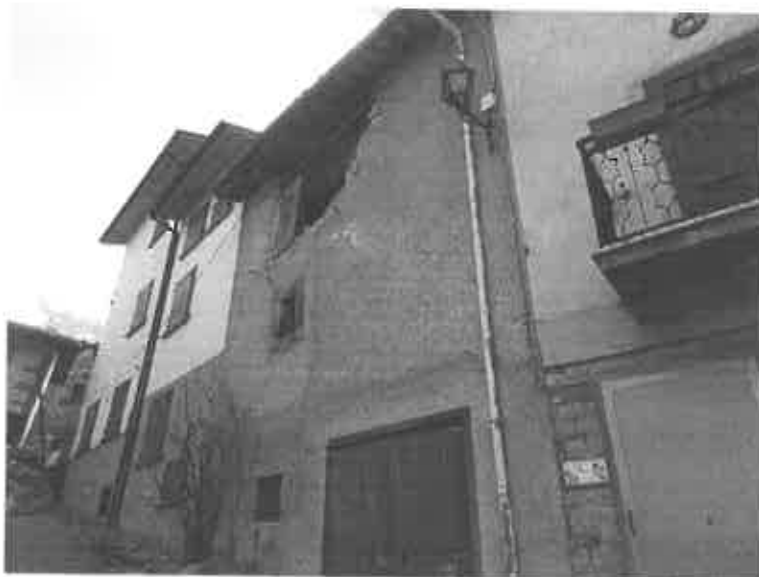
**08 – F. 103 p.lla 246 (civico 112g)**

Trattasi di edificio intercluso tra fabbricati con destinazione di tipo rurale costituito da tre piani fuori terra e prospiciente la viabilità pubblica. Le strutture verticali risultano in muratura di pietra arenaria e malta, con tetto del tipo a capanna in legno. L'edificio presenta gravi lesioni a taglio tipici del cinematisismo di ribaltamento della facciata. Atteso il grave quadro fessurativo e l'incombenza dell'edificio sulla viabilità pubblica si propone l'intervento di demolizione totale dello stesso con relativa rimozione delle macerie.

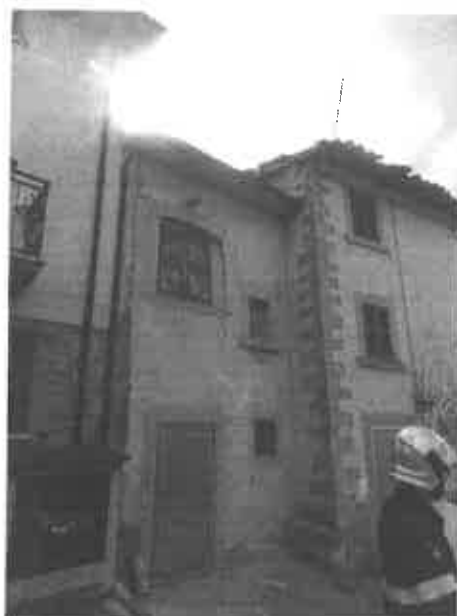
**09 – F. 103 p.lla 243**

Trattasi di edificio intercluso tra fabbricati con destinazione di tipo rurale costituito da due piani fuori terra e prospiciente la viabilità pubblica. Le strutture verticali risultano in muratura di pietra arenaria e malta, con tetto del tipo a capanna in latero-cemento. L'edificio presenta l'espulsione delle riquadrature in pietra delle aperture. Si propone l'intervento di tipo P2 consistente in opere provvisorie di sbadacchiature delle due aperture del primo piano.

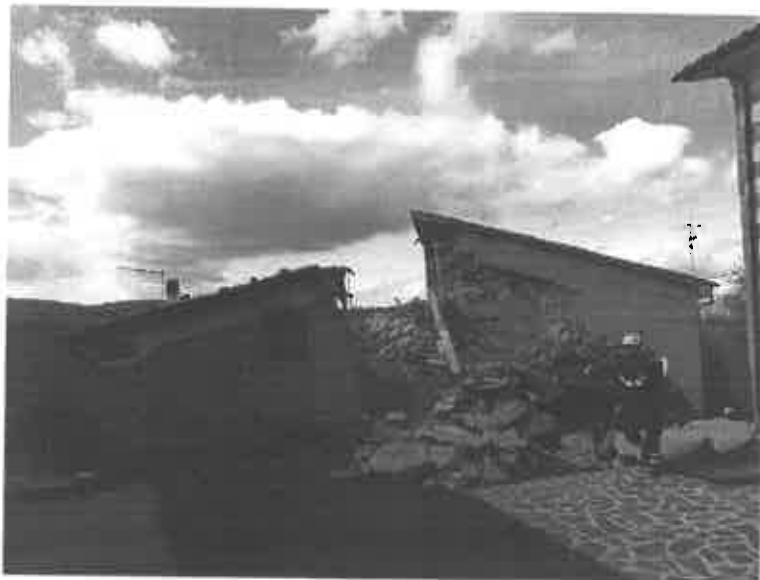
L'edificio di cui alla p.la 206, consta di un unico piano fuori terra, incombe sulla viabilità pubblica e presente strutture verticali in muratura e malta con tetto in legno. Le strutture murarie presentano gravi lesioni tipiche del cinematismo di ribaltamento della facciata.

L'edificio di cui alla p.la 763, consta di tre piani fuori terra, risulta parzialmente crollato e le strutture ancora in piedi in incipiente pericolo di crollo.

Atteso il grave quadro fessurativo e l'incombenza degli edifici sulla viabilità pubblica si propone l'intervento di demolizione totale degli stessi con relativa rimozione delle macerie.

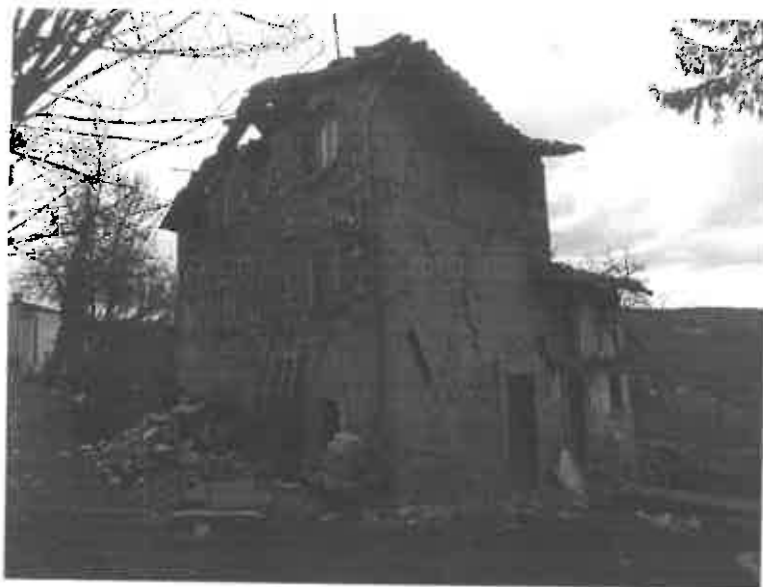
Trattasi di edificio in muratura dislocato su tre piani fuori terra avente strutture verticali in muratura di pietra arenaria e malta con tetto in legno, presenta gravi lesioni, con crollo parziale della copertura e di parte delle murature.

Atteso il grave quadro fessurativo e l'incombenza degli edifici sulla viabilità pubblica si propone l'intervento di demolizione totale degli stessi con relativa rimozione delle macerie.

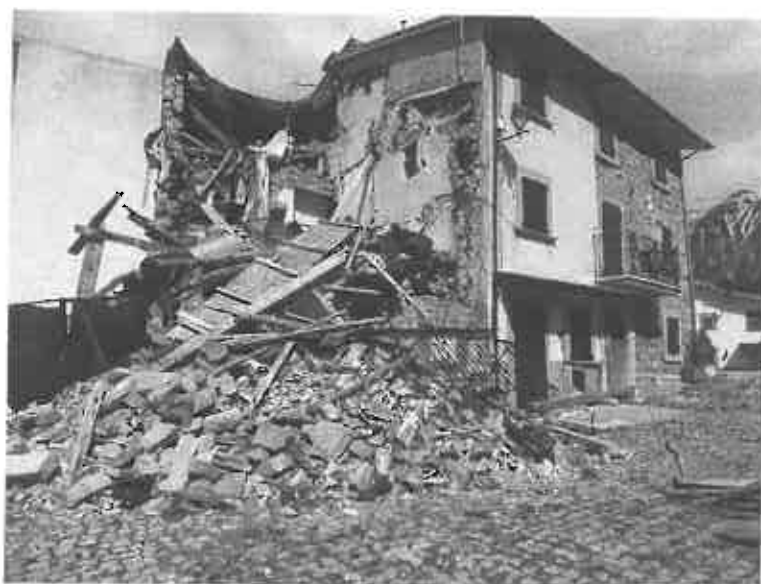
**12 – F. 103 p.la 184**

Trattasi di edificio in muratura crollato quasi interamente, mentre le porzioni murarie ancora in piedi risultano in incipiente pericolo di crollo.

Atteso il grave quadro fessurativo e l'incombenza degli edifici sulla viabilità pubblica si propone l'intervento di demolizione totale degli stessi con relativa rimozione delle macerie.

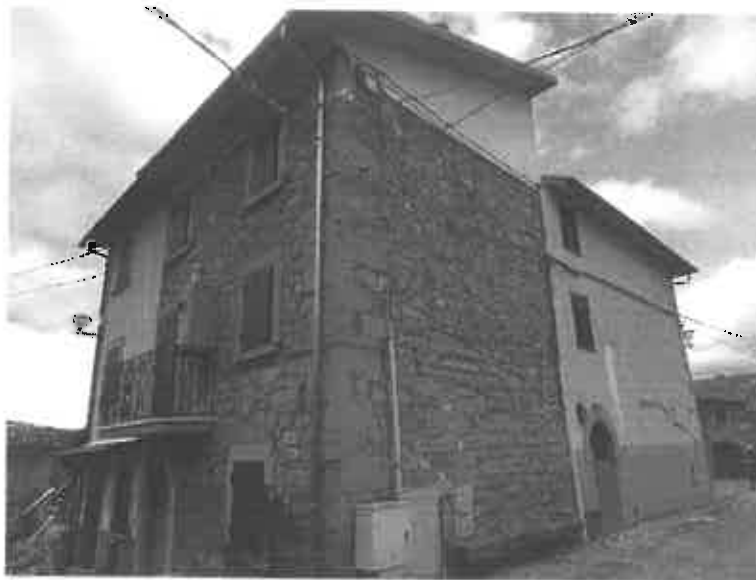
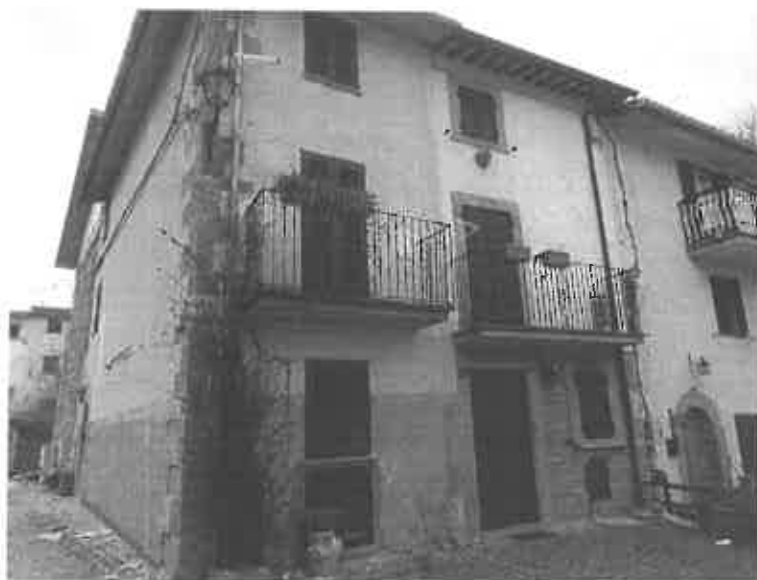
**13 – F. 103 p.la 185 (civico 98 e 95), p.la 183 (civico 94)**

L'aggregato presenta un esteso quadro fessurativo che interessa l'intero perimetro, con lesioni tipiche del ribaltamento di facciata, nonché lesioni orizzontali che hanno provocato il disassamento della muratura.

Atteso il grave quadro fessurativo e l'incombenza degli edifici sulla viabilità pubblica si propone l'intervento di demolizione totale degli stessi con relativa rimozione delle macerie.

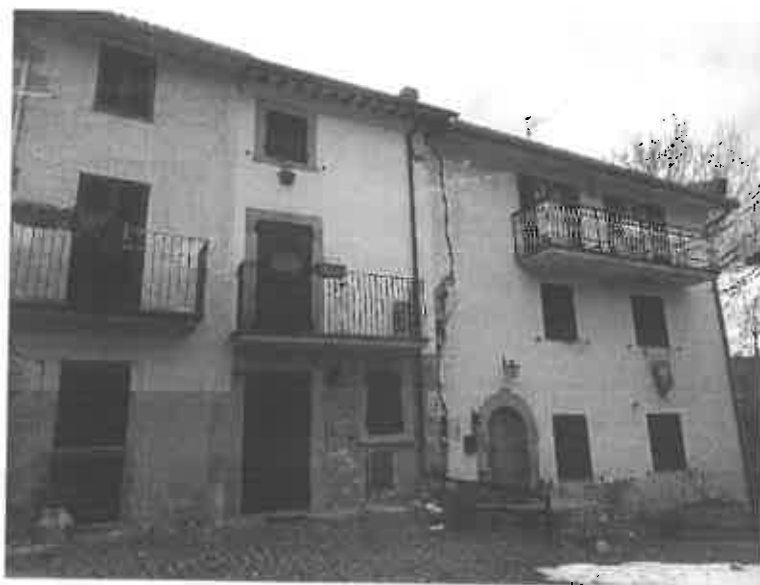
**14 – F. 103 p.Ila 180**

Trattasi di fabbricato diruto con porzioni di muratura incombenti sulla viabilità pubblica in incipiente pericolo di crollo.

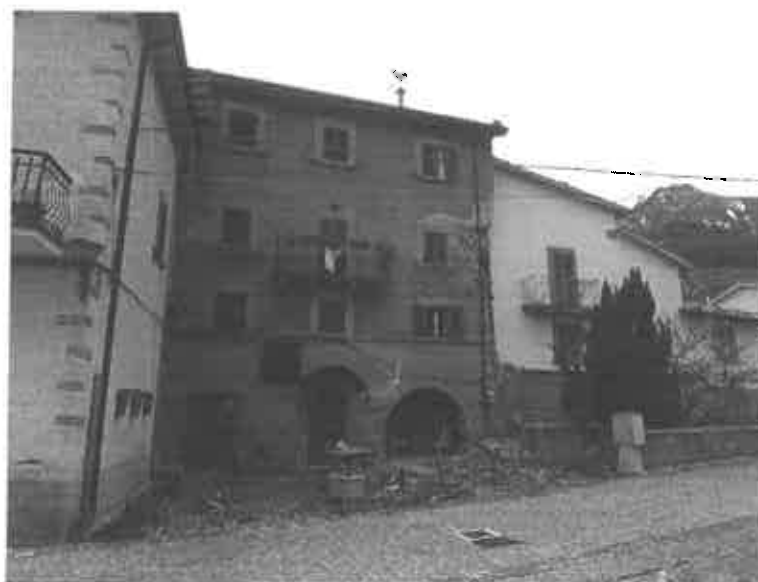
Trattasi di edificio in muratura dislocato su quattro piani fuori terra avente strutture verticali in muratura di pietra arenaria ed in muratura di mattoni, con tetto in latero-cemento, presenta lesioni a carico delle murature con espulsione di materiale lapideo nell'angolo sud-est.

Atteso il quadro fessurativo suddetto e l'incombenza dell'edificio sulla viabilità pubblica, si propone un intervento di messa in sicurezza mediante opere provvisorie di tipo P2, quali puntellamenti e tirantature.

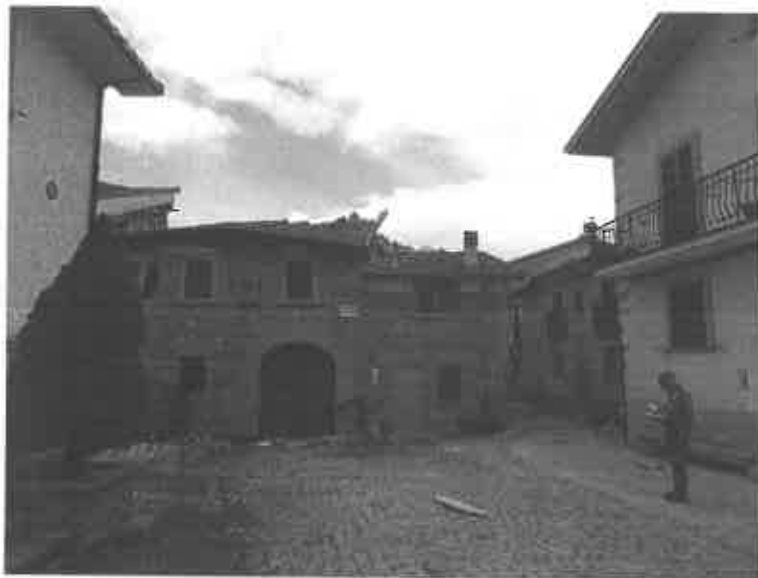
L'aggregato presenta un quadro fessurativo che interessa l'intero perimetro, con crolli parziali diffusi, estesi alle coperture .

L'edificio di cui alla p.lla 157 risulta crollato

Atteso il grave quadro fessurativo e l'incombenza degli edifici sulla viabilità pubblica si propone l'intervento di demolizione totale degli stessi con relativa rimozione delle macerie.

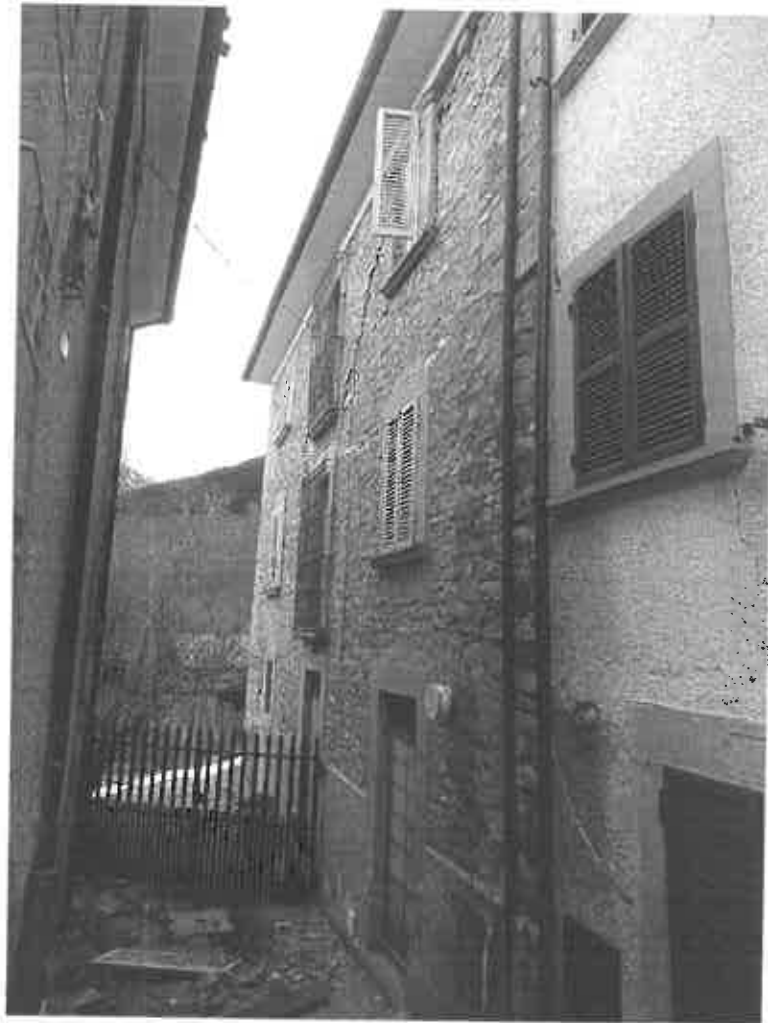
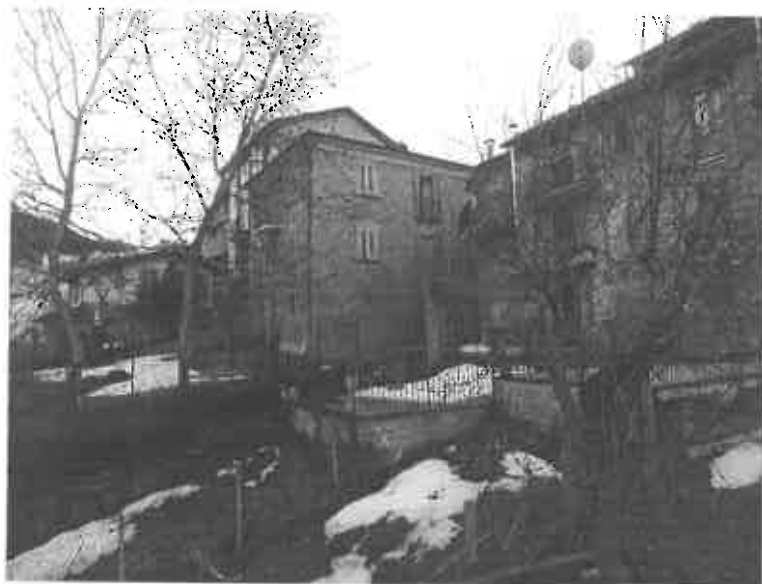
**17 – F. 103, p.lla 163 (civico 23-b Vicolo Corto)**

Trattasi di porzione di edificio facente parte di un più ampio aggregato, costituito da tre piani fuori terra, con strutture verticali in muratura di pietra arenaria e malta e tetto in latero-cemento.

L'edificio presenta gravi lesioni diagonali che denotano un cinematisimo della facciata in atto, riguardante in particolare la parete nord, con espulsione di elementi lapidei di riquadro delle aperture.

Atteso il grave quadro fessurativo e l'incombenza degli edifici sulla viabilità pubblica si propone l'intervento di demolizione di tale porzione di fabbricato, con relativa rimozione delle macerie.

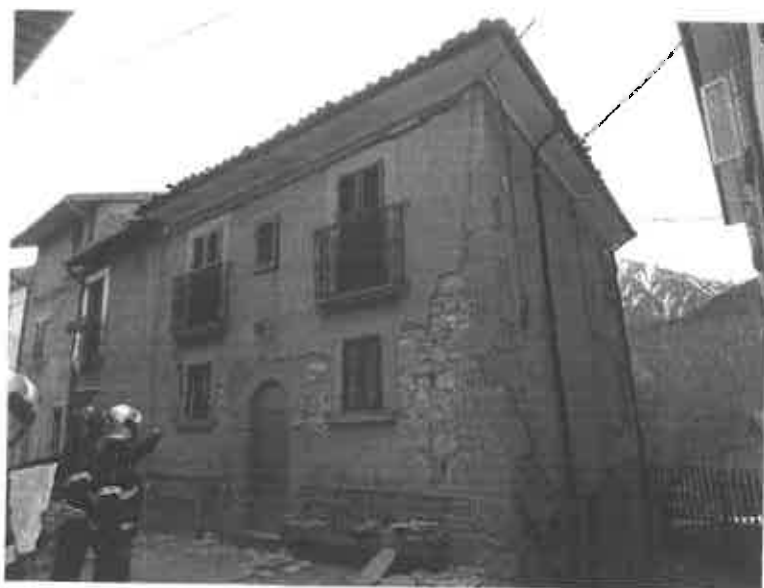
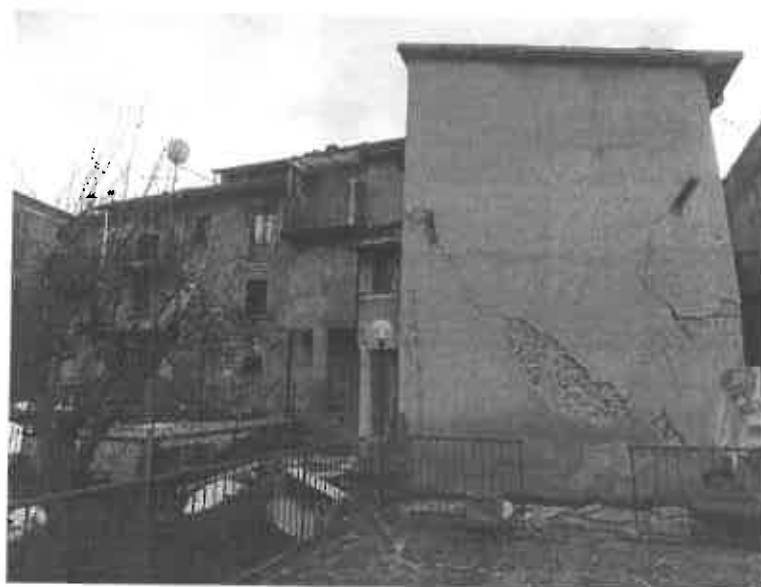
L'aggregato presenta un quadro fessurativo che interessa l'intero perimetro, con crolli parziali diffusi, nonché spanciamiento delle murature .

Atteso il grave quadro fessurativo e l'incombenza degli edifici sulla viabilità pubblica si propone l'intervento di demolizione totale degli stessi con relativa rimozione delle macerie.

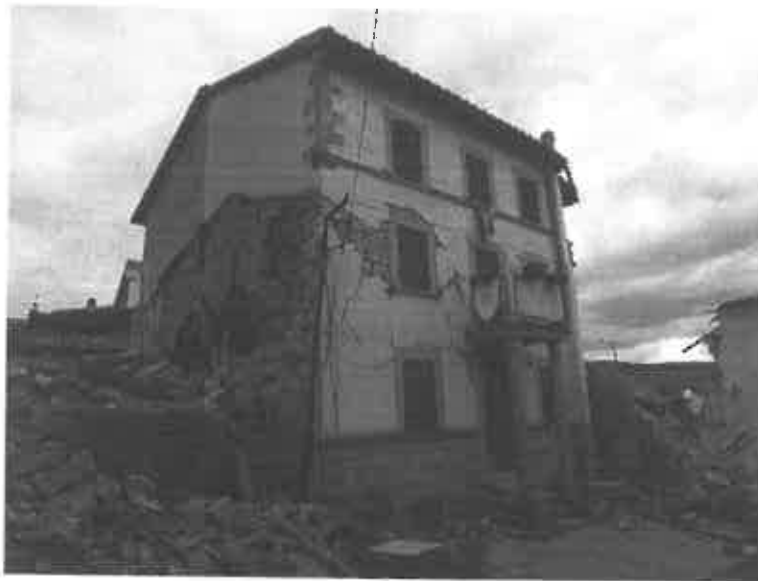
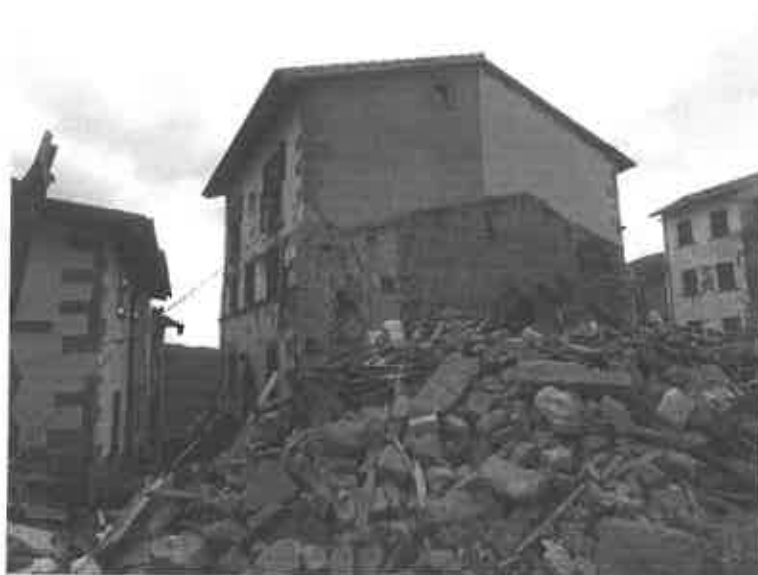
L'aggregato presenta un grave quadro fessurativo diffuso, con creazione di cunei d'angolo prossimi all'espulsione.

Atteso il grave quadro fessurativo e l'incombenza degli edifici sulla viabilità pubblica si propone l'intervento di demolizione totale degli stessi con relativa rimozione delle macerie.

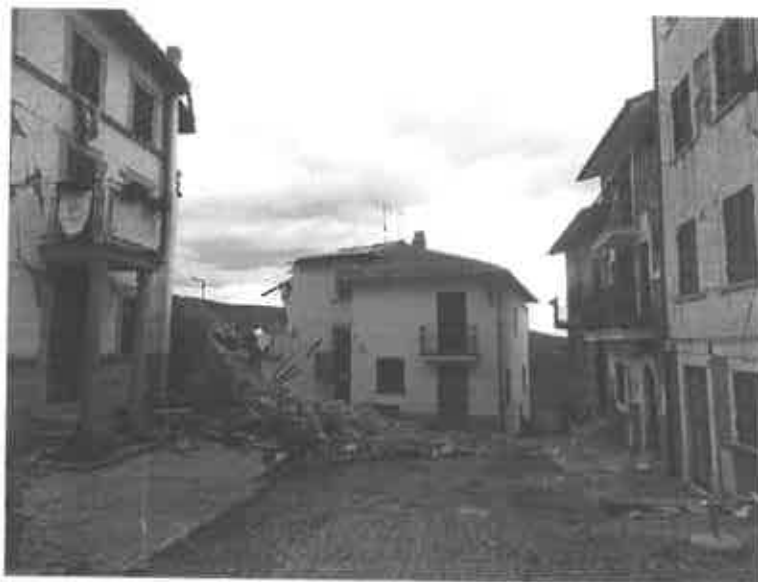
**21 – F. 103, p.lla 144**

L'edificio – in parte crollato – rappresenta un grave pericolo per la pubblica incolumità a causa dell'incipiente pericolo di crollo delle porzioni superstiti.

Atteso il grave quadro fessurativo e l'incombenza degli edifici sulla viabilità pubblica si propone l'intervento di demolizione di tale porzione di fabbricato, con relativa rimozione delle macerie.
