COMUNE DI AMATRICE
(Provincia di Rieti)

Ordinanza n. 466 del 21/06/2017

OGGETTO: Demolizione totale e rimozione macerie dei fabbricati pericolanti siti in Amatrice, Frazione Preta, al Foglio 103 – particelle 159, 304, 945

**SCHEDA VALUTAZIONE GTS
MESSA IN SICUREZZA TEMPORANEA POST-SISMA DI MANUFATTI EDILIZI**

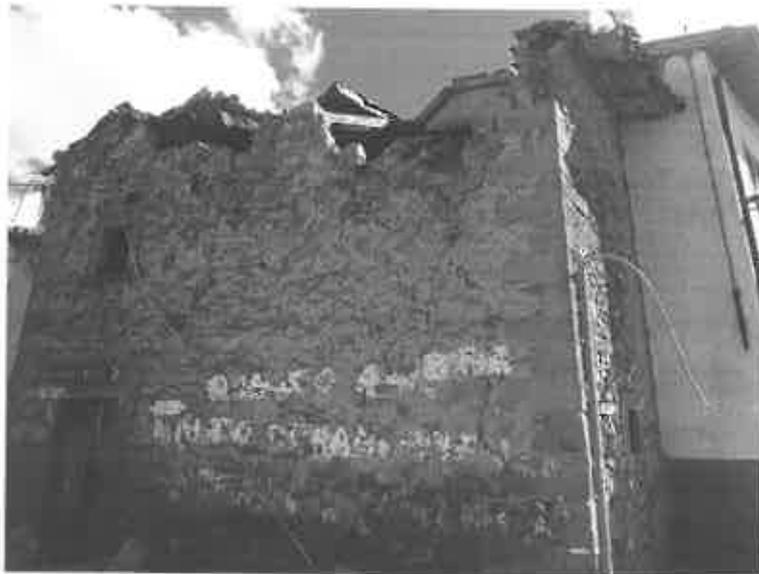
01 –F. 103, p.IIa 248

Trattasi di fabbricato d'angolo con due piani fuori terra, con strutture verticali in muratura di pietra arenaria, tetto in legno. L'edificio presenta gravi lesioni a carico delle murature con espulsione di materiale e crollo parziale del tetto. Atteso il grave quadro fessurativo rilevato nonché l'incombenza sulla viabilità principale e sull'edificio posto a fianco si propone l'intervento di demolizione totale dell'edificio con relativa rimozione delle macerie.

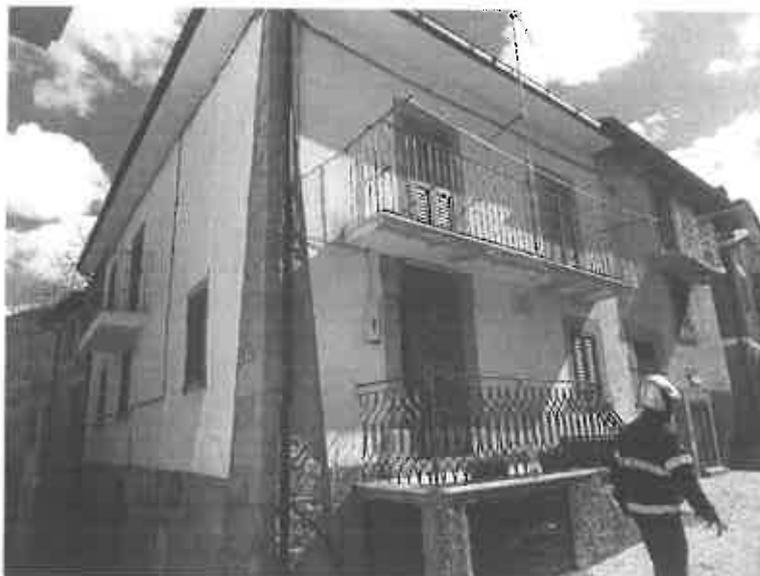
02 – F.103, p.IIa 221

Trattasi di edificio abitativo prospiciente su tre fronti sulla viabilità pubblica distinto con il civico 10. Le strutture verticali risultano in muratura di pietra arenaria e malta, con tetto a padiglione in latero-cemento. L'edificio presenta gravi lesioni con cinematismi di ribaltamento della facciata. Atteso il grave quadro fessurativo e l'incombenza dell'edificio sulla viabilità pubblica si propone l'intervento di demolizione totale dell'edificio con relativa rimozione delle macerie.

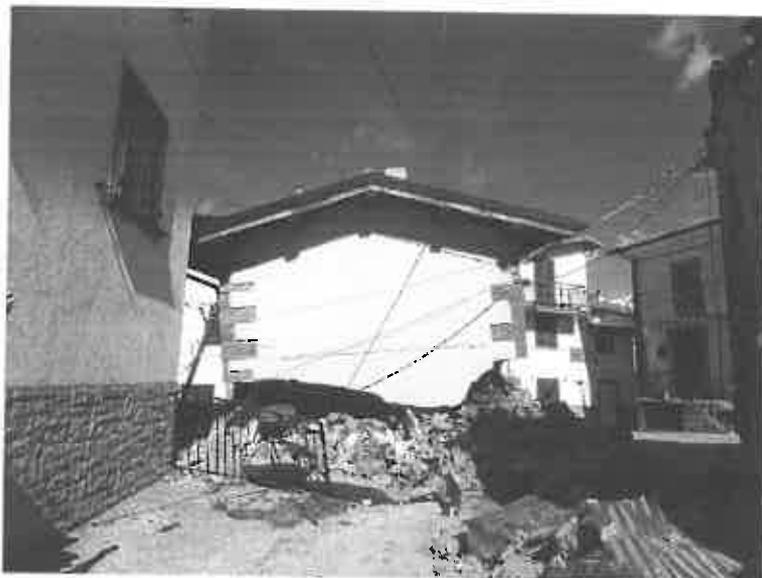
03 – F. 103, p.lla 220

Trattasi di edificio abitativo prospiciente viabilità pubblica. Le strutture verticali risultano in muratura di pietra arenaria e malta, con tetto a capanna in legno. L'edificio risulta collassato sul proprio sedime con parziale occupazione della pubblica via. Atteso il grave quadro fessurativo e l'incombenza dell'edificio sulla viabilità pubblica si propone l'intervento di demolizione totale dello stesso con relativa rimozione delle macerie..

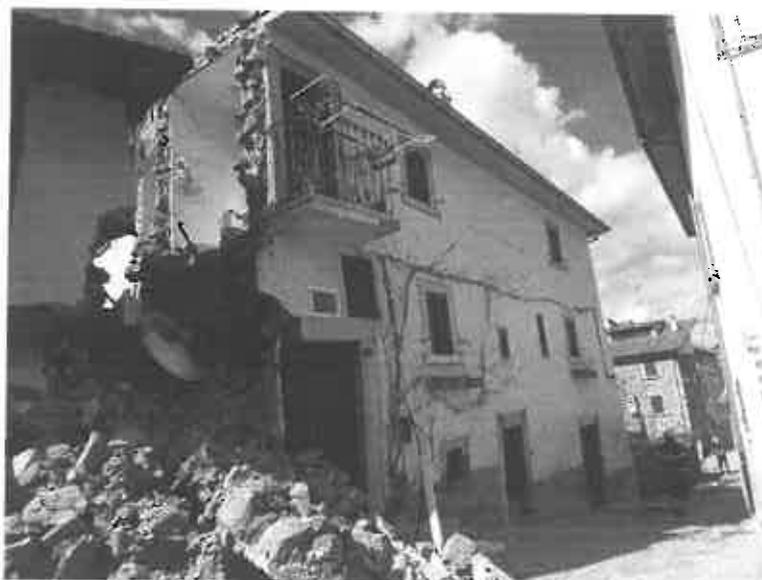
04 –F. 103, p.lla 219 (civico 10 e 105-G)

Trattasi di edificio abitativo prospiciente viabilità pubblica. Le strutture verticali risultano in muratura di pietra arenaria e malta, con tetto a padiglione in latero-cemento. L'edificio presenta un crollo parziale della porzione adiacente il fabbricato di cui alla p.lla 220. Le restanti porzioni risultano gravemente lesionate ed in incipiente pericolo di crollo. Atteso il grave quadro fessurativo e l'incombenza dell'edificio sulla viabilità pubblica si propone l'intervento di demolizione totale dello stesso con relativa rimozione delle macerie..

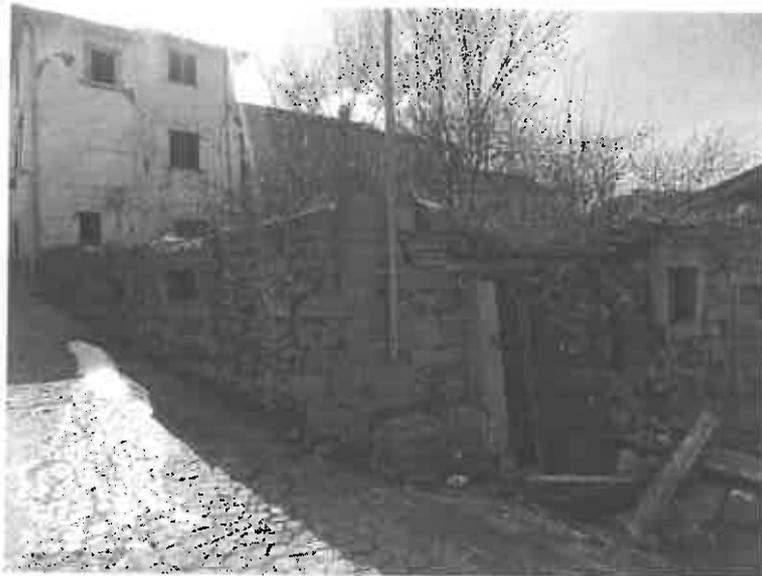
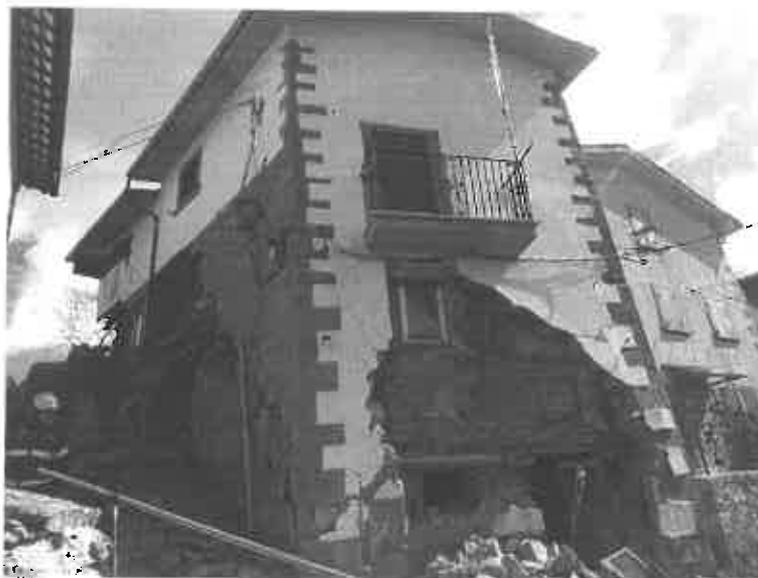
Trattasi di edifici uniti in aggregato costituiti da strutture verticali in muratura di pietra arenaria e malta. Gli edifici di cui alle p.lle 200, 199, 198, 197 si presentano diruti e le parti di muratura perimetrale rimaste in piedi, risultano gravemente lesionate ed in incipiente pericolo di crollo.

L'edificio di cui alla p.lla n° 196, consta di tre piani fuori terra, strutture verticali n muratura di pietra arenaria e malta con tetto in c.a.. Detto fabbricato risulta parzialmente crollato e le strutture portanti rimaste in piedi risultano gravemente lesionate ed in incipiente pericolo di crollo. Atteso il grave quadro fessurativo e l'incombenza dell'edificio sulla viabilità pubblica si propone l'intervento di demolizione totale dello stesso con relativa rimozione delle macerie..

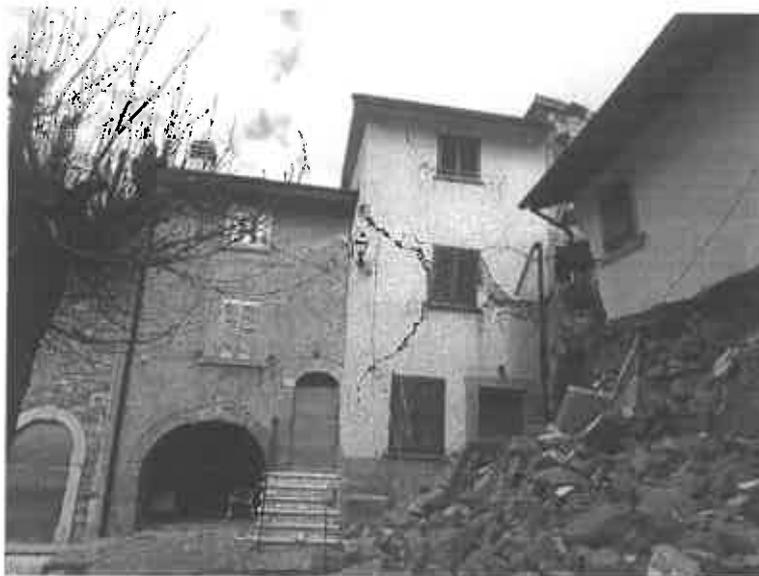
06 – F. 103, p.lle 218 (civico 108) e 217 (civico 217)

Trattasi di edifici uniti in aggregato incombente su due lati sulla viabilità pubblica, costituito da strutture portanti verticali in muratura di pietra arenaria e malta e tetto in c.a.. Detti edificio presentano un diffuso e grave quadro fessurativo con lesioni taglio che denotano cinematismi di ribaltamento della facciata in atto, nonché espulsione di materiale lapideo nelle cantonate. I fabbricati de quo risultano in incipiente pericolo di crollo e pertanto si propone la demolizione totale degli stessi la relativa rimozione delle macerie.

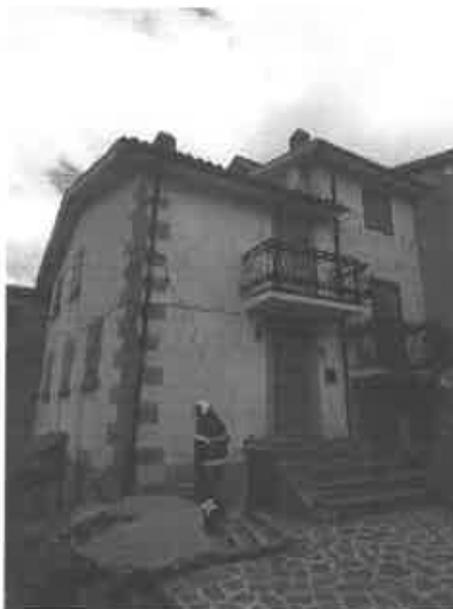
07 – F. 103 p.lle 213 (civico 11b)

Trattasi di edificio d'angolo prospiciente per due fronti sulla viabilità pubblica. Le strutture verticali risultano in muratura di pietra arenaria e malta, con tetto del tipo a capanna in latero-cemento. L'edificio presenta gravi lesioni a taglio tipici del cinematismo di ribaltamento della facciata. Atteso il grave quadro fessurativo e l'incombenza dell'edificio sulla viabilità pubblica si propone l'intervento di demolizione totale dello stesso con relativa rimozione delle macerie.

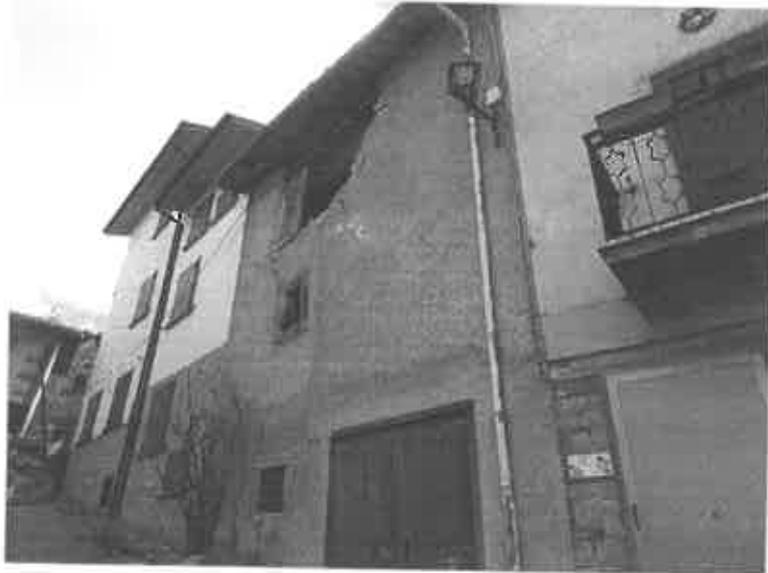
08 – F. 103 p.IIa 246 (civico 112g)

Trattasi di edificio intercluso tra fabbricati con destinazione di tipo rurale costituito da tre piani fuori terra e prospiciente la viabilità pubblica. Le strutture verticali risultano in muratura di pietra arenaria e malta, con tetto del tipo a capanna in legno. L'edificio presenta gravi lesioni a taglio tipici del cinematismo di ribaltamento della facciata. Atteso il grave quadro fessurativo e l'incombenza dell'edificio sulla viabilità pubblica si propone l'intervento di demolizione totale dello stesso con relativa rimozione delle macerie.

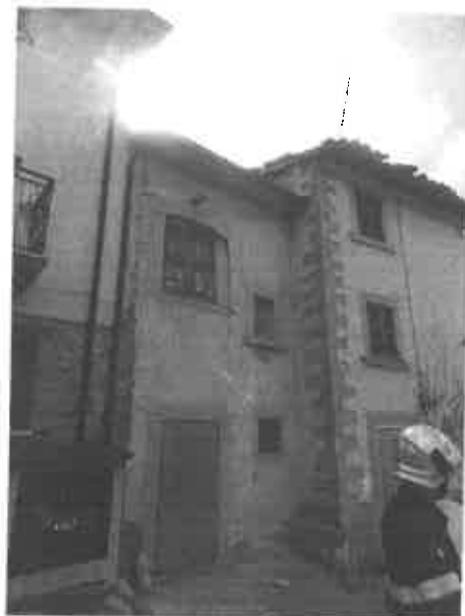
09 – F. 103 p.IIa 243

Trattasi di edificio intercluso tra fabbricati con destinazione di tipo rurale costituito da due piani fuori terra e prospiciente la viabilità pubblica. Le strutture verticali risultano in muratura di pietra arenaria e malta, con tetto del tipo a capanna in latero-cemento. L'edificio presenta l'espulsione delle riquadrature in pietra delle aperture. Si propone l'intervento di tipo P2 consistente in opere provvisionali di sbadacchiature delle due aperture del primo piano.

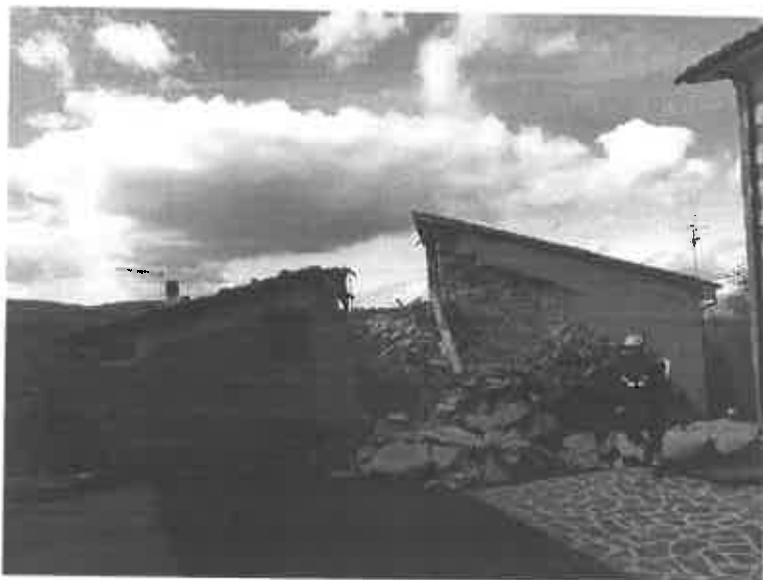
L'edificio di cui alla p.lle 206, consta di un unico piano fuori terra, incombe sulla viabilità pubblica e presente strutture verticali in muratura e malta con tetto in legno. Le strutture murarie presentano gravi lesioni tipiche del cinematismo di ribaltamento della facciata.

L'edificio di cui alla p.lle 763, consta di tre piani fuori terra, risulta parzialmente crollato e le strutture ancora in piedi in incipiente pericolo di crollo.

Atteso il grave quadro fessurativo e l'incombenza degli edifici sulla viabilità pubblica si propone l'intervento di demolizione totale degli stessi con relativa rimozione delle macerie.

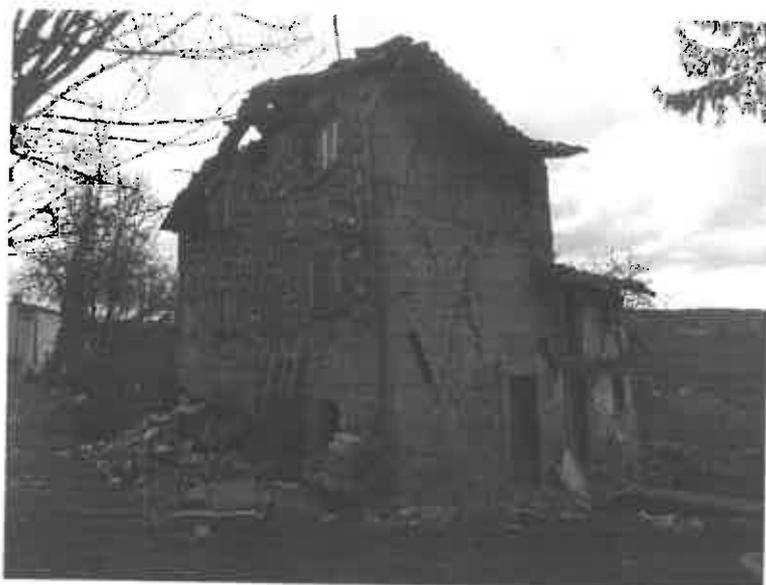
Trattasi di edificio in muratura dislocato su tre piani fuori terra avente strutture verticali in muratura di pietra arenaria e malta con tetto in legno, presenta gravi lesioni, con crollo parziale della copertura e di parte delle murature.

Atteso il grave quadro fessurativo e l'incombenza degli edifici sulla viabilità pubblica si propone l'intervento di demolizione totale degli stessi con relativa rimozione delle macerie.

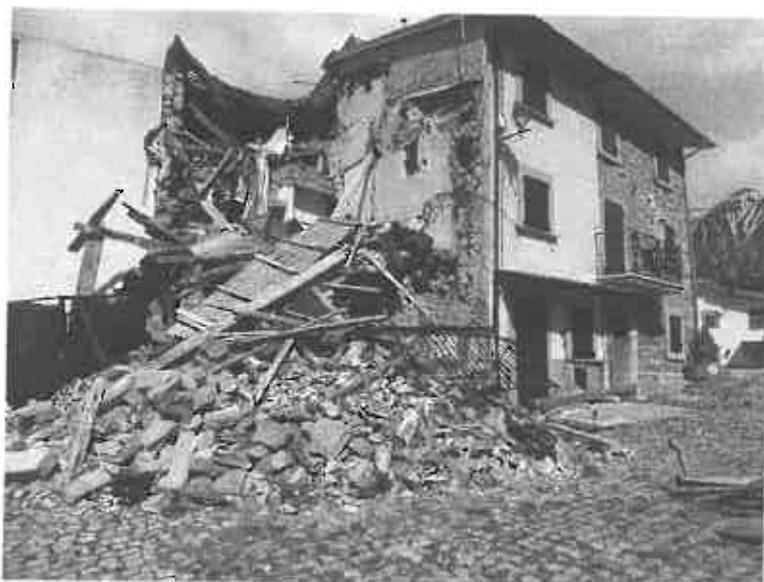
12 – F. 103 p.lla 184

Trattasi di edificio in muratura crollato quasi interamente, mentre le porzioni murarie ancora in piedi risultano in incipiente pericolo di crollo.

Atteso il grave quadro fessurativo e l'incombenza degli edifici sulla viabilità pubblica si propone l'intervento di demolizione totale degli stessi con relativa rimozione delle macerie.

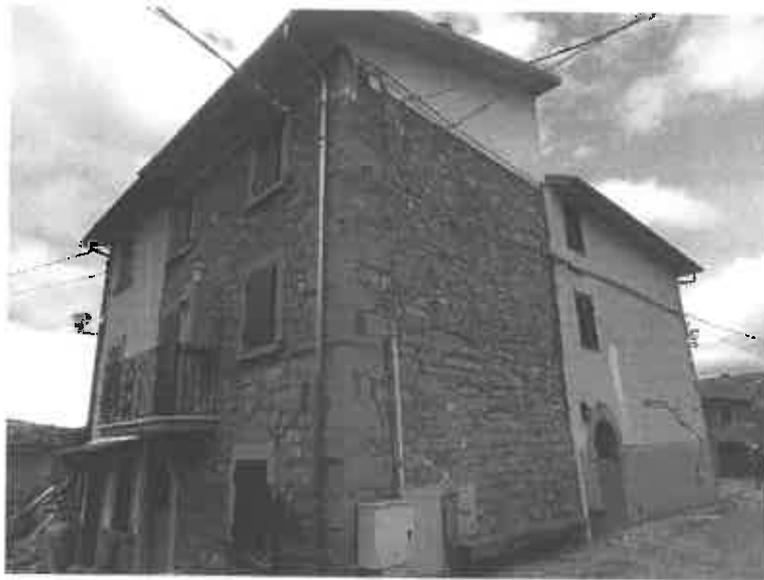
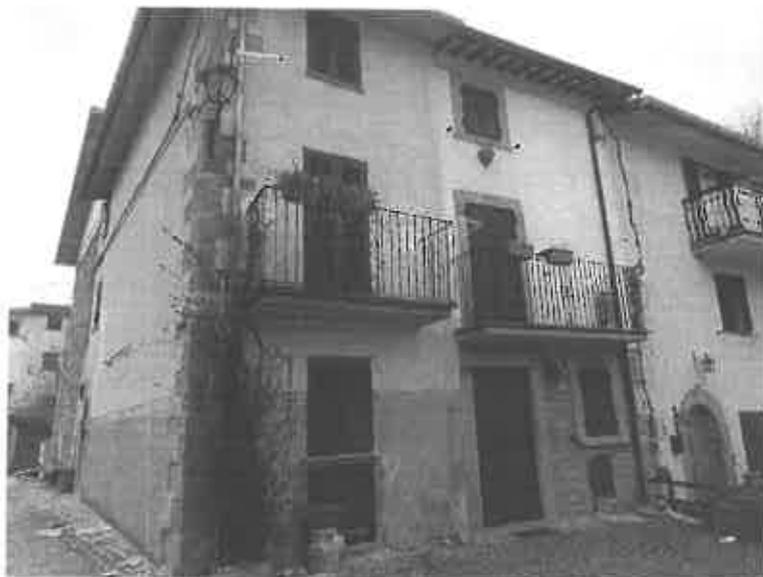
L'aggregato presenta un esteso quadro fessurativo che interessa l'intero perimetro, con lesioni tipiche del ribaltamento di facciata, nonché lesioni orizzontali che hanno provocato il disassamento della muratura.

Atteso il grave quadro fessurativo e l'incombenza degli edifici sulla viabilità pubblica si propone l'intervento di demolizione totale degli stessi con relativa rimozione delle macerie.

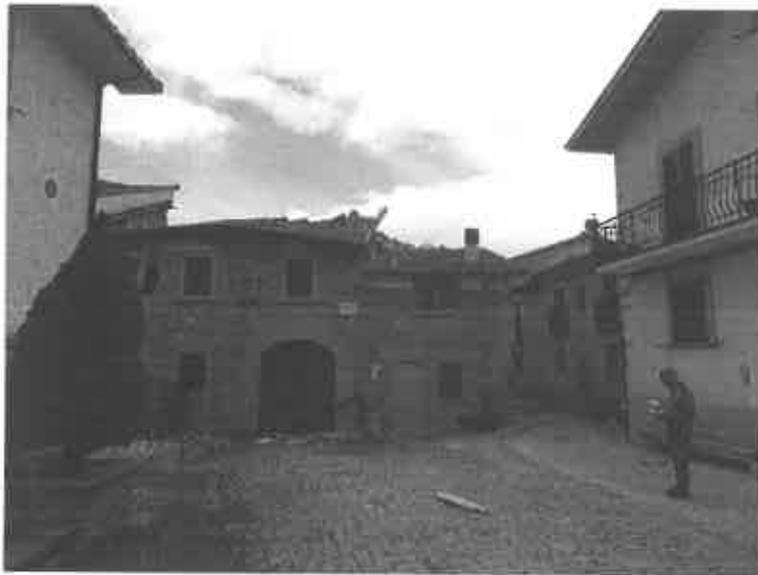
L'aggregato presenta un quadro fessurativo che interessa l'intero perimetro, con crolli parziali diffusi, estesi alle coperture .

L'edificio di cui alla p.lla 157 risulta crollato

Atteso il grave quadro fessurativo e l'incombenza degli edifici sulla viabilità pubblica si propone l'intervento di demolizione totale degli stessi con relativa rimozione delle macerie.

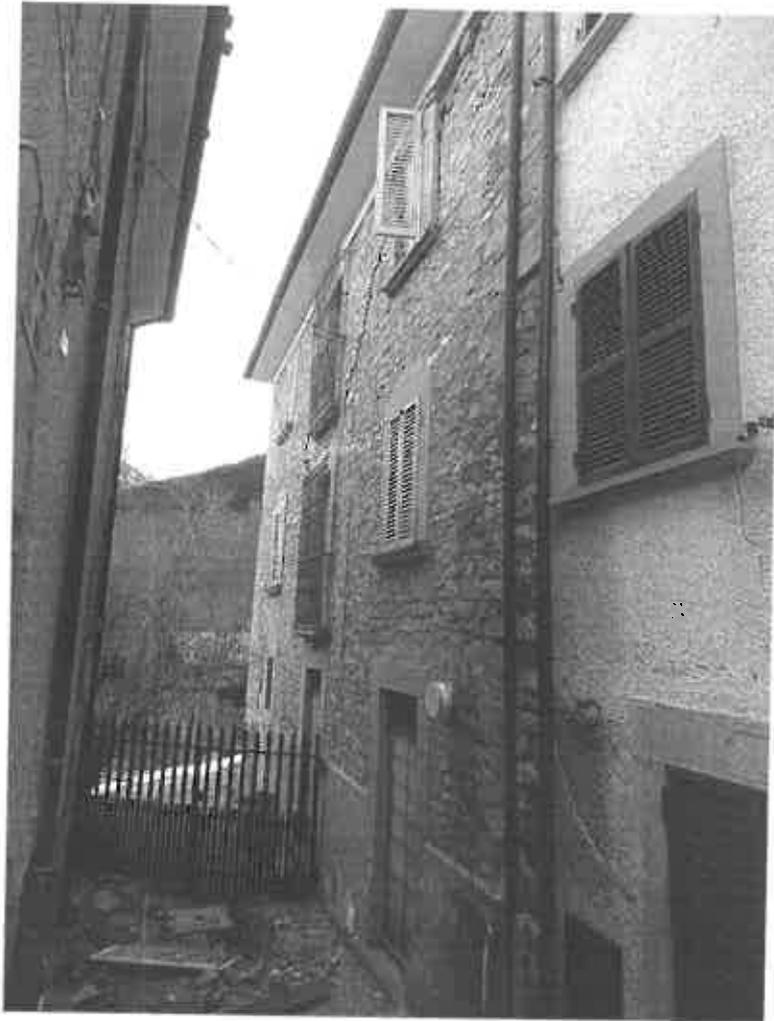
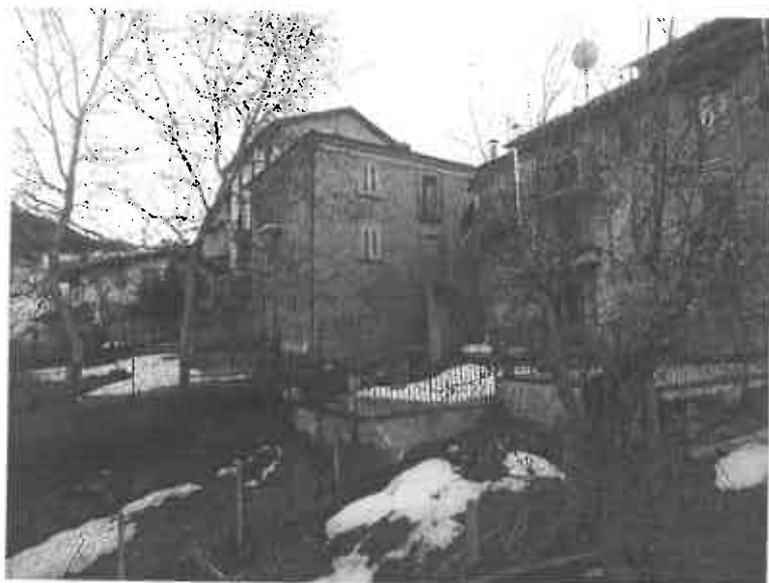
17 – F. 103, p.lla 163 (civico 23-b Vicolo Corto)

Trattasi di porzione di edificio facente parte di un più ampio aggregato, costituito da tre piani fuori terra, con strutture verticali in muratura di pietra arenaria e malta e tetto in latero-cemento.

L'edificio presenta gravi lesioni diagonali che denotano un cinematisimo della facciata in atto, riguardante in particolare la parete nord, con espulsione di elementi lapidei di riquadro delle aperture.

Atteso il grave quadro fessurativo e l'incombenza degli edifici sulla viabilità pubblica si propone l'intervento di demolizione di tale porzione di fabbricato, con relativa rimozione delle macerie.

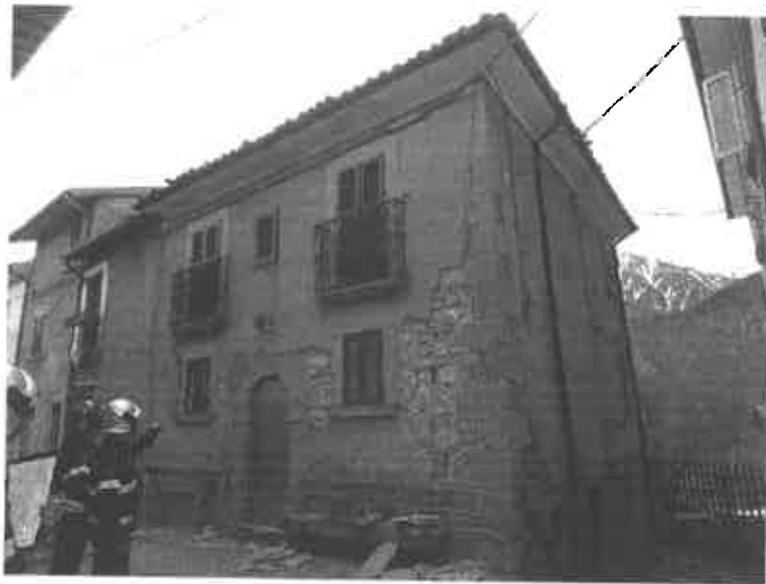
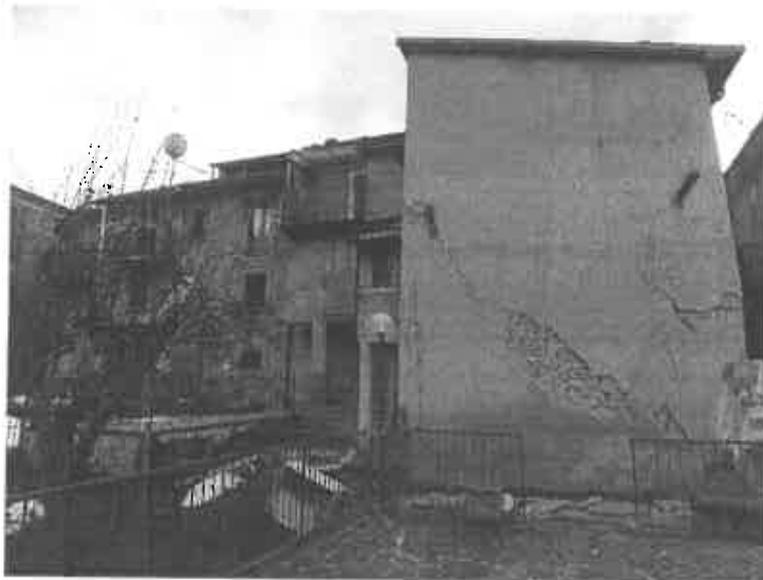
L'aggregato presenta un quadro fessurativo che interessa l'intero perimetro, con crolli parziali diffusi, nonché spanciamento delle murature .

Atteso il grave quadro fessurativo e l'incombenza degli edifici sulla viabilità pubblica si propone l'intervento di demolizione totale degli stessi con relativa rimozione delle macerie.

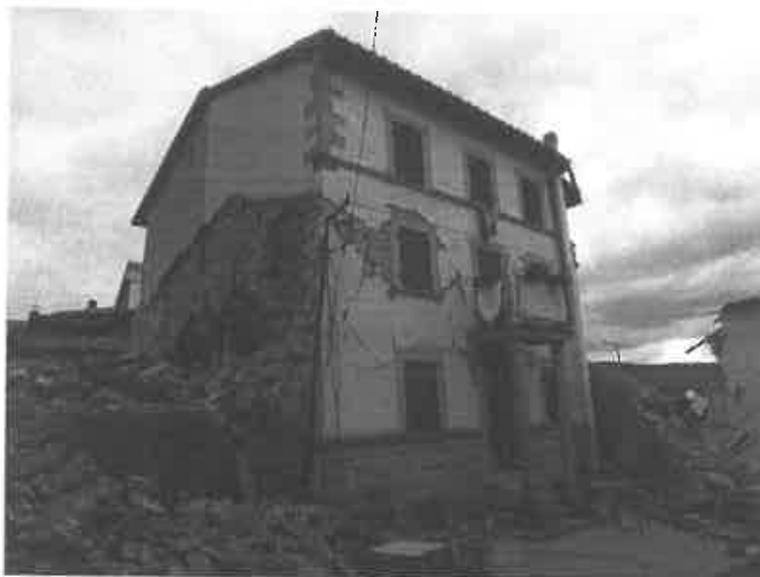
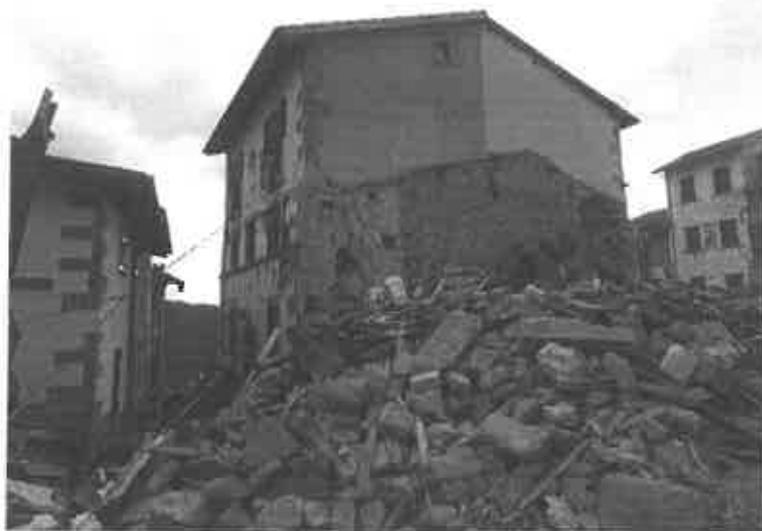
L'aggregato presenta un grave quadro fessurativo diffuso, con creazione di cunei d'angolo prossimi all'espulsione.

Atteso il grave quadro fessurativo e l'incombenza degli edifici sulla viabilità pubblica si propone l'intervento di demolizione totale degli stessi con relativa rimozione delle macerie.

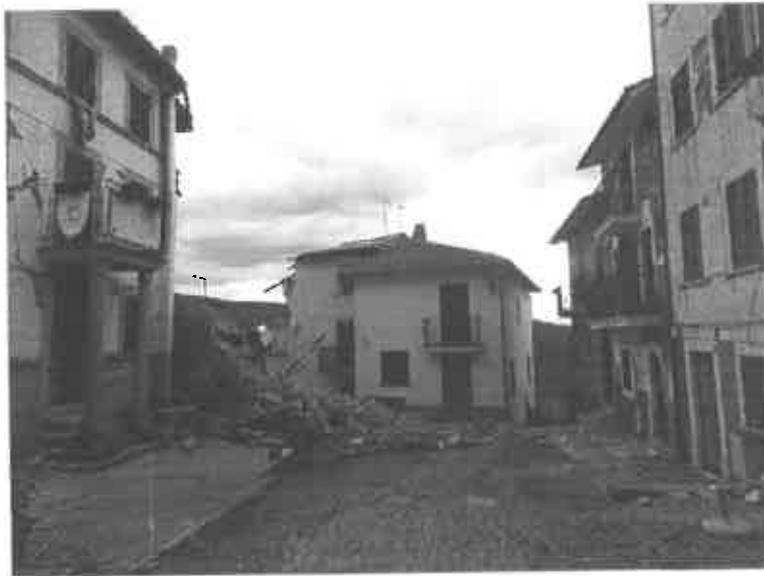
21 – F. 103, p.lla 144

L'edificio – in parte crollato – rappresenta un grave pericolo per la pubblica incolumità a causa dell'incipiente pericolo di crollo delle porzioni superstiti.

Atteso il grave quadro fessurativo e l'incombenza degli edifici sulla viabilità pubblica si propone l'intervento di demolizione di tale porzione di fabbricato, con relativa rimozione delle macerie.
