**OGGETTO: Demolizione totale e rimozione macerie del fabbricato pericolante sito in Amatrice, Frazione Patarico, al Foglio 27– particella 236**

**SCHEDA VALUTAZIONE GTS "ampliato"**  
**MESSA IN SICUREZZA TEMPORANEA POST-SISMICA DI MANUFATTI EDILIZI**  
 (Su carta intestata del Centro Coordinamento Regionale)

## RELAZIONE TECNICA ALLEGATA AL VERBALE GTS DEL 06.06.2017

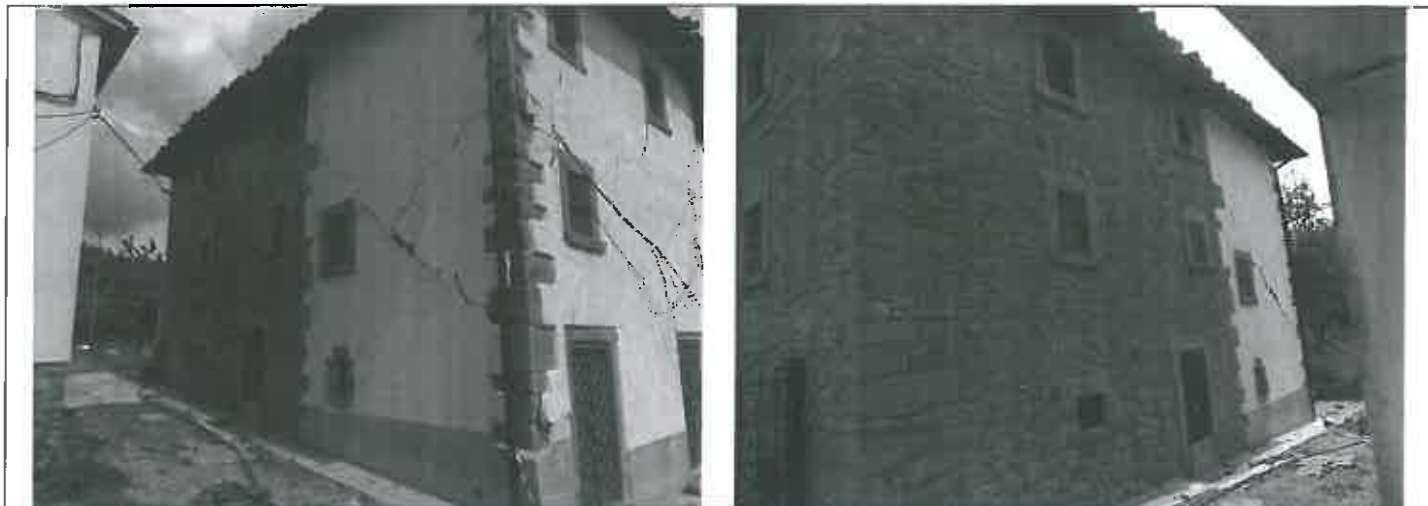
04

- 04** - Trattasi di edifici uniti in aggregato identificati nel NCEU del Comune di Amatrice al Foglio 27, con la p.lla 137 (numero tre abitazioni) e con la p.lla 138. L'aggregato

presenta una destinazione residenziale, costituito da numero tre piani, con strutture verticali portanti in muratura e tetto in parte in legno e parte in c.a.; perimetralmente presenta un quadro fessurativo diffuso e per quanto è possibile rilevare risulta che abbia i muri perimetrali in comune con gli adiacenti fabbricati. A carico delle murature portanti perimetrali si rilevano gravi lesioni tipiche, sia per ribaltamento di facciata, con formazione di cunei d'angolo, ed espulsione di materiale lapideo, sia di gravi lesioni incrociate a 45° nei setti murari. Si rileva inoltre che il fabbricato di cui alla particella 138 risulta crollato parzialmente mentre la parte restante risulta in incipiente pericolo di crollo. Atteso il quadro fessurativo rilevato si propone la Demolizione totale dell'intero aggregato con rimozione delle relative macerie.

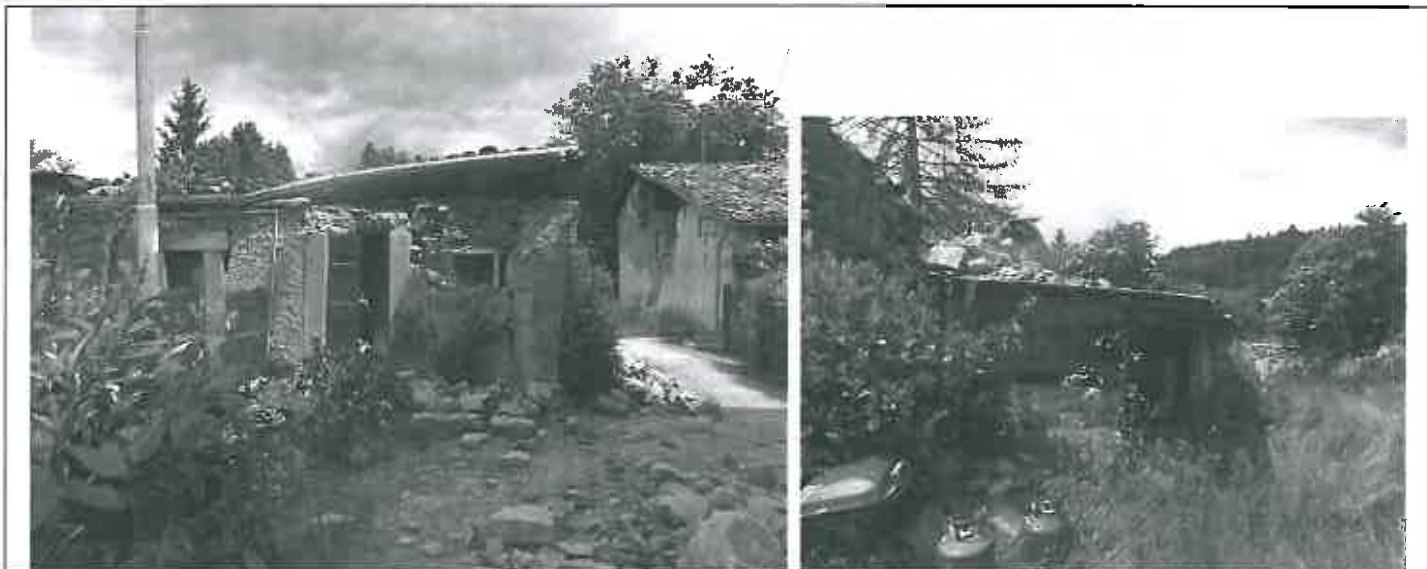
05

**05** - Trattasi di edificio isolato identificato nel NCEU del Comune di Amatrice al Foglio 27, con la p.lla 122 avente destinazione residenziale. L'edificio risulta crollato e pertanto si propone la mera rimozione delle macerie.

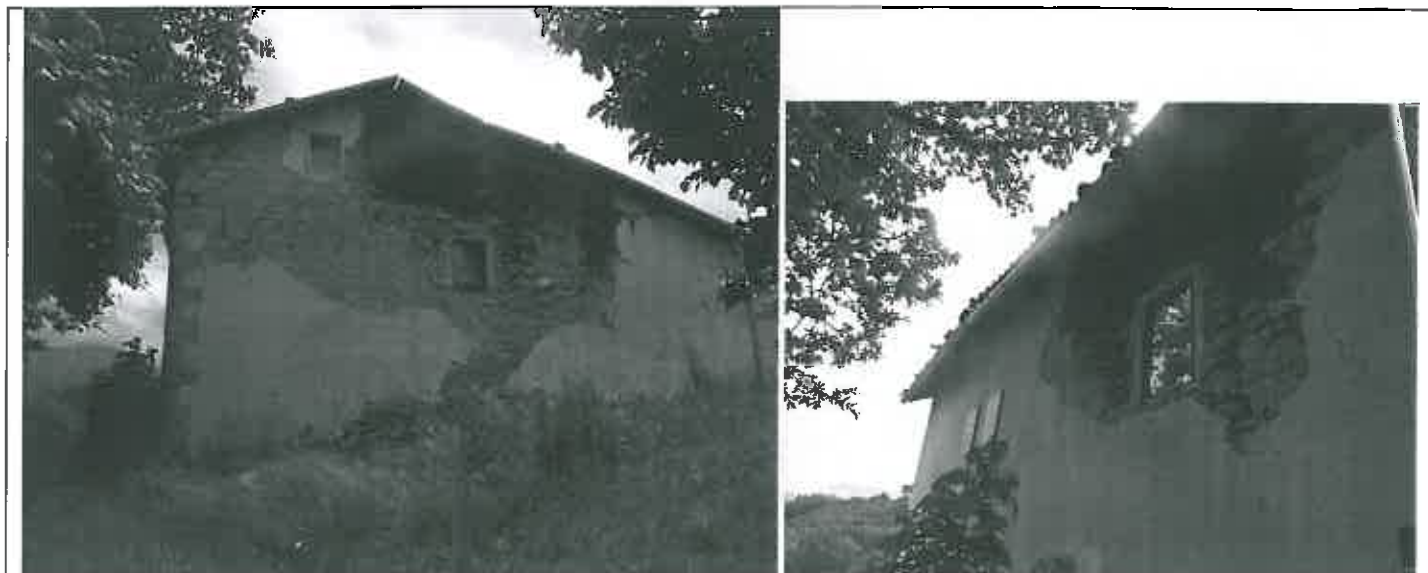
07

**07** - Trattasi di edificio isolato identificato nel NCEU del Comune di Amatrice al Foglio 27, con la p.lla 125 che presenta una destinazione residenziale, costituito da numero due piani, con strutture verticali portanti in muratura e tetto in legno. A carico delle murature portanti perimetrali si rilevano gravi lesioni tipiche del ribaltamento di facciata, con formazione di cunei d'angolo, ed espulsione di materiale lapideo. Atteso il quadro fessurativo rilevato si propone la Demolizione totale con rimozione delle macerie dell'edificio.

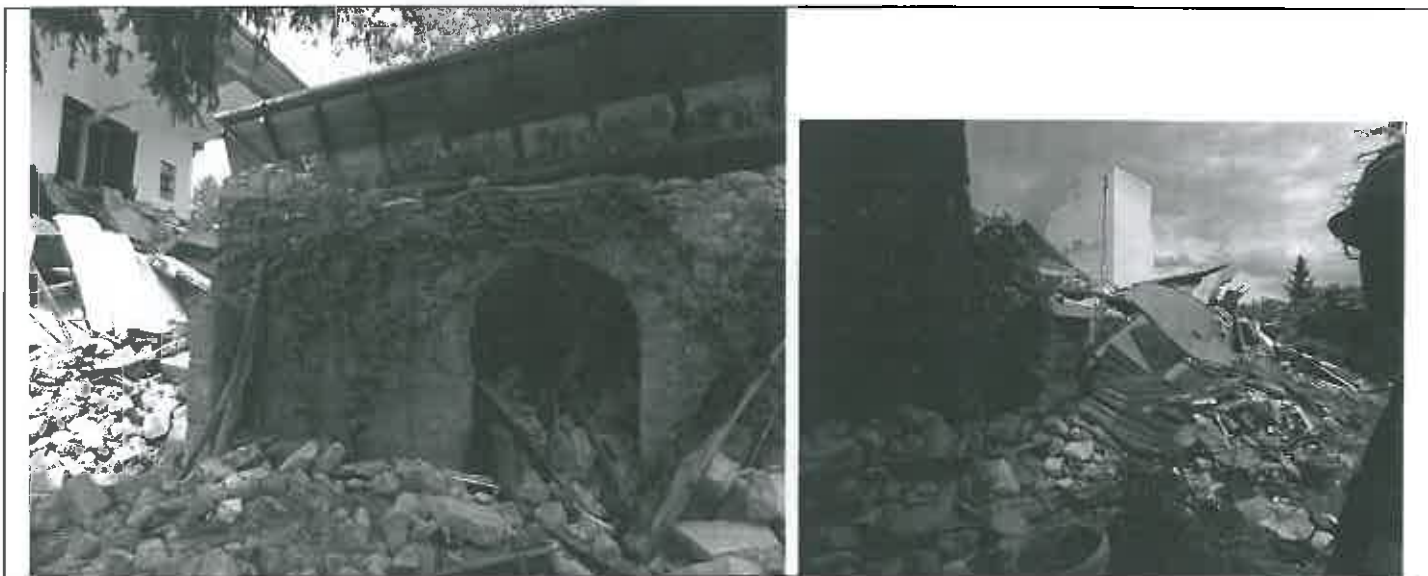
08

**08** - Trattasi di edifici uniti in aggregato identificati nel NCEU del Comune di Amatrice al Foglio 27, con le p.lle 124 e 256. L'aggregato presenta una destinazione di tipo rurale, costituito da numero un piano fuori terra, con strutture verticali portanti in muratura e

tetto in legno. Gli edifici risultano crollati quasi del tutto e la parte non crollata risulta in incipiente pericolo di crollo. Atteso il quadro fessurativo rilevato si propone la Demolizione totale con rimozione delle macerie dell'intero aggregato.

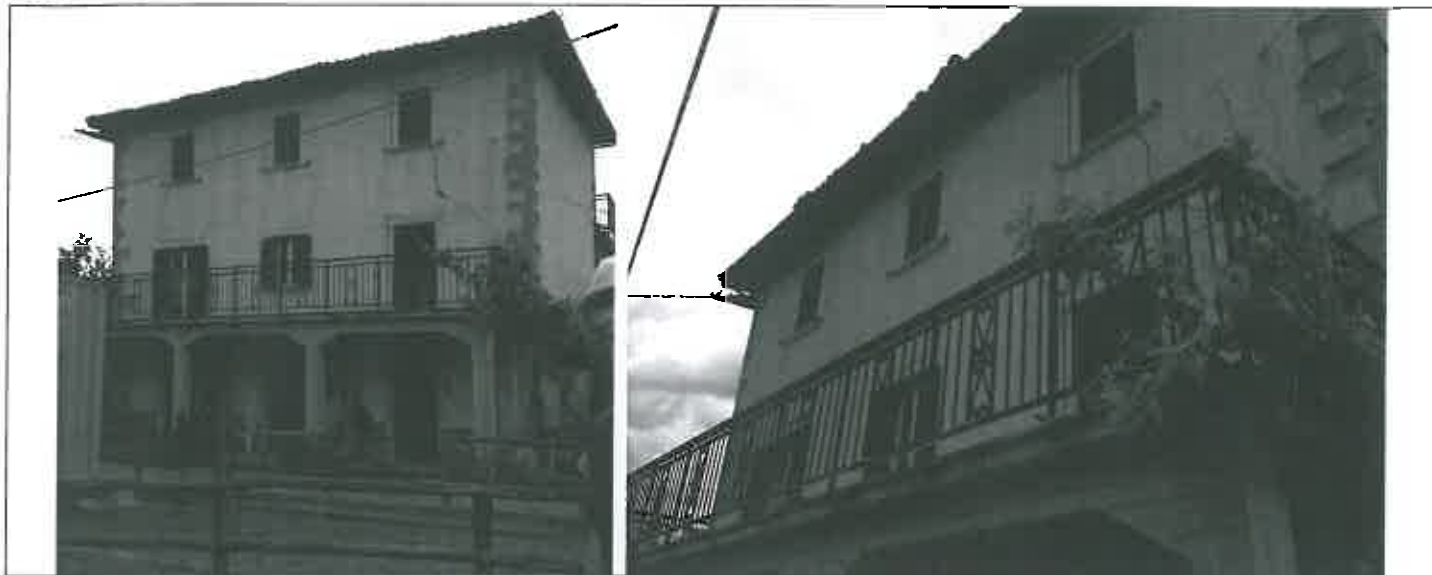
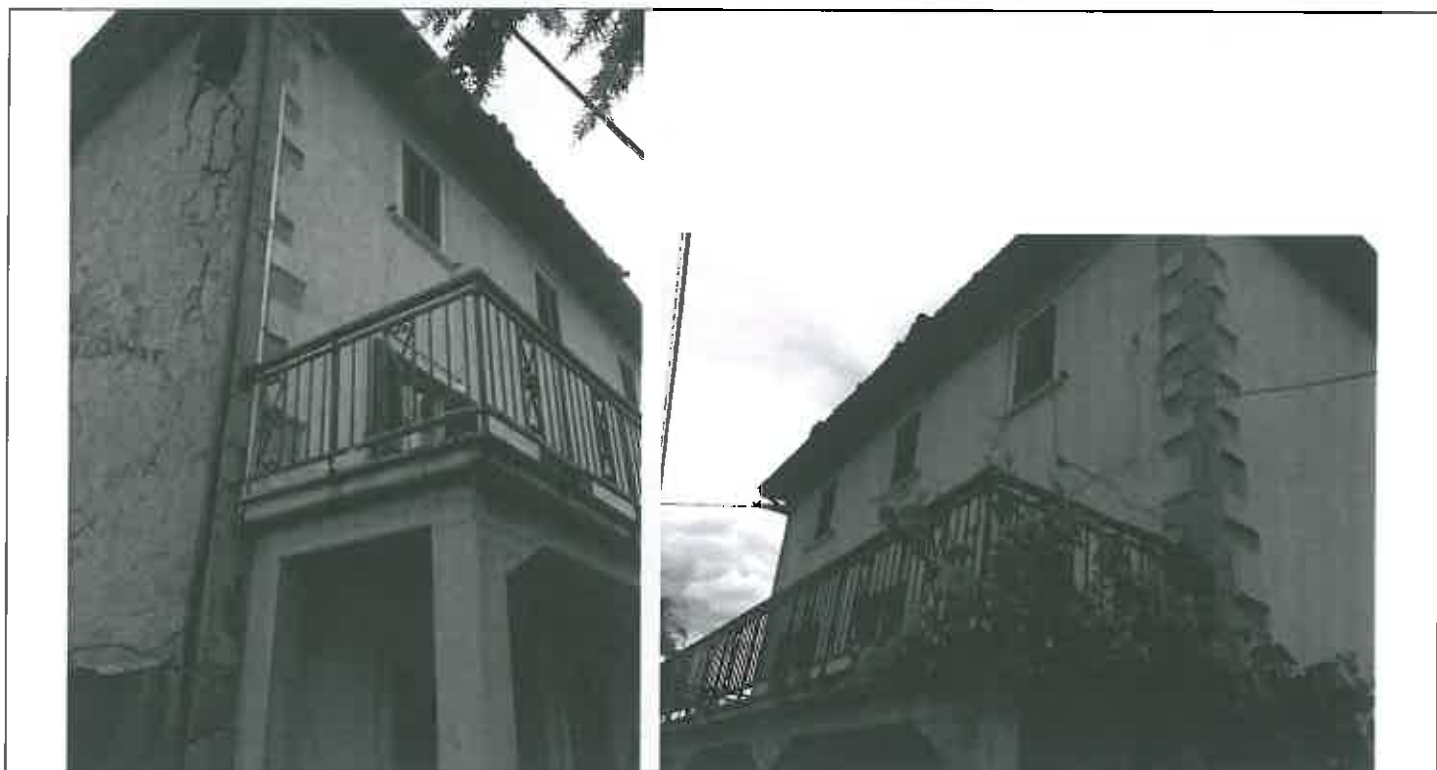
09

- 09** - Trattasi di edificio isolato identificato nel NCEU del Comune di Amatrice al Foglio 27, con la p.lla 236 che presenta una destinazione residenziale, costituito da numero due piani, con strutture verticali portanti in muratura e tetto in legno. A carico delle murature portanti perimetrali si rilevano gravi lesioni tipiche del ribaltamento di facciata, con formazione di cunei d'angolo, ed espulsione di materiale lapideo. Atteso il quadro fessurativo rilevato si propone la Demolizione totale con rimozione delle macerie dell'edificio.

**la demolizione totale e rimozione macerie** del fabbricato, sito nella Frazione Patarico, identificato al NCEU al Foglio 27 part.lla 236, meglio indicato nell'estratto di mappa allegato, catastalmente intestato a: Cherubini Romeo al fine di assicurare la tutela della pubblica incolumità. Il provvedimento è in accordo con quanto convenuto con la scheda di valutazione del GTS n° 01 del 06.06.2017, allegata al presente provvedimento e che ne costituisce parte integrante e sostanziale, dalla quale si rileva, per il fabbricato in parola: *"Trattasi di edificio isolato identificato nel NCEU del Comune di Amatrice al foglio 27, con la p.lla 236 che presenta una destinazione residenziale, costituito da numero due piani, con strutture verticali portanti in muratura e tetto in legno. A carico delle murature portanti perimetrali si rilevano gravi lesioni tipiche del ribaltamento di facciata, con formazione di cunei d'angolo, ed espulsione di materiale lapideo. Atteso il quadro fessurativo rilevato si propone la demolizione totale con rimozione delle macerie dell'edificio"*;
