**OGGETTO: Demolizione totale e rimozione macerie dei fabbricati pericolanti siti in Amatrice, Frazione Sommati, al Foglio 63, particelle 91 – 92 – 93 – 94 – 97 – 98 – 100 – 101.**

## SCHEDA VALUTAZIONE GTS MESSA IN SICUREZZA TEMPORANEA POST-SISMA DI MANUFATTI EDILIZI

CCR n. \_\_\_\_\_ Incarico n. \_\_\_\_\_ del \_\_\_\_\_ Scheda n° **01** del **09/06/2017**  
(Parte 1)

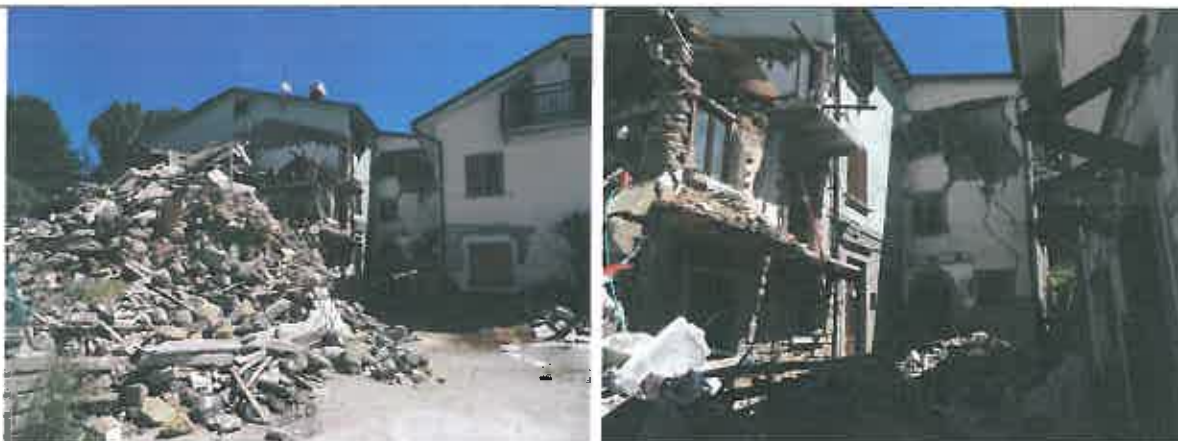
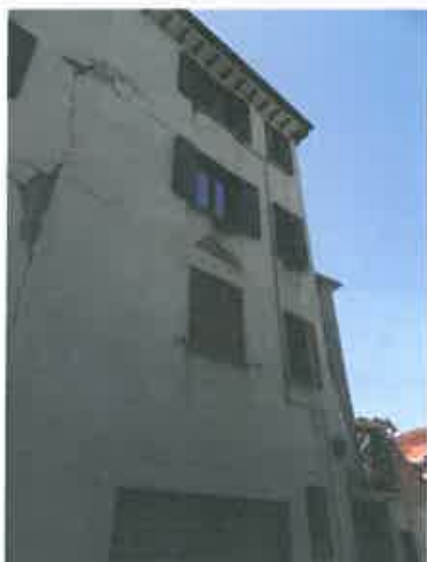
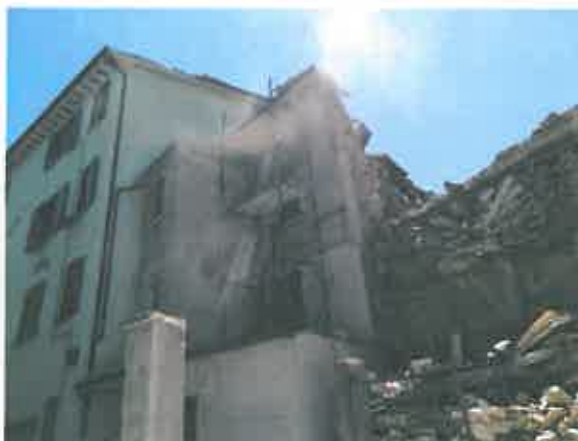
28

- 28** - Trattasi di edifici di un unico aggregato identificati nel NCEU del Comune di Amatrice al Foglio 63, con le p.lle 196, 195, 191 e 192. L'edificio, ricadente sulla p.lla 191

destinato ad uso residenziale e di 4 piani massimo, presenta tetto in conglomerato cementizio che risulta integro; la facciata sul fronte Nord, che si affaccia su un'area provata, mostra lesioni orizzontali ai solai intermedi ed una estesa fessura verticale che interessa il maschio murario centrale. La facciata prospiciente la strada comunale si presenta parzialmente crollata ed in incipiente pericolo di ribaltamento con un moncone di cantonale in equilibrio precario sulla stessa, sono altresì presenti gravi lesioni verticali diffuse e passanti nonché una breccia nella parte alta, tutte interessanti l'intero maschio murario. Atteso tale quadro fessurativo si consiglia la Demolizione totale del comparto in questione con rimozione delle macerie dell'intero aggregato e di quelle che invadono la sede stradale.

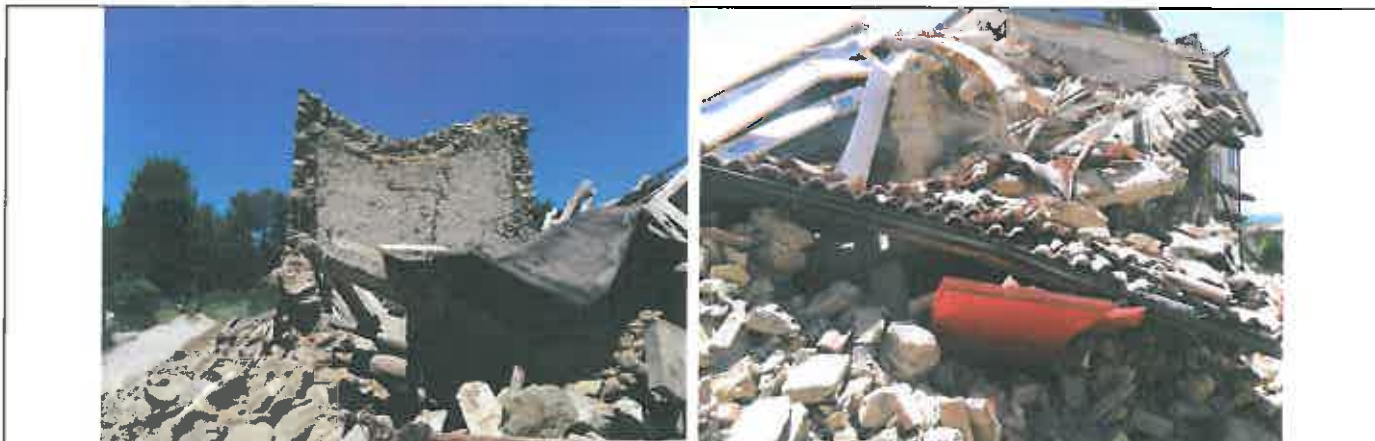
37

- 37** - Trattasi di edificio in muratura isolato identificato nel NCEU del Comune di Amatrice al Foglio 36, con la p.lla 567, già totalmente crollato e pertanto si consiglia la rimozione totale delle macerie, comprese quelle che invadono la sede stradale.

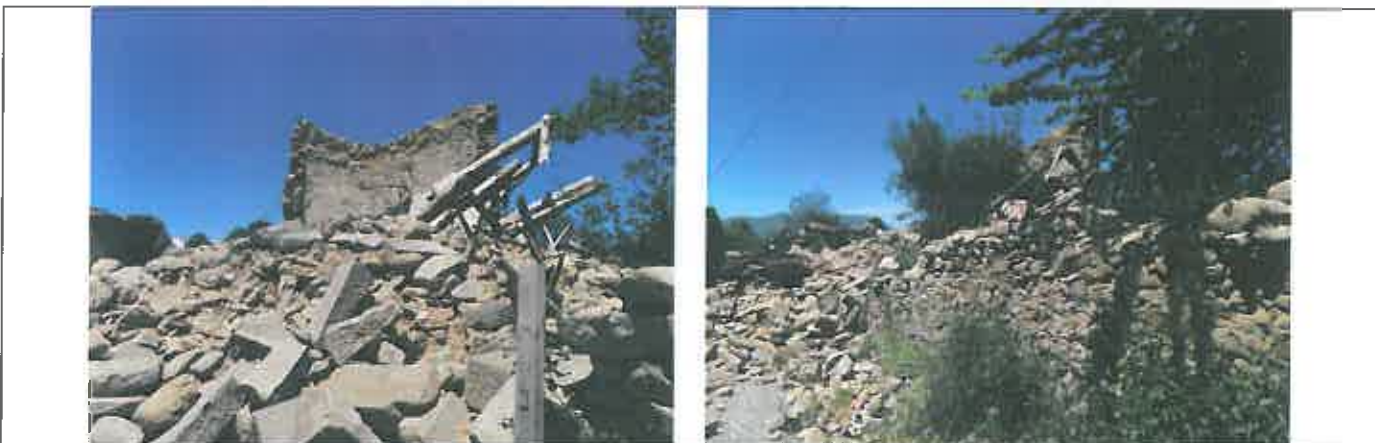
38

- 38** - Trattasi di edificio in muratura e copertura in legno isolato identificato nel NCEU del Comune di Amatrice al Foglio 36, con la p.lla 203 e già parzialmente crollato. Pertanto si consiglia la rimozione totale delle macerie, comprese quelle che invadono la sede stradale.

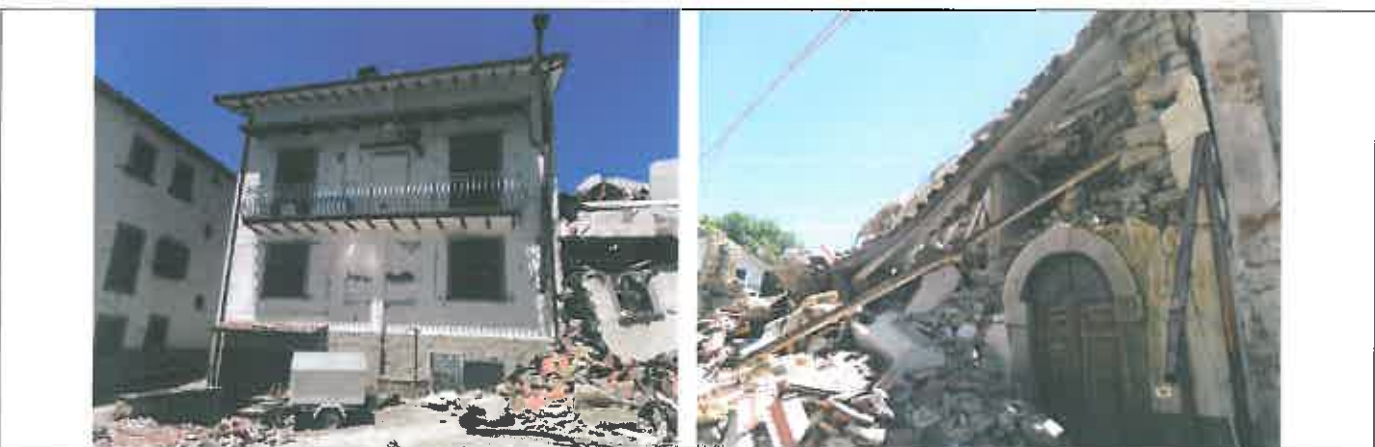
39

- 39** - Trattasi di edifici di un unico aggregato identificati nel NCEU del Comune di Amatrice al Foglio 63, con la p.lla 116, 117 e 118. La parte ricadente sulle p.lle 117 e 118, con copertura latero-cementizia, risulta completamente crollata con macerie che invadono la sede stradale. La parte d'angolo di aggregato ricadente sulla p.lla 116 ad uso residenziale e di numero tre piani presenta struttura e copertura a telai in conglomerato cementizio, la sua facciata sul fronte Sud presenta lesioni diagonali passanti nelle tamponature che appaiono prive di vincolo ed in incipiente pericolo di ribaltamento verso l'esterno sull'area comunale prospiciente. Per il quadro fessurativo rilevato si propone la Demolizione totale con rimozione delle macerie dell'intero aggregato fatta eccezione per l'edificio ricadente sulla p.lla 116 per il quale si consiglia cerchiatura delle tamponature con un intervento di presidio di TIPO P2 (di cui alle schede STOP).

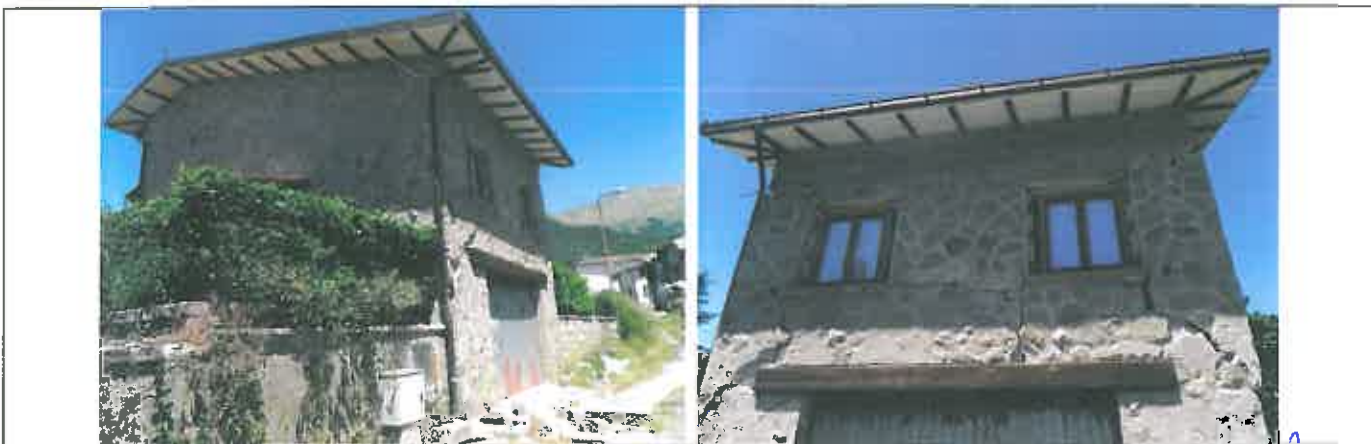
43

**43** - Trattasi di edificio isolato identificato nel NCEU del Comune di Amatrice al Foglio 63, con le p.lle 36. L'aggregato destinato ad uso residenziale e di numero due piani presenta copertura in latero-cemento. Al piano terra lato strada lo stesso presenta un'ampia apertura (ingresso garage) delimitata superiormente da una piattabanda in conglomerato cementizio armato. Presumibilmente tale piattabanda ha indotto azioni di martellamento nei due contigui cantonali, provocandone sconessioni e fuori piombo macroscopici. Pertanto si consiglia la Demolizione totale dell'edificio e la rimozione totale delle macerie.
