**COMUNE DI AMATRICE**  
**(Provincia di Rieti)**

Ordinanza n. **583** del 16/08/2017

**OGGETTO: Demolizione totale e rimozione macerie dei fabbricati pericolanti siti in Amatrice, Frazione Capricchia, al Foglio 99 – particelle 141, 142, 143, 144**

## RELAZIONE TECNICA ALLEGATA AL VERBALE GTS DEL 17.05.2017

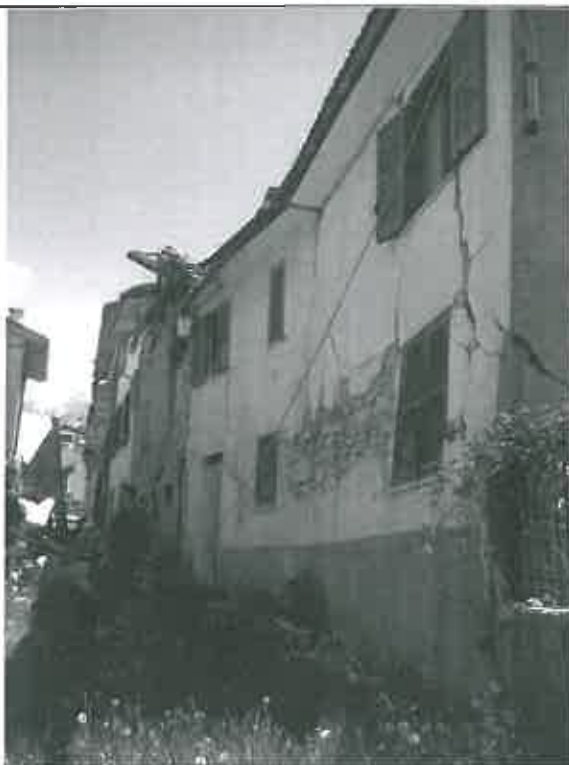
AGGREGATO 10

particella n. 123, trattasi di edificio avente destinazione residenziale costituito da due piani, con strutture verticali portanti in muratura e tetto in c.a.; presenta gravi lesioni, principio di ribaltamento della facciata e pertanto incipiente pericolo di crollo;

particella n. 124, trattasi di edificio avente destinazione residenziale costituito da due piani, con strutture verticali portanti in muratura e tetto in c.a.; presenta gravi lesioni, crolli parziali e pertanto incipiente pericolo di ulteriori crolli;

particella n. 126, trattasi di edificio avente destinazione residenziale costituito da tre piani, con strutture verticali portanti in muratura e tetto in legno; presenta gravi lesioni, crolli parziali e pertanto incipiente pericolo di ulteriori crolli;

particella n. 127 (civico 51), trattasi di edificio avente destinazione residenziale costituito da tre piani, con strutture verticali portanti in muratura e tetto in c.a.; presenta gravi lesioni accompagnate da principio di ribaltamento della facciata, e pertanto incipiente pericolo di crollo;

particella n. 128, trattasi di edificio avente destinazione residenziale costituito da tre piani, con strutture verticali portanti in muratura e tetto in c.a.; presenta gravi lesioni, muri laterali crollati parzialmente e pertanto incipiente pericolo di ulteriori crolli;

particella n. 131, trattasi di edificio avente destinazione residenziale costituito da due piani, con strutture verticali portanti in muratura e tetto in legno; presenta gravi lesioni accompagnate da spanciamenti oltre che principio di ribaltamento della facciata, e pertanto incipiente pericolo di crollo;

particella n. 132, trattasi di edificio avente destinazione residenziale costituito da due piani, con strutture verticali portanti in muratura e tetto in c.a.; presenta gravi lesioni accompagnate da spanciamenti oltre che principio di ribaltamento della facciata, e pertanto incipiente pericolo di crollo;

particella n. 137 (civico 43), trattasi di edificio avente destinazione residenziale costituito da due piani oltre piano interrato, con strutture verticali portanti in muratura e tetto in c.a.; presenta gravi lesioni ad X, cinematismo di ribaltamento della facciata e pertanto incipiente pericolo di crollo;

particella n. 138 (civico 45), trattasi di edificio avente destinazione residenziale costituito da tre piani, con strutture verticali portanti in muratura e tetto in legno; presenta gravi lesioni, estese a tutto il fabbricato, accompagnate da espulsione di materiale e pertanto incipiente pericolo di crollo;

attesa la minaccia per la pubblica incolumità costituita dallo stato di fatiscenza, con incipiente pericolo di crollo, degli edifici costituenti l'aggregato, si propone la demolizione totale degli stessi con relativa rimozione delle macerie.
