**COMUNE DI AMATRICE**  
**(Provincia di Rieti)**

Ordinanza n. **584** del 16/08/2017

**OGGETTO: Demolizione totale e rimozione macerie del fabbricato pericolante sito in Amatrice, Frazione Capricchia, al Foglio 99 – particella 196**

## RELAZIONE TECNICA ALLEGATA AL VERBALE GTS DEL 17.05.2017

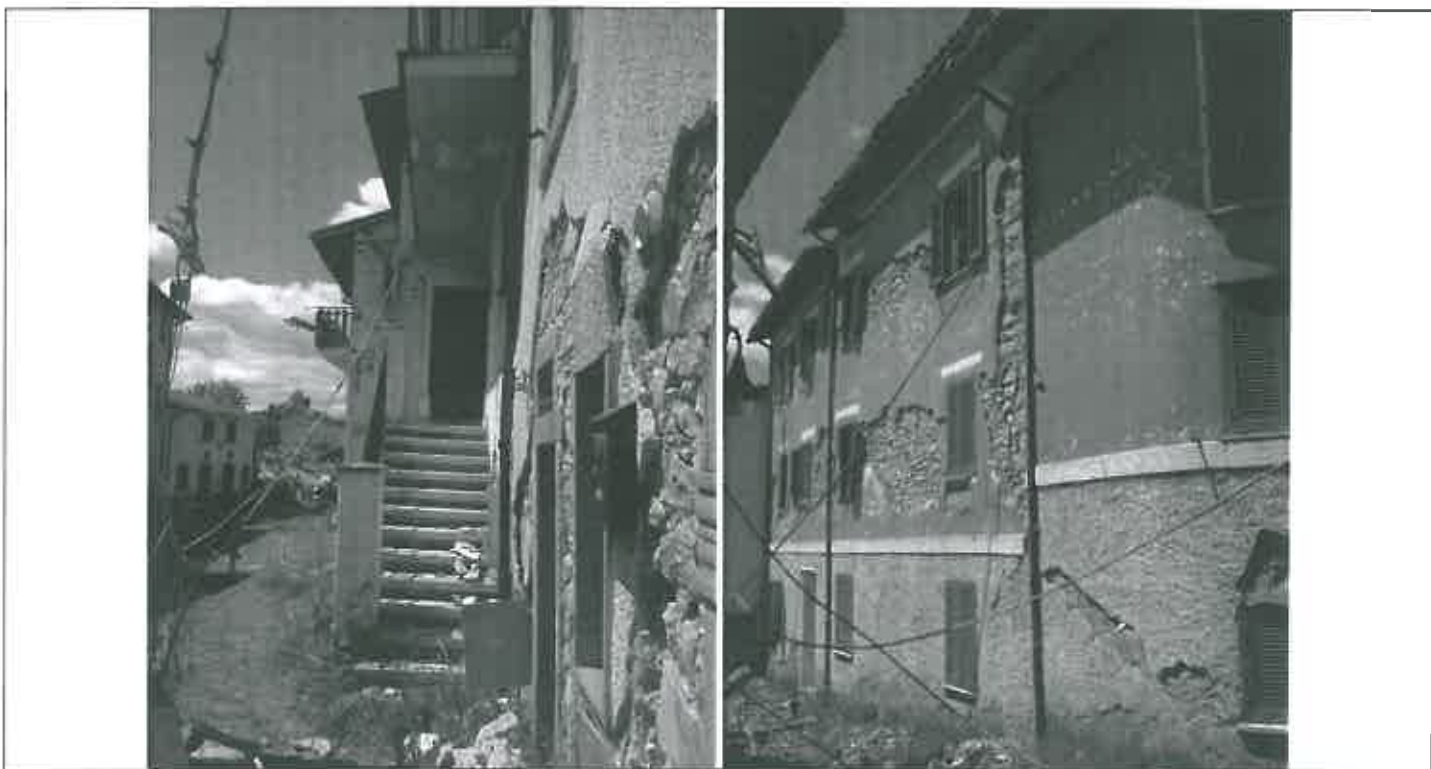
AGGREGATO 10

particella n. 123, trattasi di edificio avente destinazione residenziale costituito da due piani, con strutture verticali portanti in muratura e tetto in c.a.; presenta gravi lesioni, principio di ribaltamento della facciata e pertanto incipiente pericolo di crollo;

particella n. 124, trattasi di edificio avente destinazione residenziale costituito da due piani, con strutture verticali portanti in muratura e tetto in c.a.; presenta gravi lesioni, crolli parziali e pertanto incipiente pericolo di ulteriori crolli;

particella n. 126, trattasi di edificio avente destinazione residenziale costituito da tre piani, con strutture verticali portanti in muratura e tetto in legno; presenta gravi lesioni, crolli parziali e pertanto incipiente pericolo di ulteriori crolli;

particella n. 127 (civico 51), trattasi di edificio avente destinazione residenziale costituito da tre piani, con strutture verticali portanti in muratura e tetto in c.a.; presenta gravi lesioni accompagnate da principio di ribaltamento della facciata, e pertanto incipiente pericolo di crollo;

particella n. 128, trattasi di edificio avente destinazione residenziale costituito da tre piani, con strutture verticali portanti in muratura e tetto in c.a.; presenta gravi lesioni, muri laterali crollati parzialmente e pertanto incipiente pericolo di ulteriori crolli;

particella n. 131, trattasi di edificio avente destinazione residenziale costituito da due piani, con strutture verticali portanti in muratura e tetto in legno; presenta gravi lesioni accompagnate da spanciamenti oltre che principio di ribaltamento della facciata, e pertanto incipiente pericolo di crollo;

particella n. 132, trattasi di edificio avente destinazione residenziale costituito da due piani, con strutture verticali portanti in muratura e tetto in c.a.; presenta gravi lesioni accompagnate da spanciamenti oltre che principio di ribaltamento della facciata, e pertanto incipiente pericolo di crollo;

particella n. 137 (civico 43), trattasi di edificio avente destinazione residenziale costituito da due piani oltre piano interrato, con strutture verticali portanti in muratura e tetto in c.a.; presenta gravi lesioni ad X, cinematismo di ribaltamento della facciata e pertanto incipiente pericolo di crollo;

particella n. 138 (civico 45), trattasi di edificio avente destinazione residenziale costituito da tre piani, con strutture verticali portanti in muratura e tetto in legno; presenta gravi lesioni, estese a tutto il fabbricato, accompagnate da espulsione di materiale e pertanto incipiente pericolo di crollo;

attesa la minaccia per la pubblica incolumità costituita dallo stato di fatiscenza, con incipiente pericolo di crollo, degli edifici costituenti l'aggregato, si propone la demolizione totale degli stessi con relativa rimozione delle macerie.
