**COMUNE DI AMATRICE**  
**(Provincia di Rieti)**

Ordinanza n. 573 del 10/08/2017

**OGGETTO: Demolizione totale e rimozione macerie dei fabbricati pericolanti siti in Amatrice, Frazione Patarico, al Foglio 29 – particelle 124, 256**

## RELAZIONE TECNICA ALLEGATA AL VERBALE GTS DEL 06.06.2017

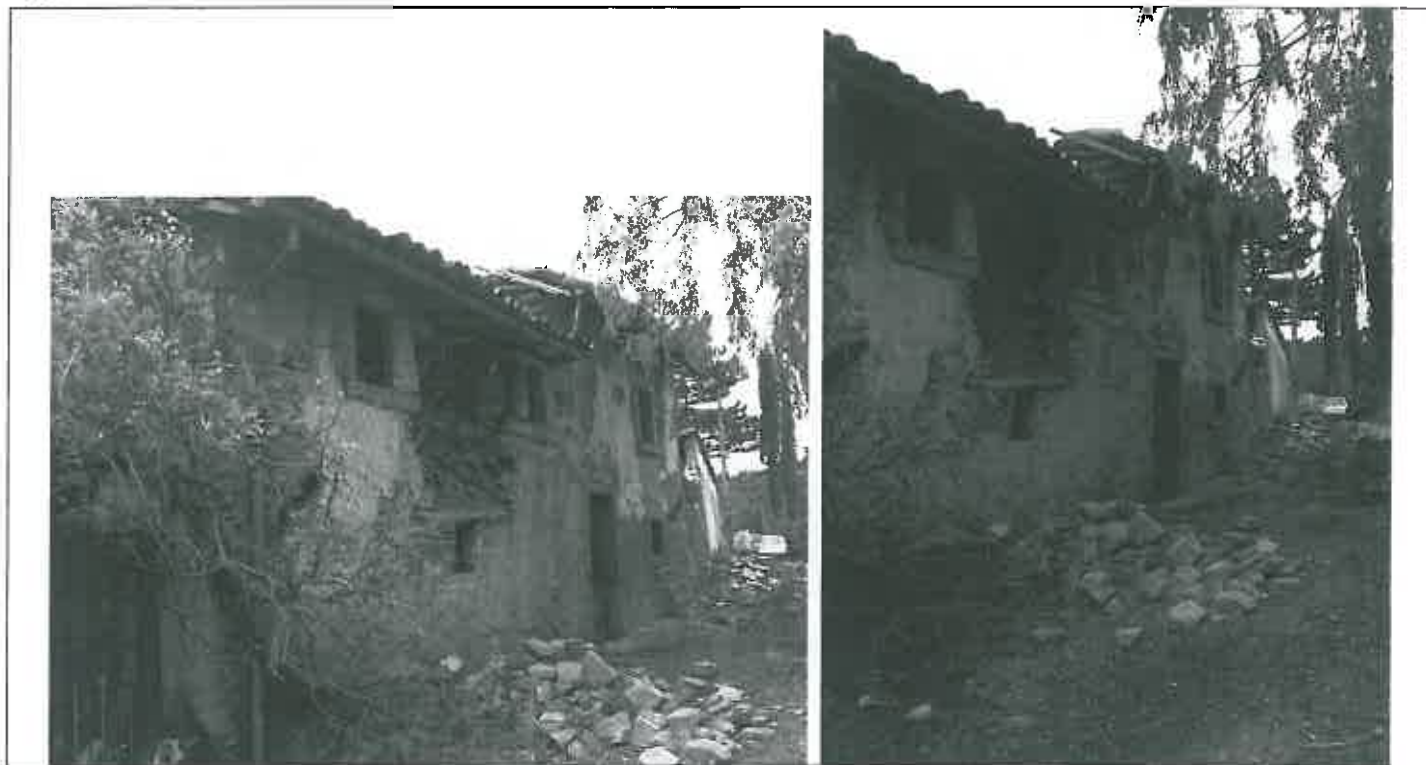
10

- 10** - Trattasi di edificio isolato identificato nel NCEU del Comune di Amatrice al Foglio 27, con la p.lla 151 che presenta una destinazione di tipo rurale, costituito da numero due piani, con strutture verticali portanti in muratura e tetto in legno. A carico delle murature portanti perimetrali si rilevano gravi lesioni tipiche del ribaltamento di facciata, con formazione di cunei d'angolo, ed espulsione di materiale lapideo. Atteso il quadro fessurativo rilevato si propone la Demolizione totale con rimozione delle macerie dell'edificio.

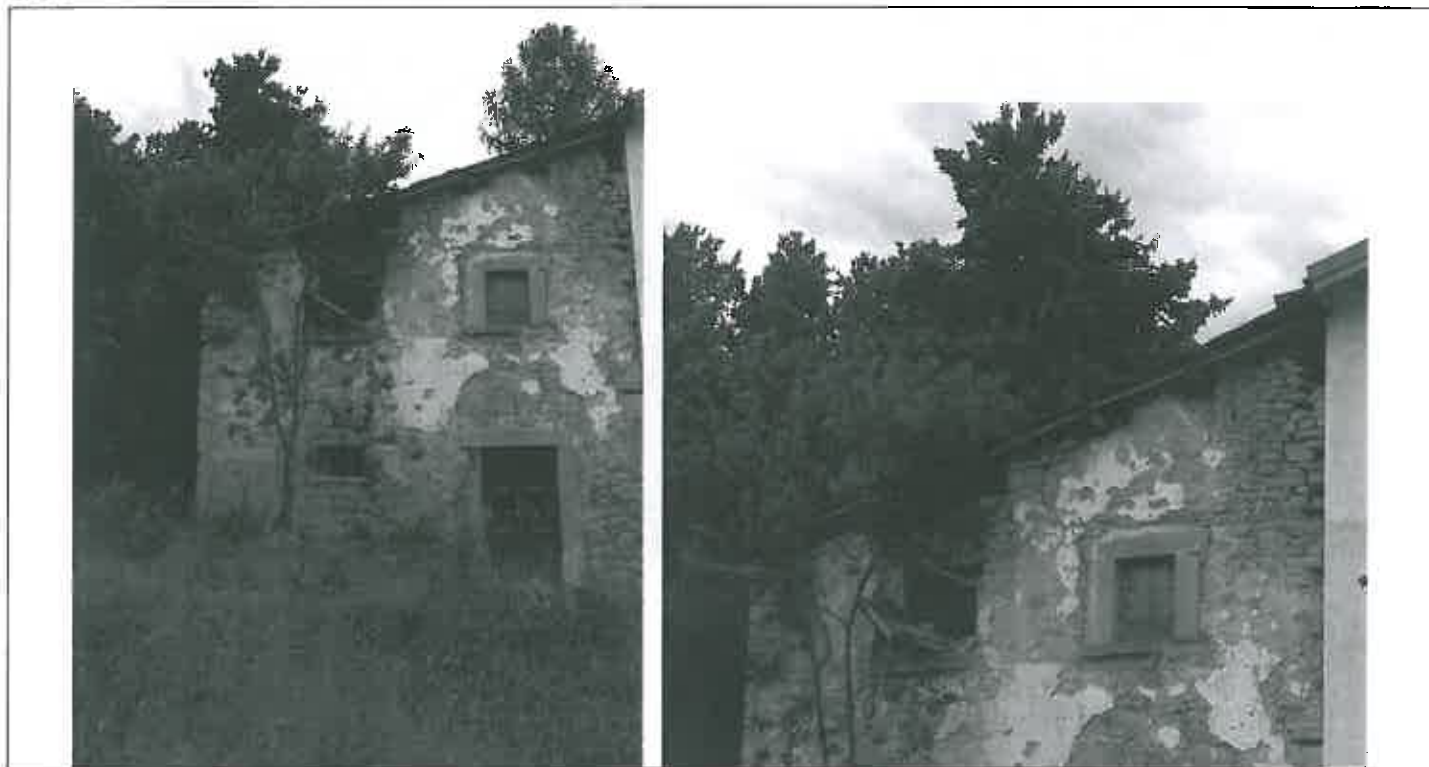
11

- 11** - Trattasi di edificio unito in aggregato identificato nel NCEU del Comune di Amatrice al Foglio 27, con la p.lla 342 che presenta una destinazione di tipo rurale, costituito da numero due piani, con strutture verticali portanti in muratura e tetto in legno incombente sull'adiacente edificio residenziale classificato "A" con scheda AEDES. A carico delle murature portanti perimetrali si rilevano gravi lesioni tipiche del ribaltamento di facciata, con formazione di cunei d'angolo, ed espulsione di materiale lapideo. Atteso il quadro fessurativo rilevato si propone la Demolizione totale con rimozione delle macerie dell'edificio.
