**COMUNE DI AMATRICE**  
**(Provincia di Rieti)**

Ordinanza n. **570** del 10/08/2017

**OGGETTO: Demolizione totale e rimozione macerie dei fabbricati pericolanti siti in Amatrice, Frazione Patarico, al Foglio 27 – particelle 137, 138**

## RELAZIONE TECNICA ALLEGATA AL VERBALE GTS DEL 06.06.2017

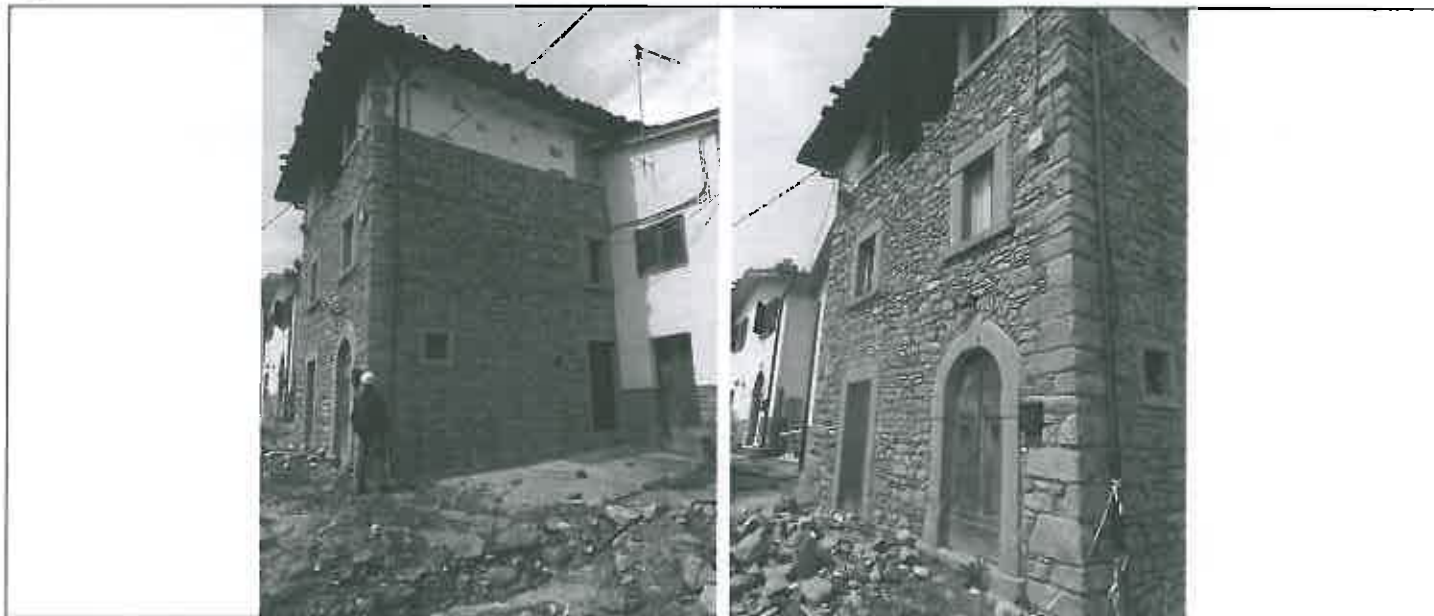
02

- 02** - Trattasi di edificio unito in aggregato identificato nel NCEU del Comune di Amatrice al Foglio 27, con la p.lla 140 sub 4 avente destinazione residenziale, costituito da numero tre piani, con strutture verticali portanti in muratura e tetto in legno; perimetralmente presenta un quadro fessurativo diffuso e per quanto è possibile rilevare risulta che abbia i muri perimetrali in comune con gli adiacenti fabbricati (p.lla 140). A carico delle murature portanti perimetrali si rilevano gravi lesioni tipiche del ribaltamento di facciata, con formazione di cunei d'angolo, ed espulsione di materiale lapideo. Atteso il quadro fessurativo rilevato si propone un intervento di TIPO P2, ossia la realizzazione di opere provvisorie consistenti nella puntellatura della facciata in ribaltamento, previa sbadacchiature delle aperture e della breccia originatasi sulla muratura nella parte sommitale della stessa.

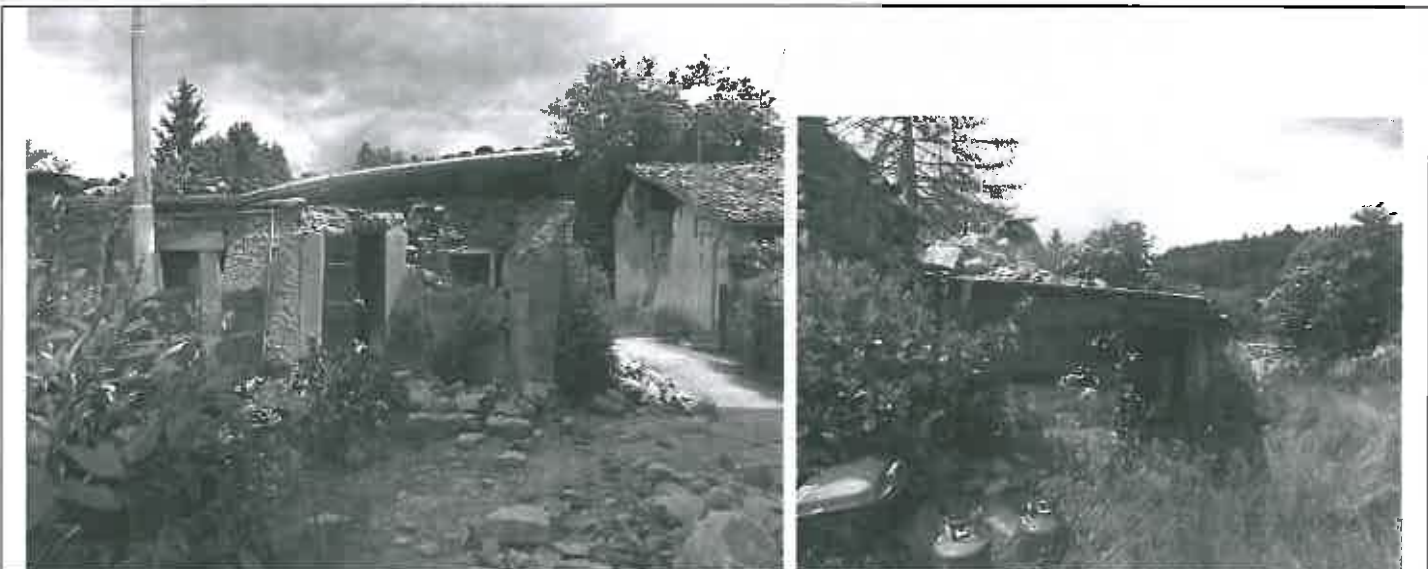
05

**05** - Trattasi di edificio isolato identificato nel NCEU del Comune di Amatrice al Foglio 27, con la p.lla 122 avente destinazione residenziale. L'edificio risulta crollato e pertanto si propone la mera rimozione delle macerie.

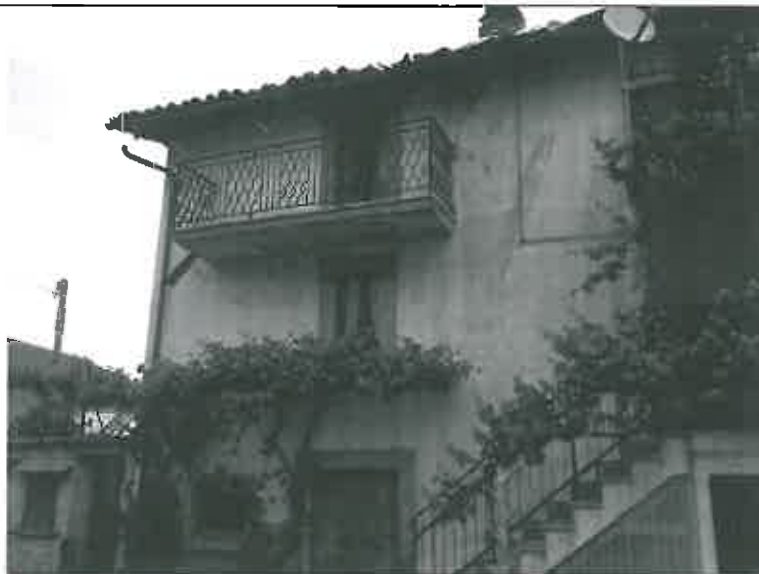
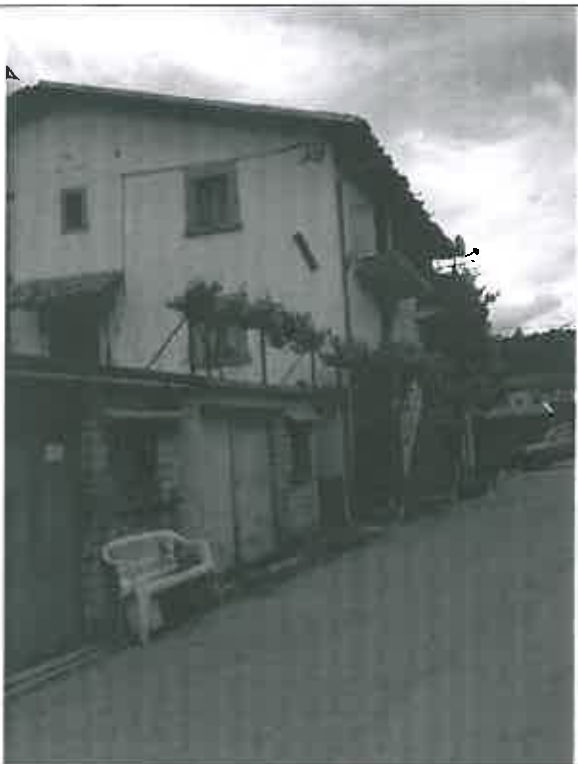
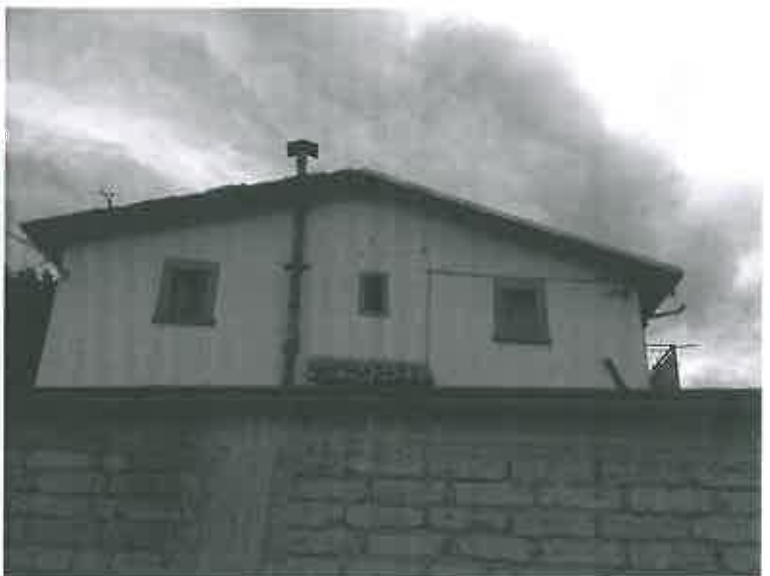
12

- 12** - Trattasi di edificio unito in aggregato identificato nel NCEU del Comune di Amatrice al Foglio 27, con la p.lla 331 che presenta una destinazione di tipo residenziale, costituito da numero tre piani, con strutture verticali portanti in muratura e tetto in legno incombente sulla sottostante Strada provinciale. A carico delle murature portanti perimetrali si rilevano gravi lesioni tipiche del ribaltamento di facciata, con formazione di cunei d'angolo, ed espulsione di materiale lapideo. Atteso il quadro fessurativo rilevato si propone la Demolizione totale con rimozione delle macerie dell'edificio.
