**COMUNE DI AMATRICE**  
**(Provincia di Rieti)**

Ordinanza n. 170 del 17 / 04 / 2018

**OGGETTO: Demolizione totale e rimozione macerie dei fabbricati pericolanti siti in Amatrice, Frazione Sommati, al Foglio 63, particelle 224 – 204 – 205 – 208 – 207 – 731.**

## SCHEDA VALUTAZIONE GTS MESSA IN SICUREZZA TEMPORANEA POST-SISMA DI MANUFATTI EDILIZI

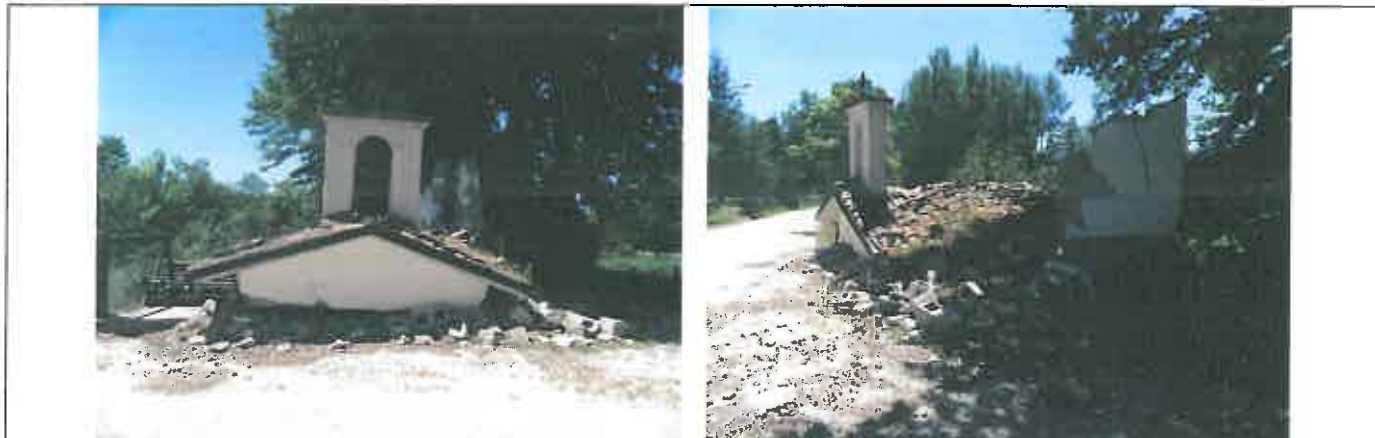
32

- 32** - Trattasi di edifici uniti in un unico aggregato identificati nel NCEU del Comune di Amatrice al Foglio 63, con la p.lla 215. L'edificio risulta già crollato, risulta solo un moncone di muratura prospiciente la strada comunale e pertanto se ne consiglia la sua demolizione e la rimozione di tutte le macerie, anche di quelle che invadono la sede stradale.

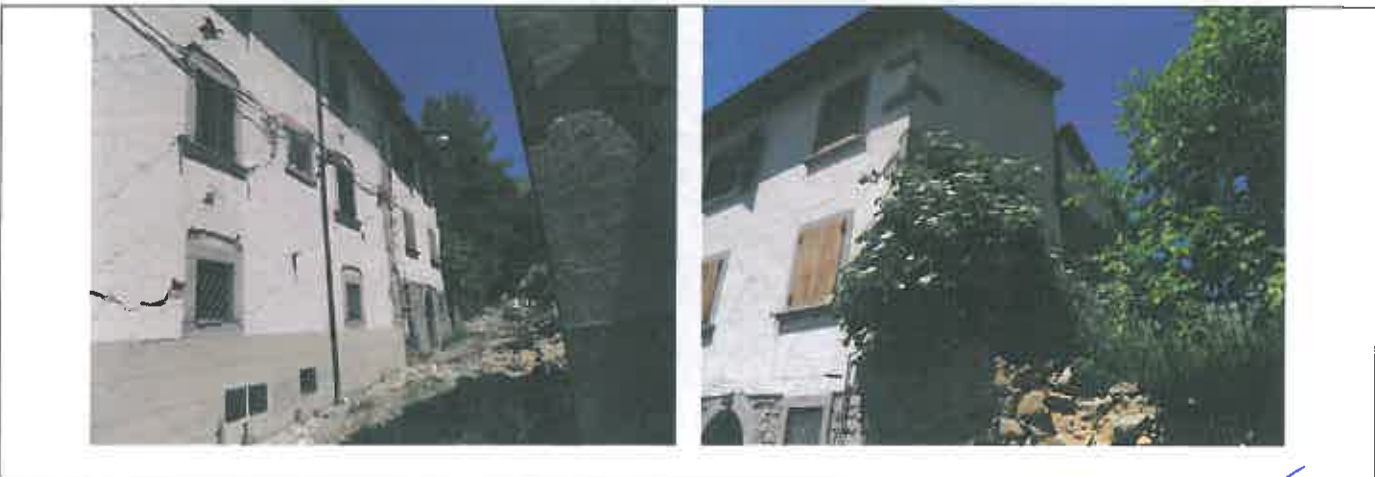
34

- 34** - Trattasi di edifici di un unico aggregato identificati nel NCEU del Comune di Amatrice al Foglio 36, con le p.lle 253 e 285; lo stesso di uso residenziale e di numero tre piani presenta copertura parte in legno e parte in conglomerato cementizio. Le strutture portanti verticali mostrano gravi lesioni diagonali passanti sui maschi murari, un cantonale lato strada in incipiente pericolo di crollo. Per il quadro fessurativo rilevato si propone la Demolizione totale degli edifici citati con rimozione delle macerie dell'intero aggregato.
