**COMUNE DI AMATRICE**  
**(Provincia di Rieti)**

Ordinanza n. **612** del 29/08/2017

**OGGETTO: Demolizione totale e rimozione macerie del fabbricato pericolante sito in Amatrice, Frazione Castel Trione, al Foglio 103 - particella 376/parte**

## SCHEDA VALUTAZIONE GTS MESSA IN SICUREZZA TEMPORANEA POST-SISMA DI MANUFATTI EDILIZI

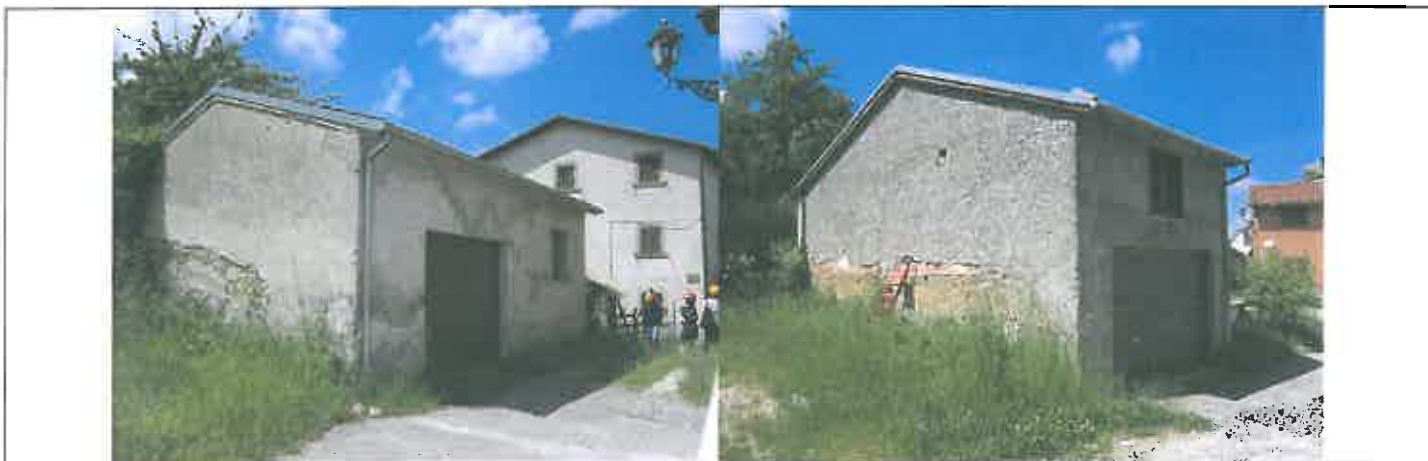
**2**

- 02** - Trattasi di edificio singolo ad uso magazzino ad un piano con solaio di copertura a due falde in conglomerato cementizio, identificato nel NCEU del Comune di Amatrice al Foglio 103, con la p.lla 387; L'edificio presenta lesioni diffuse nei maschi murari della muratura prospiciente la strada ed una sua cantonata risulta in incipiente pericolo di crollo. Rilevato tale quadro fessurativo si consiglia la Demolizione totale e la rimozione delle macerie.

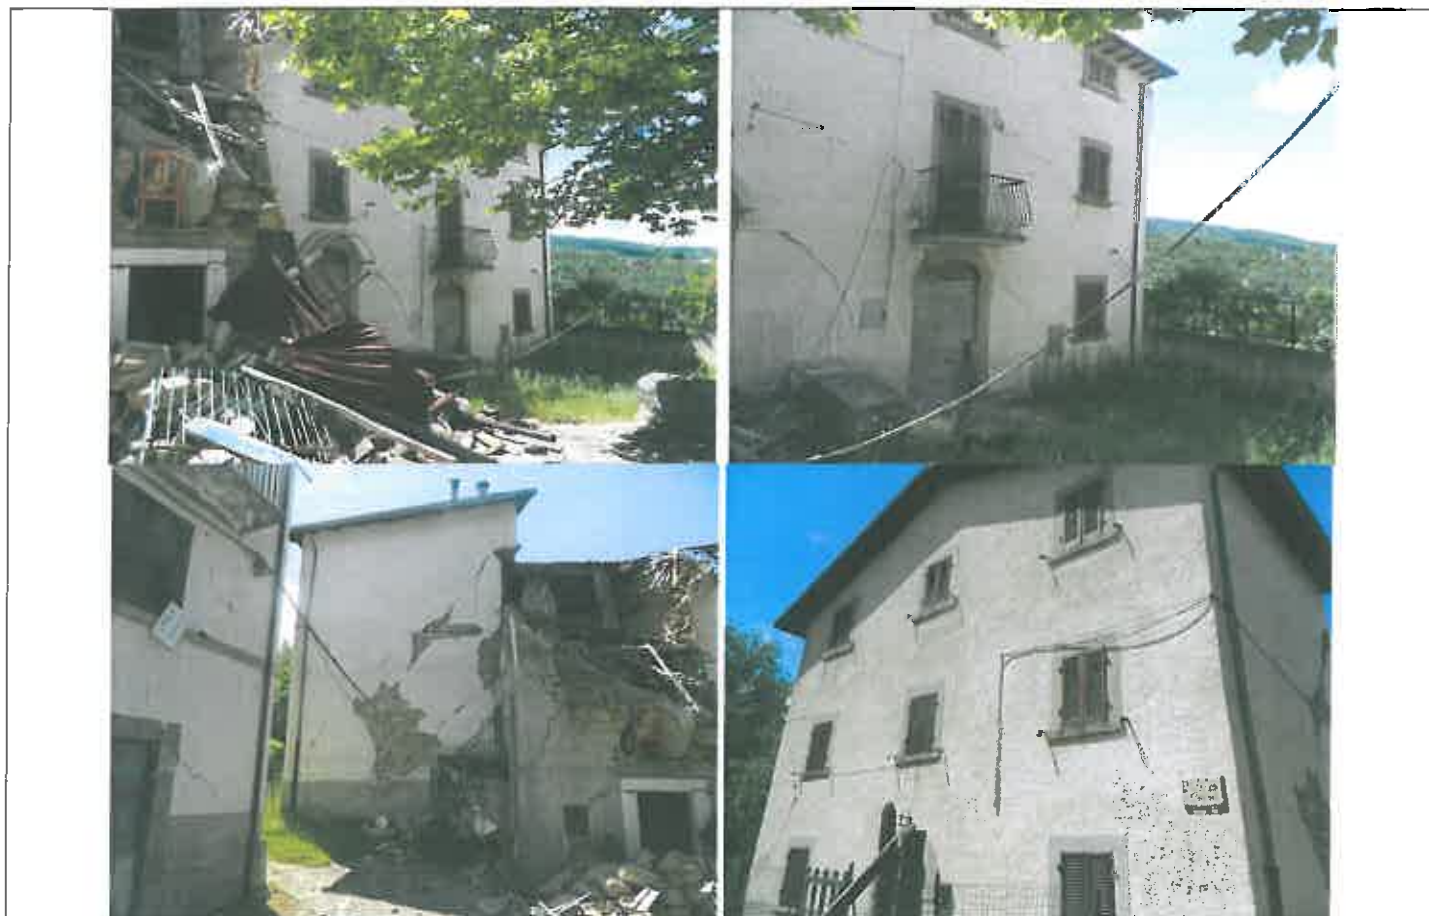
3

- 03** - Trattasi di edifici di un unico aggregato identificati nel NCEU del Comune di Amatrice al Foglio 103, con le p.lle dal 384, 385 e 386. L'aggregato presenta una destinazione residenziale, costituito da numero tre piani, con strutture portanti verticali in muratura. Allo stato gli edifici presentano coperture in parte crollate, lesioni macroscopiche e diffuse di forma incrociata nei maschi murari del fronte Nord; nel cantonale del fronte Est risulta espulsione di materiale e con lesione diagonale che interessa tutta la parete. Tale quadro fessurativo denota un incipiente rischio di crollo degli anzidetti edifici, e pertanto si consiglia la Demolizione totale dell'intero comparto e la rimozione delle macerie.

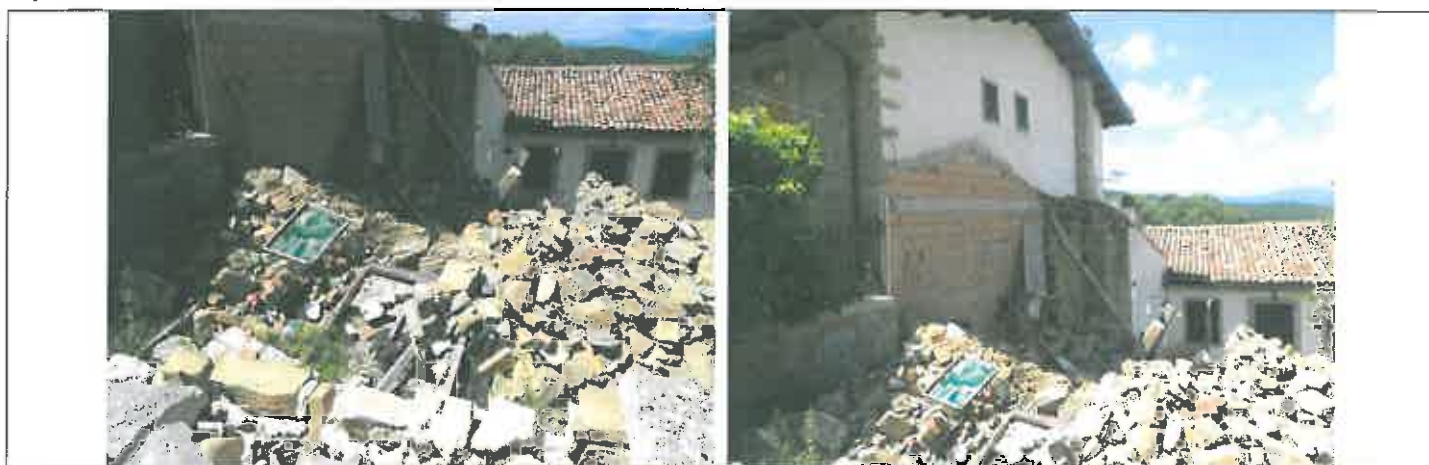
4

- 04** - Trattasi di edificio isolato identificato nel NCEU del Comune di Amatrice al Foglio 103, con la p.lla 361. L'edificio si presenta già totalmente crollato, e pertanto si consiglia la rimozione delle macerie dell'intero edificio.

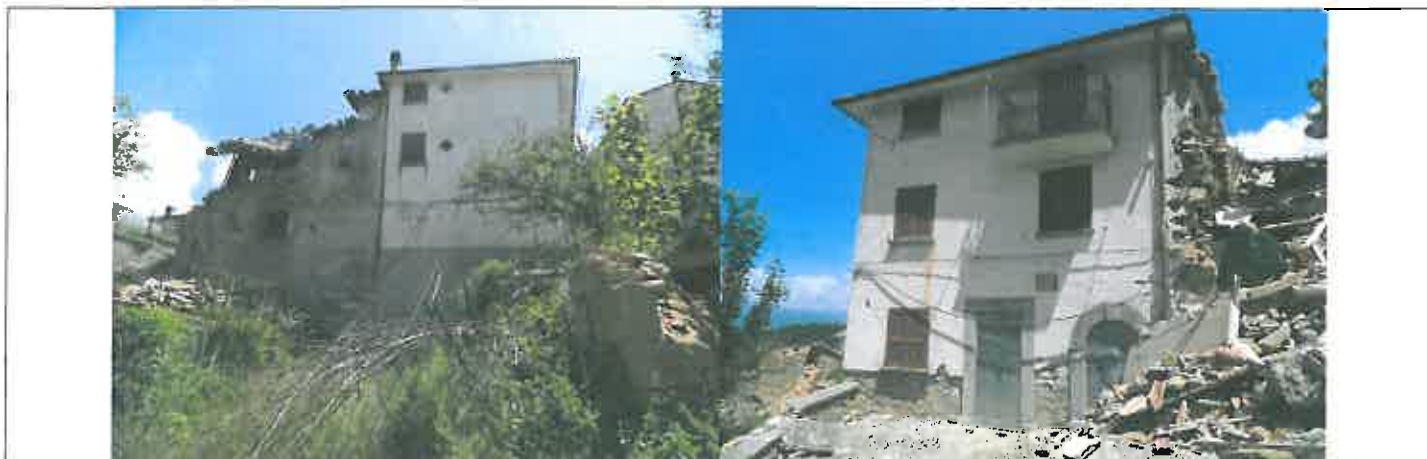
5

- 05** - Trattasi di edifici di un unico aggregato identificati nel NCEU del Comune di Amatrice al Foglio 103, con le p.lle 357 e 358. L'edificio ricadente sulla p.lla 357 con una destinazione residenziale, si presenta costituito da numero tre piani, con strutture portanti verticali in muratura. Allo stato l'edificio evidenzia, cantonali interessati da macrolesioni diffuse e passanti che si estendono anche nei maschi murari. L'edificio ricadente sulla p.lla 358 invece risulta già crollato. Tale quadro fessurativo determina un incipiente crollo dell'intero comparto per cui se ne consiglia la Demolizione totale con rimozione delle macerie dell'intero aggregato.

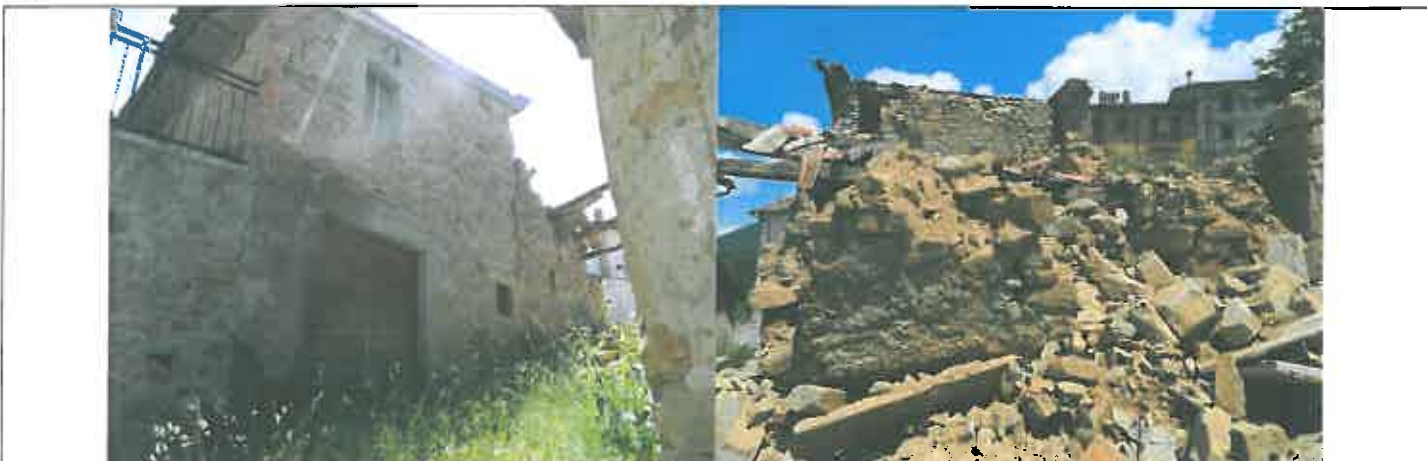
6

- 06** - Trattasi di edifici di un unico aggregato identificati nel NCEU del Comune di Amatrice al Foglio 103, con le p.lle 353, 354, 355 e 356. Gli edifici, ad uso residenziale di numero due piani, si presentano con la copertura in legno ed un solaio intermedio parzialmente crollato. Il quadro fessurativo rilevato denota un incipiente pericolo di crollo, per cui si consiglia la Demolizione totale con rimozione delle macerie dell'intero aggregato e di quelle che attualmente invadono la sede stradale.

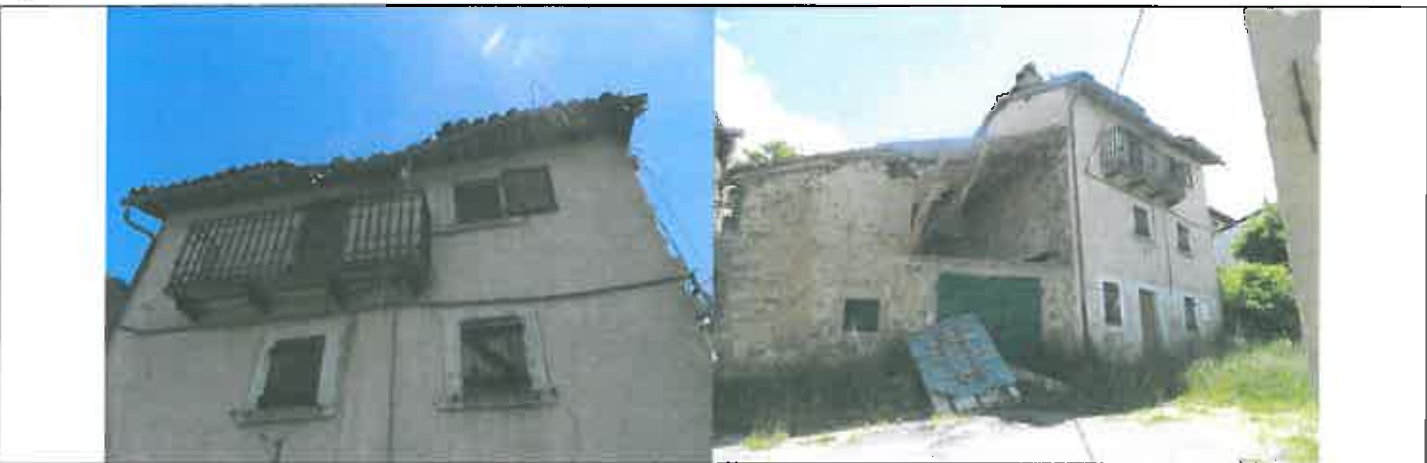
7

- 07** - Trattasi di edifici uniti di un unico aggregato identificati nel NCEU del Comune di Amatrice al Foglio 103, con le p.lle 351, 349 e 348. L'edificio ricadente sulla p.la 351, ad uso magazzino, presenta copertura in legno parzialmente crollata, setti murari interessati da lesioni macroscopiche, mentre quello ricadente sulla p.la 349 e 348, ad uso residenziale di numero tre piani, presenta copertura in legno non spingente parzialmente crollata e murature d'ambito interessate da macrolesioni diffuse e passanti. La muratura d'ambito del detto edificio prospettante a Sud presenta un'ampia breccia localizzate nella zona centrale alta. Rilevato tale quadro fessurativo, che denota un incipiente pericolo di crollo se ne consiglia la Demolizione totale con rimozione delle macerie dell'intero aggregato.

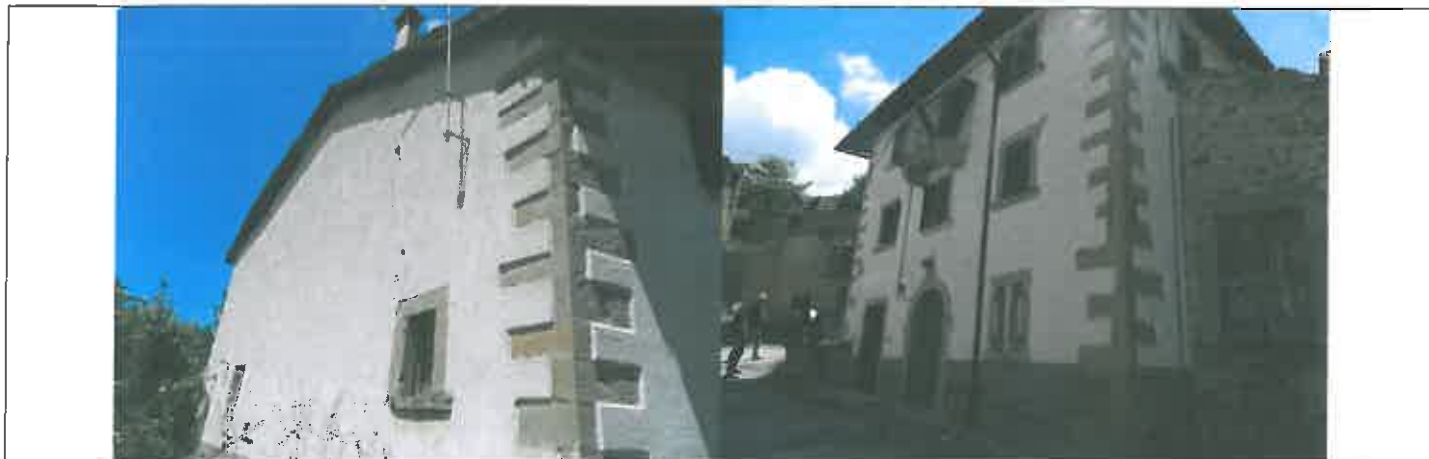
8

- 08** - Trattasi di edifici uniti in un unico aggregato identificati nel NCEU del Comune di Amatrice al Foglio 103, con la p.la 342 e 345; Allo stato l'edificio principale a forma quadrata, destinato ad uso residenziale e di numero tre piani, presenta i quattro cantonali gravemente danneggiati con macrolesioni prevalentemente verticali e passanti; nel fronte Nord i maschi murari risultano dissestati con macro lesioni incrociate a tutti i livelli, mentre sul fronte Est si evidenziano lesioni prevalentemente verticali a delimitazione delle piattabande delle finestre. Il corpo più basso della particella (lato Ovest) ad uso deposito si presenta con copertura in legno completamente crollata e murate gravemente lesionate. Stante tale grave quadro fessurativo si consiglia la Demolizione totale del comparto in questione con rimozione delle macerie dell'intero aggregato.

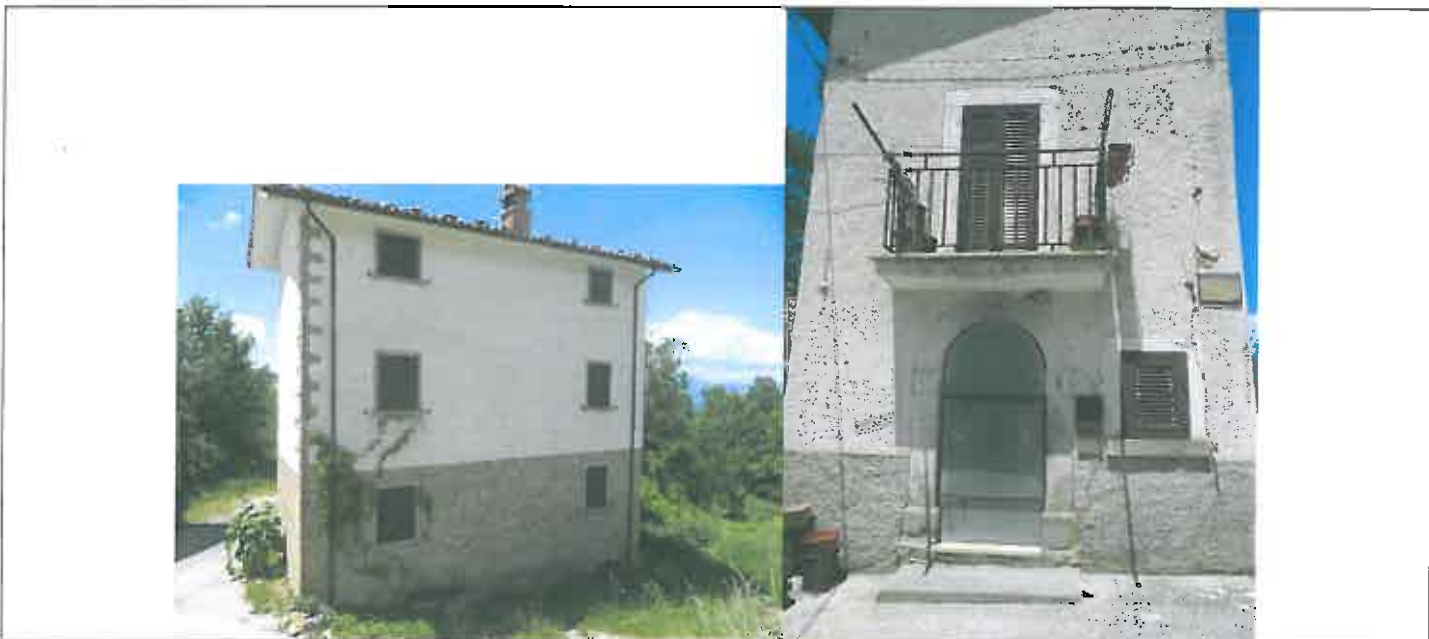
9

- 09** - Trattasi di edificio isolato identificato nel NCEU del Comune di Amatrice al Foglio 103, con la p.la 291, ad uso residenziale di numero quattro piani di cui uno seminterrato; esso ha la copertura in conglomerato cementizio ad una falda. Allo stato attuale l'edificio evidenzia un cantonale in incipiente pericolo di crollo e lesioni diffuse e passanti che interessano i maschi murari. Tale quadro fessurativo consiglia la Demolizione totale del comparto in questione con rimozione delle macerie dell'intero edificio.

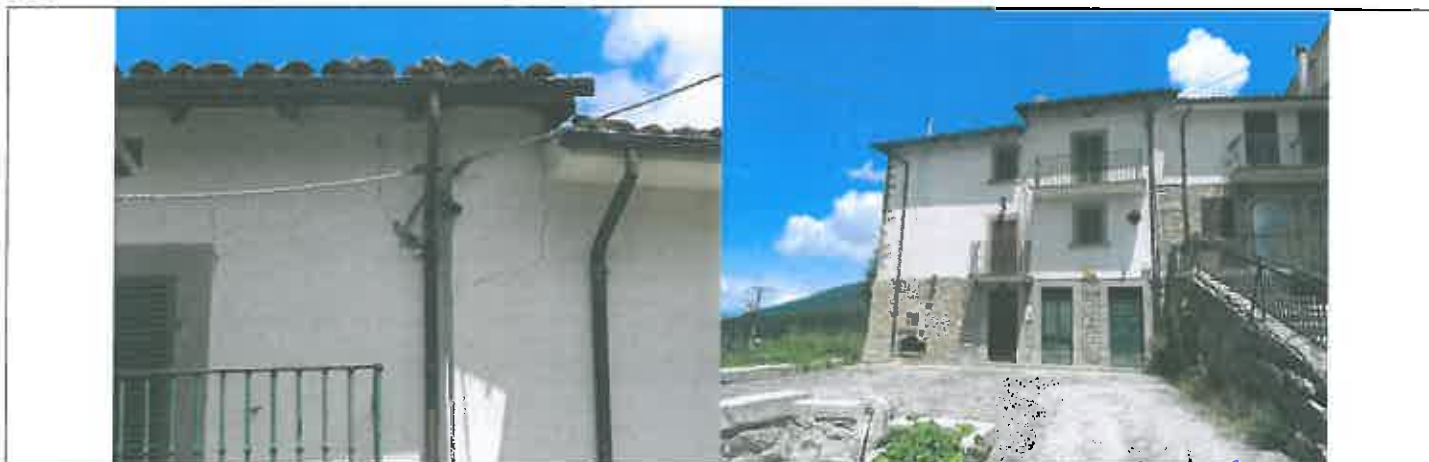
10

- 10** - Trattasi di edifici di un unico aggregato identificati nel NCEU del Comune di Amatrice al Foglio 103, con le p.lle 314, 315 e 319. L'edificio ricadente nella particella 314 presenta il fronte Sud interessato da due lesioni verticali di cui una in prossimità

dell'edificio limitrofo (p.lla 319); è da considerare però la circostanza che l'edificio in esame sul fronte Ovest risulta ben ammortato da preesistenti catene poste ai vari piani e privo di un quadro fessurativo evidente, sul fronte Sud la lesione pressoché verticale in corrispondenza del muro di divisione con il contiguo edificio (p.lla 319), può essere l'effetto del solo martellamento tra i due contigui edifici. Pertanto per tutto quanto evidenziato e considerato si suggerisce per gli edifici citati un intervento di presidio di cerchiatura di TIPO P2.

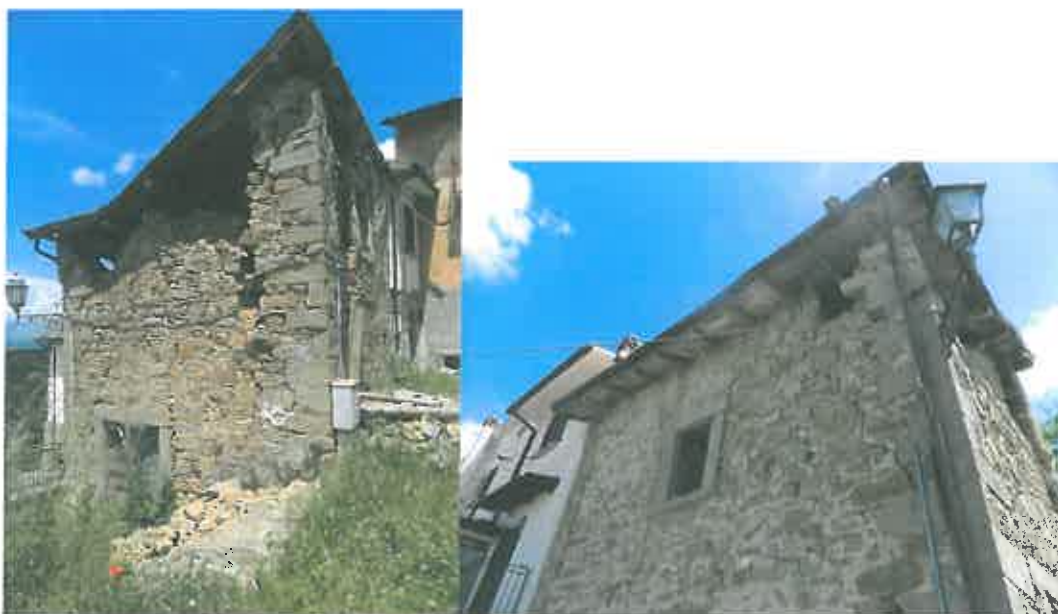
- 11 - Trattasi di edificio facente parte di un unico aggregato identificato nel NCEU del Comune di Amatrice al Foglio 103, con la p.lla ~~321~~<sup>321</sup>, lo stesso presenta copertura in legno già parzialmente crollata con monconi di muratura nella parte sommitale in precarie condizioni statiche. Atteso il quadro fessurativo descritto si propone la Demolizione totale con rimozione delle macerie dell'intero aggregato. Si precisa che nella detta demolizione deve essere valutata la salvaguardia del muro d'ambito in comune con l'edificio insistente sulla limitrofa p.lla 319.

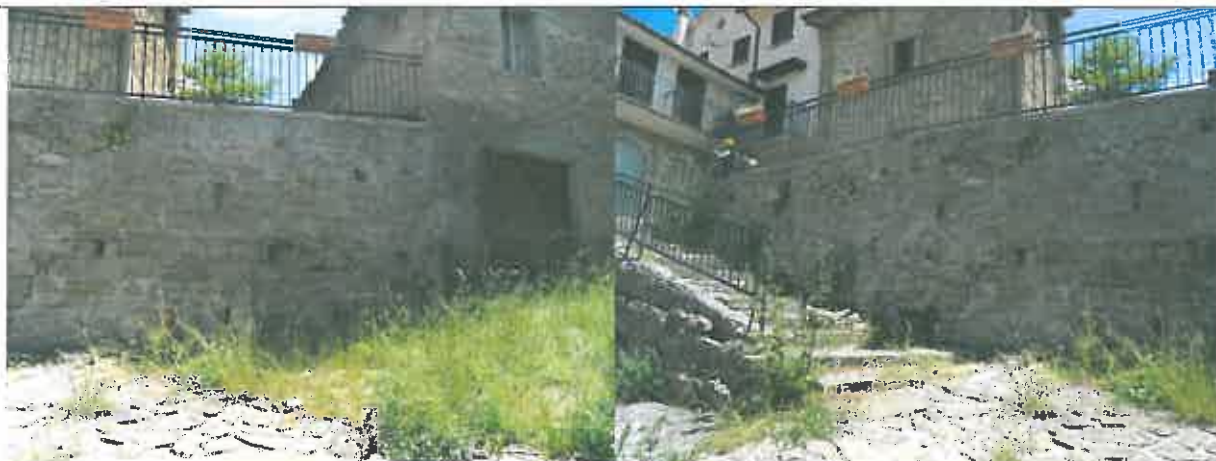
- 12 - Trattasi di muro in pietrame a contenimento della piazzola comunale identificato nel NCEU del Comune di Amatrice al Foglio 103; lo stesso si presenta interessato da macrolesioni diffuse, che suggeriscono un intervento di presidio di TIPO P2 (puntellatura di cui alle schede STOP).

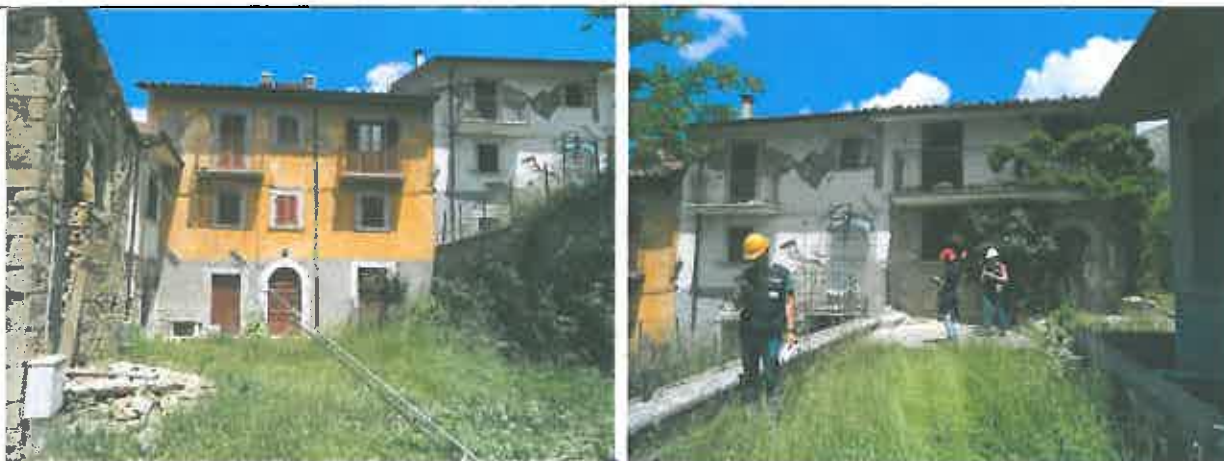
- 13 - Trattasi di edifici di un unico aggregato identificati nel NCEU del Comune di Amatrice al Foglio 103, con le p.lle 322 e 323. Gli edifici ad uso residenziale di numero tre piani presenta copertura in conglomerato cementizio, lesioni nella parte sommitale diffuse e passanti che sono evidenti anche nei maschi murari sebbene presidiati da varie catene dislocate nei piani intermedi. Per il quadro fessurativo evidenziato si consiglia la Demolizione totale del comparto e rimozione delle macerie. Si precisa che in detta demolizione va salvaguardato il muro maestro al confine con il limitrofo edificio ricadente sulla p.lla 319.

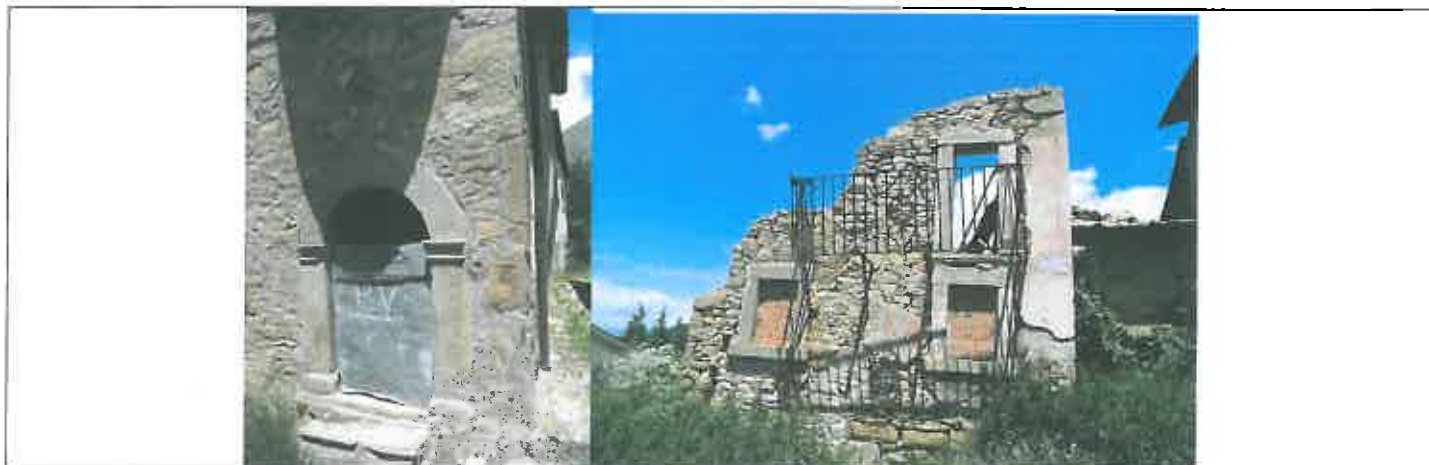
- 14 - Trattasi di edifici di un unico aggregato identificati nel NCEU del Comune di Amatrice al Foglio 103, con le p.lle 328, 329 e 330. Gli edifici presentano marcate lesioni nei cantonali e sui maschi murari sia sulla facciata principale che su quella del retro. Atteso il quadro fessurativo evidenziato si propone la Demolizione totale con rimozione delle macerie dell'intero aggregato.

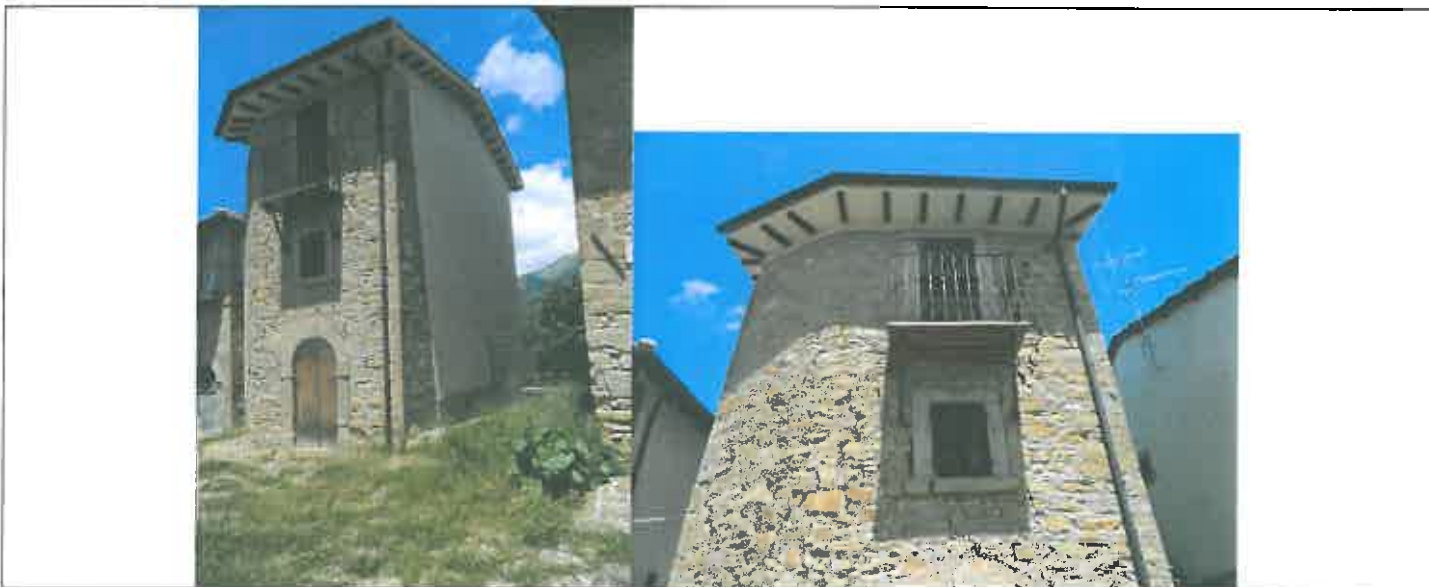
- 15 - Trattasi di edificio isolato identificato nel NCEU del Comune di Amatrice al Foglio 103, con la p.lla 333. L'edificio ad uso residenziale di numero tre piani, con tetto in conglomerato cementizio, presenta gravi e diffuse lesioni anche inclinate nei maschi murari, per cui si consiglia la Demolizione totale dell'edificio esaminato e la rimozione delle macerie relative.

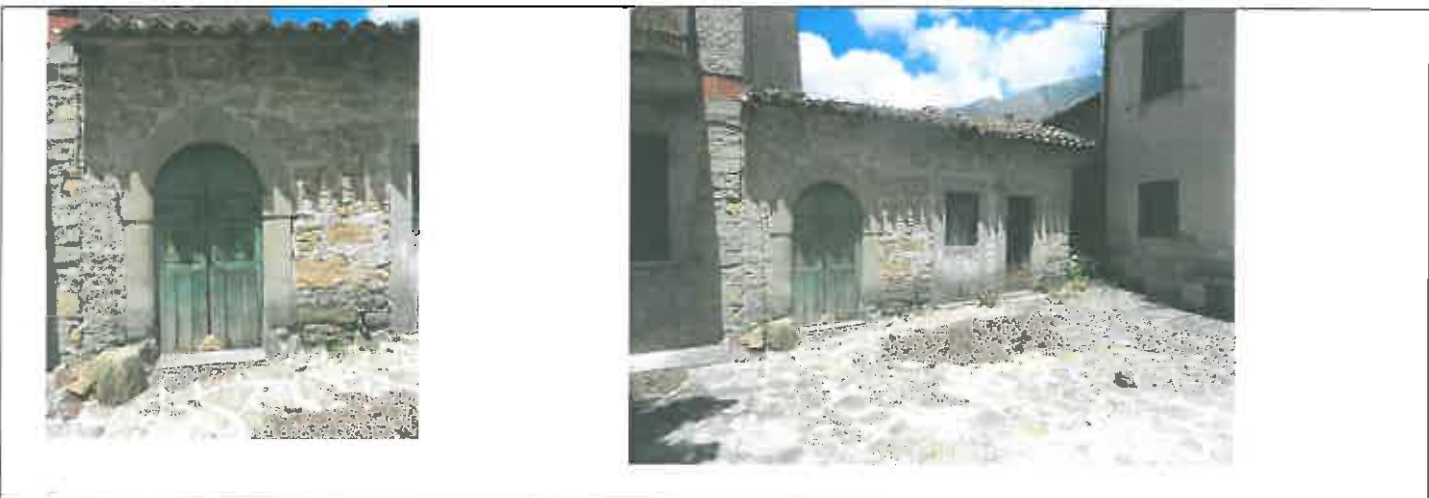
16

- 16** - Trattasi di edificio d'angolo identificato nel NCEU del Comune di Amatrice al Foglio 103, con la p.lla 376; lo stesso, costituito da un piano ad uso residenziale, presenta copertura in legno non spingente parzialmente crollata e parte di muratura, prospettante sulla strada comunale ridotta ad un moncone libero e variamente lesionato, mentre la parte di muratura laterale risulta parzialmente crollata. Stante tale grave quadro fessurativo si consiglia la Demolizione totale dell'edificio con rimozione delle macerie. Si precisa però che in detta demolizione vada salvaguardato il muro di divisione con il limitrofo edificio (p.lla 375) che rimane in sito.

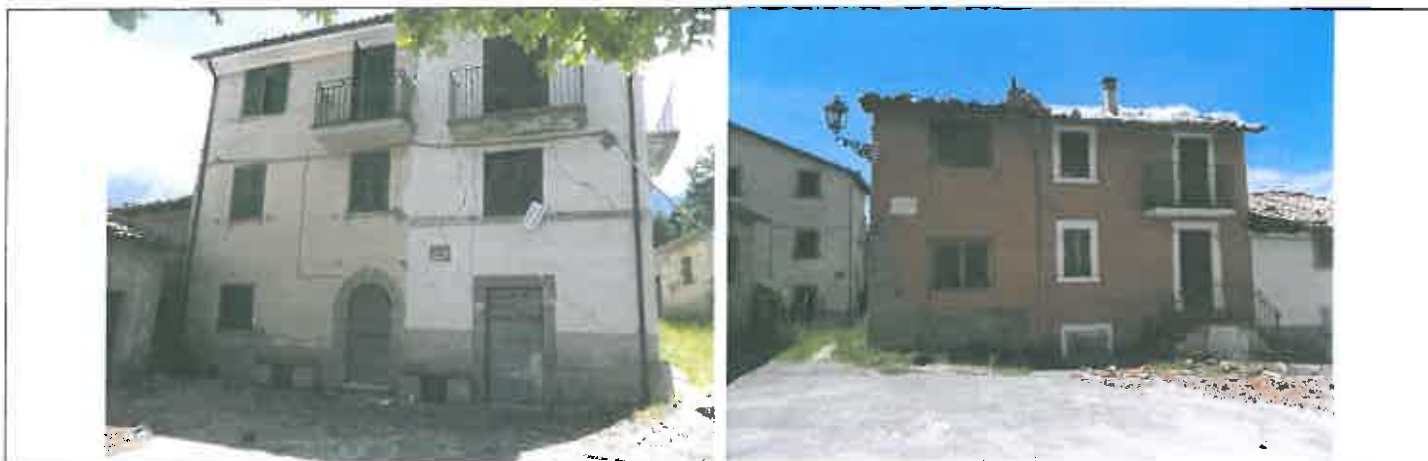
17

- 17** - Trattasi di edifici di un unico aggregato identificati nel NCEU del Comune di Amatrice al Foglio 103, con le p.lle 378, 379 e 380. Gli edifici con destinazione residenziale e di numero tre piani, presentano coperture in conglomerato cementizio parzialmente crollate, gravi e diffuse lesioni verticali e diagonali, che interessano i maschi murari, mentre i cantonali risultano compromessi ed in incipiente pericolo di crollo. Tale quadro fessurativo consiglia la Demolizione totale degli edifici suddetti con rimozione delle macerie dell'intero aggregato. In detta demolizione deve essere salvaguardato il muro maestro di confine con il limitrofo edificio (p.lla 377) che rimane in sito.

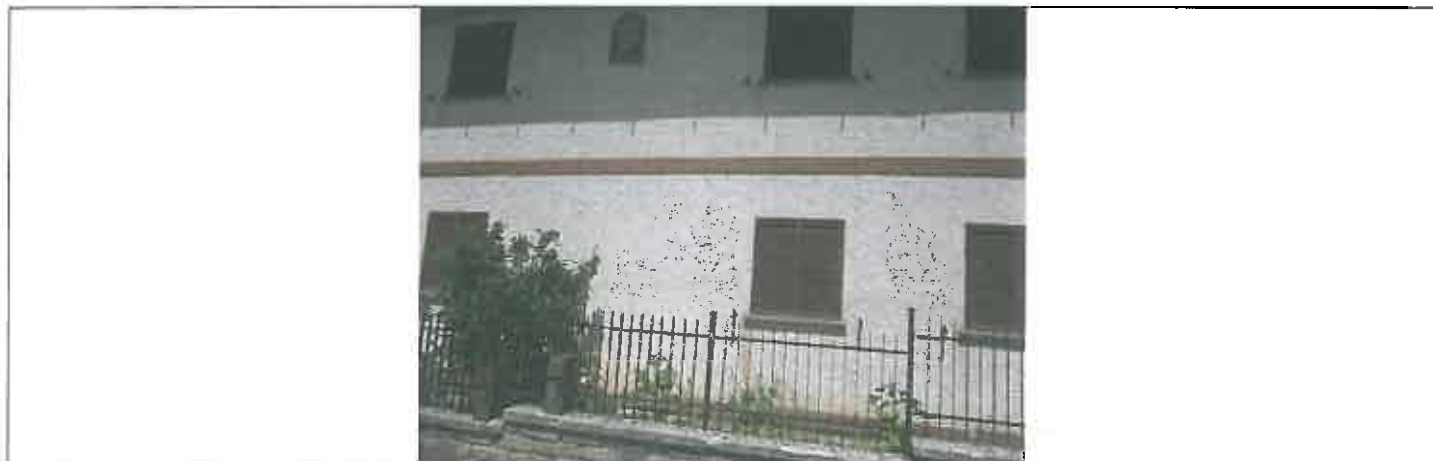
18

- 18** - Trattasi di edifici di un unico aggregato identificati nel NCEU del Comune di Amatrice al Foglio 103, con la p.lla 339; lo stesso, di uso residenziale e con numero tre piani e con copertura in conglomerato cementizio, evidenzia la cantonata compresa tra i fronti Nord ed Est interessata da gravi lesioni passanti sia orizzontali che verticali, con espulsione di materiali ed evidenti fuori piombo. Stante tale quadro fessurativo si consiglia la Demolizione totale degli edifici citati con rimozione delle macerie relative. In detta demolizione si precisa però che va salvaguardato il muro maestro al confine con l'edificio limitrofo (p.lla 338), che rimane in sito.

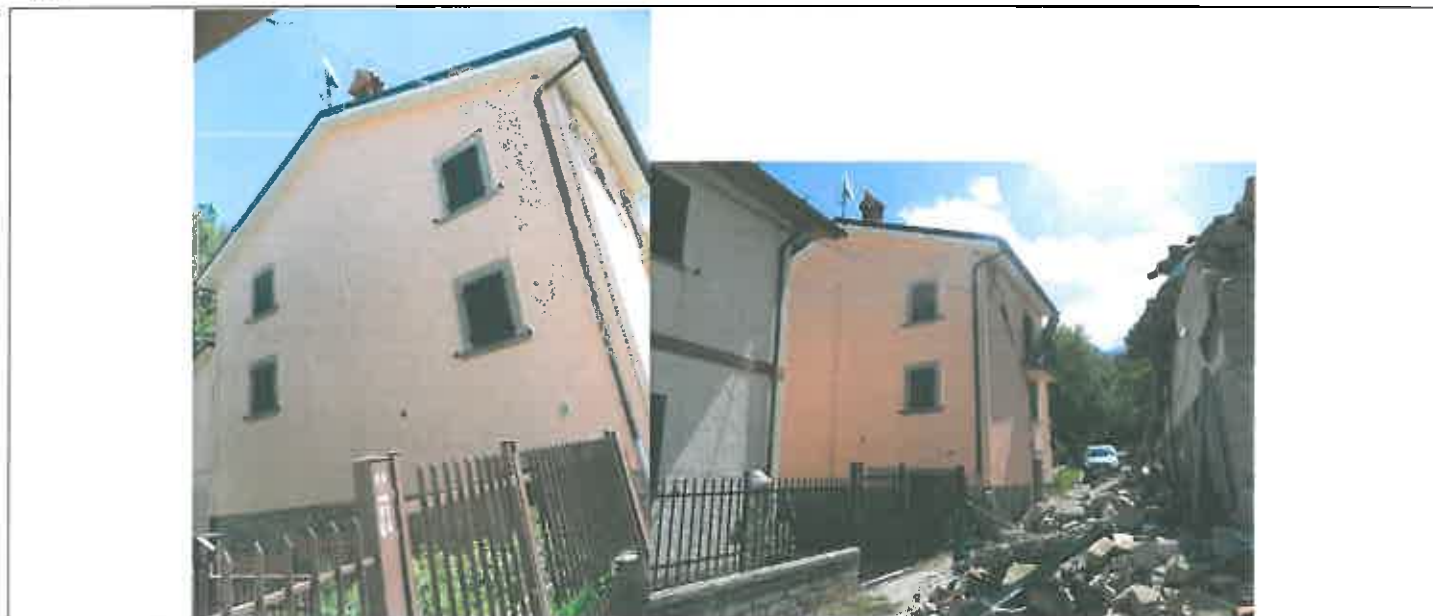
19

- 19** - Trattasi di edificio isolato identificato nel NCEU del Comune di Amatrice al Foglio 103, con la p.lla 315; L'edificio, di uso residenziale e di numero tre piani presenta copertura in conglomerato cementizio presenta, in un margine della facciata prospiciente la strada comunale una macrolesione da schiacciamento (andamento parabolico), mentre in un cantonale del fronte Sud risulta una lesione macroscopica inclinata. Considerato il quadro fessurativo sopra descritto si consiglia la Demolizione totale dell'edificio e la rimozione delle macerie relative, nonché di quelle che attualmente invadono la sede stradale.
