*Interventi di ricostruzione, riparazione e ripristino delle opere pubbliche nei territori delle Regioni Abruzzo, Lazio, Marche ed Umbria interessati dagli eventi sismici verificatisi a far data dal 24 agosto 2016*

## **SCHEDA DI FATTIBILITA' TECNICO-ECONOMICA**

**Messa in sicurezza del dissesto idrogeologico nel comune di Amatrice**

**Frazione di ROCCAPASSA**

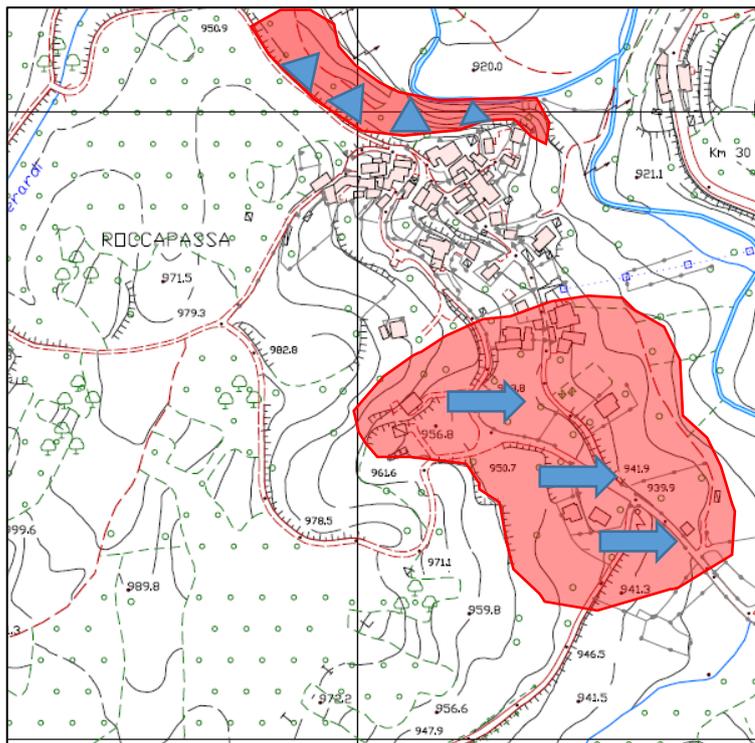
CTR Regione Lazio - Scala 1:5.000  
Estratto Elementi nn. 348030 e 348031 - Roccapassa e Scai

Perimetro di delimitazione fenomeni franosi (settentrionale e meridionale) - Roccapassa

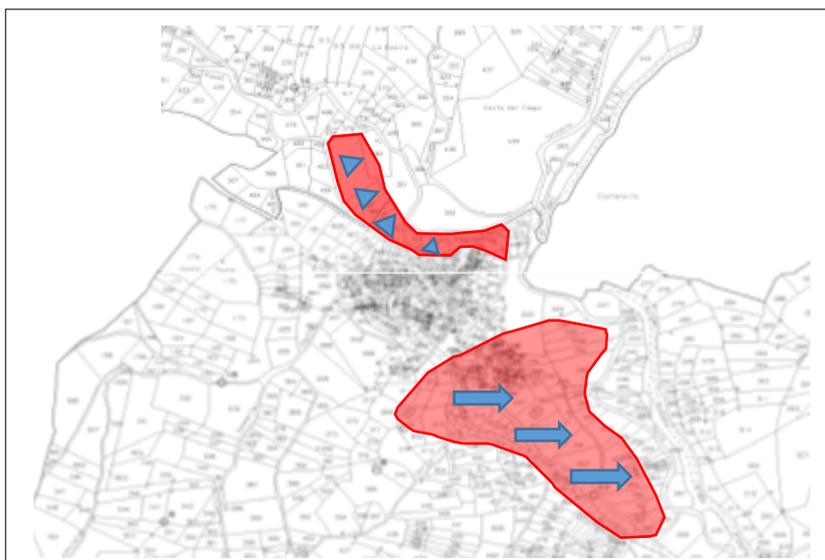
Comune di Amatrice Fraz. Roccapassa  
Estratto Mappa Catastale F. 118 e 120

Perimetro di delimitazione fenomeni franosi (settentrionale e meridionale) - Roccapassa

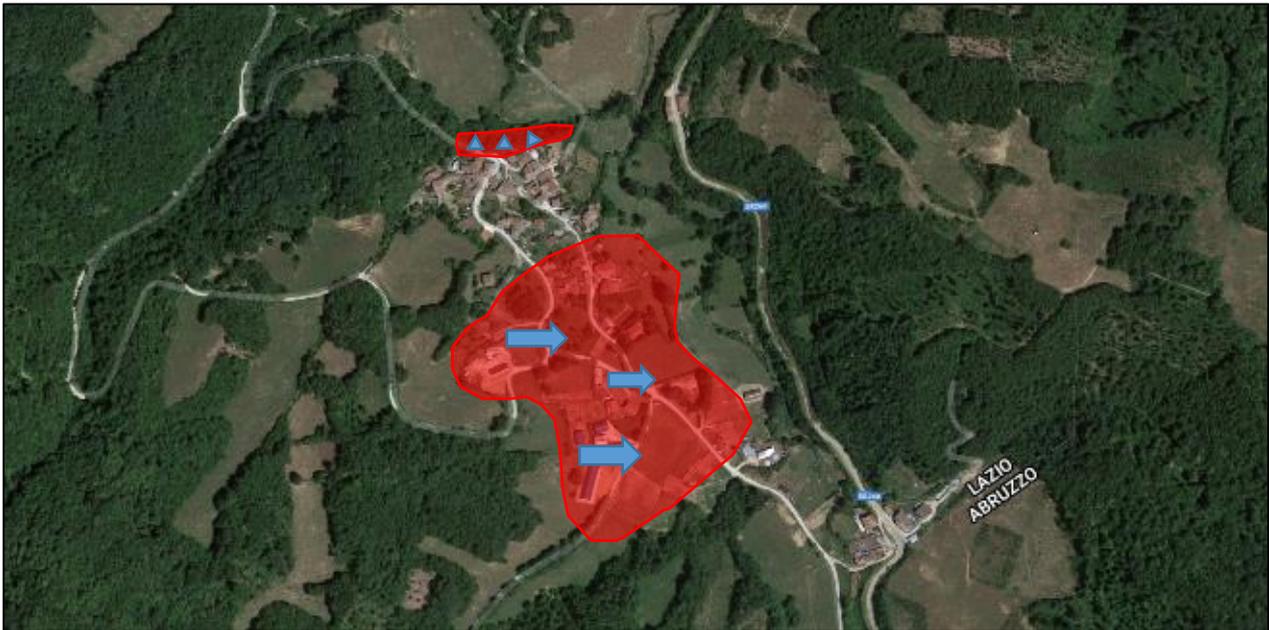
#### 4.1 DOCUMENTAZIONE FOTOGRAFICA

*Vista dall'alto di Roccapassa, frazione del comune di Amatrice, ed individuazione delle aree di dissesto*

Le aree soggette a dissesto interessano due porzioni del territorio della frazione di Roccapassa, nel comune di Amatrice, localizzabili nei settori settentrionale e meridionale.

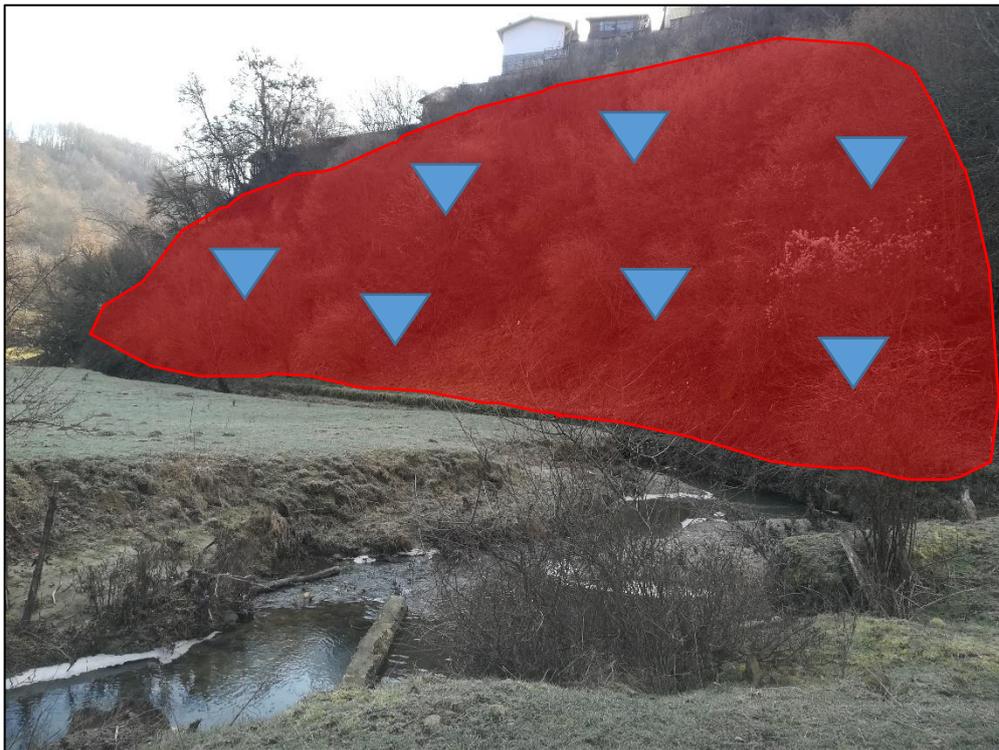
#### 4.2 DOCUMENTAZIONE FOTOGRAFICA

*Versante settentrionale soggetto a fenomeni di crollo. Evidente è il coinvolgimento dei fabbricati alla sommità del versante*

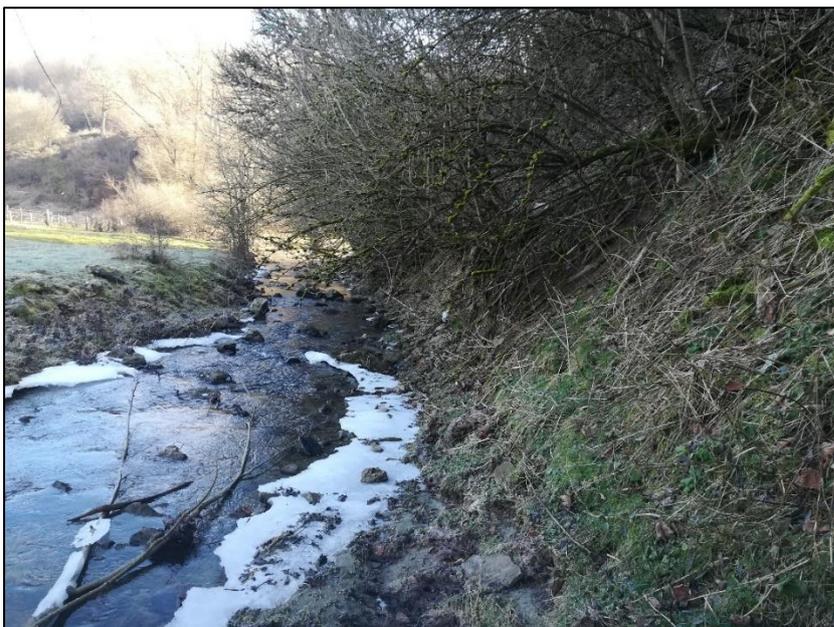
#### 4.3 DOCUMENTAZIONE FOTOGRAFICA

*Versante settentrionale soggetto a fenomeni di crollo. Fosso Ritorta, ai piedi del versante, con evidenza dei blocchi franati*

- «Il primo intervento venne realizzato alla fine del 2000 e primi del 2001 tramite finanziamento della Regione Lazio, Assessorato Opere e Reti di Servizi e Mobilità, ai sensi della Legge 267/98, di L. 300.000.000 per la "Bonifica del crollo in località Roccapassa" con nota prot. 1102 del 20/01/2000, pervenuta a questo Comune il 28.01.2000 prot. 721 - progettista Ing. Manfredi Tomassetti - progetto strutturale POS N. 036451 del 2000. Con tale intervento venne messo in sicurezza il piazzale di cui alle particelle 11 e 816 oltre ai fabbricati 15, 16 e 18 mentre al piede della scarpata vennero realizzate delle gabbionate a protezione del corso d'acqua, in quanto in precedenza (anni '50) era stato attuato un intervento di bonifica all'interno della gola del fosso Ritorta, consistito nella costruzione di uno sbarramento trasversale all'asse vallivo, deviando il corso naturale del fosso al piede della pendice interessata dalla frana».

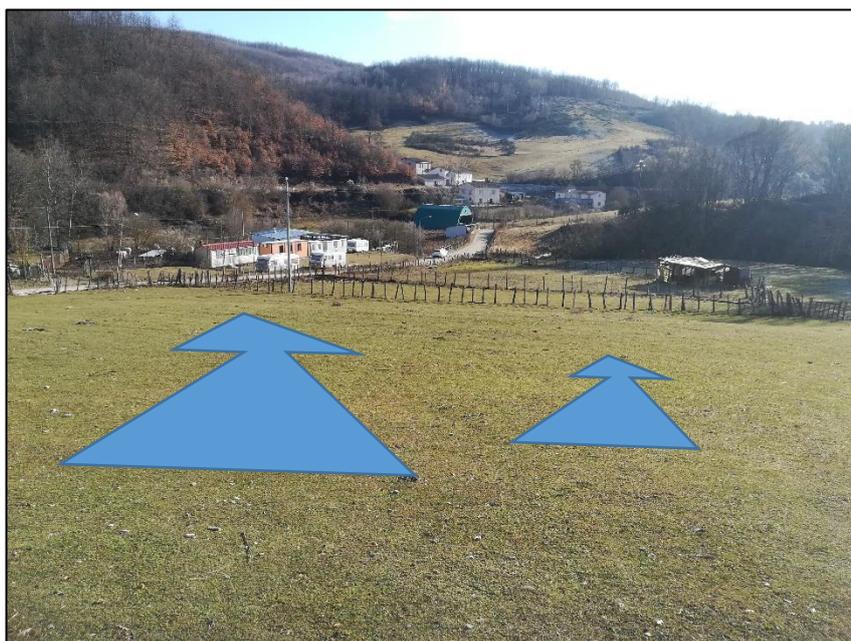
#### 4.4 DOCUMENTAZIONE FOTOGRAFICA

*Settore meridionale del territorio della frazione Roccapassa di Amatrice, soggetto a soliflusso.*

I due distinti fenomeni di dissesto hanno caratteristiche cinematiche e fisiche molto differenti. Secondo quanto riportato nel Piano di Assetto Idrogeologico del Bacino del Fiume Tronto, redatto dall'Autorità di Bacino Interregionale Marche-Abruzzo-Lazio, approvato con Delibera del Comitato Istituzionale n. 3 del 07/06/2007, le due aree, identificate con schede n. 1739 e n. 1583, sono classificate, nella Carta del Dissesto e delle Aree Esondabili - Tav. 09/07 e 09/08, scala 1:25.000, come Aree a Rischio Frana con categoria di rischio, rispettivamente R4 ed R2. Per quanto riguarda la tipologia di movimento, il dissesto rilevato nella zona settentrionale risulta essere un crollo mentre, quello nella zona meridionale, è un tipico soliflusso. La superficie del

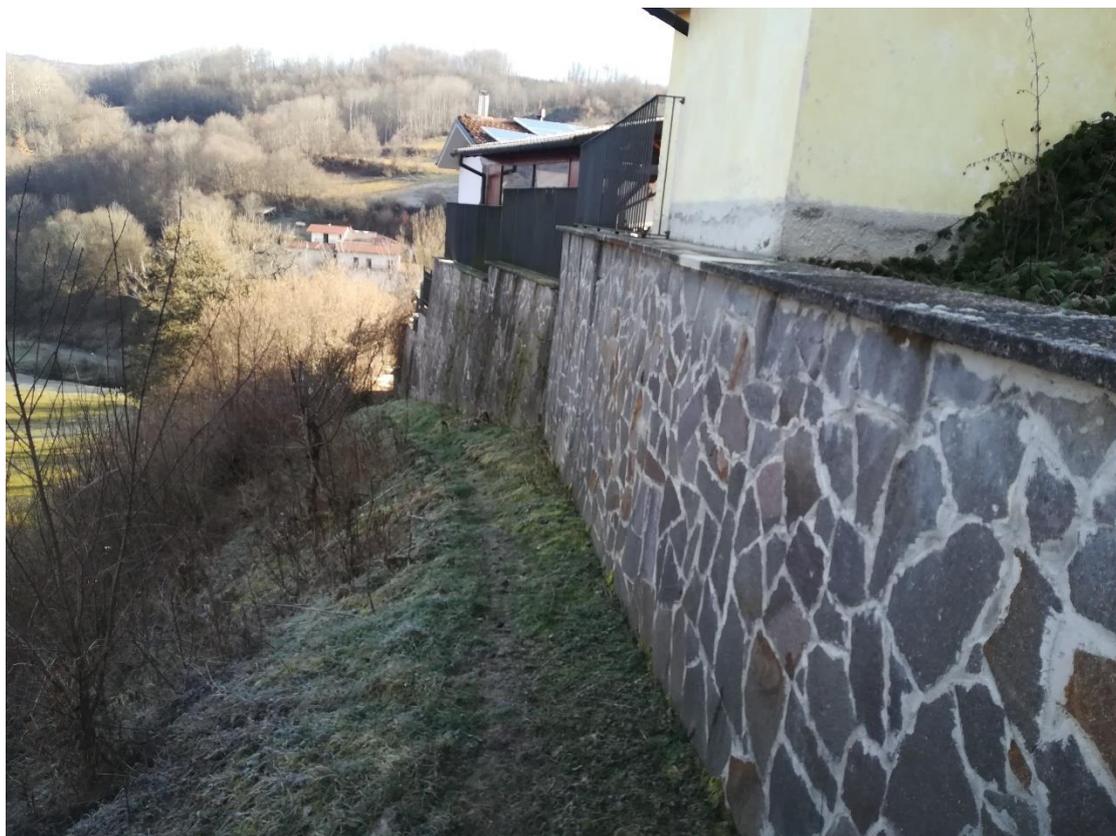
#### 4.5 DOCUMENTAZIONE FOTOGRAFICA

*Area in dissesto limitrofa al centro abitato della frazione di Roccapassa nel Comune di Amatrice*

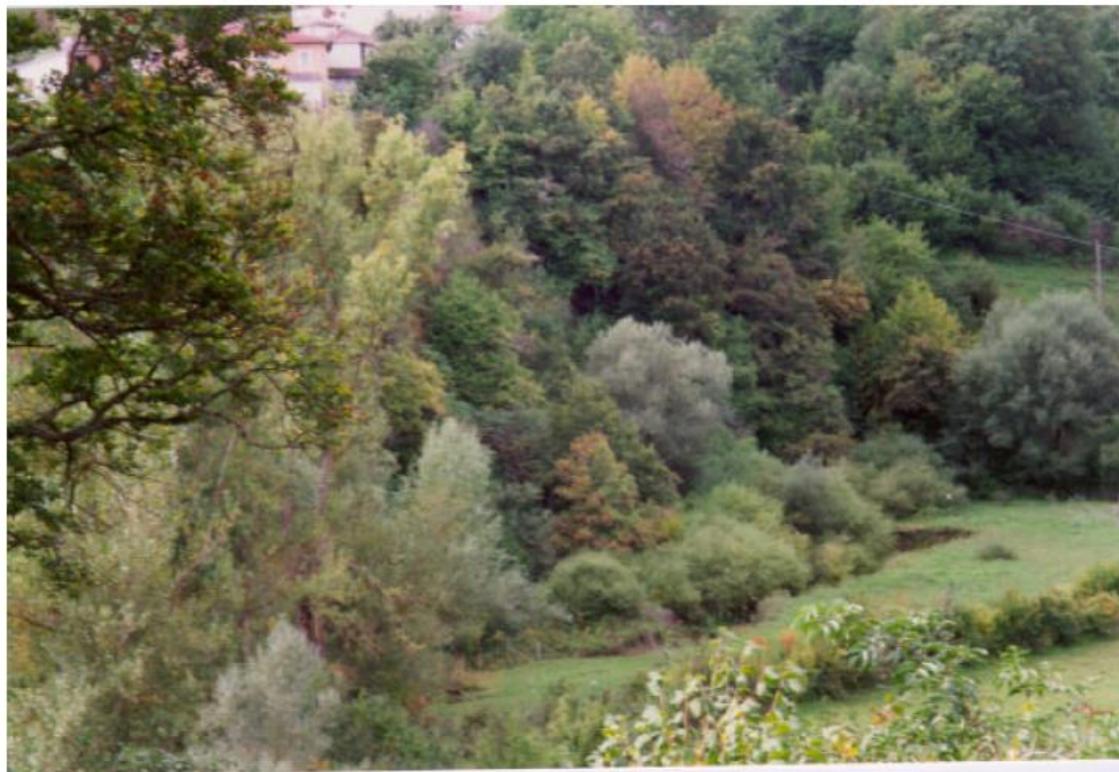
#### 4.6 DOCUMENTAZIONE FOTOGRAFICA

*Fotografia del dissesto di versante tratta dalla Scheda n. 1739 - Piano di Assetto Idrogeologico del Bacino del Fiume Tronto*

dissesto n. 1739, con fattore di rischio R4, è di poco inferiore ad un ettaro. La superficie del secondo dissesto n. 1538, con fattore di rischio R2, è superiore a 7 ettari. Entrambi i dissesti, secondo le schede, hanno uno stato di attività attivo, il primo in aumento, il secondo con carattere costante. Tali dati dovranno essere verificati dalle indagini geologiche e geognostiche.

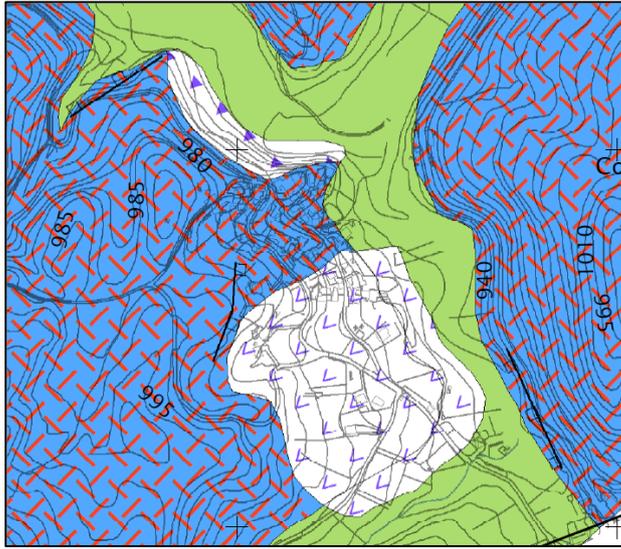
*Microzonazione sismica – Carta geologico tecnica  
Tav. IV scala 1:10.000*

SFCRS – Granulare cementato, sratificato, fratturato/alterato

GM tf Ghiaie limose, miscela di ghiaia, sabbia e limo di terrazzo fluviale

Scorrimento – attiva

Crollo ribaltamento – attiva

La situazione litostratigrafica del contesto territoriale, secondo quanto indicato nella documentazione allegata allo studio di Microzonazione Sismica, riporta la presenza di un substrato geologico granulare cementato, stratificato, fratturato ed alterato, mentre, dal punto di vista dei terreni di copertura, troviamo ghiaie limose, miscele di ghiaia, sabbia e limo, ascrivibili a terrazzi fluviali. Sempre in base a quanto riportato nello studio di Microzonazione Sismica, entrambi i fenomeni di dissesto sono classificati come Zona di Attenzione per Instabilità di Versante (2099), rispettivamente caratterizzati da una tipologia di instabilità per crollo ribaltamento e da una per scorrimento. Lo studio delle condizioni di stabilità del pendio naturale, anche in presenza di azioni sismiche, dovrà essere adeguato a quanto riportato nel DM del 17.01.2018, rappresentando, dal punto di vista del modello geologico di riferimento, le caratteristiche geologiche, geomorfologiche, geologico strutturali e idrogeologiche, con particolare riguardo alla genesi delle forme e dei processi, dei diversi litotipi, dell'ambiente deposizionale, del metamorfismo delle rocce, degli stili tettonici e geologico-strutturali dell'area; deve, inoltre, riconoscere e descrivere le criticità di natura geologica in relazione ai possibili processi di instabilità. Dal punto di vista del modello geotecnico, dovranno essere effettuate, secondo il Regolamento Regionale n. 26 del 26/10/2020, specifiche indagini per la caratterizzazione geotecnica dei terreni e dell'ammasso roccioso, finalizzate alla definizione del modello geotecnico, sulla base del quale effettuare lo studio delle condizioni di stabilità, nonché il progetto degli interventi di stabilizzazione.

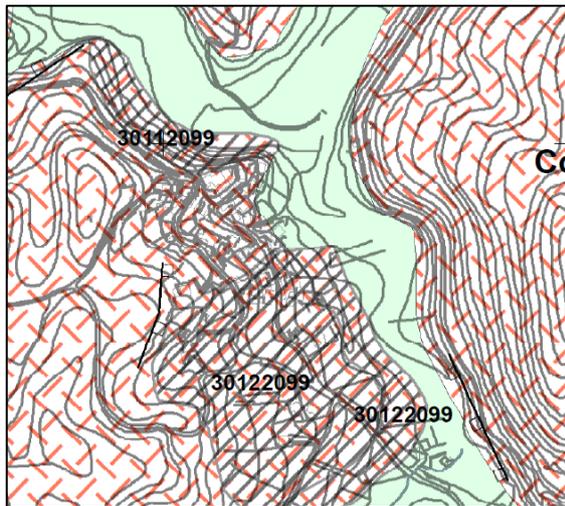
*Comune di Amatrice- MICROZONAZIONE SISMICA - Carta delle microzone omogenee in prospettiva sismica (MOPS) Estratto Tavola 4 - Scala 1:10.000*

ZAFR – Zona di attenzione per instabilità di versante – Zona 2099

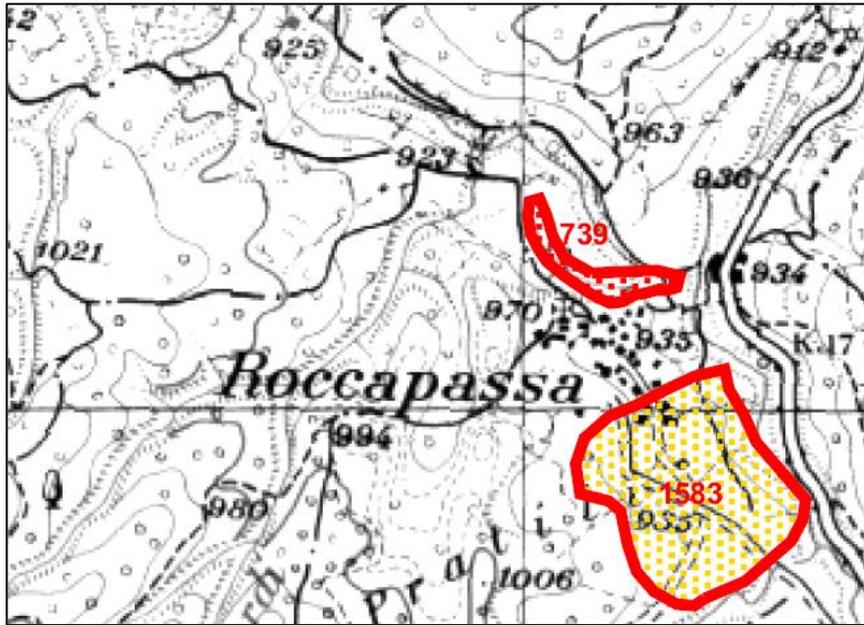
Autorità di Bacino Interregionale del Fiume Tronto (Marche-Abruzzo-Lazio)  
PAI Fiume Tronto (Del. C.I. n.3 del 07/06/2007)  
Carta del Dissesto e delle Aree Esondabili - Tav. 09/07 e 09/08 scala 1:25.000

AREE A RISCHIO MOLTO ELEVATO - R4
-

AREE A RISCHIO MEDIO - R2
