**COMUNE DI AMATRICE**  
**(Provincia di Rieti)**

Ordinanza n. 171 del 17 / 04 / 2018

**OGGETTO: Demolizione totale e rimozione macerie del fabbricato pericolante sito in Amatrice, Frazione Sommati, al Foglio 63, particella 217.**

## SCHEDA VALUTAZIONE GTS MESSA IN SICUREZZA TEMPORANEA POST-SISMA DI MANUFATTI EDILIZI

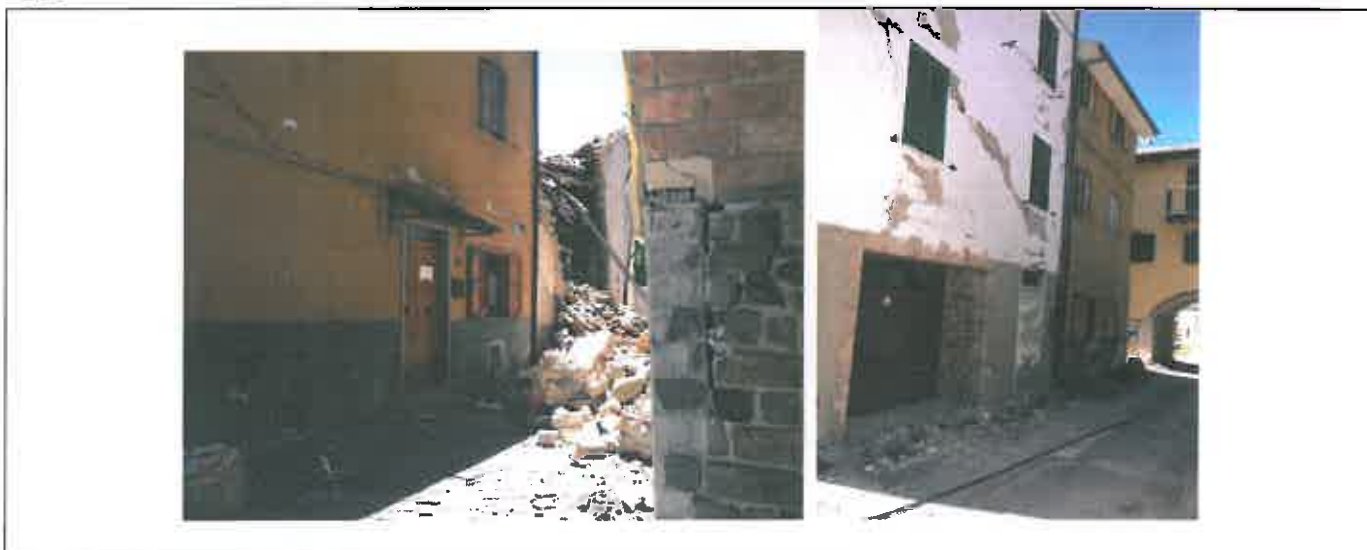
31

**31** - Trattasi di edifici di un unico aggregato identificati nel NCEU del Comune di Amatrice al Foglio 63, con le p.lle 225, 226, 227 e 228. L'aggregato, ad uso residenziale e di numero tre piani, presenta copertura in legno (tranne la porzione ricadente sulla p.lla 225 che risulta in conglomerato cementizio); lo stesso denota un quadro fessurativo segnato da gravi lesioni diffuse e passanti sulle murature d'ambito con fuori piombo e cantonali ridotti a moncone in equilibrio instabile sulla strada comunale. La facciata fronte a Sud risulta in parte già crollata, con macerie che invadono la sede stradale, e pertanto si consiglia la Demolizione totale del comparto in questione con rimozione delle macerie dell'intero aggregato e di quelle che invadono la sede stradale.

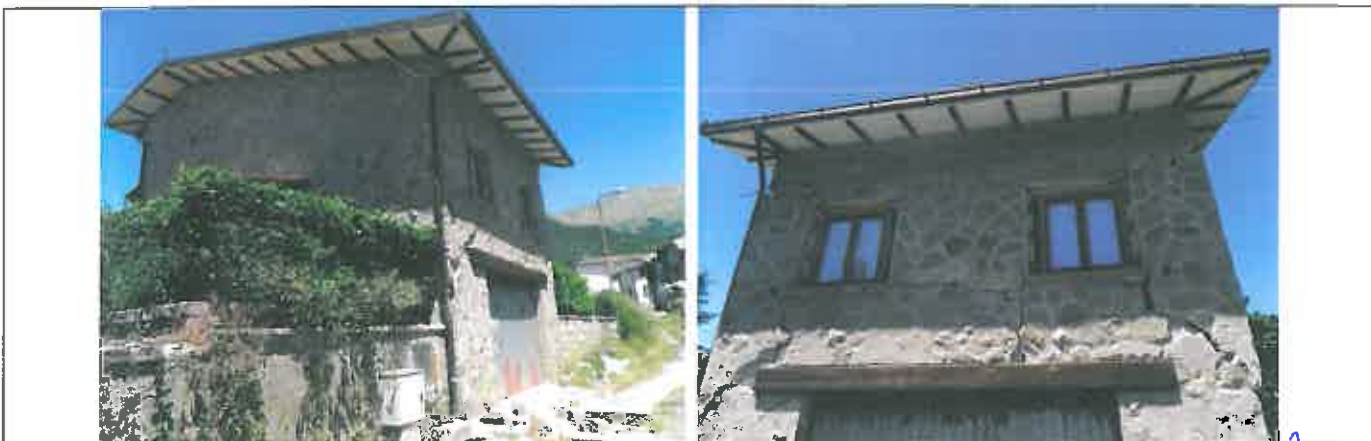
43

**43** - Trattasi di edificio isolato identificato nel NCEU del Comune di Amatrice al Foglio 63, con le p.lle 36. L'aggregato destinato ad uso residenziale e di numero due piani presenta copertura in latero-cemento. Al piano terra lato strada lo stesso presenta un'ampia apertura (ingresso garage) delimitata superiormente da una piattabanda in conglomerato cementizio armato. Presumibilmente tale piattabanda ha indotto azioni di martellamento nei due contigui cantonali, provocandone sconessioni e fuori piombo macroscopici. Pertanto si consiglia la Demolizione totale dell'edificio e la rimozione totale delle macerie.
