**COMUNE DI AMATRICE**  
**(Provincia di Rieti)**

Ordinanza n. **465** del 21/06/2017

**OGGETTO: Demolizione totale e rimozione macerie dei fabbricati pericolanti siti in Amatrice, Frazione Preta, al Foglio 103 – particelle 156, 157, 158**

## SCHEDA VALUTAZIONE GTS MESSA IN SICUREZZA TEMPORANEA POST-SISMA DI MANUFATTI EDILIZI

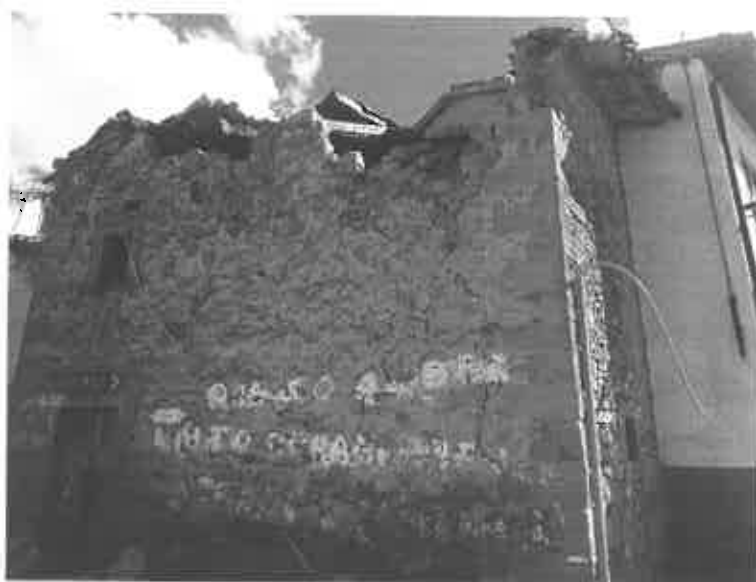
**01 – F. 103, p.lla 248**

Trattasi di fabbricato d'angolo con due piani fuori terra, con strutture verticali in muratura di pietra arenaria, tetto in legno. L'edificio presenta gravi lesioni a carico delle murature con espulsione di materiale e crollo parziale del tetto. Atteso il grave quadro fessurativo rilevato nonché l'incombenza sulla viabilità principale e sull'edificio posto a fianco si propone l'intervento di demolizione totale dell'edificio con relativa rimozione delle macerie.

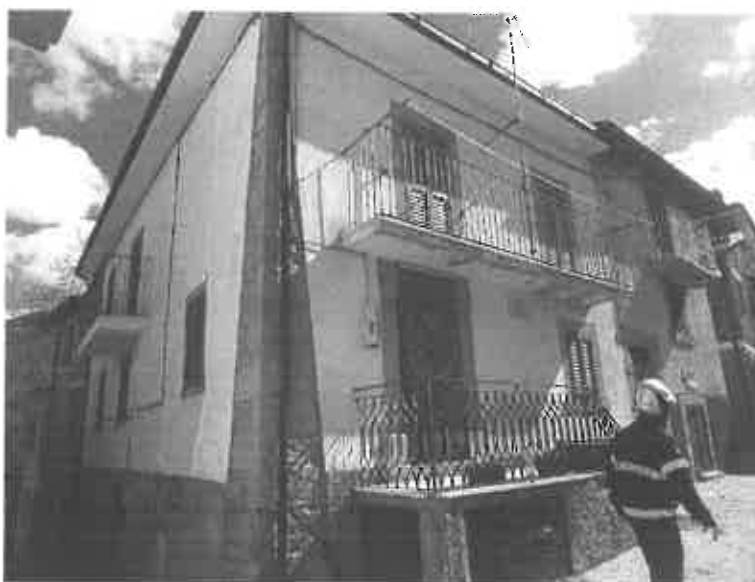
**02 – F.103, p.lla 221**

Trattasi di edificio abitativo prospiciente su tre fronti sulla viabilità pubblica distinto con il civico 10. Le strutture verticali risultano in muratura di pietra arenaria e malta, con tetto a padiglione in latero-cemento. L'edificio presenta gravi lesioni con cinematismi di ribaltamento della facciata. Atteso il grave quadro fessurativo e l'incombenza dell'edificio sulla viabilità pubblica si propone l'intervento di demolizione totale dell'edificio con relativa rimozione delle macerie.

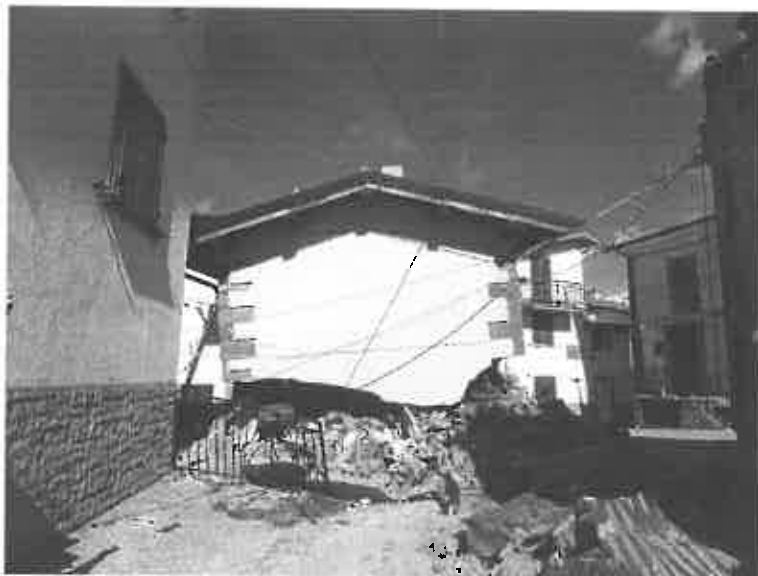
**03 – F. 103, p.lla 220**

Trattasi di edificio abitativo prospiciente viabilità pubblica. Le strutture verticali risultano in muratura di pietra arenaria e malta, con tetto a capanna in legno. L'edificio risulta collassato sul proprio sedime con parziale occupazione della pubblica via. Atteso il grave quadro fessurativo e l'incombenza dell'edificio sulla viabilità pubblica si propone l'intervento di demolizione totale dello stesso con relativa rimozione delle macerie..

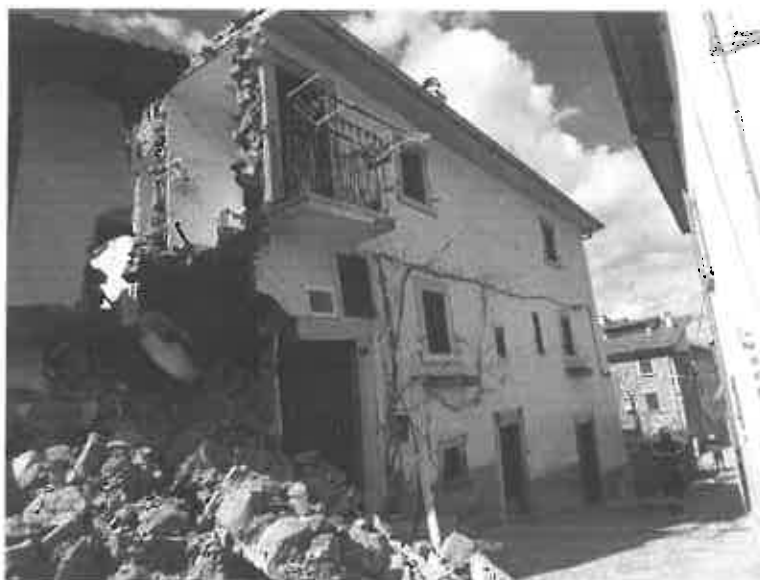
**04 –F. 103, p.la 219 (civico 10 e 105-G)**

Trattasi di edificio abitativo prospiciente viabilità pubblica. Le strutture verticali risultano in muratura di pietra arenaria e malta, con tetto a padiglione in latero-cemento. L'edificio presenta un crollo parziale della porzione adiacente il fabbricato di cui alla p.la 220. Le restanti porzioni risultano gravemente lesionate ed in incipiente pericolo di crollo. Atteso il grave quadro fessurativo e l'incombenza dell'edificio sulla viabilità pubblica si propone l'intervento di demolizione totale dello stesso con relativa rimozione delle macerie..

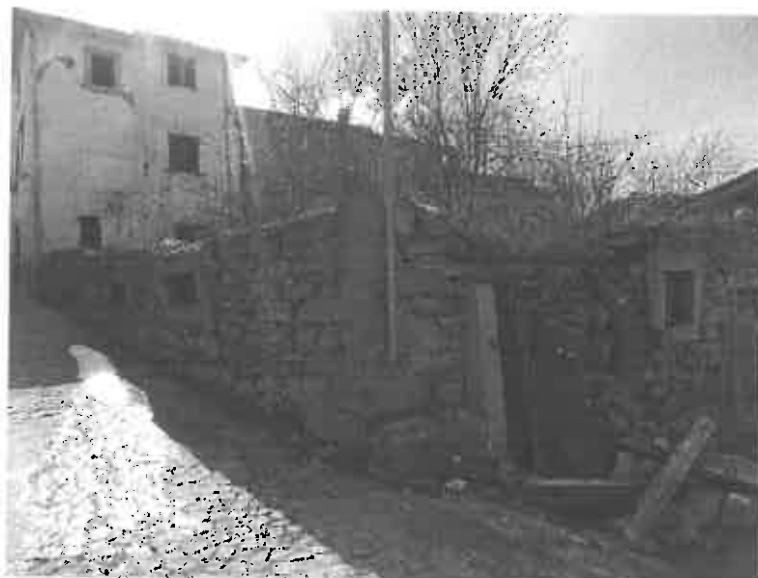
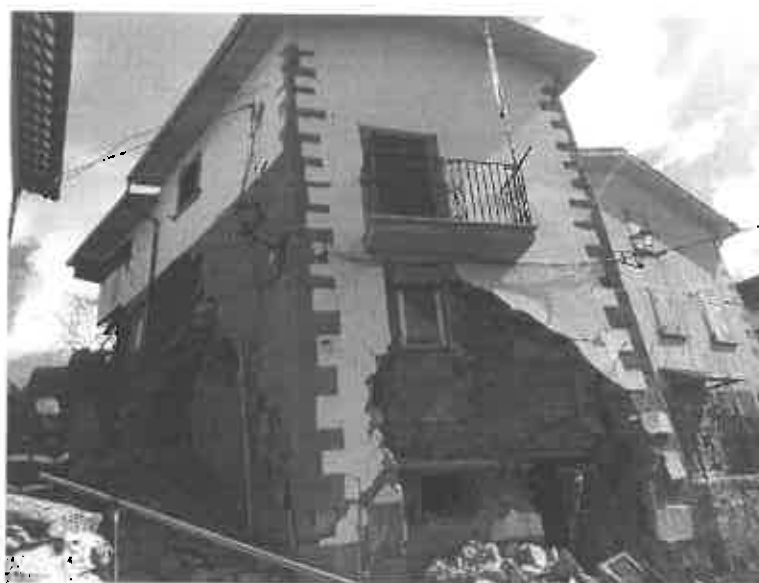
Trattasi di edifici uniti in aggregato costituiti da strutture verticali in muratura di pietra arenaria e malta. Gli edifici di cui alle p.lle 200, 199, 198, 197 si presentano diruti e le parti di muratura perimetrale rimaste in piedi, risultano gravemente lesionate ed in incipiente pericolo di crollo.

L'edificio di cui alla p.lla n° 196, consta di tre piani fuori terra, strutture verticali in muratura di pietra arenaria e malta con tetto in c.a.. Detto fabbricato risulta parzialmente crollato e le strutture portanti rimaste in piedi risultano gravemente lesionate ed in incipiente pericolo di crollo. Atteso il grave quadro fessurativo e l'incombenza dell'edificio sulla viabilità pubblica si propone l'intervento di demolizione totale dello stesso con relativa rimozione delle macerie..

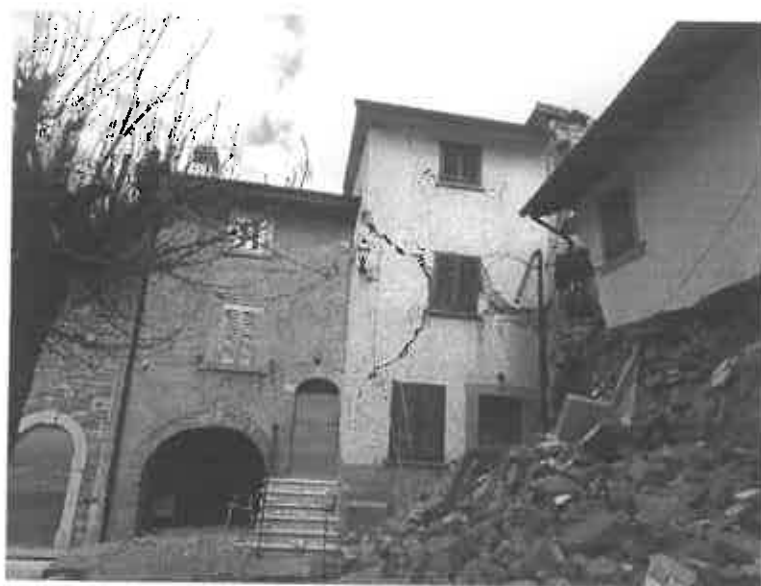
**06 – F. 103, p.lle 218 (civico 108) e 217 (civico 217)**

Trattasi di edifici uniti in aggregato incombente su due lati sulla viabilità pubblica, costituito da strutture portanti verticali in muratura di pietra arenaria e malta e tetto in c.a.. Detti edificio presentano un diffuso e grave quadro fessurativo con lesioni taglio che denotano cinematismi di ribaltamento della facciata in atto, nonché espulsione di materiale lapideo nelle cantonate. I fabbricati de quo risultano in incipiente pericolo di crollo e pertanto si propone la demolizione totale degli stessi la relativa rimozione delle macerie.

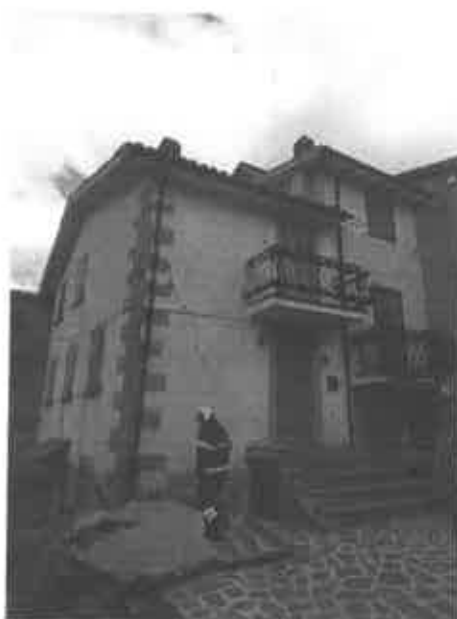
**07 – F. 103 p.lle 213 (civico 11b)**

Trattasi di edificio d'angolo prospiciente per due fronti sulla viabilità pubblica. Le strutture verticali risultano in muratura di pietra arenaria e malta, con tetto del tipo a capanna in latero-cemento. L'edificio presenta gravi lesioni a taglio tipici del cinematismo di ribaltamento della facciata. Atteso il grave quadro fessurativo e l'incombenza dell'edificio sulla viabilità pubblica si propone l'intervento di demolizione totale dello stesso con relativa rimozione delle macerie.

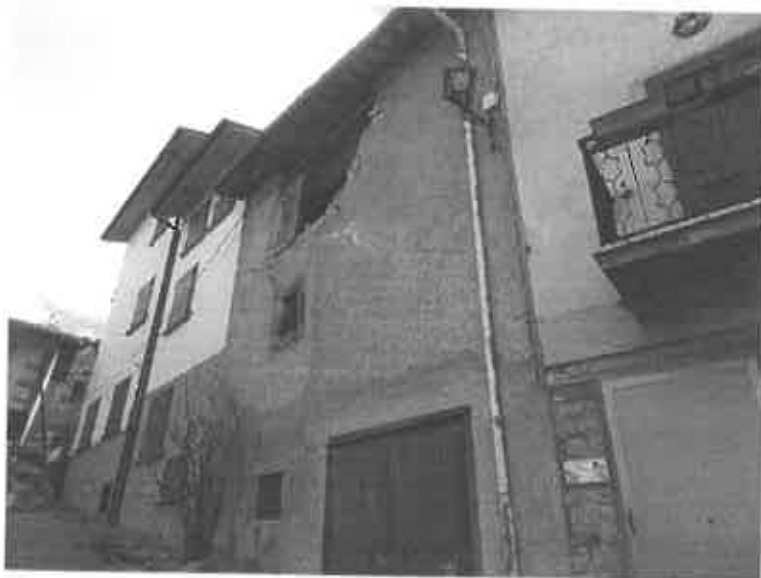
**08 – F. 103 p.IIa 246 (civico 112g)**

Trattasi di edificio intercluso tra fabbricati con destinazione di tipo rurale costituito da tre piani fuori terra e prospiciente la viabilità pubblica. Le strutture verticali risultano in muratura di pietra arenaria e malta, con tetto del tipo a capanna in legno. L'edificio presenta gravi lesioni a taglio tipici del cinetismo di ribaltamento della facciata. Atteso il grave quadro fessurativo e l'incombenza dell'edificio sulla viabilità pubblica si propone l'intervento di demolizione totale dello stesso con relativa rimozione delle macerie.

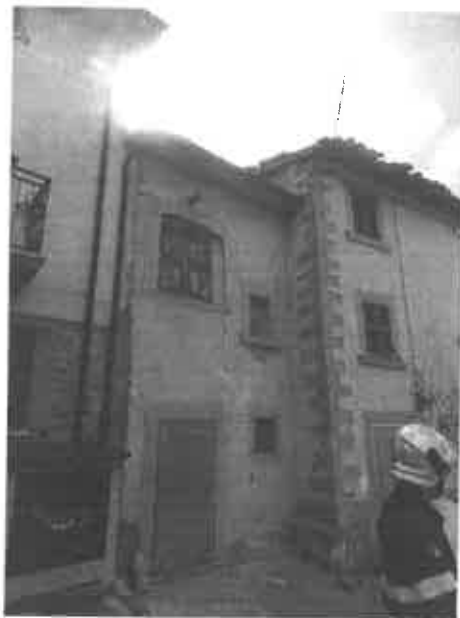
**09 – F. 103 p.IIa 243**

Trattasi di edificio intercluso tra fabbricati con destinazione di tipo rurale costituito da due piani fuori terra e prospiciente la viabilità pubblica. Le strutture verticali risultano in muratura di pietra arenaria e malta, con tetto del tipo a capanna in latero-cemento. L'edificio presenta l'espulsione delle riquadrature in pietra delle aperture. Si propone l'intervento di tipo P2 consistente in opere provvisorie di sbadacchiature delle due aperture del primo piano.

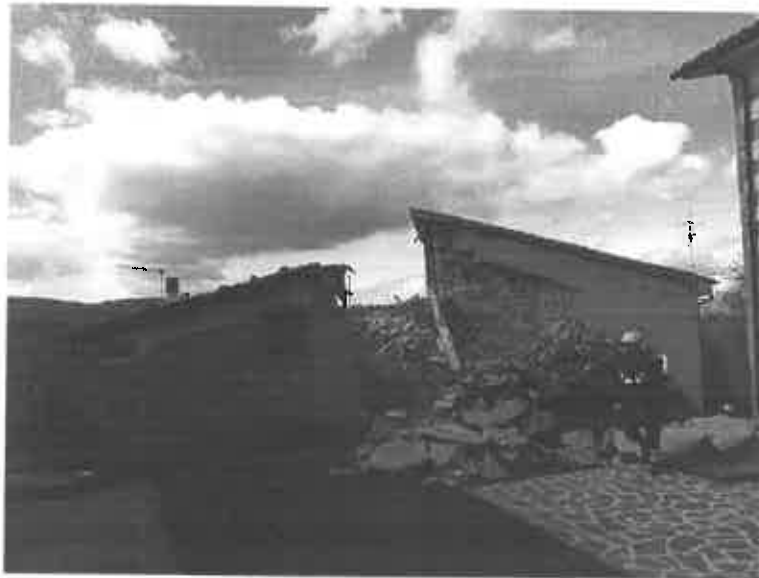
L'edificio di cui alla p.lle 206, consta di un unico piano fuori terra, incombe sulla viabilità pubblica e presente strutture verticali in muratura e malta con tetto in legno. Le strutture murarie presentano gravi lesioni tipiche del cinematisismo di ribaltamento della facciata.

L'edificio di cui alla p.lle 763, consta di tre piani fuori terra, risulta parzialmente crollato e le strutture ancora in piedi in incipiente pericolo di crollo.

Atteso il grave quadro fessurativo e l'incombenza degli edifici sulla viabilità pubblica si propone l'intervento di demolizione totale degli stessi con relativa rimozione delle macerie.

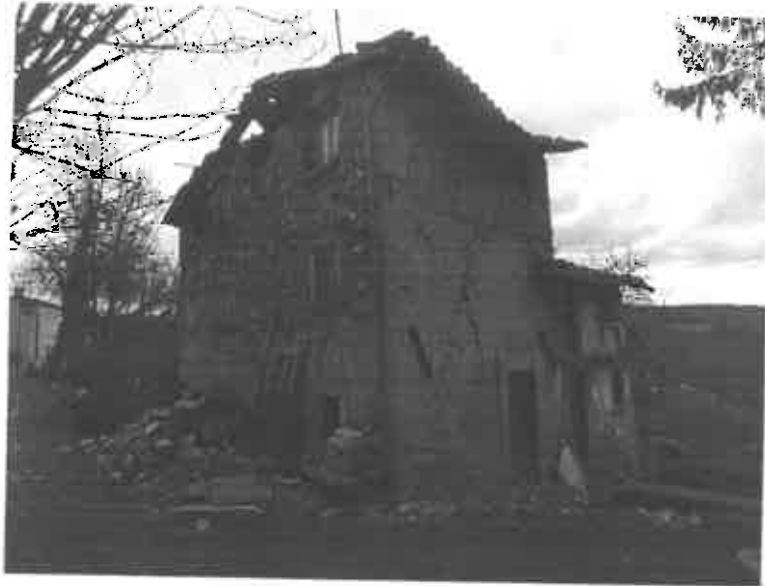
Trattasi di edificio in muratura dislocato su tre piani fuori terra avente strutture verticali in muratura di pietra arenaria e malta con tetto in legno, presenta gravi lesioni, con crollo parziale della copertura e di parte delle murature.

Atteso il grave quadro fessurativo e l'incombenza degli edifici sulla viabilità pubblica si propone l'intervento di demolizione totale degli stessi con relativa rimozione delle macerie.

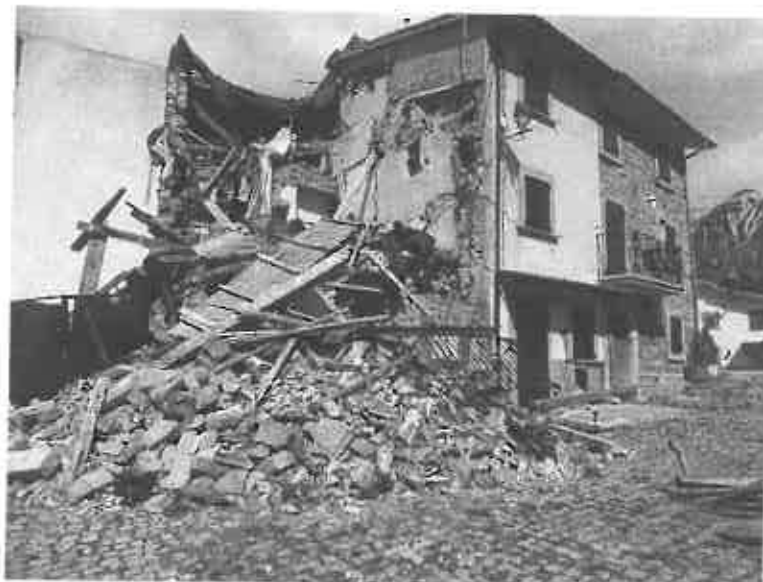
**12 – F. 103 p.la 184**

Trattasi di edificio in muratura crollato quasi interamente, mentre le porzioni murarie ancora in piedi risultano in incipiente pericolo di crollo.

Atteso il grave quadro fessurativo e l'incombenza degli edifici sulla viabilità pubblica si propone l'intervento di demolizione totale degli stessi con relativa rimozione delle macerie.

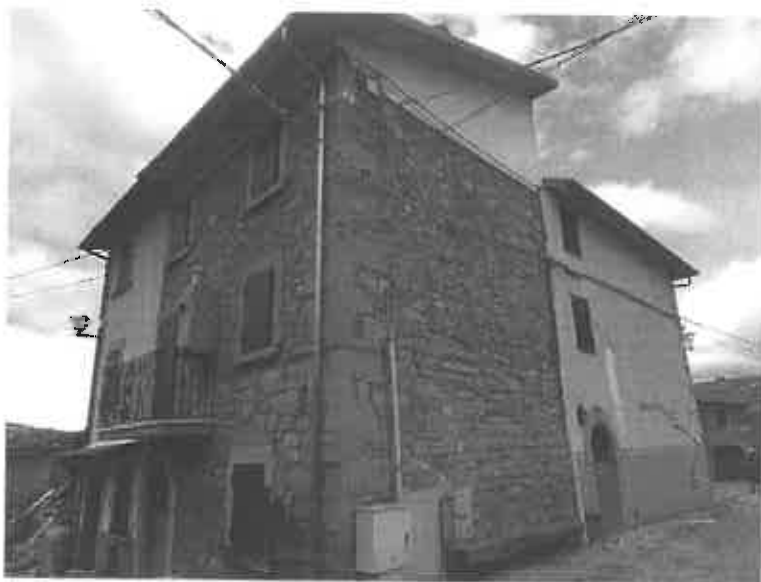
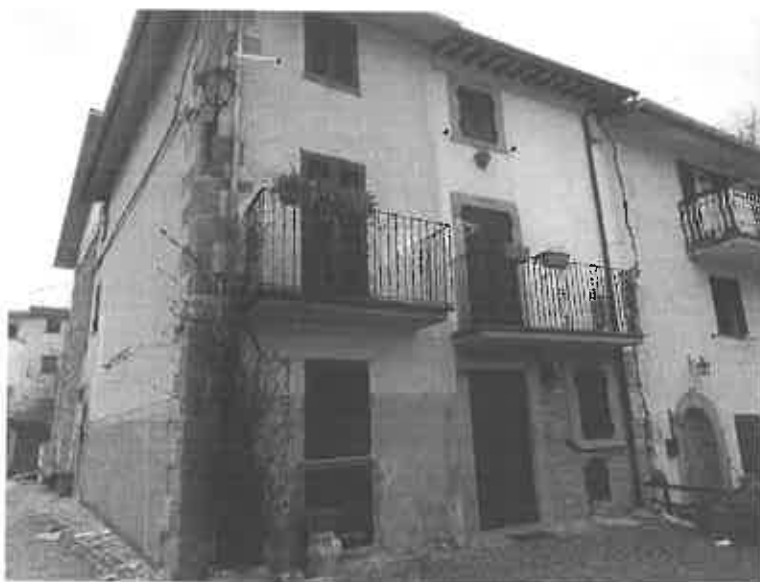
L'aggregato presenta un esteso quadro fessurativo che interessa l'intero perimetro, con lesioni tipiche del ribaltamento di facciata, nonché lesioni orizzontali che hanno provocato il disassamento della muratura.

Atteso il grave quadro fessurativo e l'incombenza degli edifici sulla viabilità pubblica si propone l'intervento di demolizione totale degli stessi con relativa rimozione delle macerie.

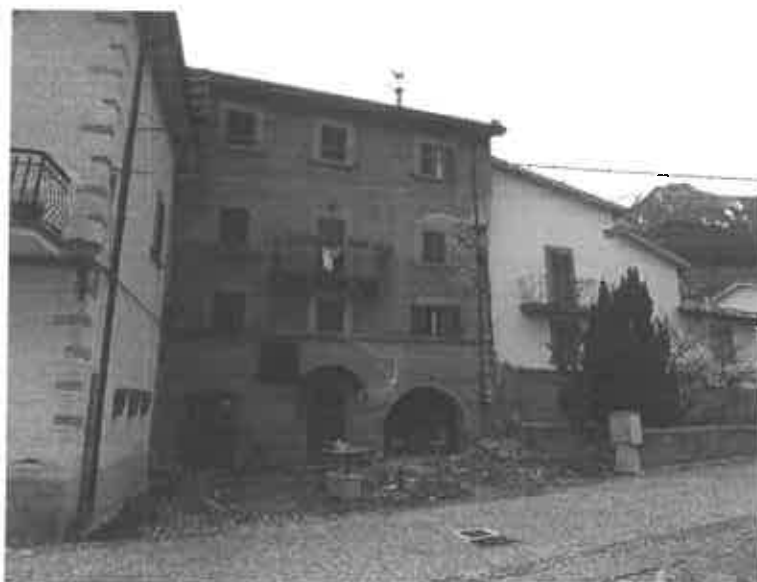
Trattasi di edificio in muratura dislocato su quattro piani fuori terra avente strutture verticali in muratura di pietra arenaria ed in muratura di mattoni, con tetto in latero-cemento, presenta lesioni a carico delle murature con espulsione di materiale lapideo nell'angolo sud-est.

Atteso il quadro fessurativo suddetto e l'incombenza dell'edificio sulla viabilità pubblica, si propone un intervento di messa in sicurezza mediante opere provvisorie di tipo P2, quali puntellamenti e tirantature.

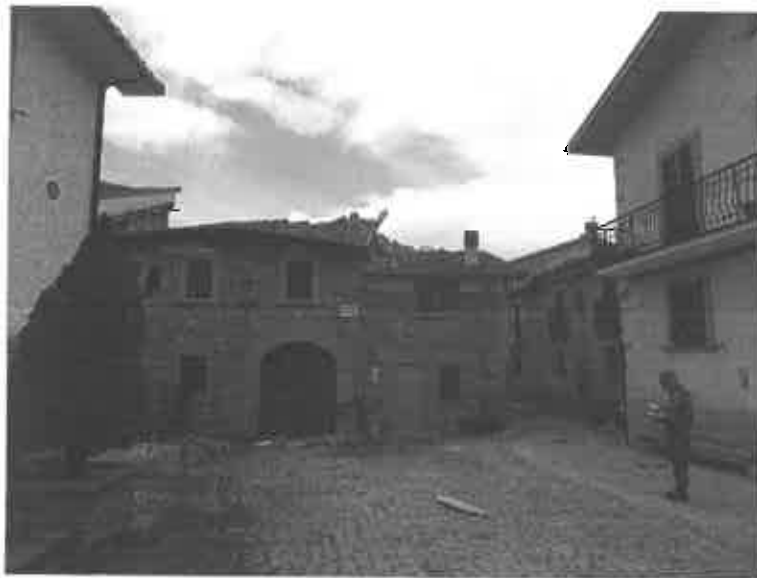
L'aggregato presenta un quadro fessurativo che interessa l'intero perimetro, con crolli parziali diffusi, estesi alle coperture.

L'edificio di cui alla p.lla 157 risulta crollato

Atteso il grave quadro fessurativo e l'incombenza degli edifici sulla viabilità pubblica si propone l'intervento di demolizione totale degli stessi con relativa rimozione delle macerie.

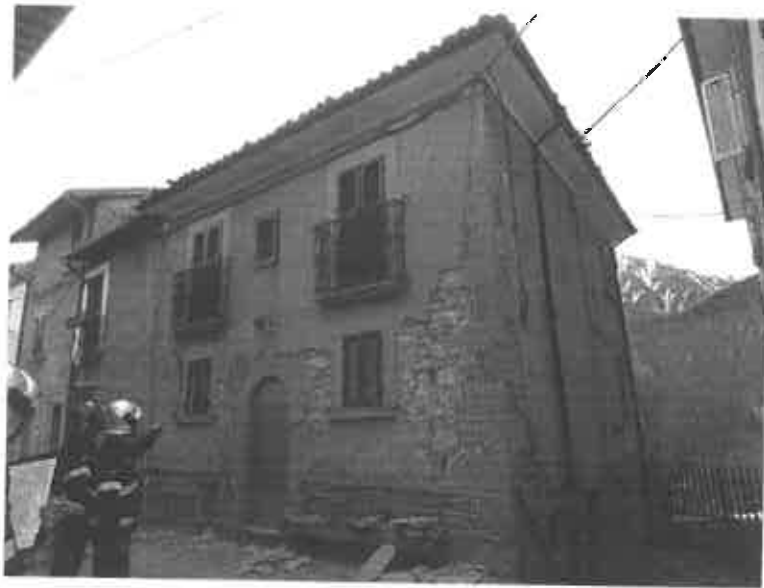
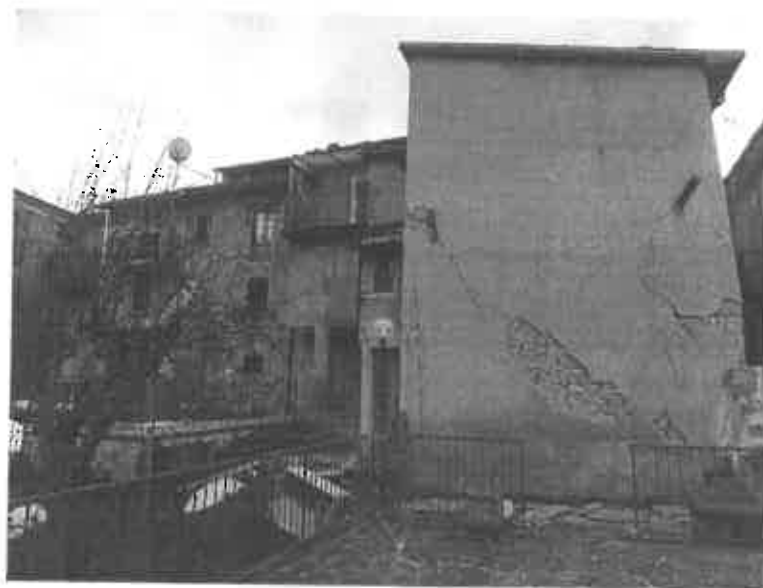
L'aggregato presenta un quadro fessurativo che interessa l'intero perimetro, con crolli parziali diffusi, nonché spanciamiento delle murature .

Atteso il grave quadro fessurativo e l'incombenza degli edifici sulla viabilità pubblica si propone l'intervento di demolizione totale degli stessi con relativa rimozione delle macerie.

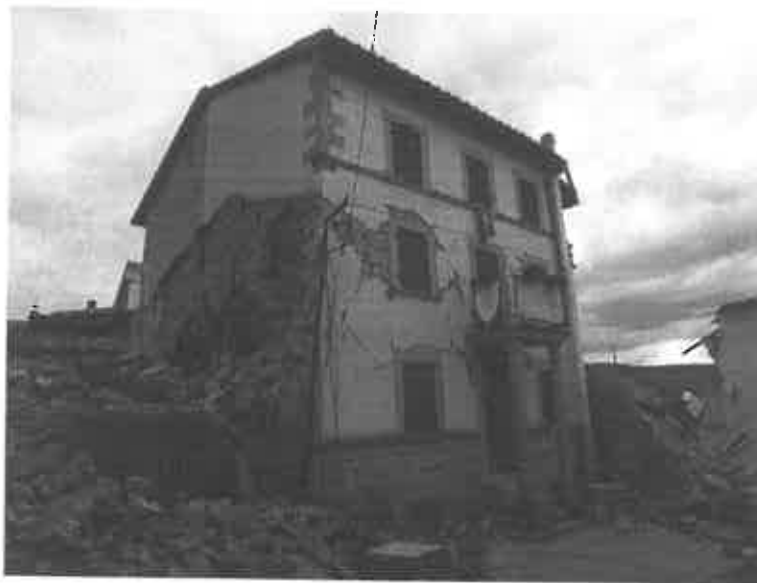
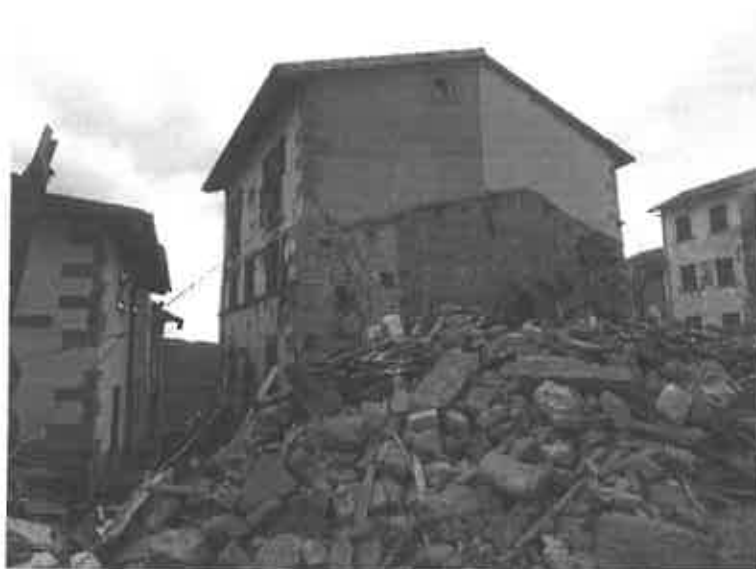
L'aggregato presenta un grave quadro fessurativo diffuso, con creazione di cunei d'angolo prossimi all'espulsione.

Atteso il grave quadro fessurativo e l'incombenza degli edifici sulla viabilità pubblica si propone l'intervento di demolizione totale degli stessi con relativa rimozione delle macerie.

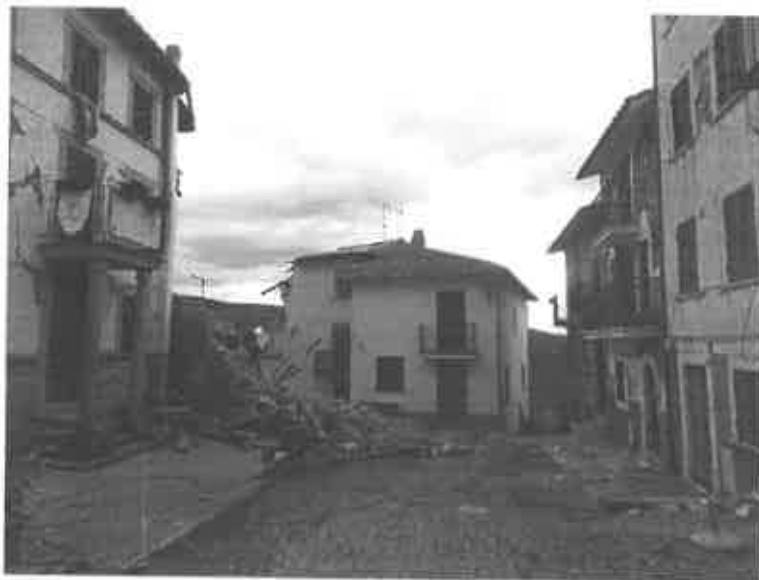
L'edificio – in parte crollato – rappresenta un grave pericolo per la pubblica incolumità a causa dell'incipiente pericolo di crollo delle porzioni superstiti.

Atteso il grave quadro fessurativo e l'incombenza degli edifici sulla viabilità pubblica si propone l'intervento di demolizione di tale porzione di fabbricato, con relativa rimozione delle macerie.
