**COMUNE DI AMATRICE**  
**(Provincia di Rieti)**

Ordinanza n. 511 del 03/07/2017

**OGGETTO: Demolizione totale e rimozione macerie dei fabbricati pericolanti siti in Amatrice, Frazione Voceto, al Foglio 68 - particelle 346, 177 e 178.**

## RELAZIONE TECNICA ALLEGATA AL VERBALE GTS DEL 16.05.2017

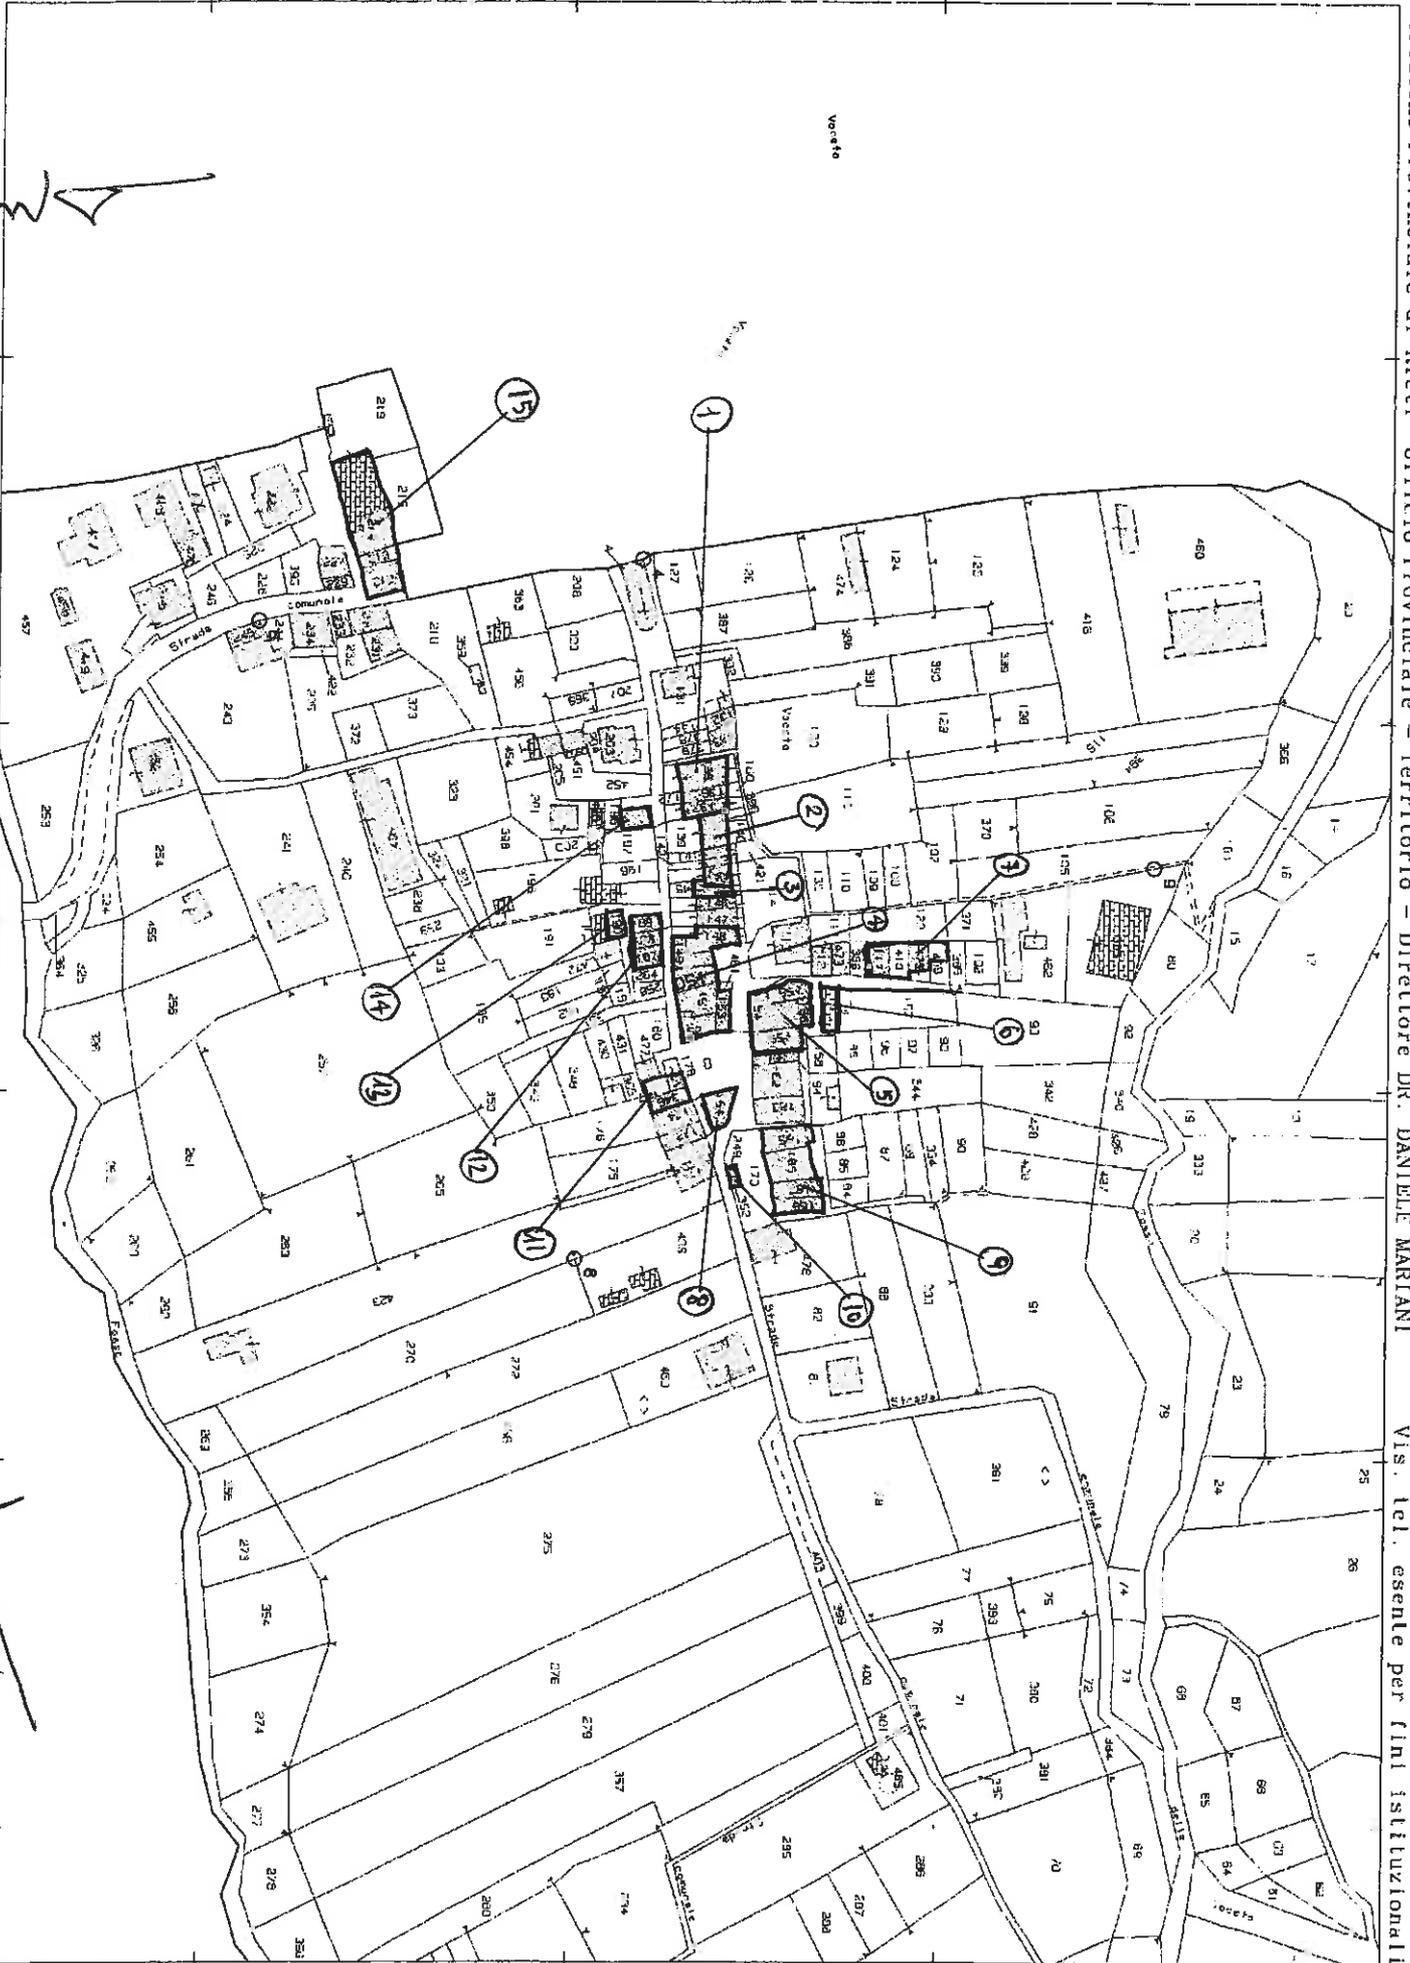
1 Particella: 150

particella n. 150 (civico 28) costituito da n. tre piani, con strutture verticali portanti in muratura e tetto in c.a.; perimetralmente presenta un quadro fessurativo diffuso e per quanto è possibile rilevare risulta che abbia un muro in comune con gli adiacenti fabbricati (p.lle 149 e 151); l'edificio presenta crolli parziali delle strutture;
