**COMUNE DI AMATRICE**  
**(Provincia di Rieti)**

Ordinanza n. **572** del 10/08/2017

**OGGETTO: Demolizione totale e rimozione macerie del fabbricato pericolante sito in Amatrice, Frazione Patarico, al Foglio 27 – particella 125**

## RELAZIONE TECNICA ALLEGATA AL VERBALE GTS DEL 06.06.2017

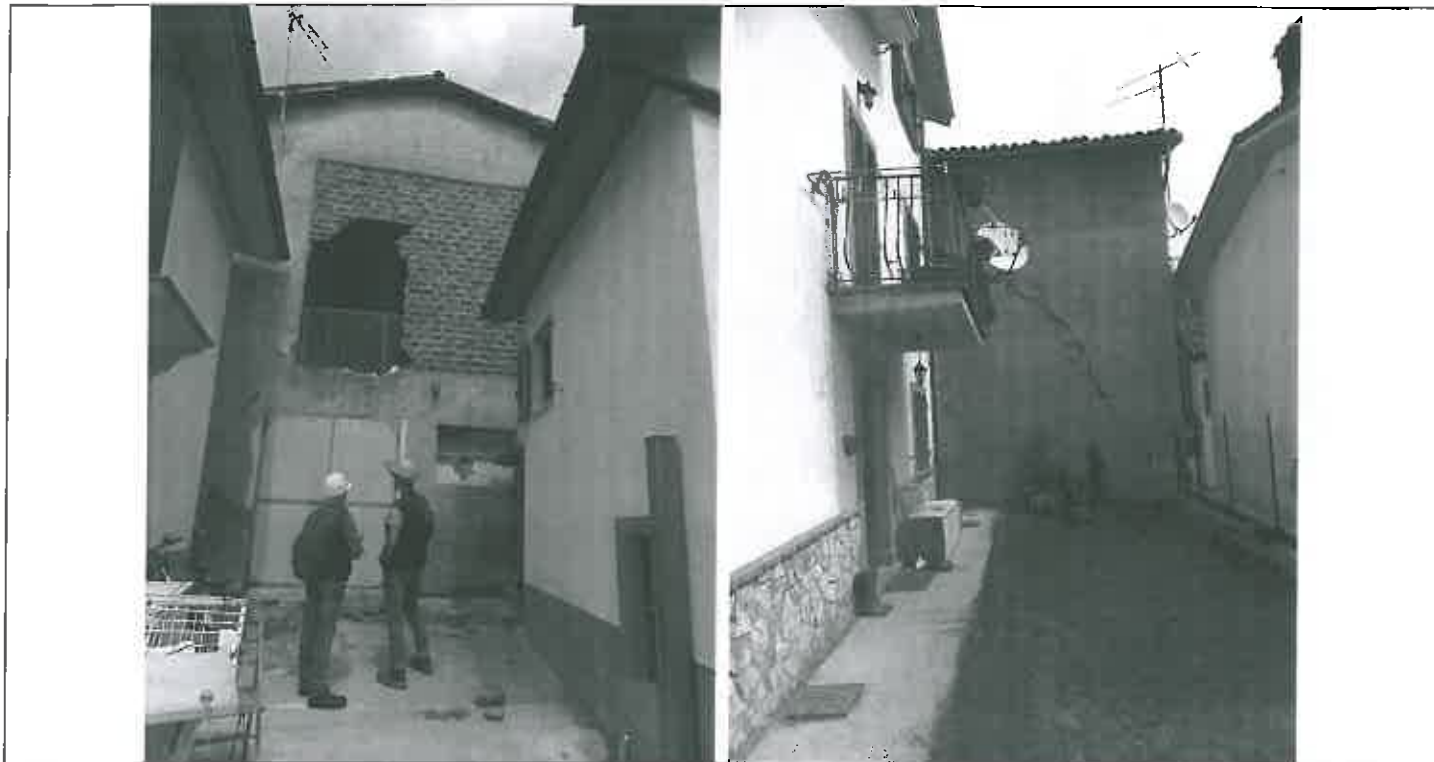
01

- 01** - Trattasi di edificio unito in aggregato identificato nel NCEU del Comune di Amatrice al Foglio 27, con la p.lla 140 sub 5 avente destinazione rurale, costituito da numero due piani, con strutture verticali portanti in muratura e tetto in legno; perimetralmente presenta un quadro fessurativo diffuso e per quanto è possibile rilevare risulta che abbia i muri perimetrali in comune con gli adiacenti fabbricati (p.lla 140, 141 e 143). A carico delle murature portanti perimetrali si rilevano gravi lesioni tipiche del ribaltamento di facciata, con formazione di cunei d'angolo, ed espulsione di materiale lapideo. Il fabbricato risulta in incipiente pericolo di crollo e pertanto se ne propone la Demolizione totale con rimozione delle macerie.

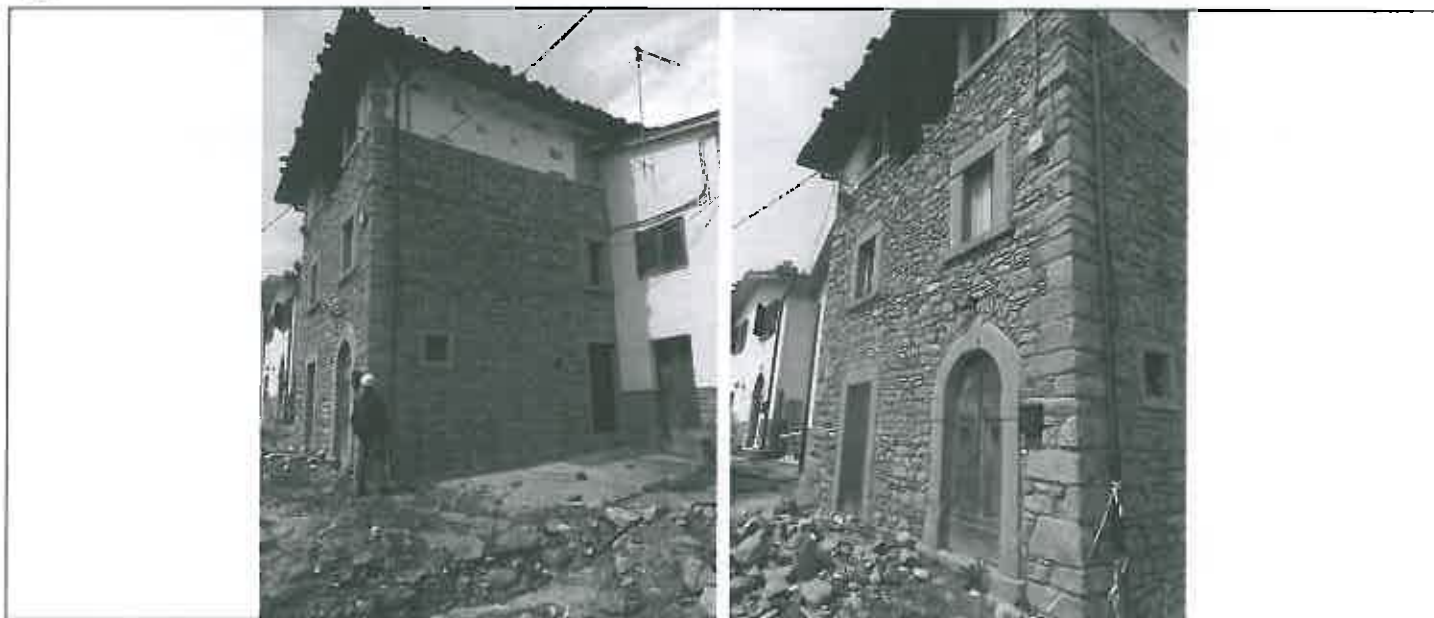
02

- 02** - Trattasi di edificio unito in aggregato identificato nel NCEU del Comune di Amatrice al Foglio 27, con la p.lla 140 sub 4 avente destinazione residenziale, costituito da numero tre piani, con strutture verticali portanti in muratura e tetto in legno; perimetralmente presenta un quadro fessurativo diffuso e per quanto è possibile rilevare risulta che abbia i muri perimetrali in comune con gli adiacenti fabbricati (p.lla 140). A carico delle murature portanti perimetrali si rilevano gravi lesioni tipiche del ribaltamento di facciata, con formazione di cunei d'angolo, ed espulsione di materiale lapideo. Atteso il quadro fessurativo rilevato si propone un intervento di TIPO P2, ossia la realizzazione di opere provvisorie consistenti nella puntellatura della facciata in ribaltamento, previa sbadacchiature delle aperture e della breccia originatasi sulla muratura nella parte sommitale della stessa.

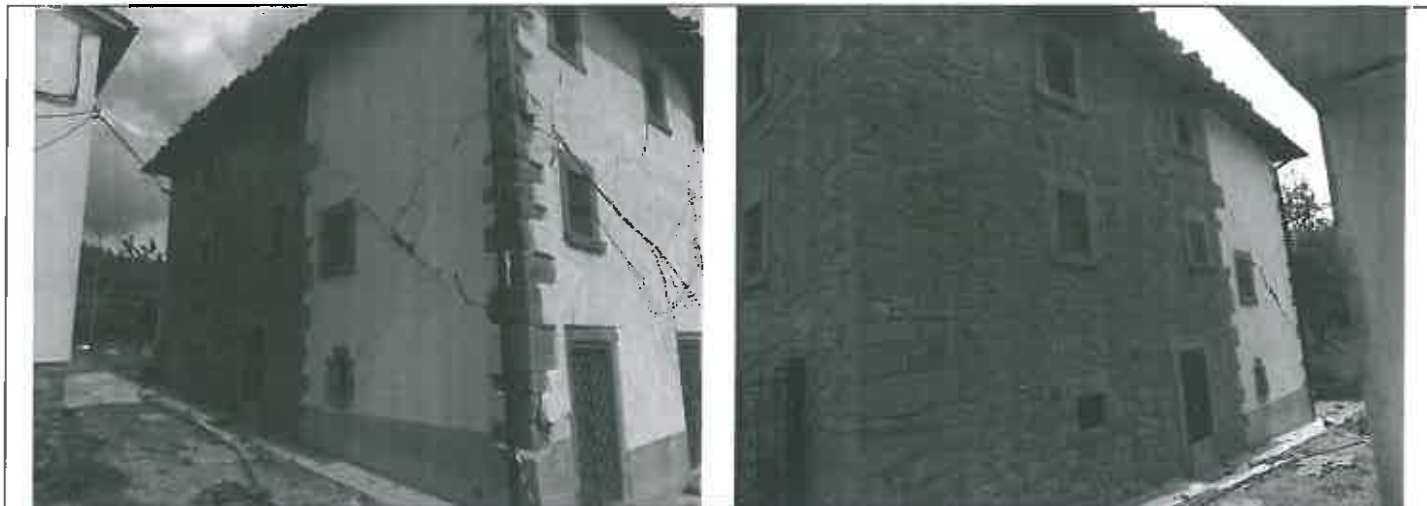
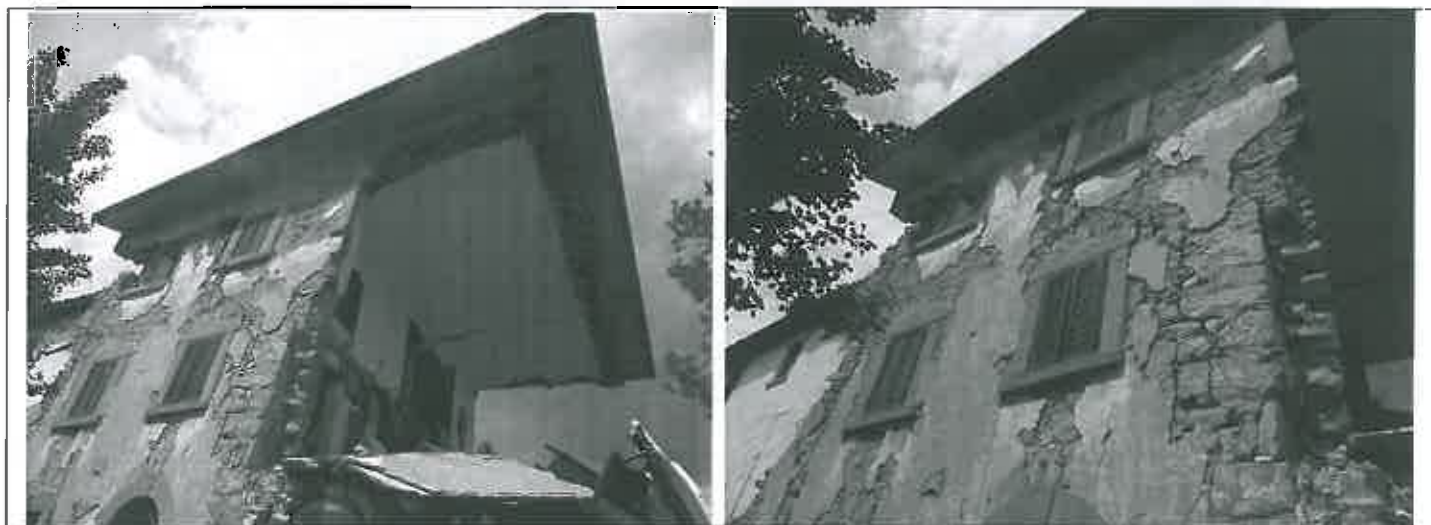
04

- 04** - Trattasi di edifici uniti in aggregato identificati nel NCEU del Comune di Amatrice al Foglio 27, con la p.lla 137 (numero tre abitazioni) e con la p.lla 138. L'aggregato

presenta una destinazione residenziale, costituito da numero tre piani, con strutture verticali portanti in muratura e tetto in parte in legno e parte in c.a.; perimetralmente presenta un quadro fessurativo diffuso e per quanto è possibile rilevare risulta che abbia i muri perimetrali in comune con gli adiacenti fabbricati. A carico delle murature portanti perimetrali si rilevano gravi lesioni tipiche, sia per ribaltamento di facciata, con formazione di cunei d'angolo, ed espulsione di materiale lapideo, sia di gravi lesioni incrociate a 45° nei setti murari. Si rileva inoltre che il fabbricato di cui alla particella 138 risulta crollato parzialmente mentre la parte restante risulta in incipiente pericolo di crollo. Atteso il quadro fessurativo rilevato si propone la Demolizione totale dell'intero aggregato con rimozione delle relative macerie.

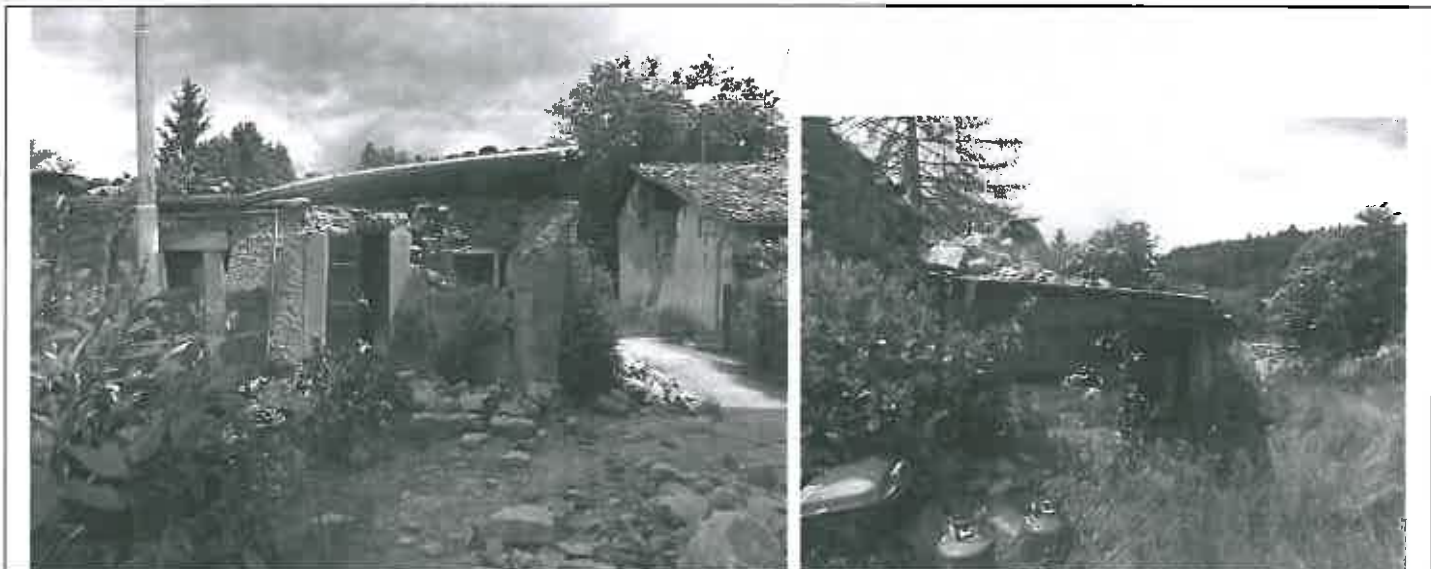
05

**05** - Trattasi di edificio isolato identificato nel NCEU del Comune di Amatrice al Foglio 27, con la p.lla 122 avente destinazione residenziale. L'edificio risulta crollato e pertanto si propone la mera rimozione delle macerie.

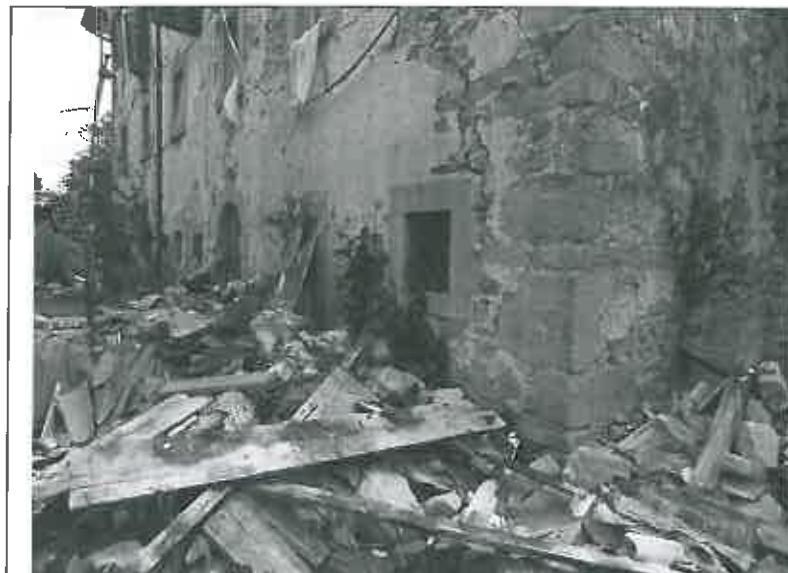
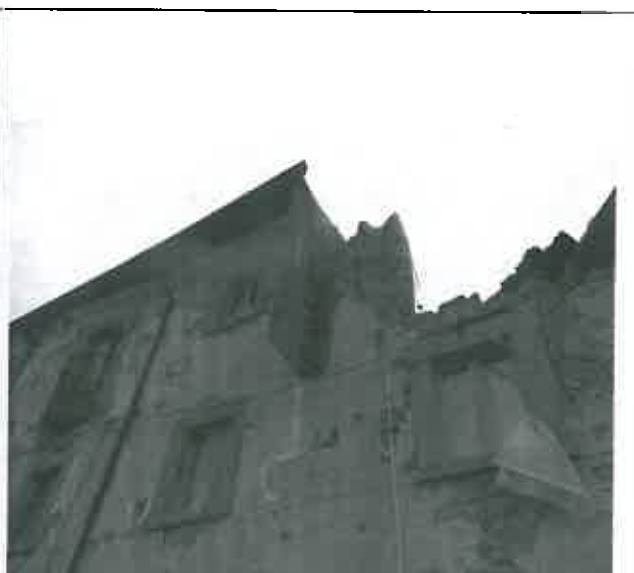
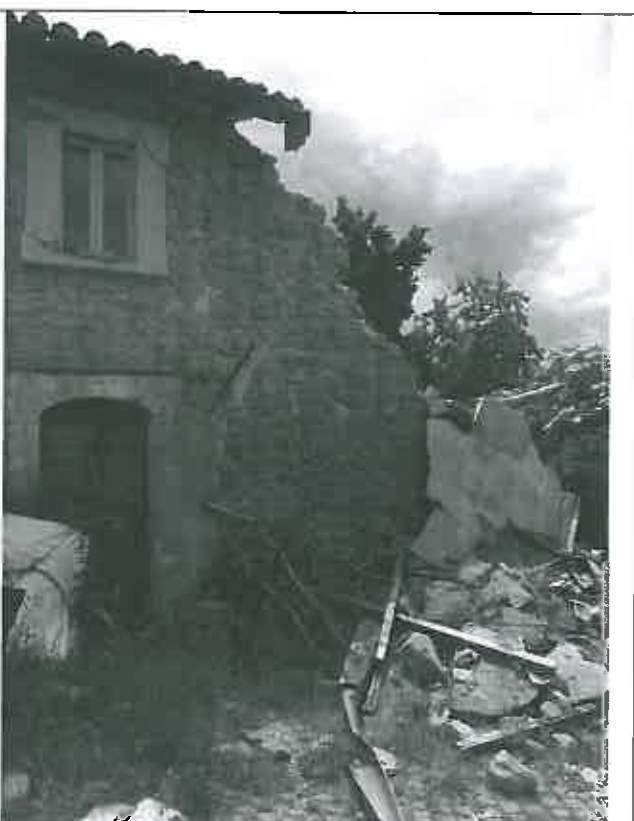
06

**06** - Trattasi di edifici uniti in aggregato identificati nel NCEU del Comune di Amatrice al Foglio 27, con le p.lle 126 e 128. L'aggregato presenta una destinazione residenziale, costituito da numero due piani per la p.lla 128 e da tre piani per la p.lla 126, con strutture verticali portanti in muratura e tetto in legno; perimetralmente presenta un quadro fessurativo diffuso e per quanto è possibile rilevare risulta che abbia i muri perimetrali in comune con gli adiacenti fabbricati. A carico delle murature portanti perimetrali si rilevano gravi lesioni tipiche del ribaltamento di facciata, con formazione di cunei d'angolo, ed espulsione di materiale lapideo. I fabbricati risultano altresì parzialmente crollati (ivi compreso parte del solaio di copertura) ed incipiente pericolo di crollo. Atteso il quadro fessurativo rilevato si propone la Demolizione totale con rimozione delle macerie dell'intero aggregato.

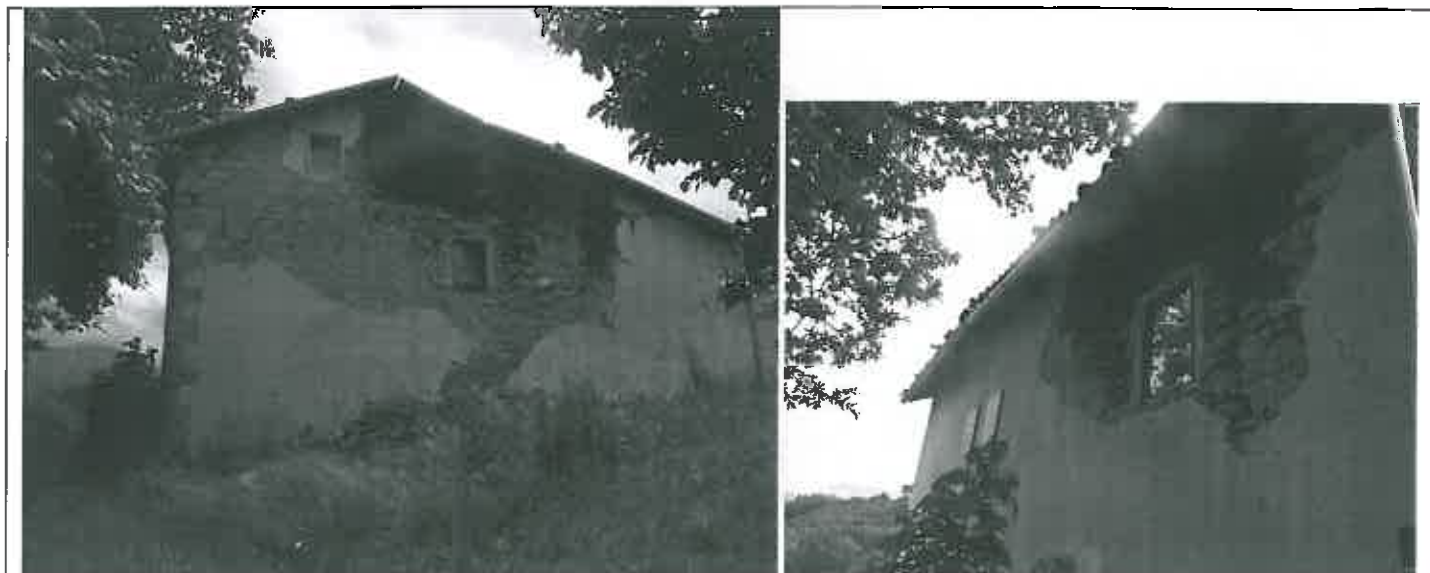
07

**07** - Trattasi di edificio isolato identificato nel NCEU del Comune di Amatrice al Foglio 27, con la p.lla 125 che presenta una destinazione residenziale, costituito da numero due piani, con strutture verticali portanti in muratura e tetto in legno. A carico delle murature portanti perimetrali si rilevano gravi lesioni tipiche del ribaltamento di facciata, con formazione di cunei d'angolo, ed espulsione di materiale lapideo. Atteso il quadro fessurativo rilevato si propone la Demolizione totale con rimozione delle macerie dell'edificio.

**la demolizione totale e rimozione macerie** del fabbricato, sito nella Frazione Patarico, identificato al NCEU al Foglio 27part.lla 125, meglio indicato nell'estratto di mappa allegato, catastalmente intestato a Camilloni Gina al fine di assicurare la tutela della pubblica incolumità. Il provvedimento è in accordo con quanto convenuto con la scheda di valutazione del GTS n° 01 del 06.06.2017, allegata al presente provvedimento e che ne costituisce parte integrante e sostanziale, dalla quale si rileva, per il fabbricato in parola: *"Trattasi di edificio isolato identificato nel NCEU del Comune di amatrice al foglio 27, con la p.lla 125 che presenta una destinazione residenziale, costituito da n. 2 piani, con strutture verticali portanti in muratura e tetto in legno. A carico delle murature portanti perimetrali si rilevano gravi lesioni tipiche del ribaltamento di facciata, con formazione di cunei d'angolo, ed espulsione di materiale lapideo. Atteso il quadro fessurativo rilevato si propone la demolizione totale con rimozione delle macerie dell'edificio"*;

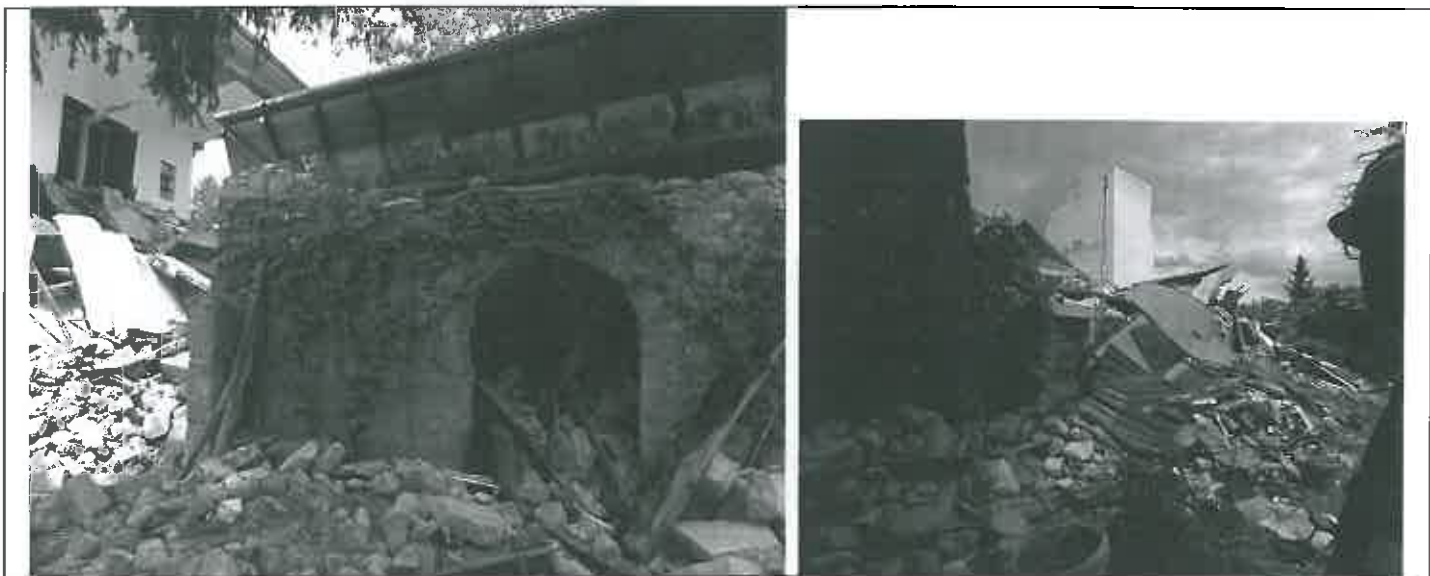
08

**08** - Trattasi di edifici uniti in aggregato identificati nel NCEU del Comune di Amatrice al Foglio 27, con le p.lle 124 e 256. L'aggregato presenta una destinazione di tipo rurale, costituito da numero un piano fuori terra, con strutture verticali portanti in muratura e

tetto in legno. Gli edifici risultano crollati quasi del tutto e la parte non crollata risulta in incipiente pericolo di crollo. Atteso il quadro fessurativo rilevato si propone la Demolizione totale con rimozione delle macerie dell'intero aggregato.

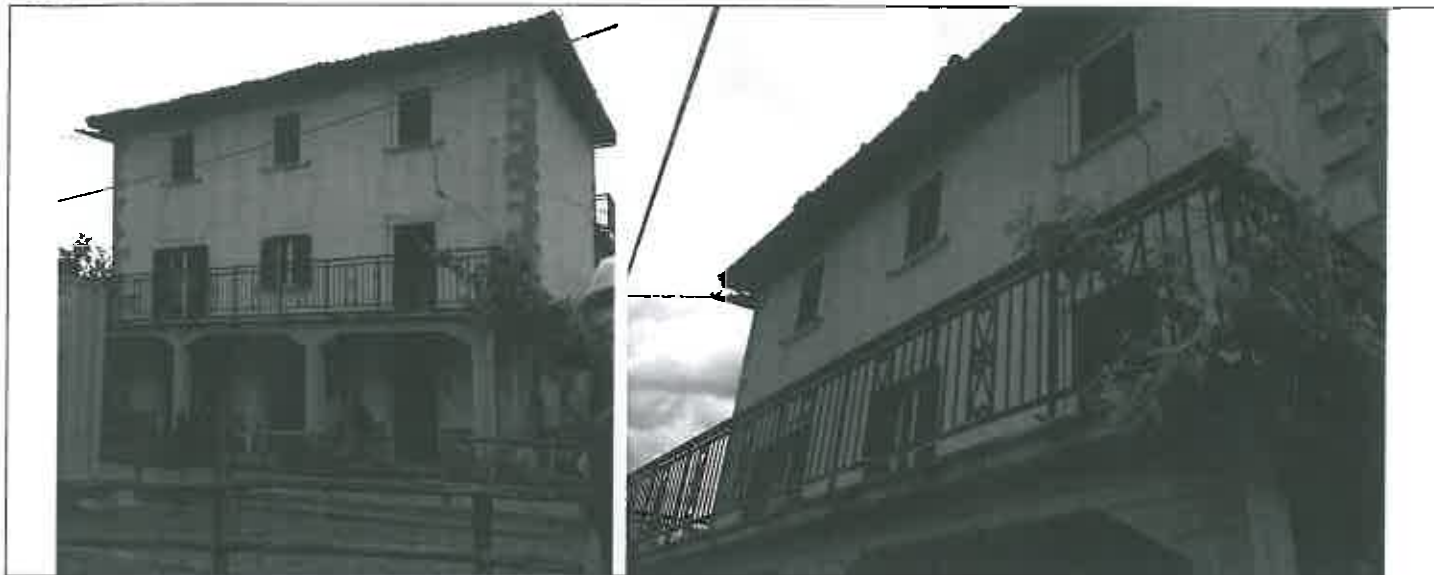
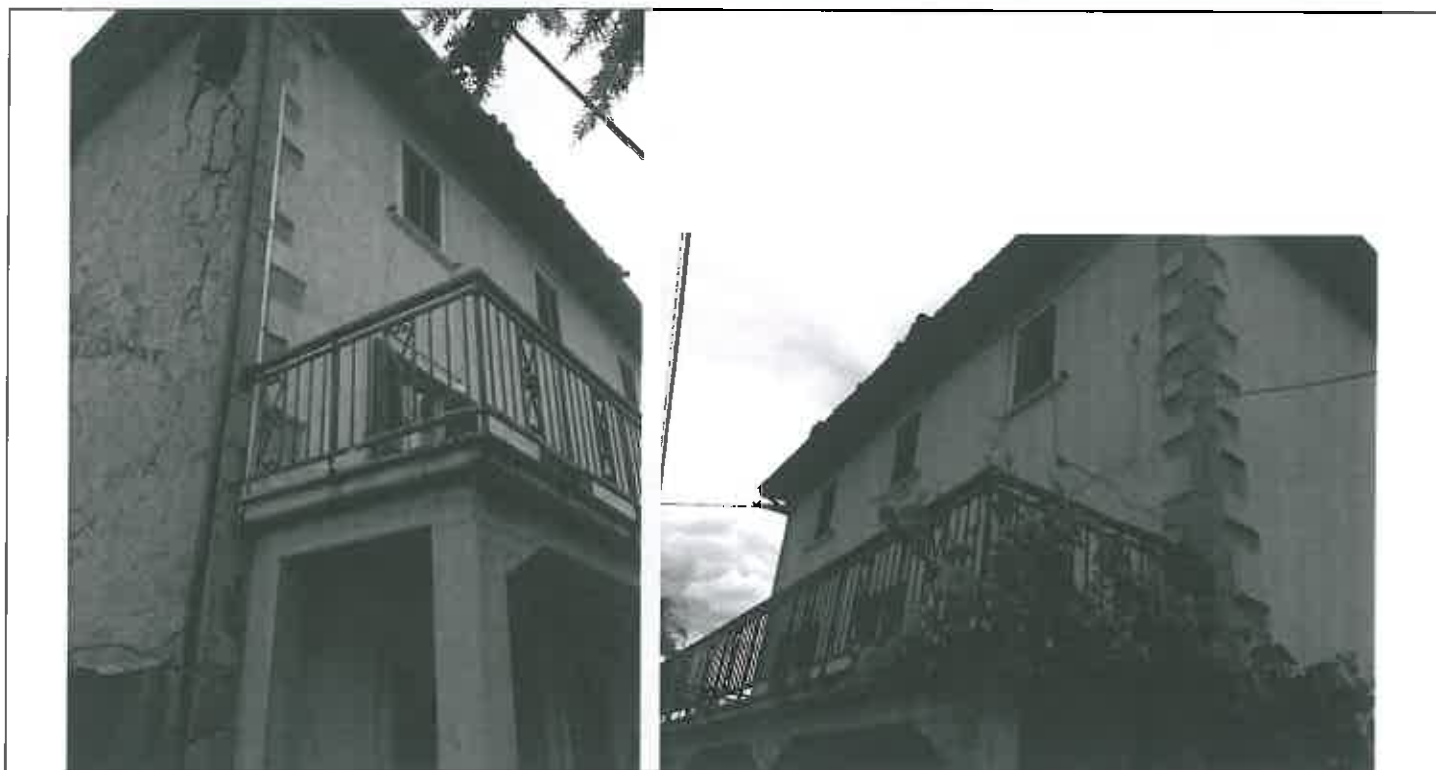
09

- 09** - Trattasi di edificio isolato identificato nel NCEU del Comune di Amatrice al Foglio 27, con la p.lla 236 che presenta una destinazione residenziale, costituito da numero due piani, con strutture verticali portanti in muratura e tetto in legno. A carico delle murature portanti perimetrali si rilevano gravi lesioni tipiche del ribaltamento di facciata, con formazione di cunei d'angolo, ed espulsione di materiale lapideo. Atteso il quadro fessurativo rilevato si propone la Demolizione totale con rimozione delle macerie dell'edificio.

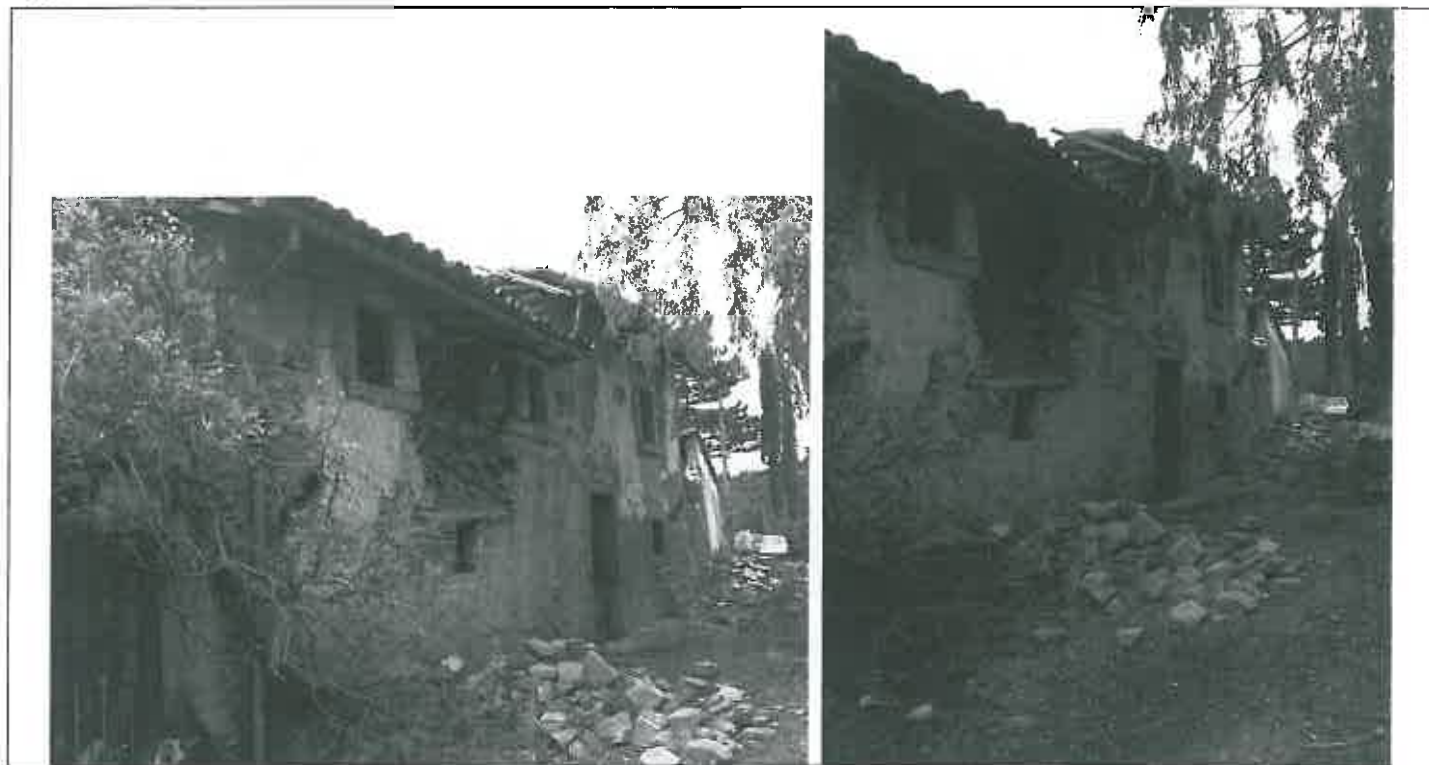
10

- 10** - Trattasi di edificio isolato identificato nel NCEU del Comune di Amatrice al Foglio 27, con la p.lla 151 che presenta una destinazione di tipo rurale, costituito da numero due piani, con strutture verticali portanti in muratura e tetto in legno. A carico delle murature portanti perimetrali si rilevano gravi lesioni tipiche del ribaltamento di facciata, con formazione di cunei d'angolo, ed espulsione di materiale lapideo. Atteso il quadro fessurativo rilevato si propone la Demolizione totale con rimozione delle macerie dell'edificio.

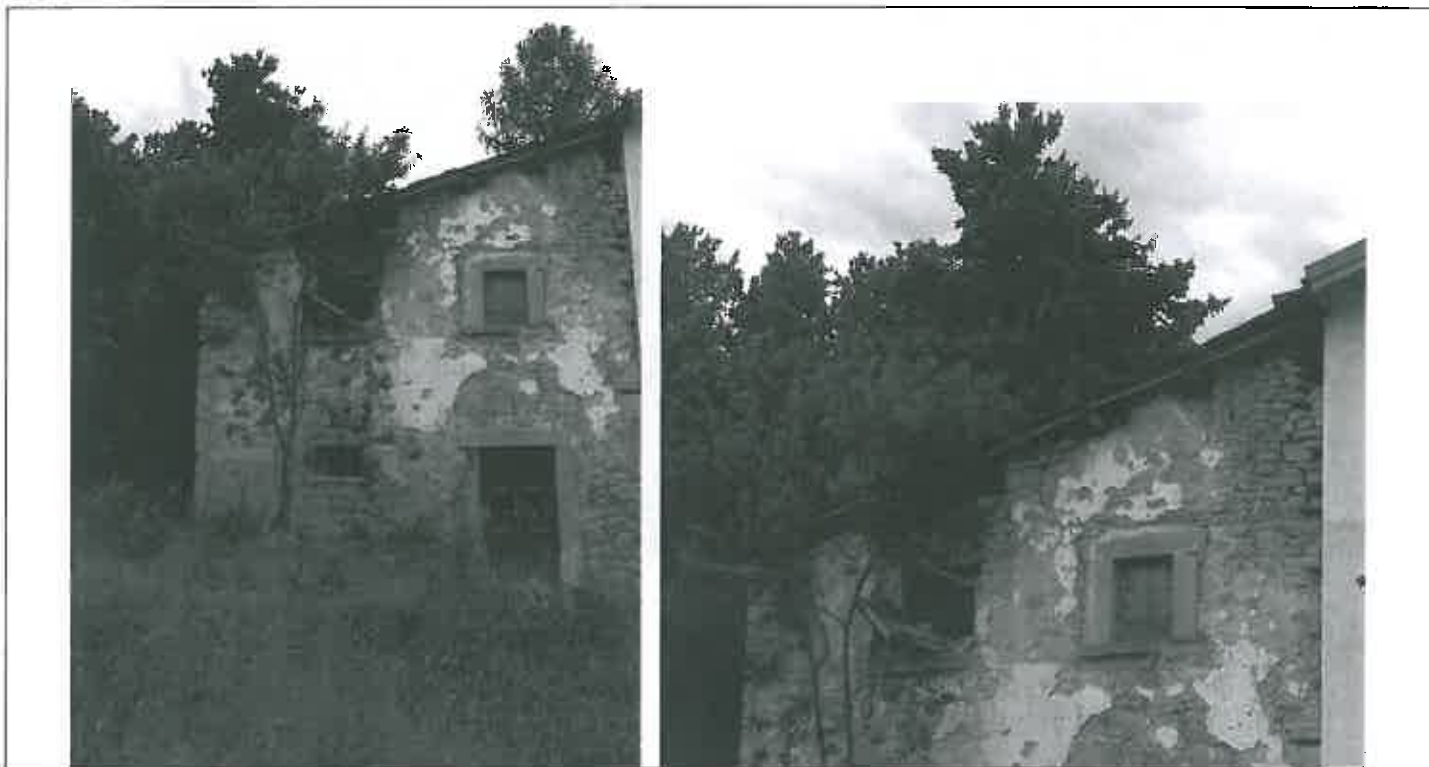
11

- 11** - Trattasi di edificio unito in aggregato identificato nel NCEU del Comune di Amatrice al Foglio 27, con la p.lla 342 che presenta una destinazione di tipo rurale, costituito da numero due piani, con strutture verticali portanti in muratura e tetto in legno incombente sull'adiacente edificio residenziale classificato "A" con scheda AEDES. A carico delle murature portanti perimetrali si rilevano gravi lesioni tipiche del ribaltamento di facciata, con formazione di cunei d'angolo, ed espulsione di materiale lapideo. Atteso il quadro fessurativo rilevato si propone la Demolizione totale con rimozione delle macerie dell'edificio.

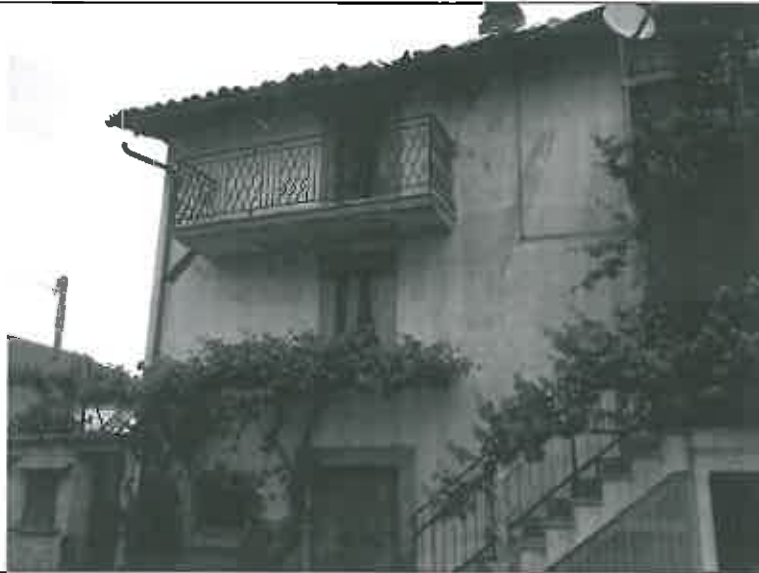
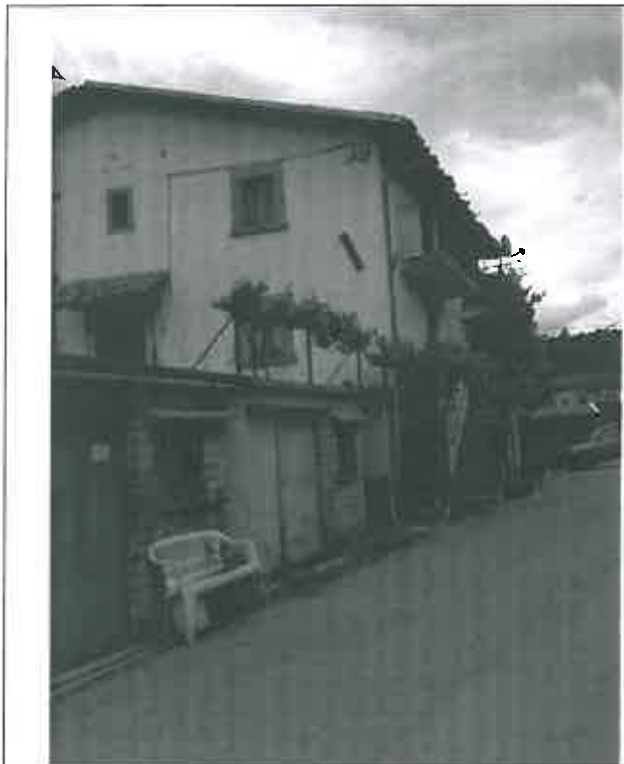
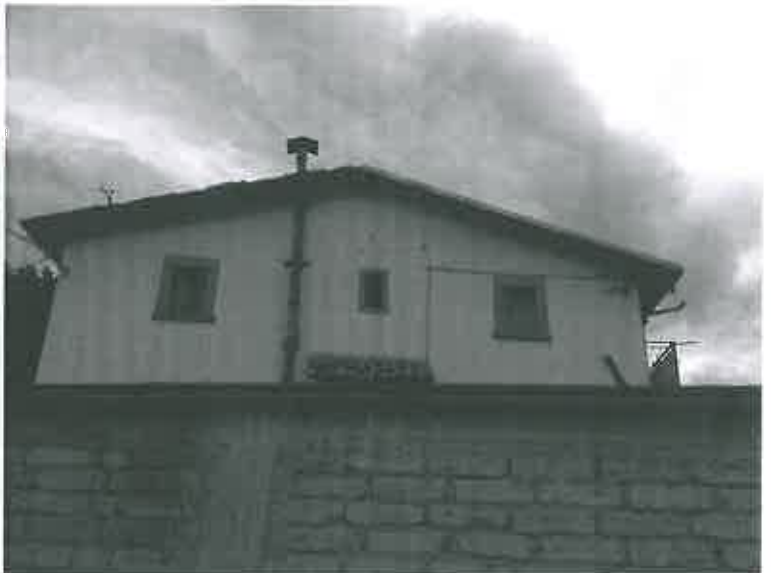
12

- 12** - Trattasi di edificio unito in aggregato identificato nel NCEU del Comune di Amatrice al Foglio 27, con la p.lla 331 che presenta una destinazione di tipo residenziale, costituito da numero tre piani, con strutture verticali portanti in muratura e tetto in legno incombente sulla sottostante Strada provinciale. A carico delle murature portanti perimetrali si rilevano gravi lesioni tipiche del ribaltamento di facciata, con formazione di cunei d'angolo, ed espulsione di materiale lapideo. Atteso il quadro fessurativo rilevato si propone la Demolizione totale con rimozione delle macerie dell'edificio.
