**COMUNE DI AMATRICE**  
**(Provincia di Rieti)**

Ordinanza n. **522** del 11/07/2017

**OGGETTO: Demolizione totale e rimozione macerie del fabbricato pericolante sito in Amatrice, Frazione Preta, al Foglio 103 – particella 180**

**SCHEMA VALUTAZIONE GTS**  
**MESSA IN SICUREZZA TEMPORANEA POST-SISMA DI MANUFATTI EDILIZI**

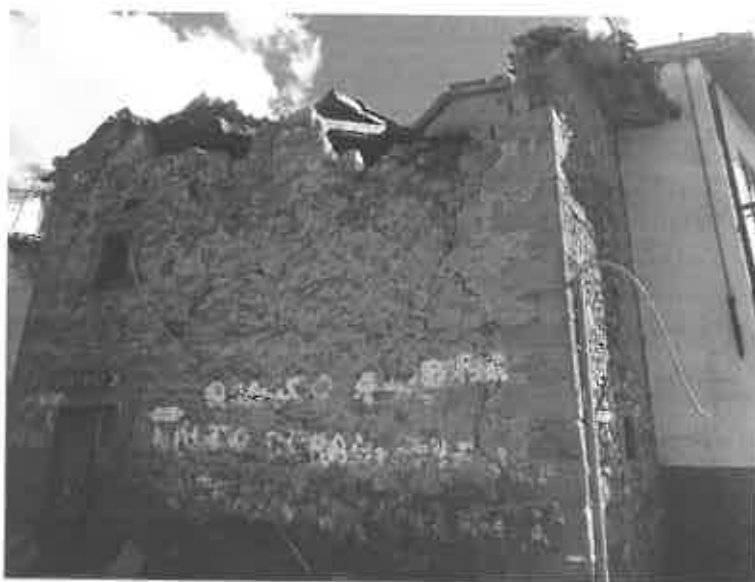
**01 –F. 103, p.lla 248**

Trattasi di fabbricato d'angolo con due piani fuori terra, con strutture verticali in muratura di pietra arenaria, tetto in legno. L'edificio presenta gravi lesioni a carico delle murature con espulsione di materiale e crollo parziale del tetto. Atteso il grave quadro fessurativo rilevato nonché l'incombenza sulla viabilità principale e sull'edificio posto a fianco si propone l'intervento di demolizione totale dell'edificio con relativa rimozione delle macerie.

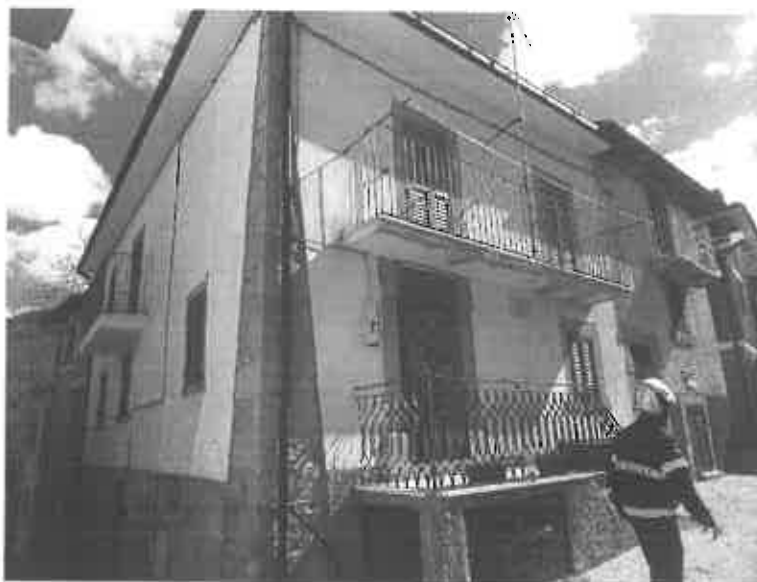
**02 – F.103, p.lla 221**

Trattasi di edificio abitativo prospiciente su tre fronti sulla viabilità pubblica distinto con il civico 10. Le strutture verticali risultano in muratura di pietra arenaria e malta, con tetto a padiglione in latero-cemento. L'edificio presenta gravi lesioni con cinematismi di ribaltamento della facciata. Atteso il grave quadro fessurativo e l'incombenza dell'edificio sulla viabilità pubblica si propone l'intervento di demolizione totale dell'edificio con relativa rimozione delle macerie.

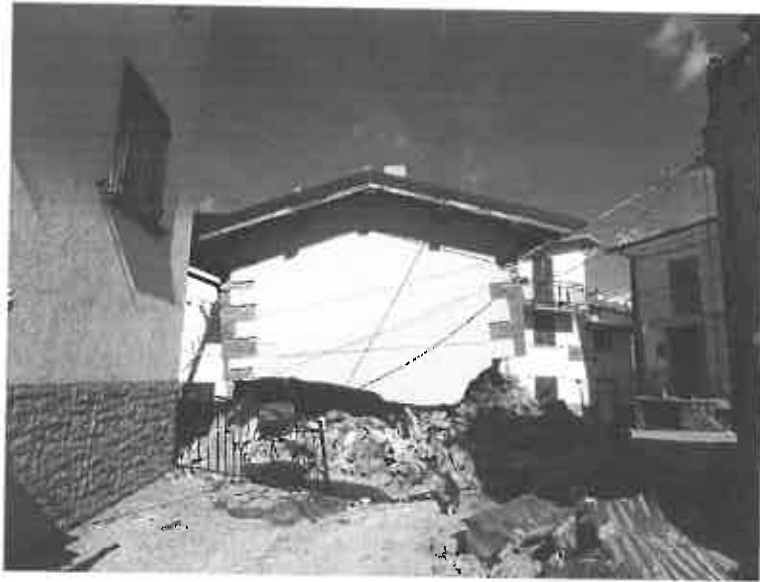
**03 – F. 103, p.lla 220**

Trattasi di edificio abitativo prospiciente viabilità pubblica. Le strutture verticali risultano in muratura di pietra arenaria e malta, con tetto a capanna in legno. L'edificio risulta collassato sul proprio sedime con parziale occupazione della pubblica via. Atteso il grave quadro fessurativo e l'incombenza dell'edificio sulla viabilità pubblica si propone l'intervento di demolizione totale dello stesso con relativa rimozione delle macerie..

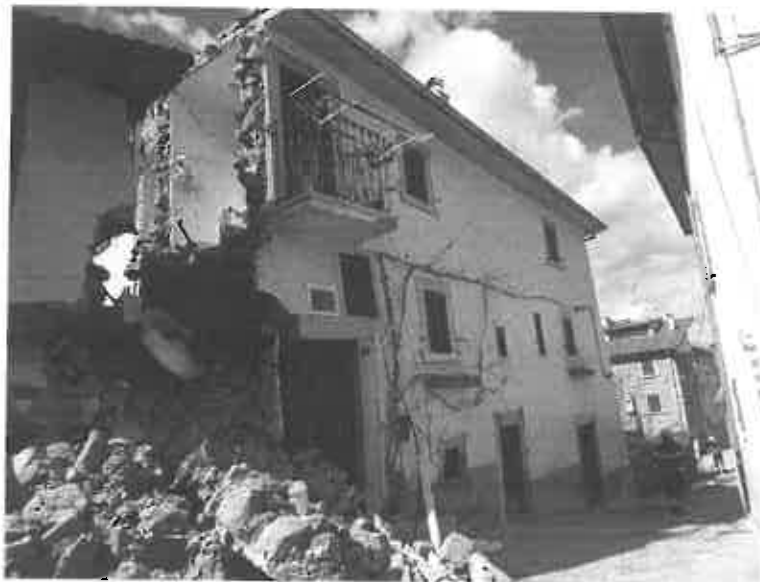
**04 –F. 103, p.lla 219 (civico 10 e 105-G)**

Trattasi di edificio abitativo prospiciente viabilità pubblica. Le strutture verticali risultano in muratura di pietra arenaria e malta, con tetto a padiglione in latero-cemento. L'edificio presenta un crollo parziale della porzione adiacente il fabbricato di cui alla p.lla 220. Le restanti porzioni risultano gravemente lesionate ed in incipiente pericolo di crollo. Atteso il grave quadro fessurativo e l'incombenza dell'edificio sulla viabilità pubblica si propone l'intervento di demolizione totale dello stesso con relativa rimozione delle macerie..

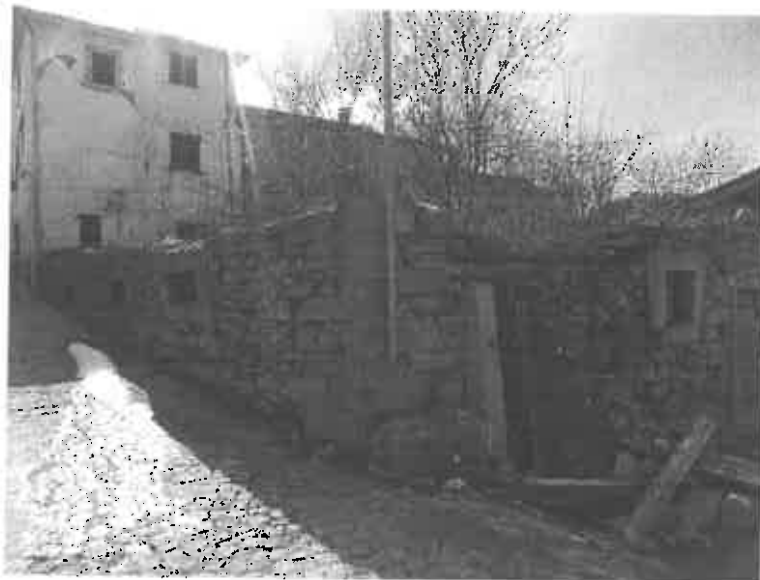
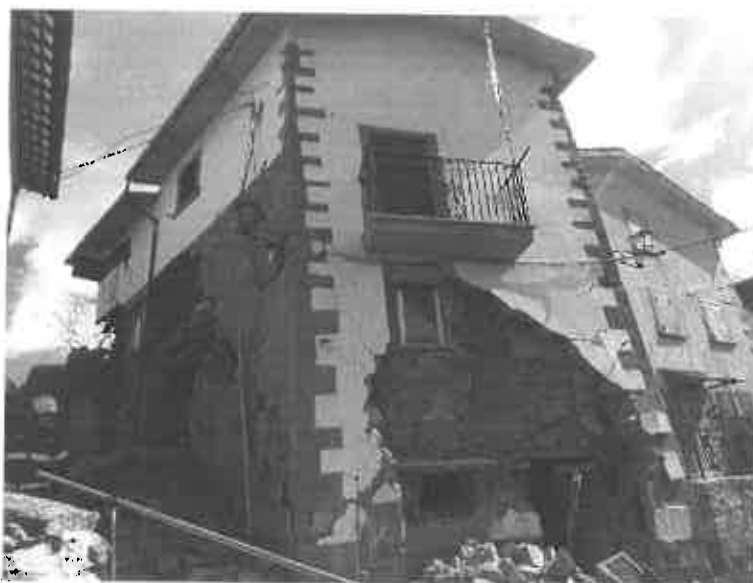
Trattasi di edifici uniti in aggregato costituiti da strutture verticali in muratura di pietra arenaria e malta. Gli edifici di cui alle p.lle 200, 199, 198, 197 si presentano diruti e le parti di muratura perimetrale rimaste in piedi, risultano gravemente lesionate ed in incipiente pericolo di crollo.

L'edificio di cui alla p.lla n° 196, consta di tre piani fuori terra, strutture verticali in muratura di pietra arenaria e malta con tetto in c.a.. Detto fabbricato risulta parzialmente crollato e le strutture portanti rimaste in piedi risultano gravemente lesionate ed in incipiente pericolo di crollo. Atteso il grave quadro fessurativo e l'incombenza dell'edificio sulla viabilità pubblica si propone l'intervento di demolizione totale dello stesso con relativa rimozione delle macerie..

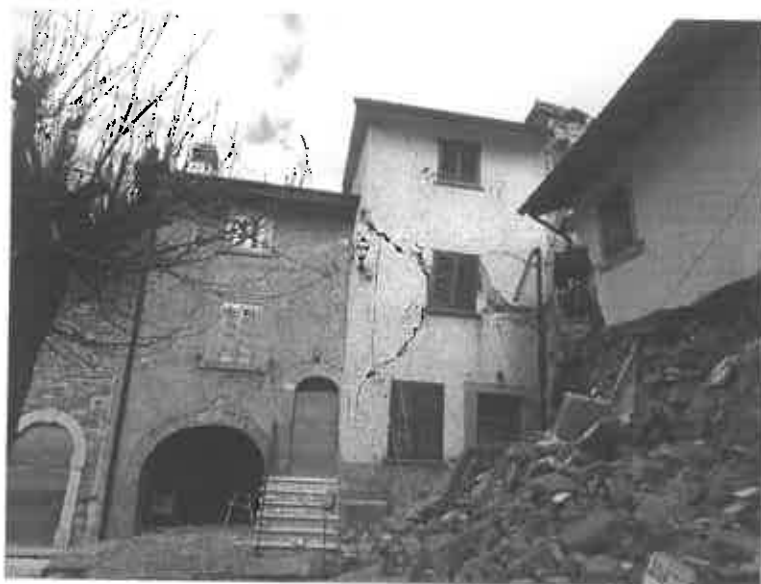
**06 – F. 103, p.lle 218 (civico 108) e 217 (civico 217)**

Trattasi di edifici uniti in aggregato incombente su due lati sulla viabilità pubblica, costituito da strutture portanti verticali in muratura di pietra arenaria e malta e tetto in c.a.. Detti edificio presentano un diffuso e grave quadro fessurativo con lesioni taglio che denotano cinatismi di ribaltamento della facciata in atto, nonché espulsione di materiale lapideo nelle cantonate. I fabbricati de quo risultano in incipiente pericolo di crollo e pertanto si propone la demolizione totale degli stessi la relativa rimozione delle macerie.

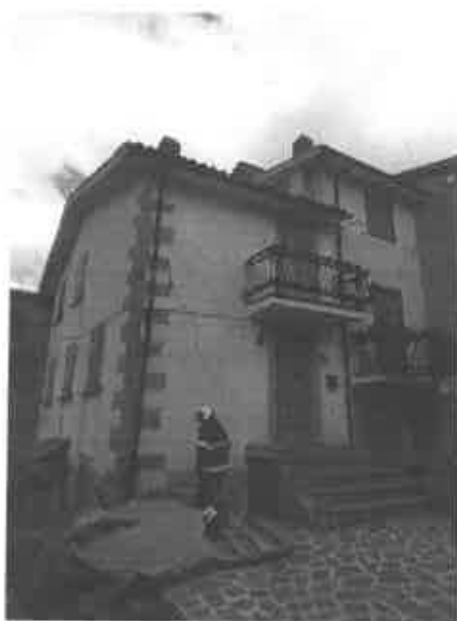
**07 – F. 103 p.lle 213 (civico 11b)**

Trattasi di edificio d'angolo prospiciente per due fronti sulla viabilità pubblica. Le strutture verticali risultano in muratura di pietra arenaria e malta, con tetto del tipo a capanna in latero-cemento. L'edificio presenta gravi lesioni a taglio tipici del cinematismo di ribaltamento della facciata. Atteso il grave quadro fessurativo e l'incombenza dell'edificio sulla viabilità pubblica si propone l'intervento di demolizione totale dello stesso con relativa rimozione delle macerie.

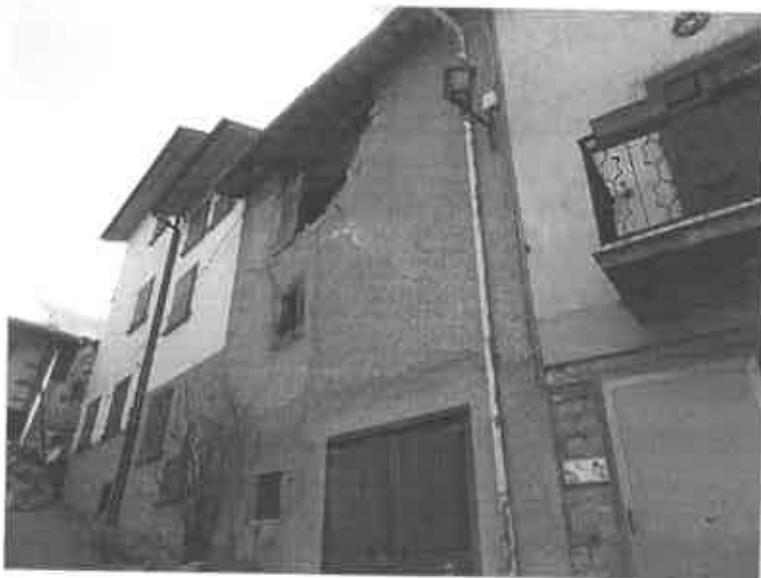
**08 – F. 103 p.lla 246 (civico 112g)**

Trattasi di edificio intercluso tra fabbricati con destinazione di tipo rurale costituito da tre piani fuori terra e prospiciente la viabilità pubblica. Le strutture verticali risultano in muratura di pietra arenaria e malta, con tetto del tipo a capanna in legno. L'edificio presenta gravi lesioni a taglio tipici del cinematisismo di ribaltamento della facciata. Atteso il grave quadro fessurativo e l'incombenza dell'edificio sulla viabilità pubblica si propone l'intervento di demolizione totale dello stesso con relativa rimozione delle macerie.

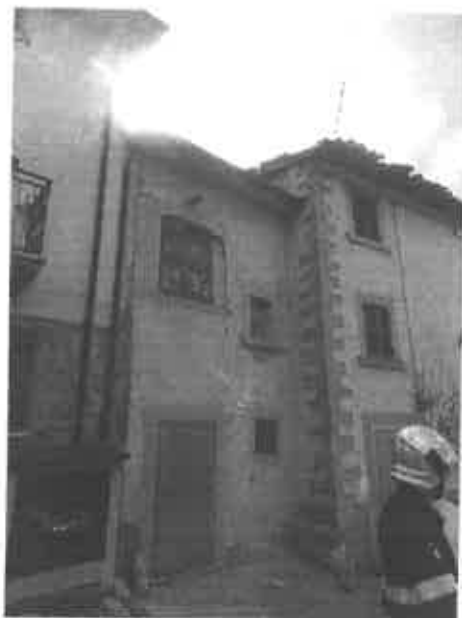
**09 – F. 103 p.lla 243**

Trattasi di edificio intercluso tra fabbricati con destinazione di tipo rurale costituito da due piani fuori terra e prospiciente la viabilità pubblica. Le strutture verticali risultano in muratura di pietra arenaria e malta, con tetto del tipo a capanna in latero-cemento. L'edificio presenta l'espulsione delle riquadrature in pietra delle aperture. Si propone l'intervento di tipo P2 consistente in opere provvisorie di sbadacchiature delle due aperture del primo piano.

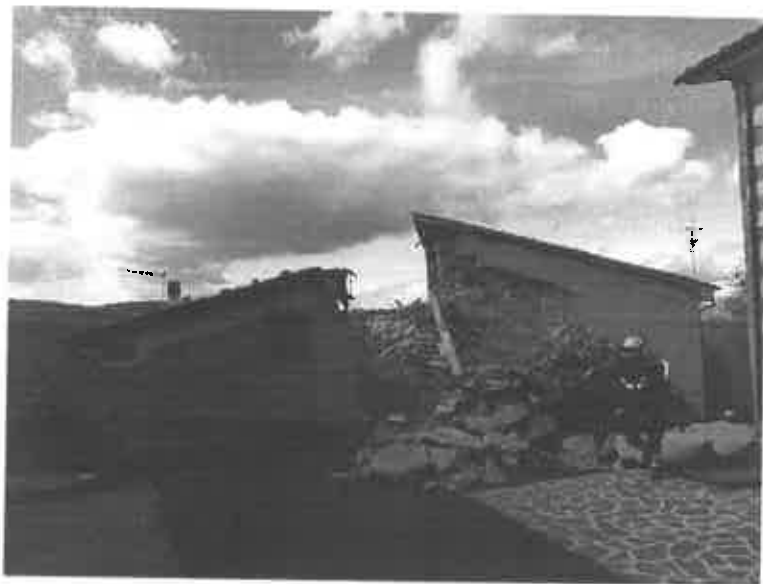
L'edificio di cui alla p.lle 206, consta di un unico piano fuori terra, incombe sulla viabilità pubblica e presente strutture verticali in muratura e malta con tetto in legno. Le strutture murarie presentano gravi lesioni tipiche del cinematismo di ribaltamento della facciata.

L'edificio di cui alla p.lle 763, consta di tre piani fuori terra, risulta parzialmente crollato e le strutture ancora in piedi in incipiente pericolo di crollo.

Atteso il grave quadro fessurativo e l'incombenza degli edifici sulla viabilità pubblica si propone l'intervento di demolizione totale degli stessi con relativa rimozione delle macerie.

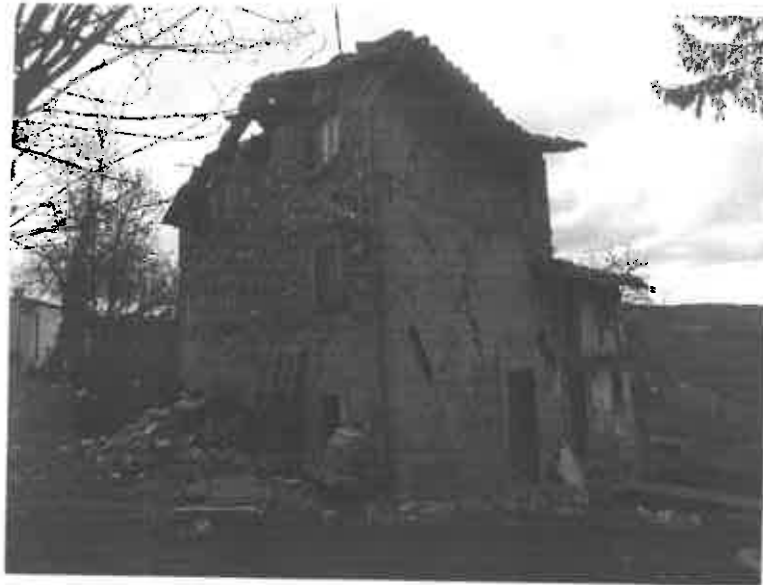
Trattasi di edificio in muratura dislocato su tre piani fuori terra avente strutture verticali in muratura di pietra arenaria e malta con tetto in legno, presenta gravi lesioni, con crollo parziale della copertura e di parte delle murature.

Atteso il grave quadro fessurativo e l'incombenza degli edifici sulla viabilità pubblica si propone l'intervento di demolizione totale degli stessi con relativa rimozione delle macerie.

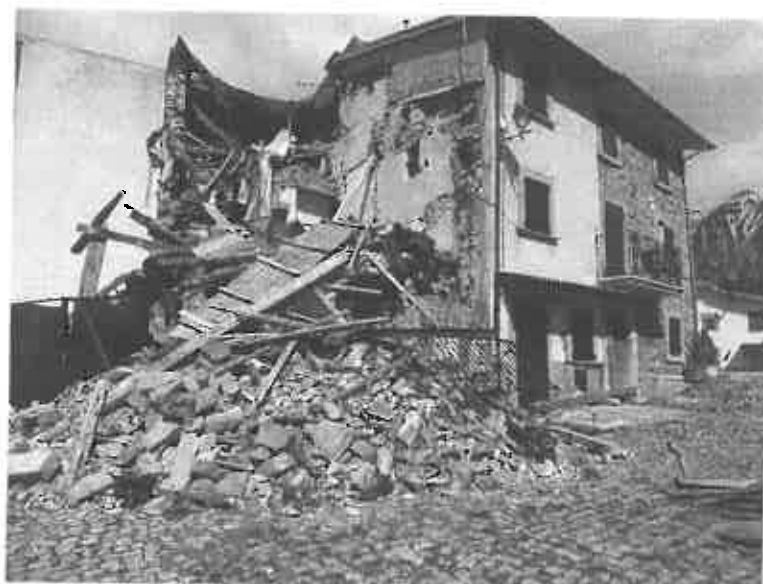
**12 – F. 103 p.lla 184**

Trattasi di edificio in muratura crollato quasi interamente, mentre le porzioni murarie ancora in piedi risultano in incipiente pericolo di crollo.

Atteso il grave quadro fessurativo e l'incombenza degli edifici sulla viabilità pubblica si propone l'intervento di demolizione totale degli stessi con relativa rimozione delle macerie.

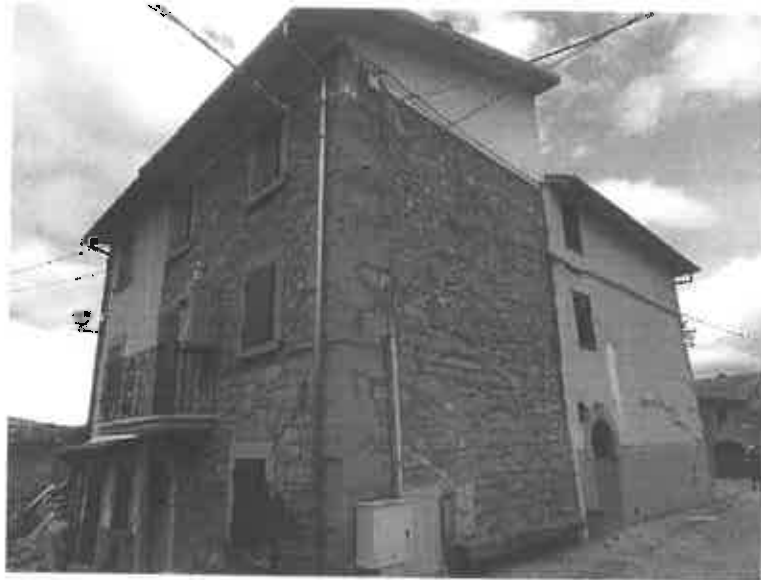
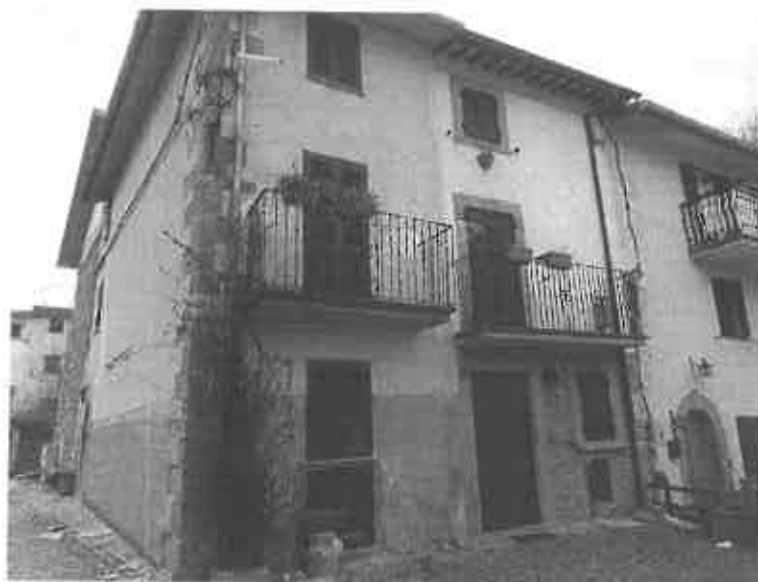
L'aggregato presenta un esteso quadro fessurativo che interessa l'intero perimetro, con lesioni tipiche del ribaltamento di facciata, nonché lesioni orizzontali che hanno provocato il disassamento della muratura.

Atteso il grave quadro fessurativo e l'incombenza degli edifici sulla viabilità pubblica si propone l'intervento di demolizione totale degli stessi con relativa rimozione delle macerie.

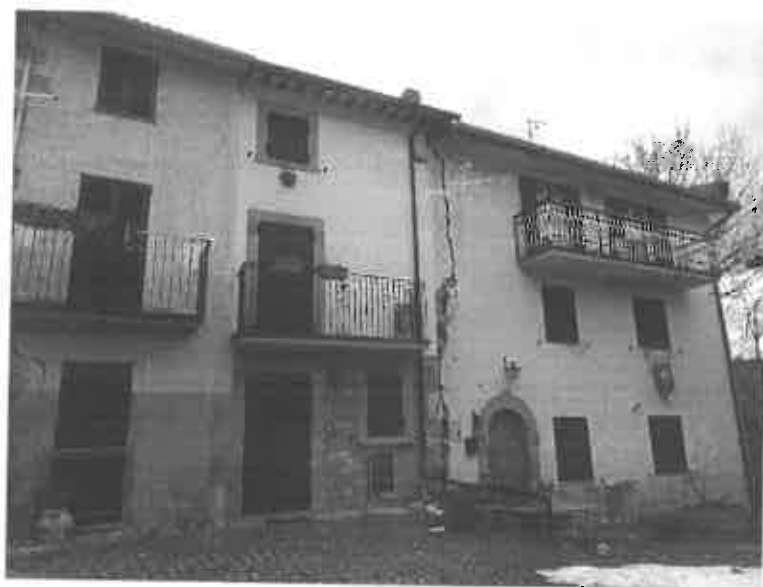
**14 – F. 103 p.lla 180**

Trattasi di fabbricato diruto con porzioni di muratura incombenti sulla viabilità pubblica in incipiente pericolo di crollo.

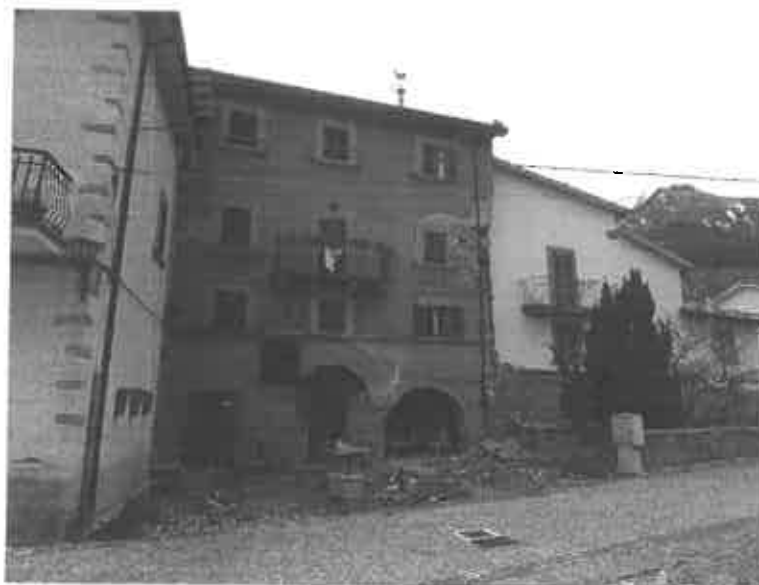
Trattasi di edificio in muratura dislocato su quattro piani fuori terra avente strutture verticali in muratura di pietra arenaria ed in muratura di mattoni, con tetto in latero-cemento, presenta lesioni a carico delle murature con espulsione di materiale lapideo nell'angolo sud-est.

Atteso il quadro fessurativo suddetto e l'incombenza dell'edificio sulla viabilità pubblica, si propone un intervento di messa in sicurezza mediante opere provvisoriale di tipo P2, quali puntellamenti e tirantature.

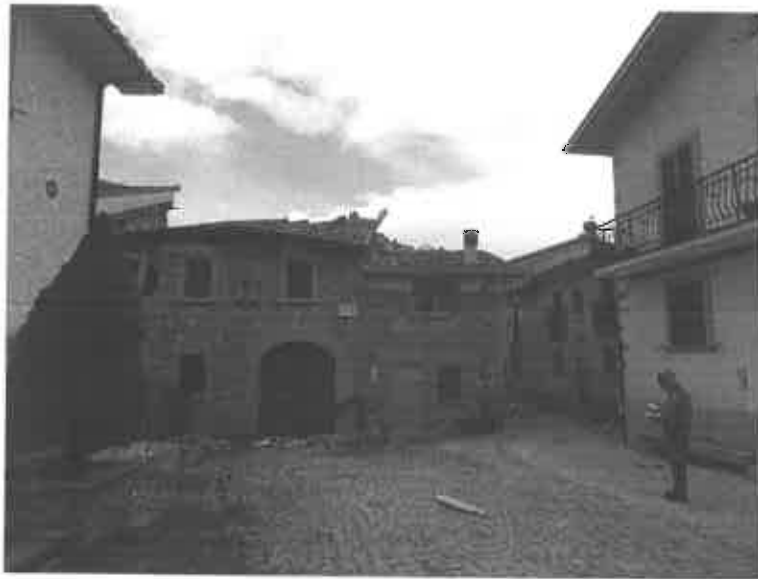
L'aggregato presenta un quadro fessurativo che interessa l'intero perimetro, con crolli parziali diffusi, estesi alle coperture.

L'edificio di cui alla p.lla 157 risulta crollato

Atteso il grave quadro fessurativo e l'incombenza degli edifici sulla viabilità pubblica si propone l'intervento di demolizione totale degli stessi con relativa rimozione delle macerie.

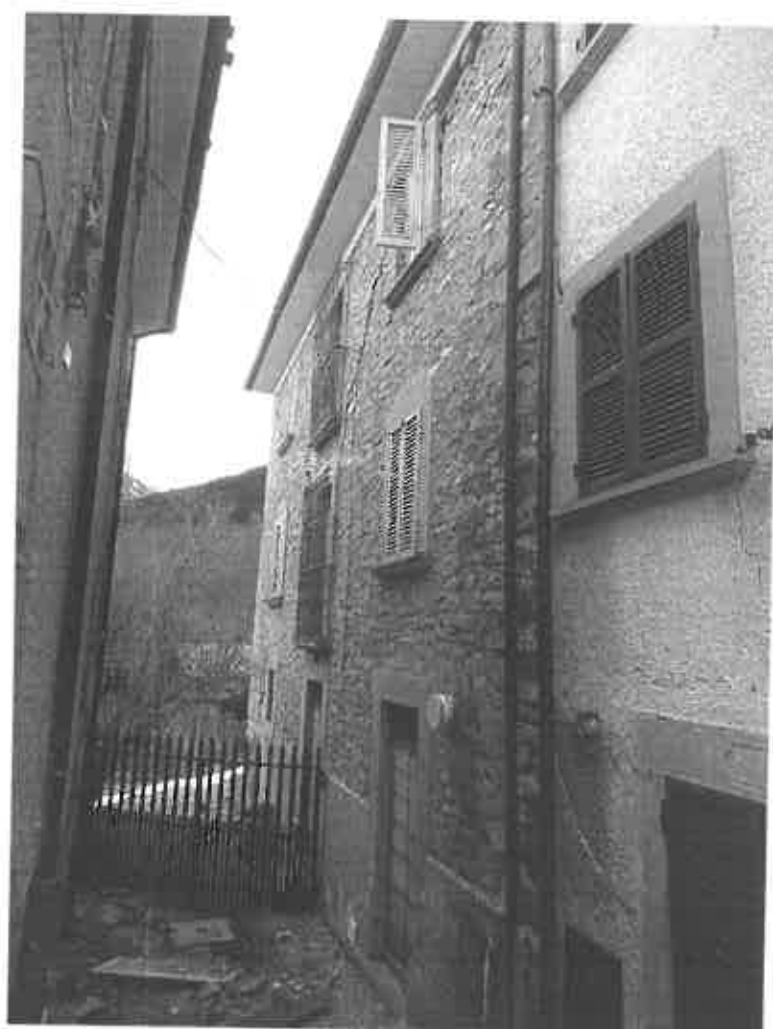
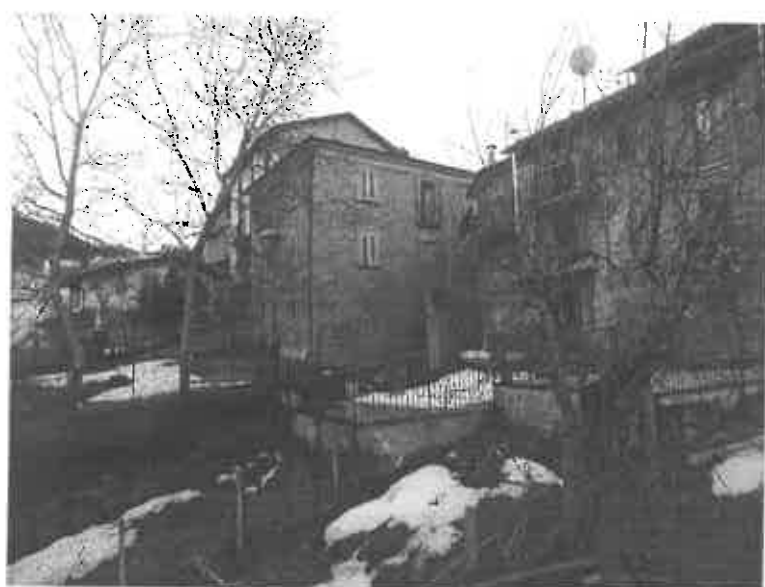
**17 – F. 103, p.lla 163 (civico 23-b Vicolo Corto)**

Trattasi di porzione di edificio facente parte di un più ampio aggregato, costituito da tre piani fuori terra, con strutture verticali in muratura di pietra arenaria e malta e tetto in latero-cemento.

L'edificio presenta gravi lesioni diagonali che denotano un cinematismo della facciata in atto, riguardante in particolare la parete nord, con espulsione di elementi lapidei di riquadro delle aperture.

Atteso il grave quadro fessurativo e l'incombenza degli edifici sulla viabilità pubblica si propone l'intervento di demolizione di tale porzione di fabbricato, con relativa rimozione delle macerie.

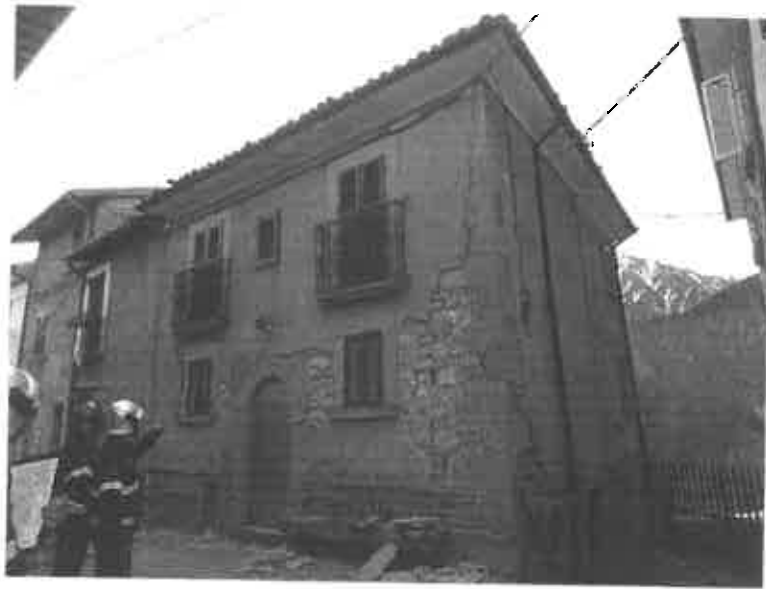
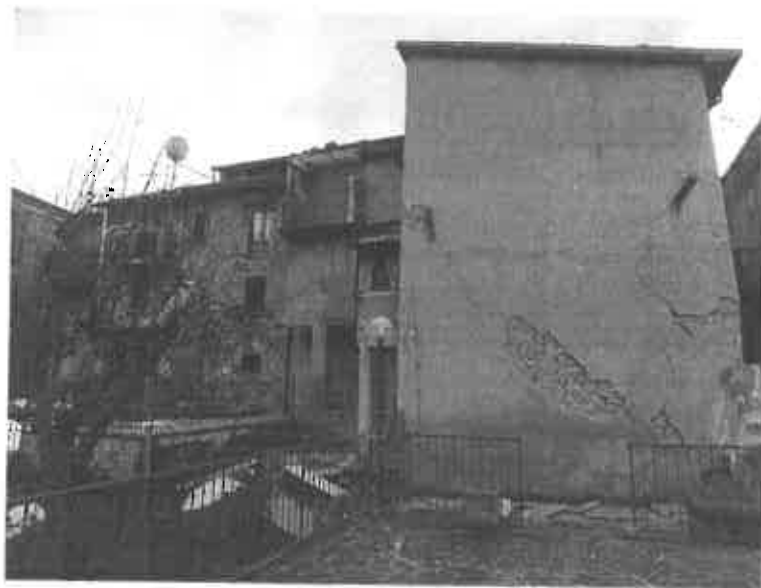
L'aggregato presenta un quadro fessurativo che interessa l'intero perimetro, con crolli parziali diffusi, nonché spanciamiento delle murature .

Atteso il grave quadro fessurativo e l'incombenza degli edifici sulla viabilità pubblica si propone l'intervento di demolizione totale degli stessi con relativa rimozione delle macerie.

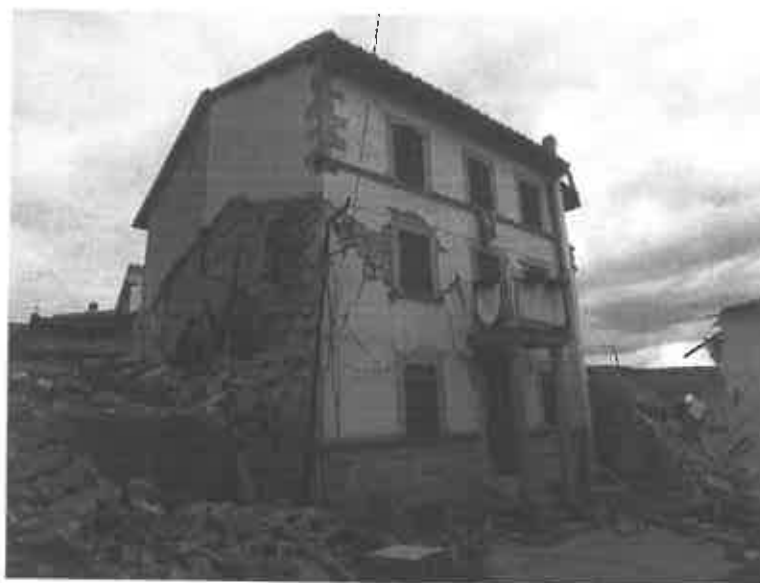
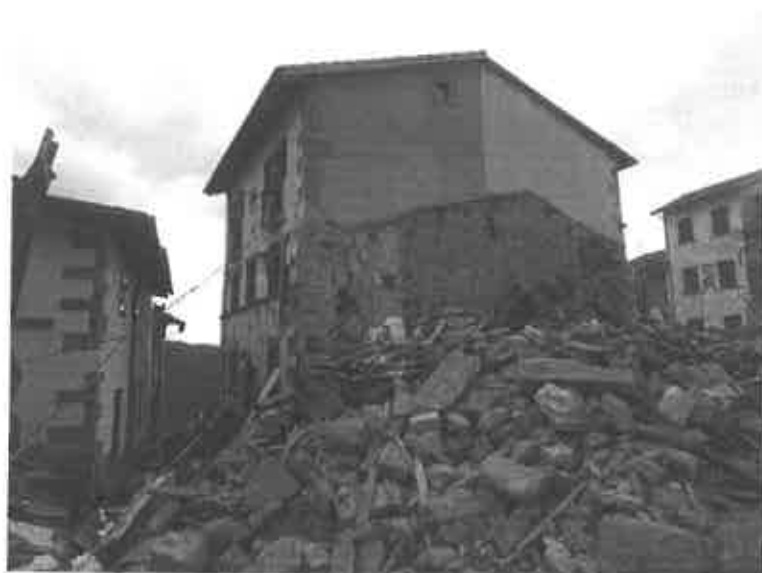
L'aggregato presenta un grave quadro fessurativo diffuso, con creazione di cunei d'angolo prossimi all'espulsione.

Atteso il grave quadro fessurativo e l'incombenza degli edifici sulla viabilità pubblica si propone l'intervento di demolizione totale degli stessi con relativa rimozione delle macerie.

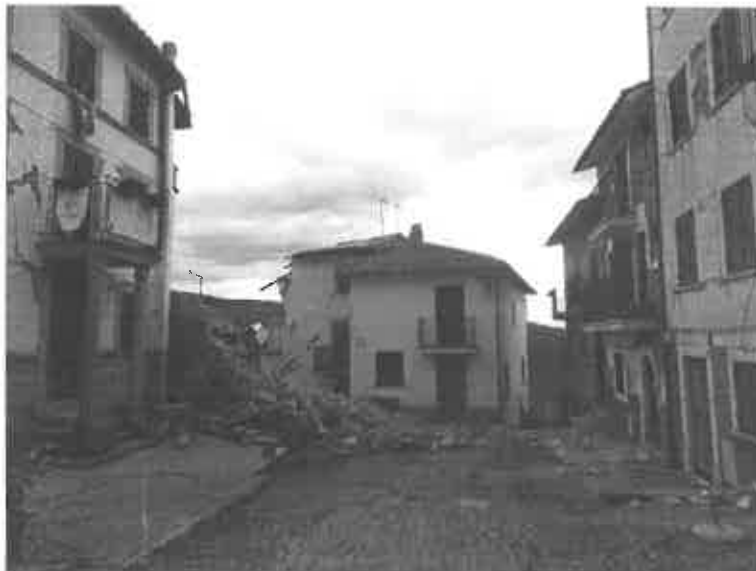
L'edificio – in parte crollato – rappresenta un grave pericolo per la pubblica incolumità a causa dell'incipiente pericolo di crollo delle porzioni superstiti.

Atteso il grave quadro fessurativo e l'incombenza degli edifici sulla viabilità pubblica si propone l'intervento di demolizione di tale porzione di fabbricato, con relativa rimozione delle macerie.
