# COMUNE DI AMATRICE

Ordinanza n° **568** del **07/08/2017**

**OGGETTO: Demolizione totale e rimozione macerie dell'Ospedale Francesco Grifoni sito in Amatrice Capoluogo, Foglio 59 - part. N° 515.**

**SCHEDA VALUTAZIONE GTS  
MESSA IN SICUREZZA TEMPORANEA POST-SISMA DI MANUFATTI EDILIZI**

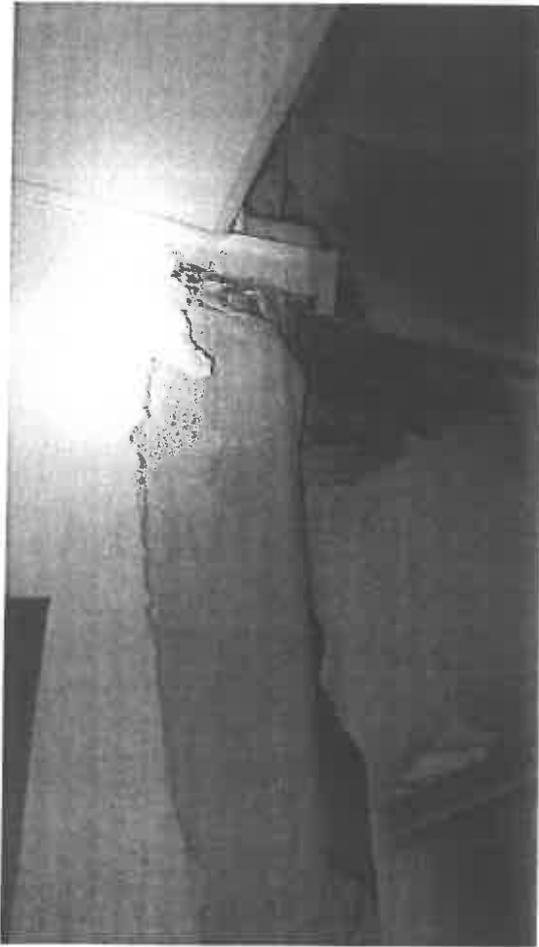
Figura 4 – Risega realizzata in pilastro in c.a. sul lato ovest per la realizzazione di impianti (danno preesistente al sisma)

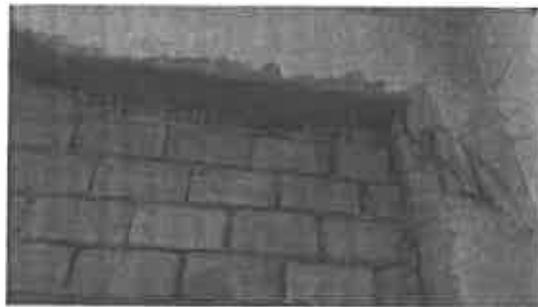
Figura 5 – Rottura di pilastro in c.a.

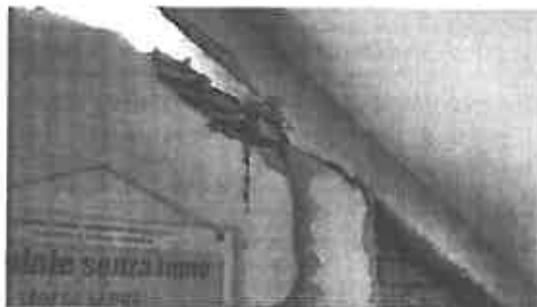
Figura 6 – Rottura del pilastro vano scala in corrispondenza della trave a ginocchio

Sulla base di quanto esposto, si propone di eseguire una demolizione parziale della struttura in corrispondenza del corpo scala, valutando nella successiva fase progettuale l'estensione di tali demolizioni sia al fine di garantire la sicurezza della viabilità, sia di garantire la staticità della porzione di Edificio che rimarrà in piedi.

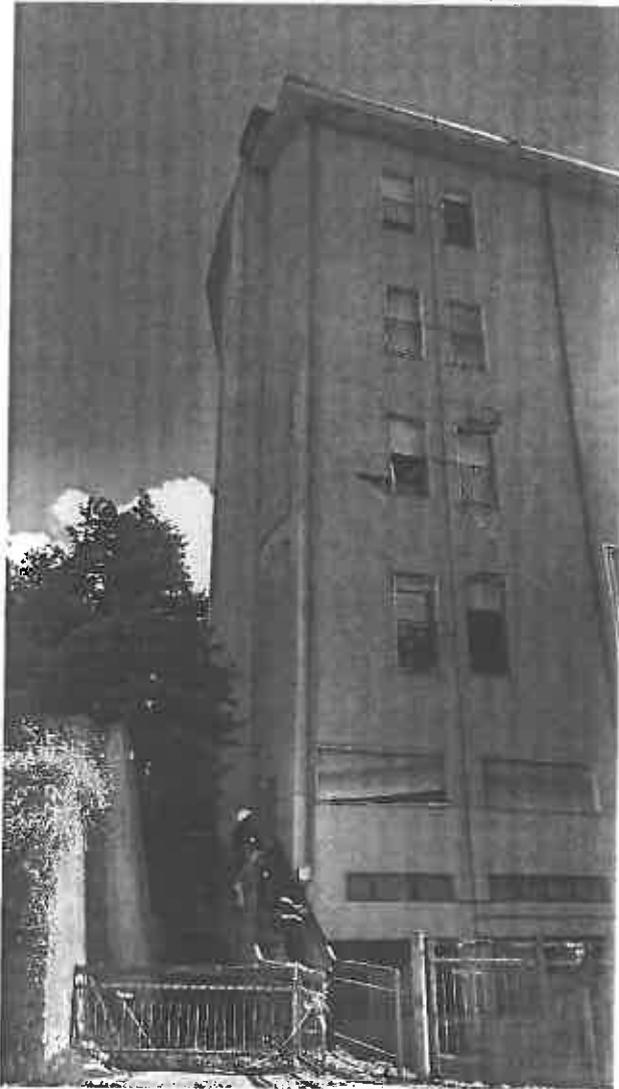
**Figura 1 – Camino distaccato sul lato ovest del fabbricato**

- L'involucro del camino ubicato sul fronte nord-ovest è distaccato dalle tompagnature e dalle strutture resistenti in c.a.
- Gli elementi del telaio in c.a. ubicato sul fronte nord-ovest nelle vicinanze del camino summenzionato manifestano lesioni a taglio (severità D1-D2 riferimento manuale Aedes)

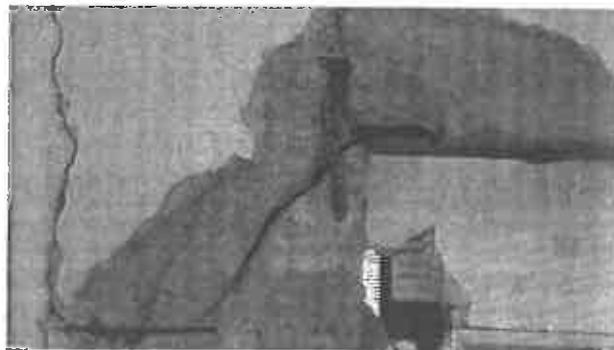
**Figura 2 – Rottura a taglio del nodo al secondo piano della scala sul lato sud-est del fabbricato**

- Le strutture portanti della scala in c.a. ubicata sul lato sud-est della nuova porzione evidenziano severe rotture a taglio in tre nodi travi-colonna (riferimento D4-D5 manuale Aedes) tali da rendere particolarmente compromessa la staticità di tale porzione,

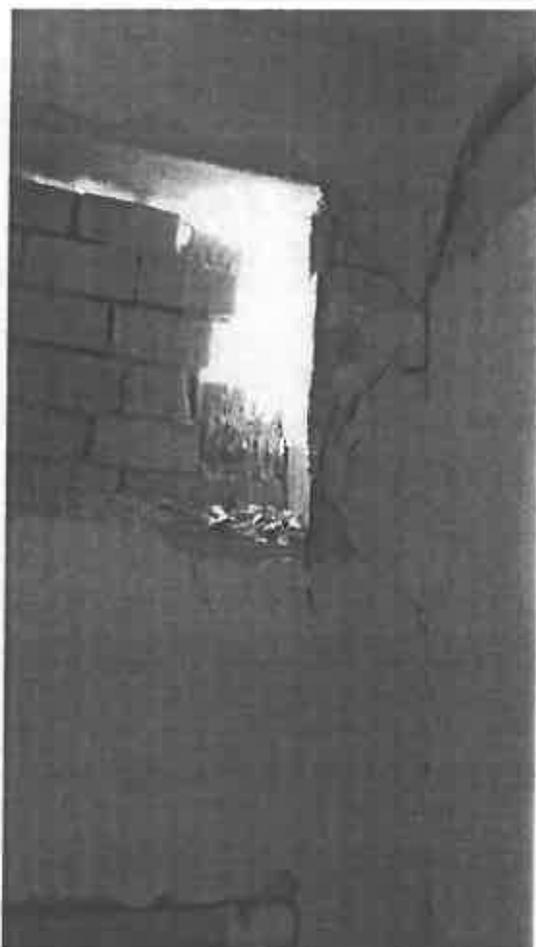
Figura 3 – Rottura del pilastro della scala sul lato sud-est del fabbricato
