**OGGETTO: MESSA IN SICUREZZA DI EDIFICI IN ROCCA DI FONDI FOGLIO 25
PART.LLE 778-779-780 E 781 A SEGUITO DI PRESCRIZIONI GTS.**

Oggetto **Relazione sulle lavorazioni da eseguire sugli edifici presso frazione Rocca di Fondi**
Immobili Fg. 25 p.lla 778, 779, 780 e 781/parte

OGGETTO: GTS del 13/06/2018 Demolizione resti di edificio in Rocca di Fondi foglio 25 part.781 due parti, part. 780 parte, part. 779 parte e part. 778 parte

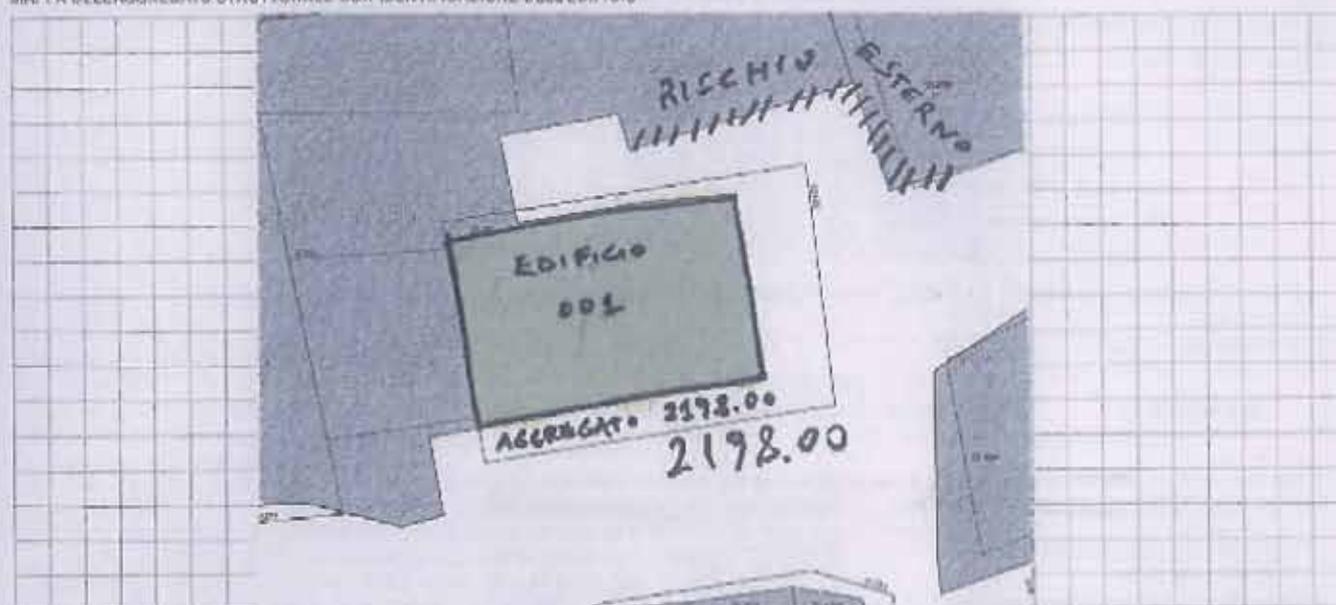
MAPPA DELL'AGGREGATO STRUTTURALE CON IDENTIFICAZIONE DELL'EDIFICIO

DENOMINAZIONE EDIFICIO O PROPRIETARIO TIOSONI ALDO Codice Usa 15
