## SCHEMA DI FATTIBILITA' TECNICO-ECONOMICA

- ENTE PROPRIETARIO: **COMUNE DI ANTRODOCO**
- ENTE UTILIZZATORE: **SOCIETA' SPORTIVE**
- COMUNE: **ANTRODOCO**
- BENE OGGETTO DELL'INTERVENTO: **PALAZZETTO DELLO SPORT**
- CONTRIBUTO RICHIESTO: **€ 633.957,18**

L'intervento prevede l'esecuzione di opere di completamento dell'adeguamento sismico con efficientamento-energetico e di adeguamento impiantistico ed energetico dei locali presenti nella struttura. Inoltre sono previste, stante il degrado dovuto agli anni di non più utilizzo della struttura ed al conseguente deterioramento dei materiali, le opere per il rifacimento della pavimentazione esistente con una pavimentazione in PVC che rappresenta il classico pavimento sportivo, anche agonistico, incollato al sottofondo. La tipologia del piano di calpestio e le caratteristiche tecnico-costruttivo del prodotto, (senza incollaggio della pavimentazione), fanno sì che problematiche provenienti dal sottofondo quali umidità residua e di risalita, spolveratura del massetto, stabilità strutturale del sottofondo (es. crepe) siano ampiamente superate. La saldatura a caldo dei giunti ne garantisce l'uniformità superficiale dell'intera pavimentazi

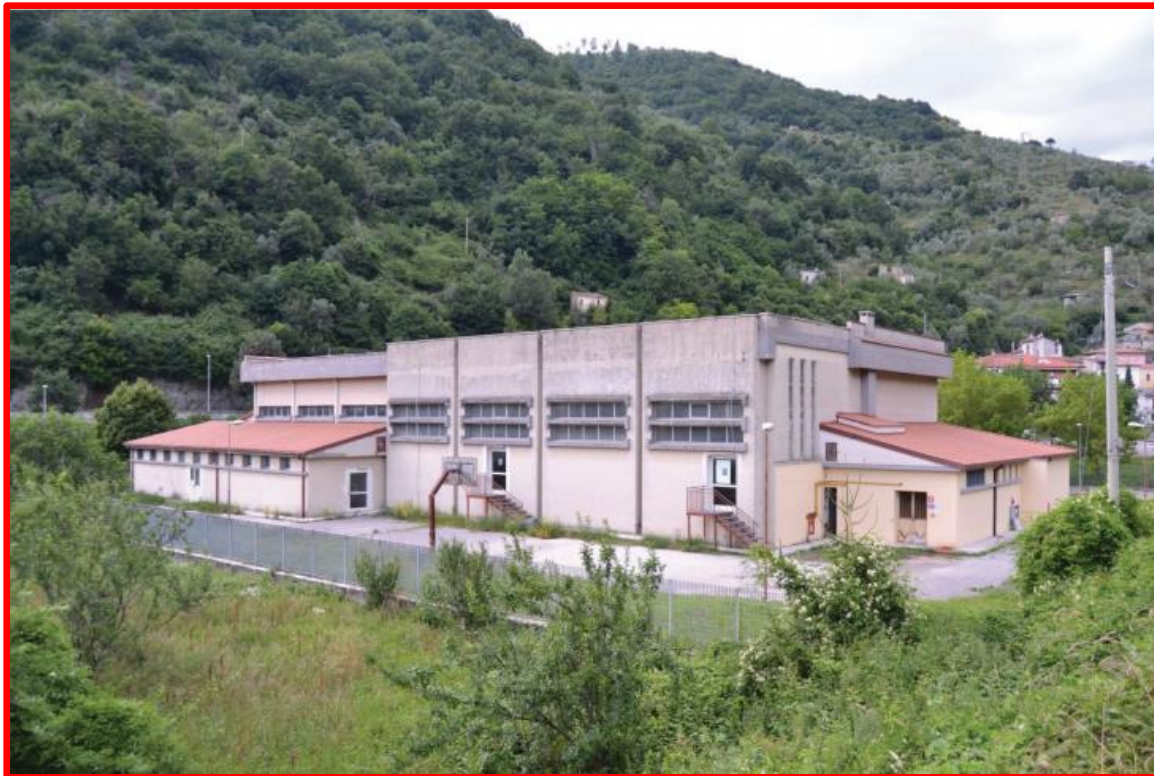
**Vista esterna del Palazzetto**

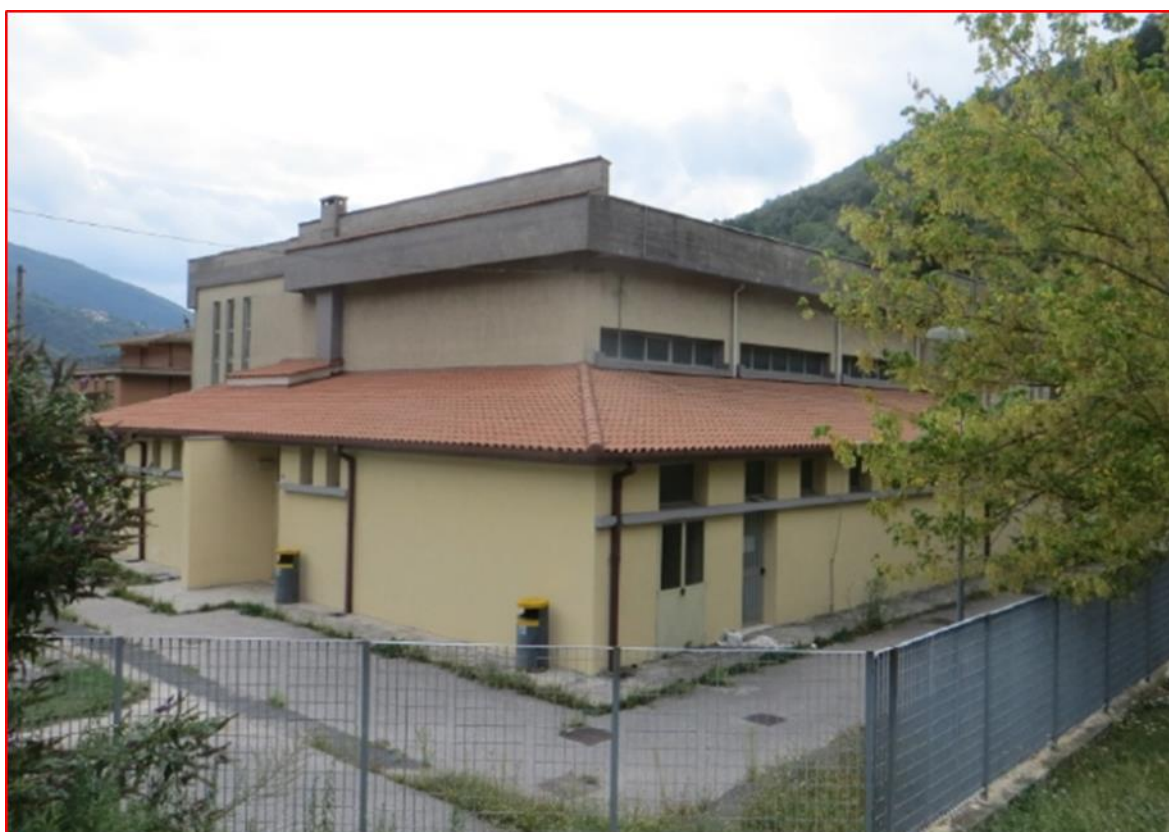
**Vista esterna del Palazzetto**

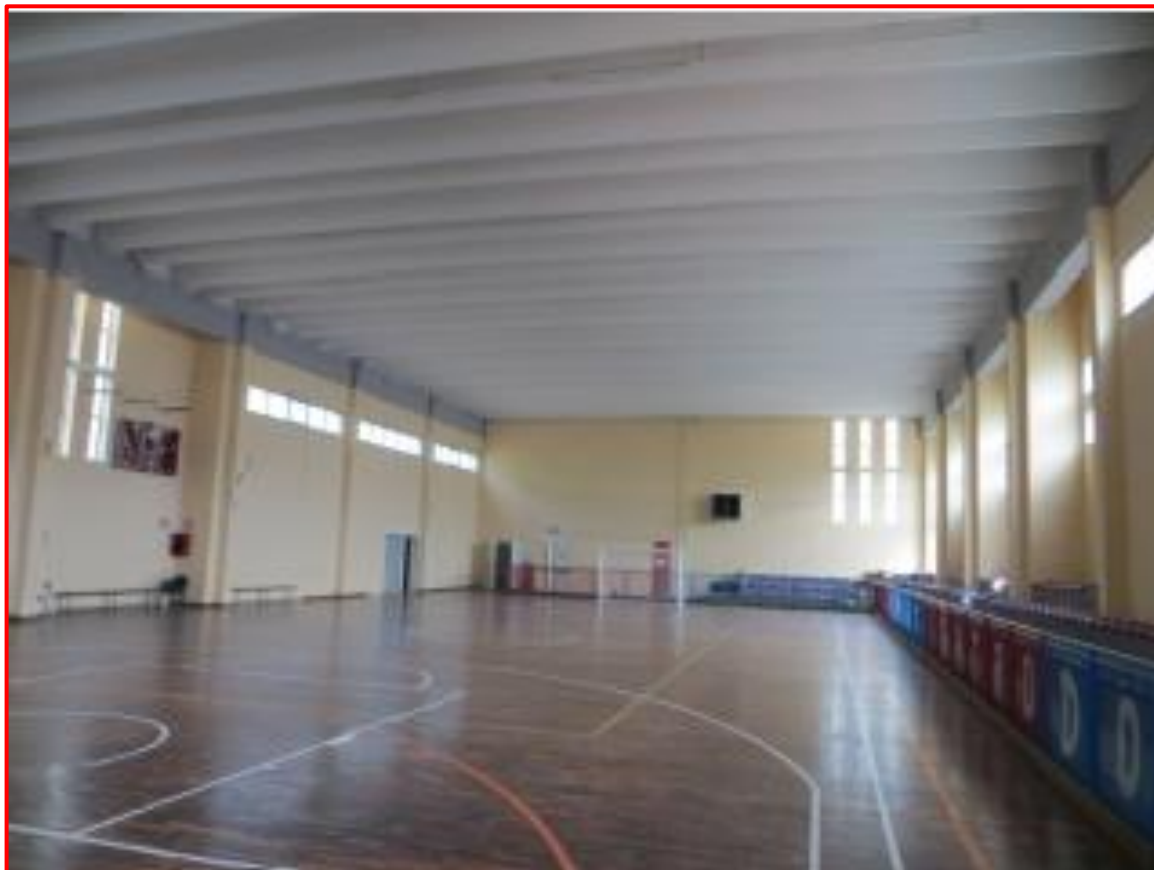
**Vista interna del Palazzetto**
