**INTERVENTO DI RIDUZIONE DEL RISCHIO IDROGEOLOGICO IN LOCALITÀ  
COLLE DELLE ROCCE NEL COMUNE DI ANTRODOCO (RI)**

**PROGETTO DEFINITIVO**

RELAZIONE GENERALE

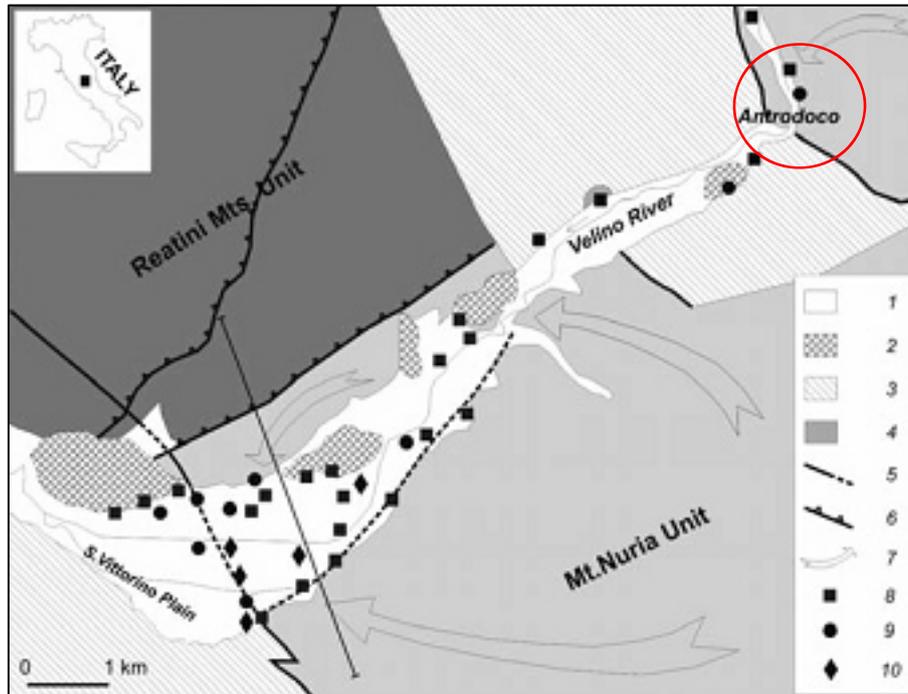
Figura n. 3 - Assetto geologico e idrogeologico della zona di studio. 1) Depositi quaternari della Valle del Velino e della Piana di S.Vittorino; 2) Travertini; 3) Depositi sinorogenici a bassa permeabilità; 4) Substrato carbonatico, suddiviso tra l'Unità Idrogeologica dei Monti Reatini (più scuro) e quella del M.Nuria (più chiaro), che include il settore di Canetra-M.Paterno; 5) Principali faglie, sepolti ove tratteggiate; 6) Principali sovrascorrimenti; 7) Principali direttrici di deflusso idrico sotterraneo; 8) Principali sorgenti alimentate dall'acquifero carbonatico; 9) Principali sorgenti mineralizzate; 10) Principali sinkholes. La traccia della sezione si riferisce a alla figura successiva

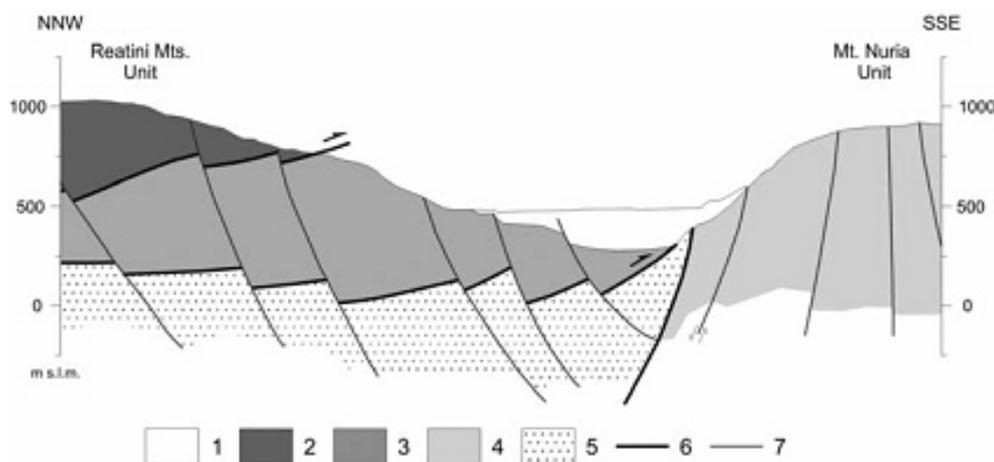
Figura n. 4 - Sezione geologica-idrogeologica (modificata da CENTAMORE et alii, 2009) attraverso la Piana di S.Vittorino. La traccia della sezione è in Fig.4) 1) Depositi della Piana di S.Vittorino; 2) Unità tettonica dei M.Reatini-M.Terminillo; 3) Unità tettonica di Canetra-M.Paterno; 4) Unità del M.Nuria; 5) Unità tettonica dei depositi sin- e pre-orogenici; 6) Sovrascorrimenti principali; 7) Faglie principali.

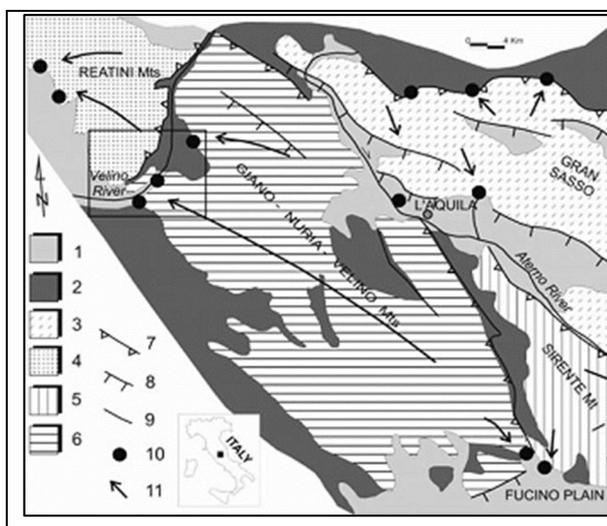
**Figura n. 5 -Schema idrogeologico regionale. 1) Depositi quaternari; 2) Depositi sinorogenici; 3) Idrostruttura del Gran Sasso; 4) Idrostruttura del M.Sirente; 5) Idrostruttura dei Montigiano-Nuria-Velino; 6) Idrostruttura dei Monti Reatini (M.Terminillo); 7) Sovrascorrimenti; 8) Faglie dirette; 9) Faglie; 10) Principali sorgenti; 11) Direttrici di deflusso idrico sotterraneo**

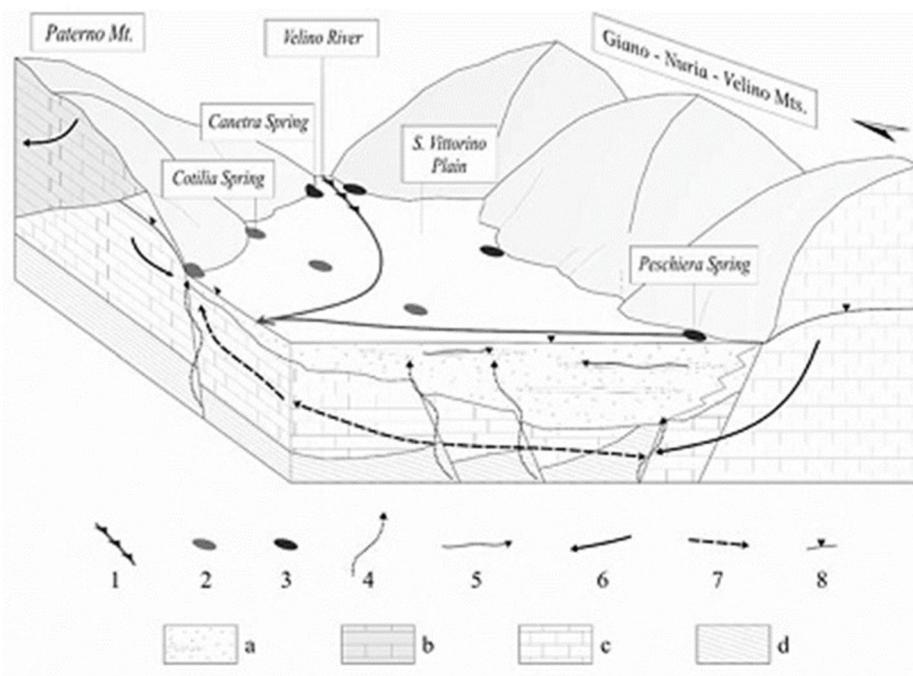
**Figura n. 6 - Schema della circolazione idrica sotterranea nella Piana di S.Vittorino (non in scala). 1) Corsi d'acqua (le frecce identificano la sorgente lineare); 2) Principali sorgenti mineralizzate; 3) Principali sorgenti alimentate dall'acquifero carbonatico; 4) Risalita di fluidi gassosi profondi; 5) Circolazione idrica sotterranea nei sedimenti a maggiore permeabilità della Piana; 6) Principali linee di deflusso sotterraneo dall'acquifero carbonatico; 7) Deflusso idrico profondo nel substrato carbonatico della Piana; 8) Traccia della superficie piezometrica) acquifero della Piana di S.Vittorino; b) acquifero carbonatico dei Monti Reatini; c) acquifero carbonatico regionale del M.Nuria, che include l'unità idrogeologica Canetra-M. Paterno; d) Depositi sinorogenici a bassa permeabilità**

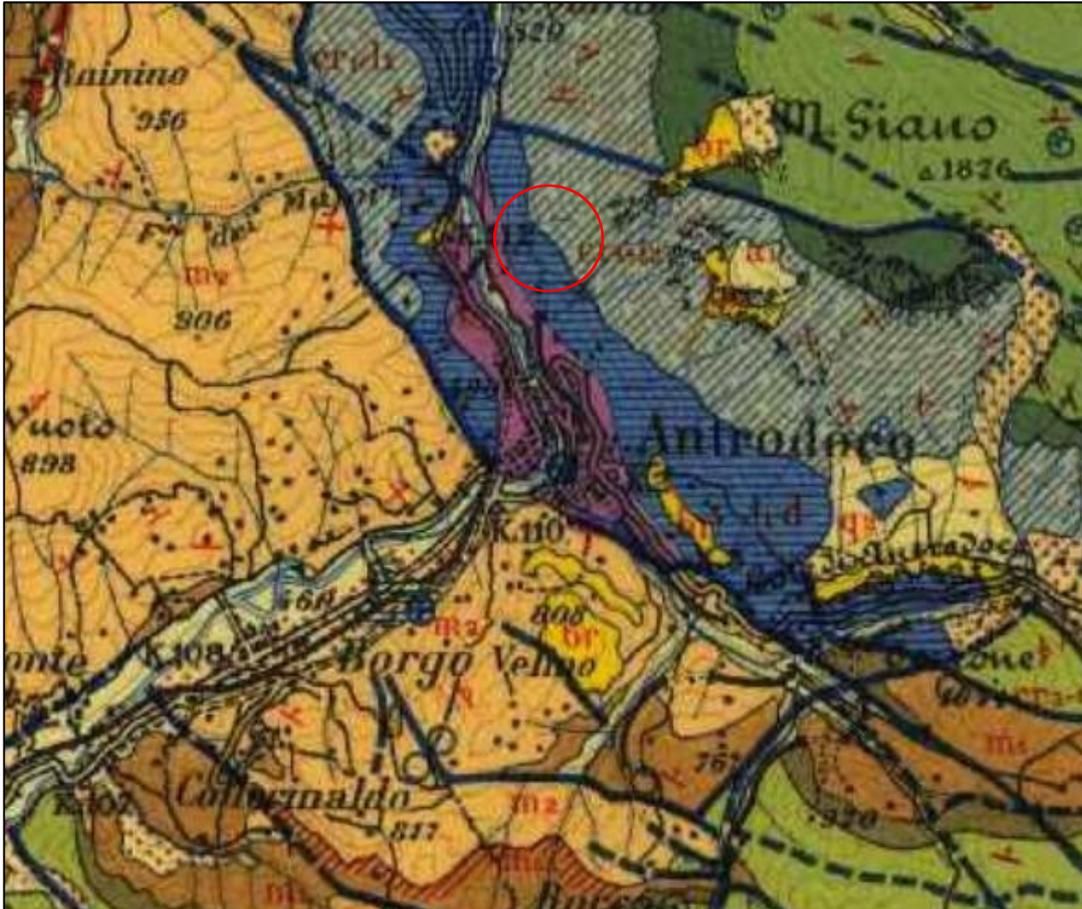
Figura n. 9 -Carta geologica d'Italia 1:100.000 - 139 Antrodoco

**"Molasse"** : Molasse e arenarie; nella parte superiore in banchi e strati relativamente più sottili, talvolta scistosi, e con più frequenti e spesse intercalazioni di marne arenacee; nella parte inferiore in banchi e strati più spessi, con impronte vegetali, frustoli carboniosi e, a luoghi, con sottili letti di lignite picea. Banchi basali con sferoidi concrezionati (Pontico-Tortoniano Sup.)

**I** Calcari bianchi, talvolta dolomitici, subcristallini, travertinoidi, o pisolitici o brecciatati, stratificati in banchi, con frequenti modelli di gasteropodi (*Chemnitzia*, ed altre turruculate), con qualche ammonite (*Arietites*) nella parte superiore (I1)  
Calcari compatti, ceroidi, giallastri. Calcari dolomitici e dolomie bianche o grigie o brune, spesso farinose (Hettangiano) (I1)

**II** Dolomie e calcari dolomitici bianchi, in strati o in banchi, sovente farinosi o brecciatati per cause tettoniche (I1-d)

**III** Dolomia bianca, ben stratificata, ma più spesso brecciatata o farinosa, comprensiva di più piani del Lias e dell'infralias (I1-d) (base serie compressiva (cr1-I2)

**III** Dolomia bruna o grigia o giallastra, stratificata e talvolta straterellata con *Megalodon Gumbeli*, di Antrodoco.

Nel settore est del contatto tettonico, dove è ubicata l'area oggetto del presente lavoro, si rinviene la successione carbonatica di piattaforma costituita da dolomie brune, grigie o giallastre talora straterellate di probabile età triassica; queste sono seguite da calcari bianchi del Lias inferiore, talvolta dolomitici, subcristallini, travertinoidi o pisolitici o brecciati, stratificati in banchi con frequenti fossili e una serie di lacune di emersione con depositi continentali riferibili ai periodi Cenomaniano e Paleogene. Nel settore ovest del contatto tettonico si rinvencono, invece, i terreni della serie calcareo-silico-marnosa della serie umbro-marchigiana di età miocenica (cfr. Fig. 9 Carta geologica F. 139 Antrodoto).

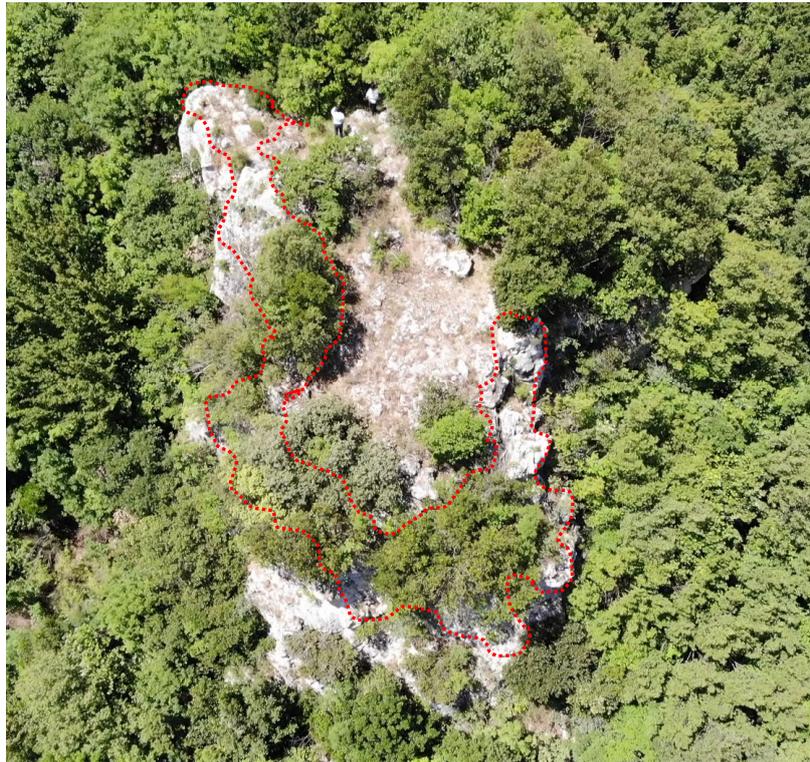
**Figura n.20 - Vista del masso con evidenza dell'orlo instabile**

L'orlatura del masso è infatti lesionata e, in ragione dei volumi afferenti alle diverse forme presenti, si rilevano lungo il perimetro, detensionamenti, mensole e massi aggettanti in precarie condizioni.

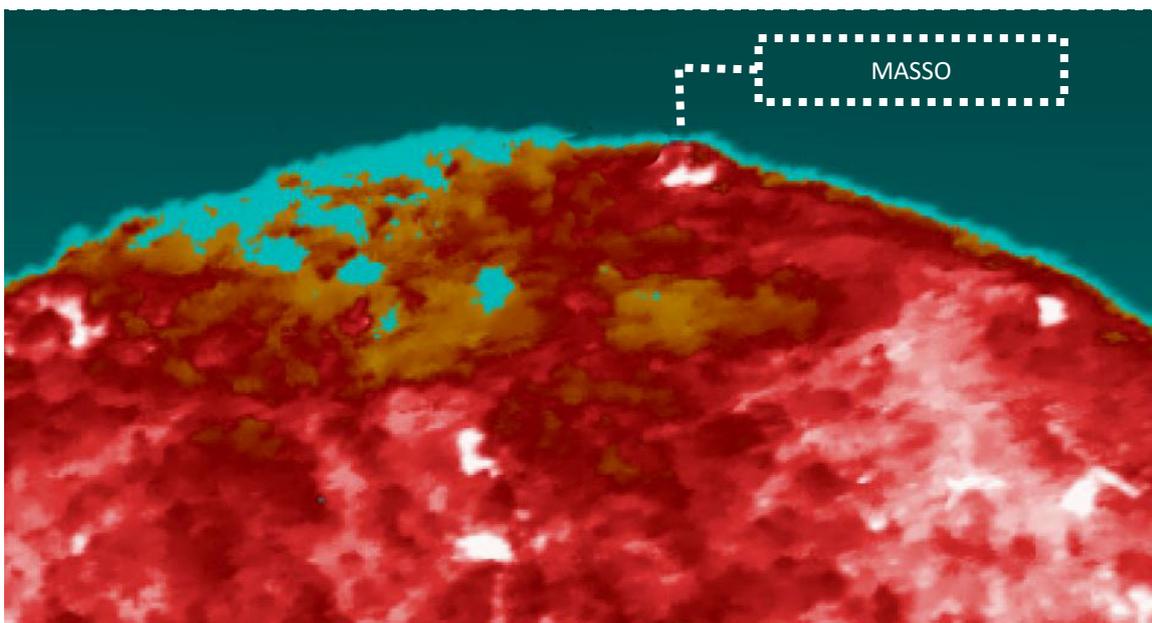
**Figura n.21 - Analisi termografica del masso**

L'orlatura con la relativa vegetazione è poi ulteriormente condizionata dalla fessurazione presente in parete dove, la commistione tra vegetazione e ruscellamento non regolato delle acque, ha esaltato i fenomeni crioclastici, con conseguente aumento del degrado. Invero, le escursioni termiche unite all'esposizione ed alle caratteristiche climatiche dell'area con i relativi andamenti delle precipitazioni ha inciso fortemente sulle porzioni maggiormente vulnerabili realizzando all'interno delle zone detensionate ulteriori degradi.

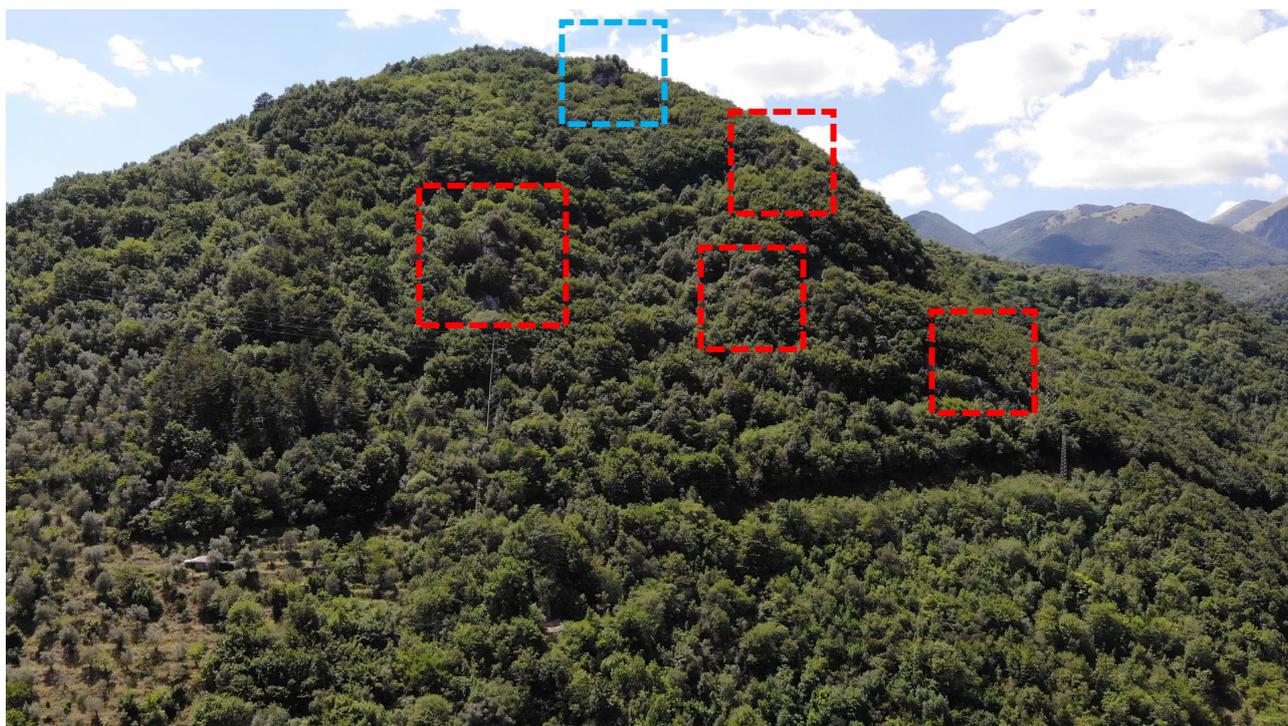
**Figura n.22- Vista del versante con individuazione delle ulteriori criticità**

----- Masso/affioramento oggetto di intervento

----- Ulteriori affioramenti presenti

L'intero versante, ancorché fortemente vegetato si rileva essere fortemente fessurato e fratturato e, lo scenario attuale è ulteriormente aggravato dai caratteri impervi che ne condizionano l'accessibilità, nondimeno le linee di ruscellamento delle acque meteoriche che dilavano verso valle, amplificano i degradi portando con sé il materiale morfoselettivo ovvero, denudando ulteriormente i fronti degli affioramenti e le zone maggiormente esposte. Al riguardo gli scriventi hanno voluto eseguire, sulla base dei risultati di un volo aereo, incrociato con la cartografia tecnico regionale alcune elaborazioni volte a comprendere, visto l'elevato stato di degrado presente sul versante, la significatività delle possibili concause e, quindi delle zone maggiormente vulnerabili presenti. In particolare, sono stati analizzati, su scala maggiore, rispetto a quella ascrivibile al masso oggetto di intervento, i bacini di accumulo ed i ruscellamenti con cui correlare pendenze ed il grado di copertura vegetale, al fine di individuare le potenziali zone di crisi, fermo restando che sul versante sono presenti altri blocchi (affioramenti) e zone di potenziale distacco, che dovranno essere necessariamente indagate e valutate per la stima del livello di rischio crollo presente.

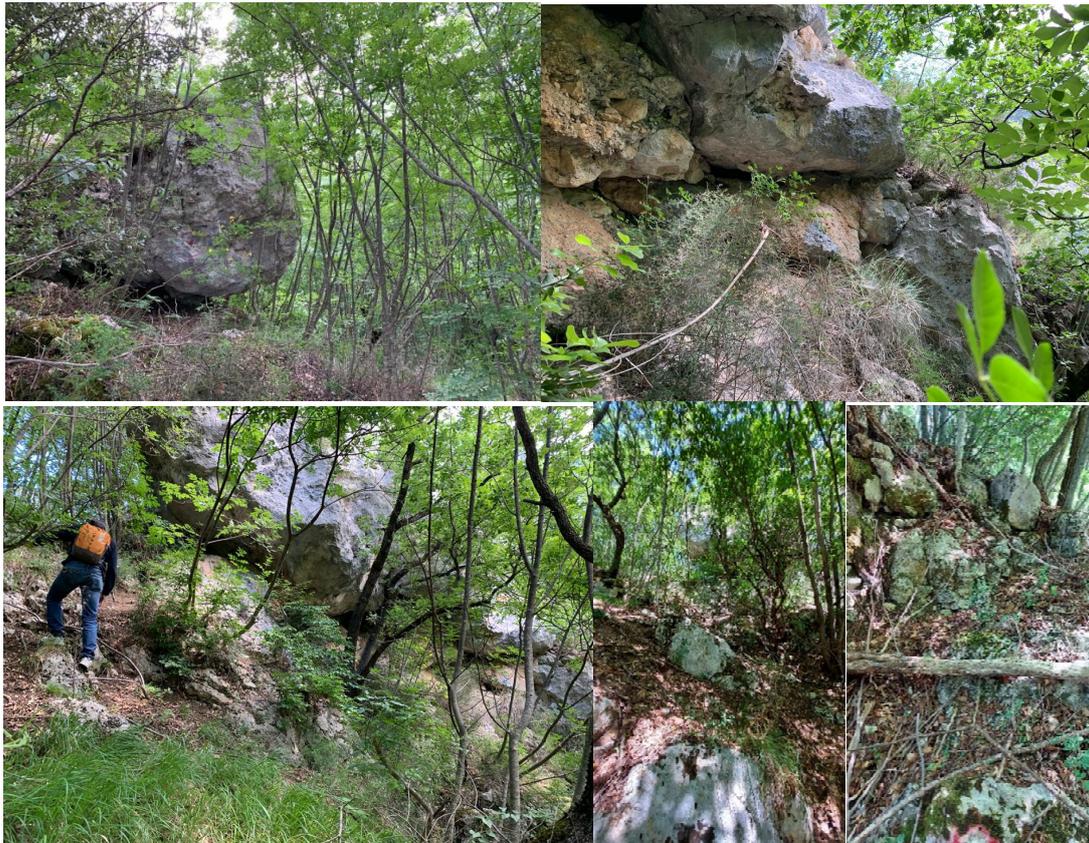
**Figura n. 23 - Viste dell'affioramento e dei crolli relitti**

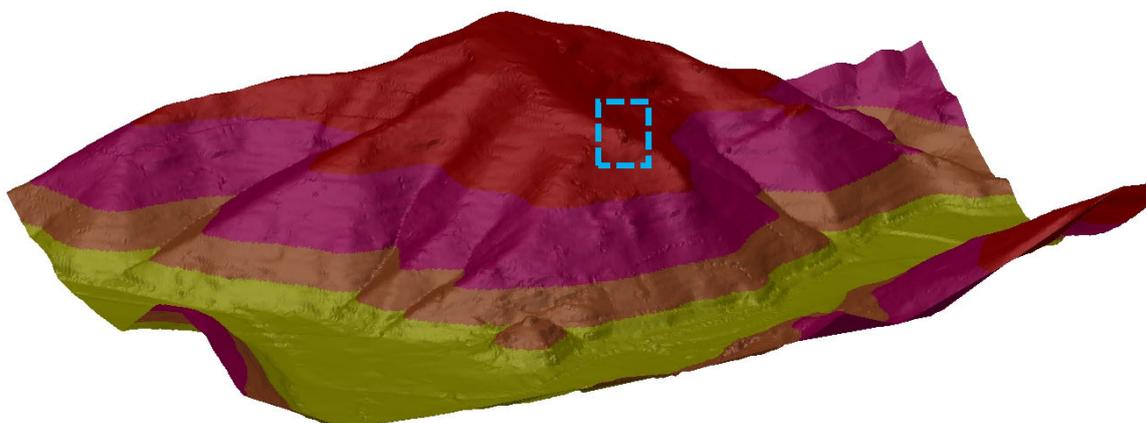
**Figura n.24 - Modello DTM - con classi di pendenza**

L'attività di campo ha previsto delle misurazioni puntuali con realizzazione di stendimenti nelle zone accessibili ovvero, alcuni voli aerei con cui integrare la cartografia tecnica regionale ricostruendo, l'andamento generale del versante. Dunque attraverso un'azione di filtraggio ed mesh di dati è stato possibile ricostruire il DTM del versante, rappresentato nell'immagine seguente. Le elaborazioni sono state poi riferite ad una scala più grande, al fine di determinare le principali concause di degrado, elaborando delle cartografie tematiche con esplicitazione di alcuni parametri attraverso cui individuare le criticità e le vulnerabilità del sito.

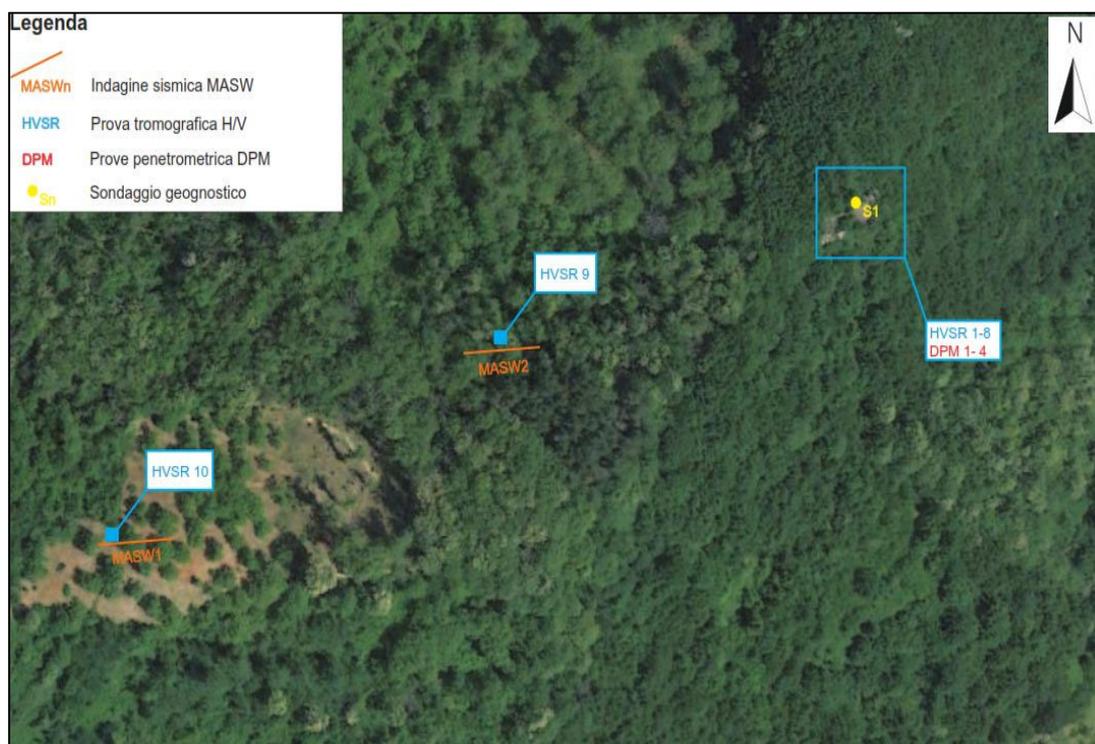
**Figura n.25 - Planimetria con indicazione delle prove**

- N. 1 sondaggio geognostico spinto alla profondità di 2.50 m;
- N. 1 prelievo di campione di roccia;
- N. 1 prova geotecnica di laboratorio;
- N. 4 prove penetrometriche dinamiche tipo DPM;
- N. 2 prove sismiche Masw;
- N. 10 misure sismiche di microtremori HVSR.

Le prove eseguite hanno rilevato un substrato fortemente fratturato ed invero, lo stesso per i valori di velocità Vs30 rilevati è ascrivibile ad una categoria di suolo di tipo B.

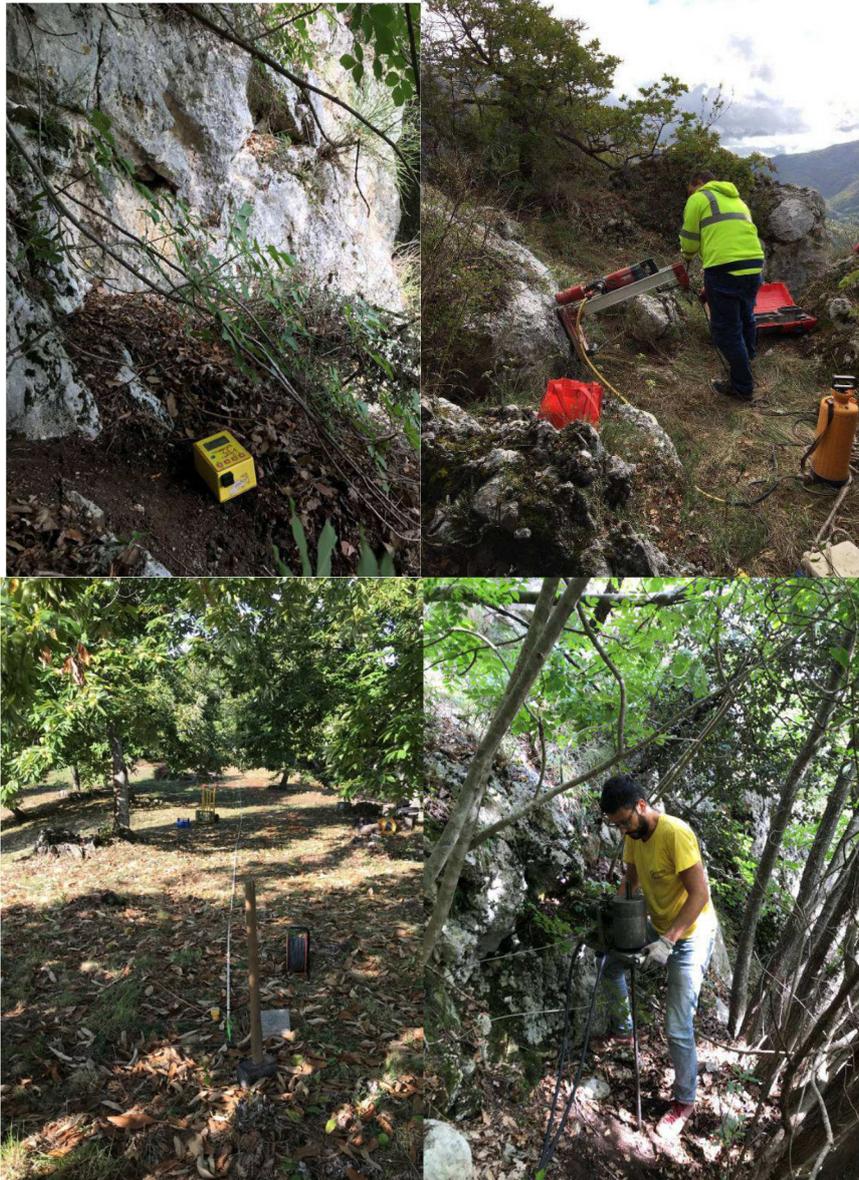
**Figura n.26 - Esecuzione delle prove (cfr - Relaizone Geovit e Sondaggi Srl)**

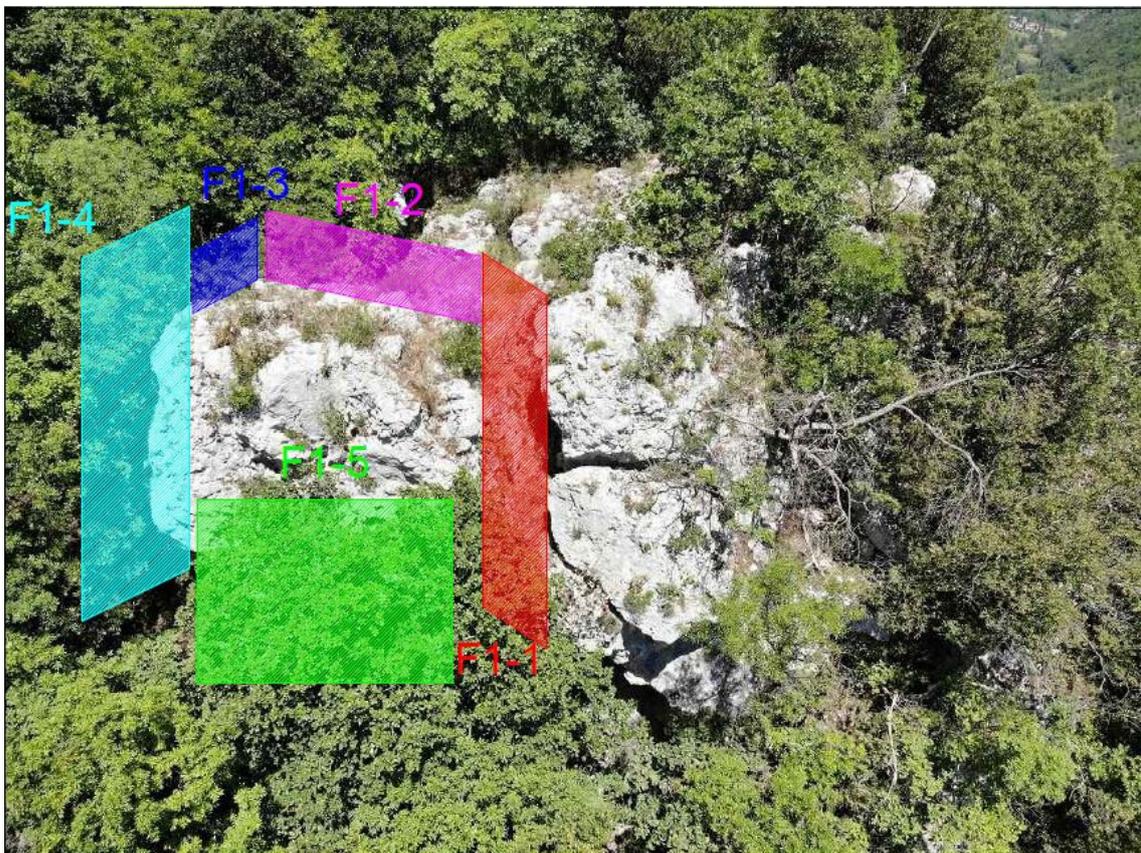
Figura n.28 - Vista sistemi di frattura

I sistemi di frattura principali rilevati, per il blocco B1 sono quelli che determinano la forma del blocco in quanto lo isolano su tutti i lati, alcuni sono le facce di esposizione a SE ed Est, altre rappresentano fratture profonde che isolano il blocco dal substrato retrostante.

Frattura	Immersione °N	Inclinazione °
F1-1	94	82
F1-2	30	85
F1-3	355	80
F1-4	125	80
F1-5	290	70

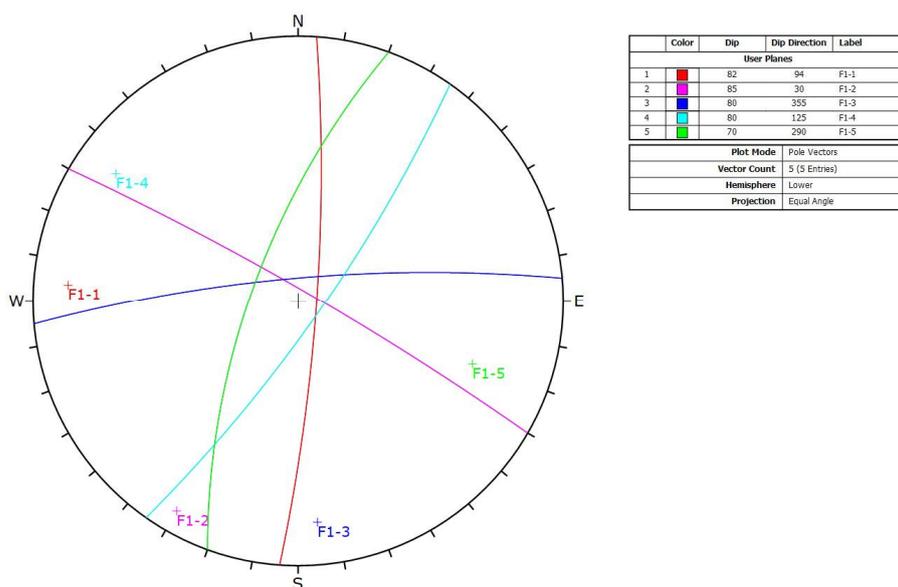
**Figura n. 29 - Proiezione ciclografica delle fratture rilevate**

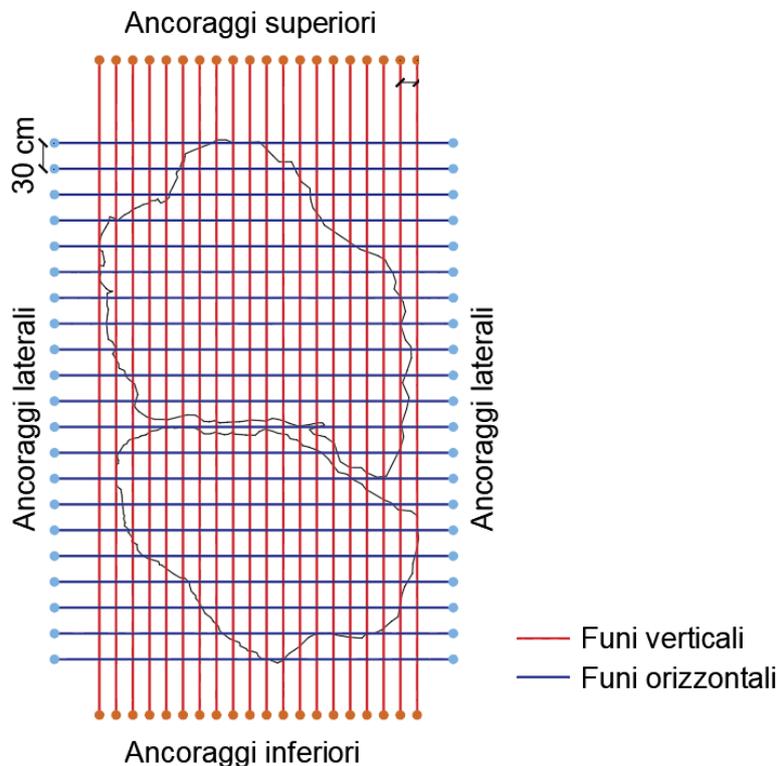
**Figura n. 30 - Imbracatura del masso**

Di seguito si riportano gli interventi previsti ed associati ad ogni fase, invero per i blocchi instabili si eseguiranno delle fasciature preliminari così come di seguito rappresentato: il blocco sarà fasciato per poi essere imbracato con un pannello di rete ed infine disgiato attraverso un sistema controllato.

Il risultato che si ottiene con una fasciatura ottenuta con numerose funi installate orizzontalmente e verticalmente, è analogo ad un “pannello” in fune poiché infatti i punti di sovrapposizione delle funi utilizzate vengono bloccati da morsetti per funi andando a formare una maglia di forma variamente quadrangolare.

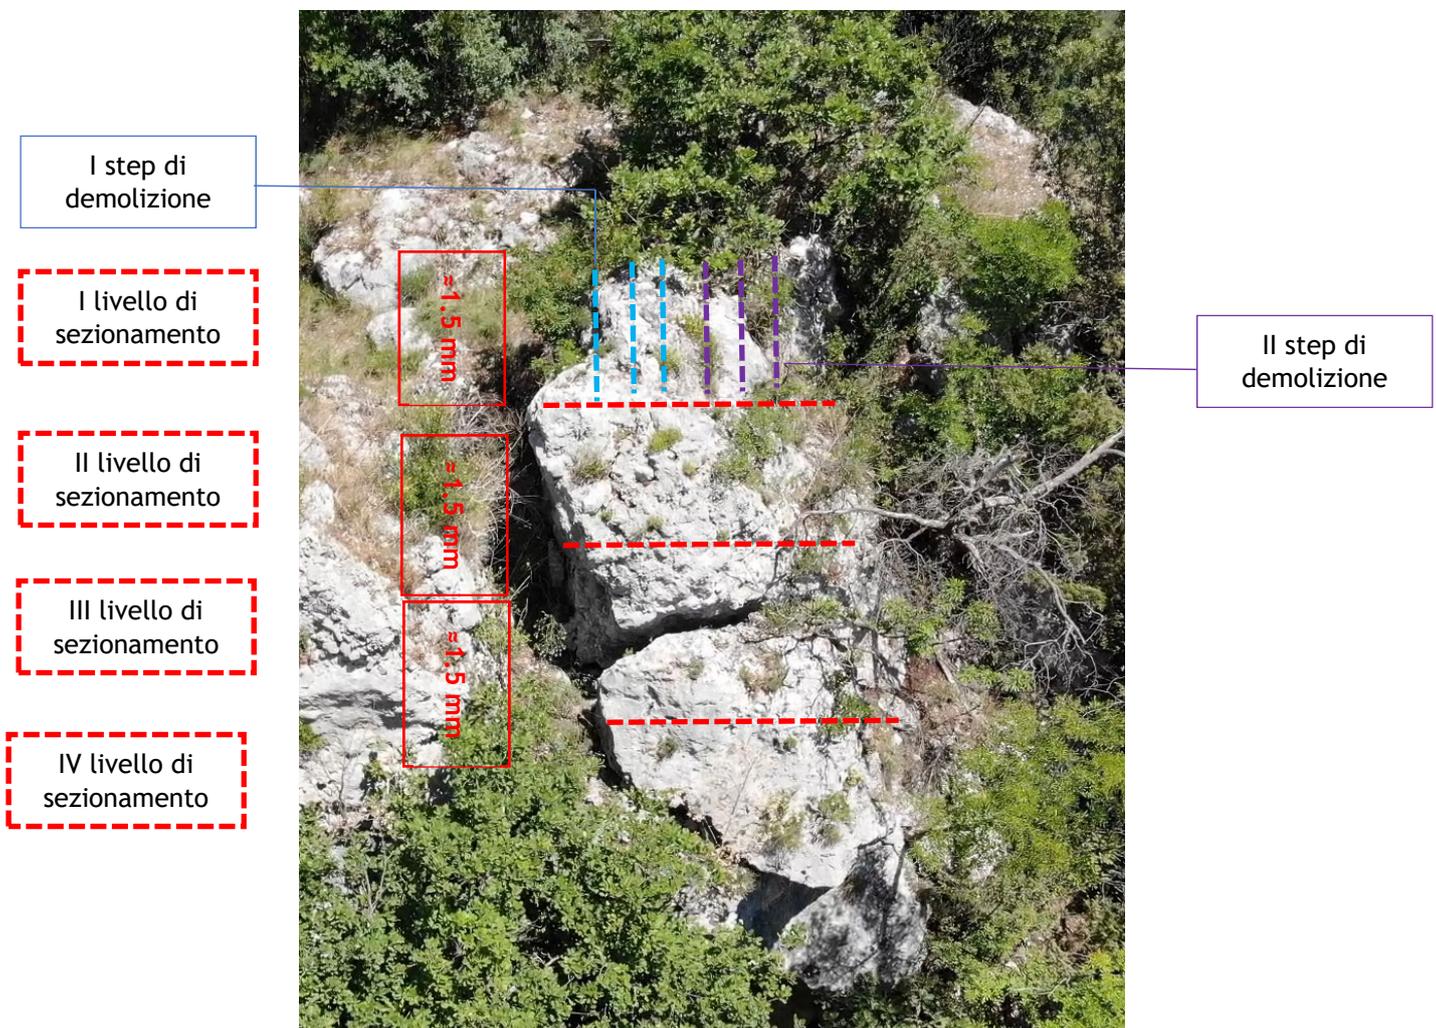
**Figura n. 31 - Sezionamento per demolizione controllata**

Ai fini operativi si deve procedere con la demolizione di mezzo livello del blocco per volta ("Primo step di demolizione"- Secondo step di demolizione") in modo tale da non andare a sollecitare la porzione ancora intatta con importanti crolli di materiale.

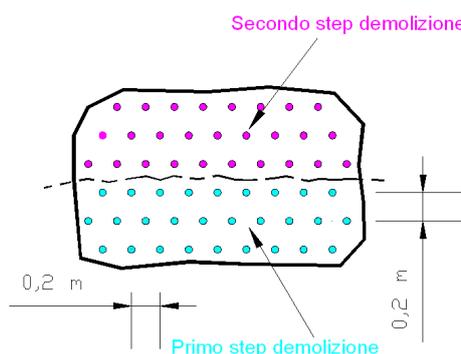
**Figura n. 32 - Perforazioni per demolizione controllata**

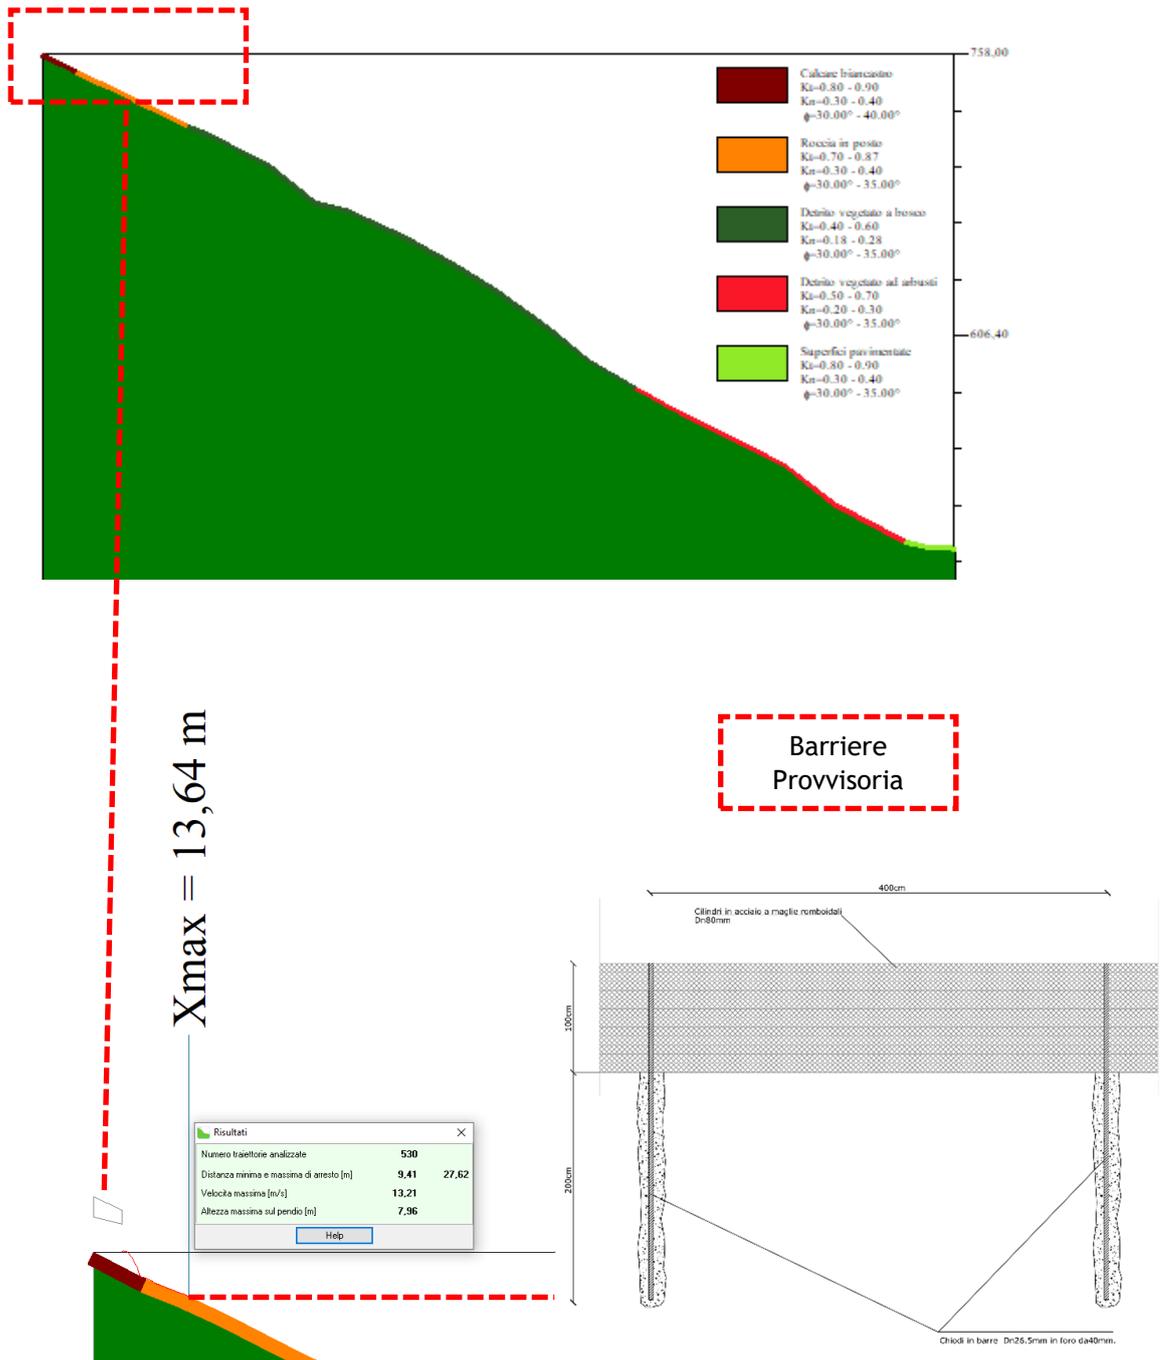
**Figura n. 33 - Vista analisi traietto grafiche e Barriera provvisoria**

Le fasi n. 3 e 4 sono relative ad operazioni puntuali sul masso e direttamente nel suo intorno ed in particolare, sono relative alla ricostruzione del piede mediante la realizzazione di una sottomurazione ovvero, alla realizzazione di una barriera di protezione provvisoria a valle per contenere le eventuali proiezioni dei massi. Di seguito si riporta lo schema di barriera provvisoria che sarà realizzata ed ubicata a circa 20.0m dal masso in ragione dell'analisi traiettografiche di caduta.

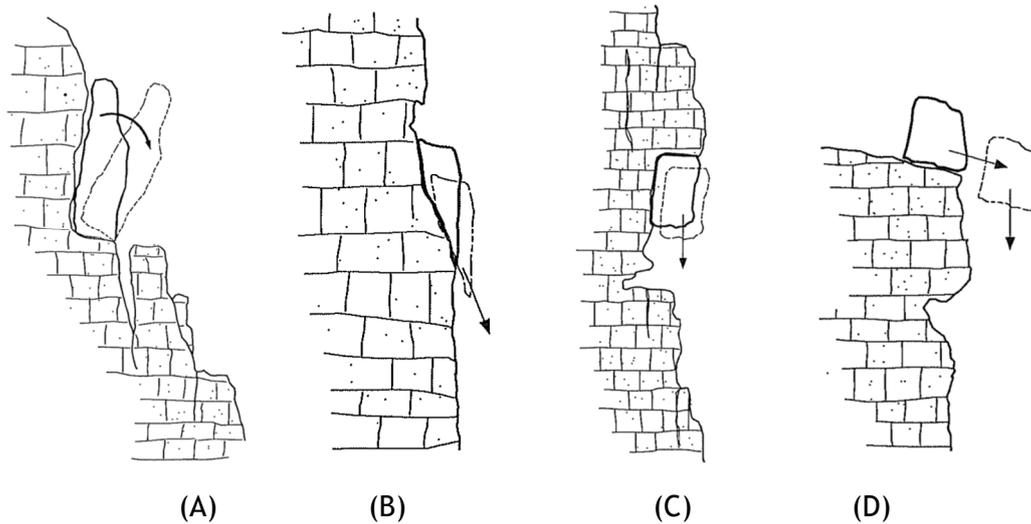
**Figura n.34 -Tipologie di crollo**

Nel caso in esame, i fenomeni di crollo sono dovuti al grado di fratturazione dell'ammasso correlata alla commissione tra pendenza, esposizione e carenza di un sistema regolato di deflusso delle acque meteoriche. L'evoluzione di tali concause è schematizzata nelle seguenti categorie.

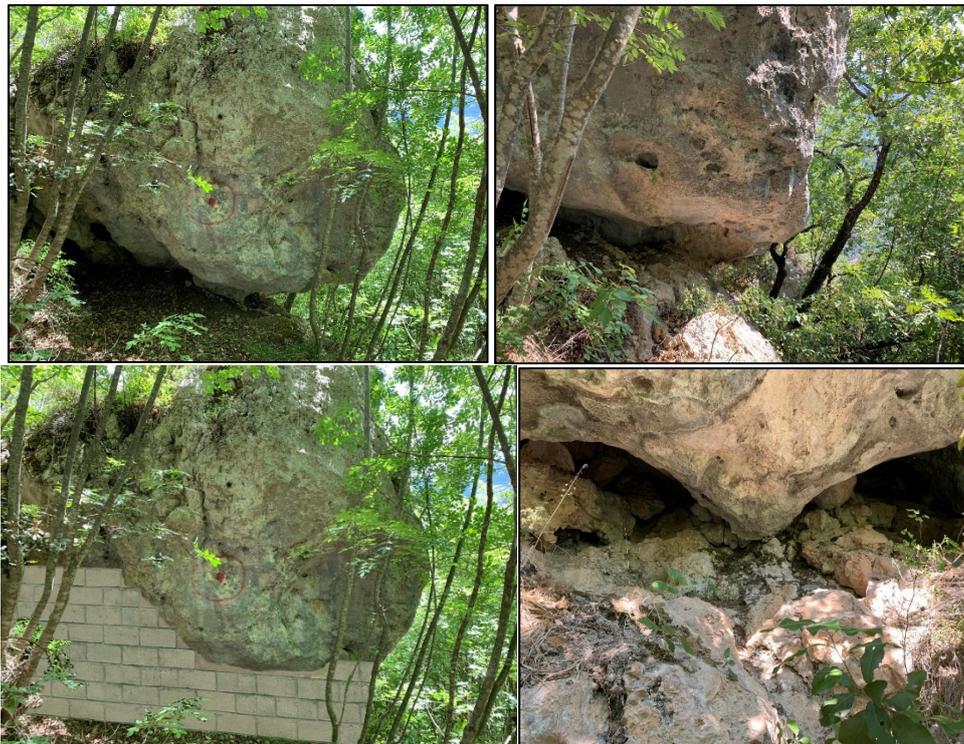
**Figura n.35 - schema sottomurazioni**

solidarizzare il blocco alle parti più resistenti predisponendo delle imbracature temporanee. Le chiodature quindi, sono state ubicate in ragione dei degradi riscontrati e della relativa severità. Orbene, il posizionamento è stato operato al fine di limitare al massimo la variazione morfologica con disgaggi e sono stati posizionati con l'obiettivo di " cucire" ovvero evitare il distacco e la caduta dei blocchi di maggiori dimensioni e di frammenti più piccoli compresi fra quelli più grandi, ricostruendo la sottomurazione necessaria. Di seguito si riporta la verifica della chiodatura più sollecitata e lo schema di sottomurazione prevista per la ricostruzione del piede del masso nella parte retrostante.

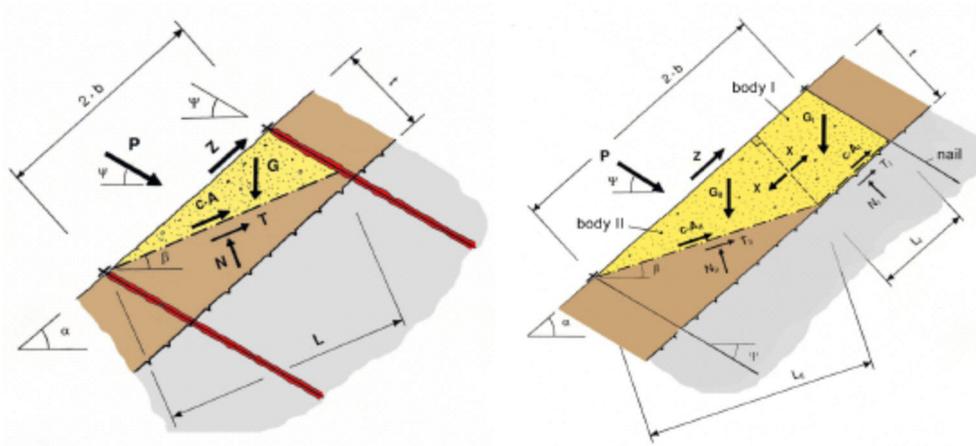
Figura n.36 - Meccanismi di rottura locale

- prova di stabilizzazione dello strato instabile;
- prova di resistenza della rete contro lo scorrimento;
- prova di resistenza della rete alla trasmissione del pre-carico;
- prova della rete rispetto al punzonamento;
- prova della resistenza dell'ancoraggio sotto l'azione combinata di taglio

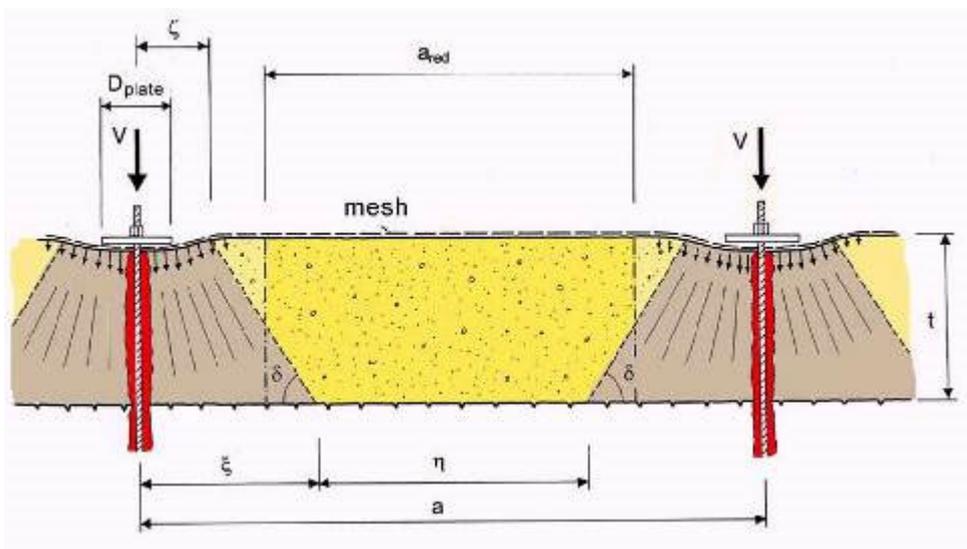
Figura n.36 - Sezione del corpo instabile tra gli ancoraggi; cono di pressione attivo

- Verifica della sezione d'acciaio dell'ancoraggio;
- Verifica sfilamento malta - acciaio;
- Verifica sfilamento malta - terreno.

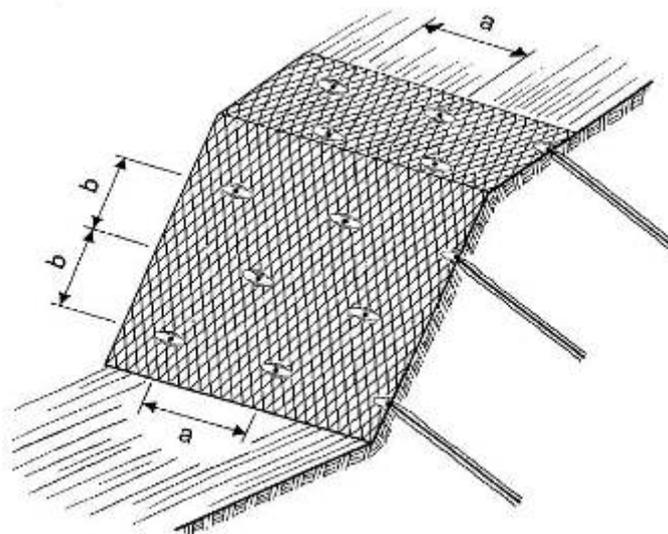
**Figura n.37 - Rappresentazione schematica per l'interpretazione dei risultati**
