**LAVORI DI RIPARAZIONE E RAFFORZAMENTO  
LOCALE DELL'INGRESSO AL CIMITERO  
MONUMENTALE DI ANTRODOCO  
OOPP\_000081\_2017**

RELAZIONE TECNICA GENERALE

**RIPRISTINO DI AGIBILITA' E SICUREZZA  
DEL CIMITERO MONUMENTALE  
SITO NEL COMUNE DI ANTRODOCO (RI)  
VIA SALARIA**

**ESITO DI AGIBILITA' DI TIPO "B"**

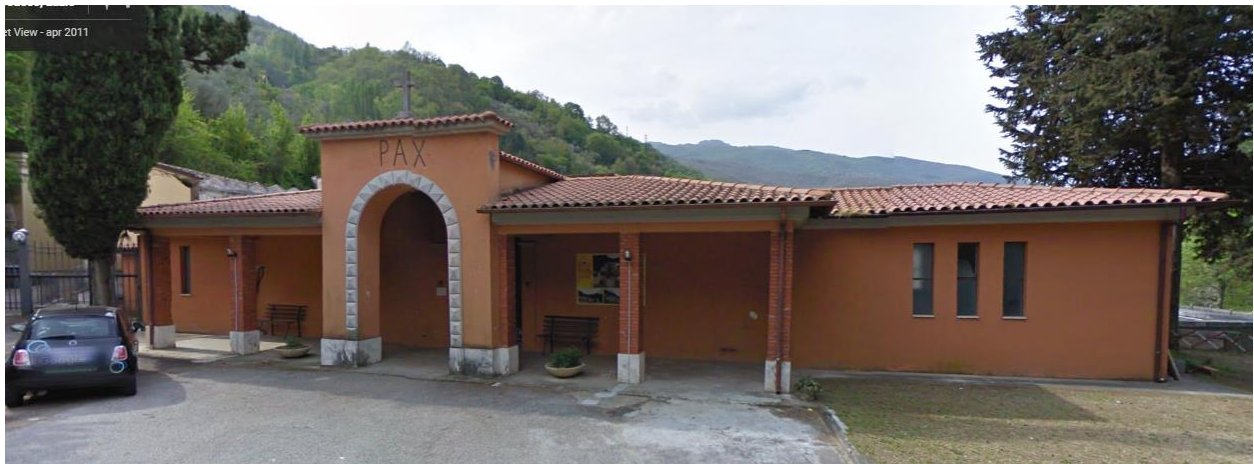
Il fabbricato in oggetto è costituito da un unico piano terra. In pianta si presenta perfettamente simmetrico rispetto all'asse centrale localizzato in corrispondenza dell'ingresso principale. La parte centrale, che costituisce l'ingresso principale, presenta tre archi, di cui due a filo fabbricato e uno, quello in corrispondenza del prospetto principale, in linea con le colonne della porzione coperta destinata a portico. Tra le restanti due arcate sono presenti le aperture di accesso ai locali di cui uno di questi costituisce la camera mortuaria.

La copertura, piuttosto articolata, ha una configurazione in pianta di tipo padiglione per le parti laterali e a due falde per la porzione centrale; quest'ultima presenta due parti di copertura, in corrispondenza degli archi, svettanti rispetto alla porzione a due falde.

**Figura 05 – Esterno dell'edificio**

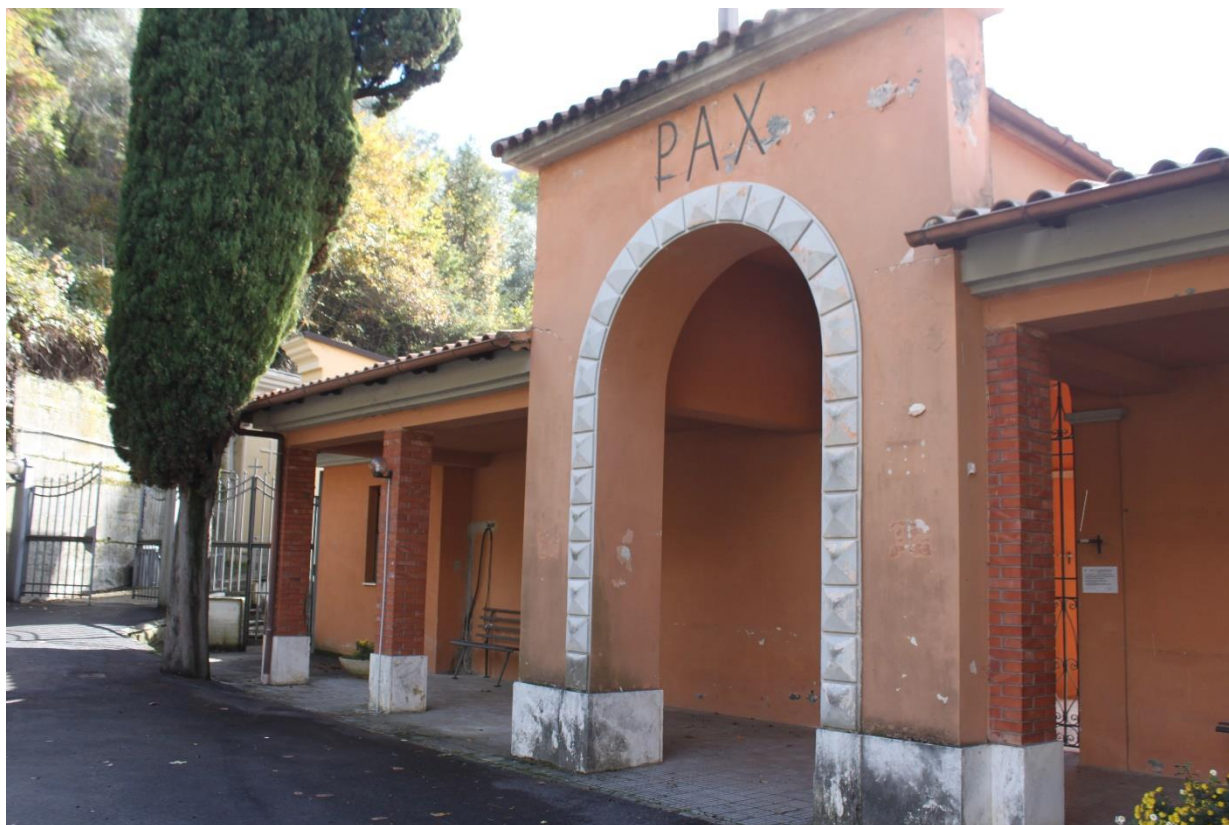
**Figura 06 – Esterno dell'edificio**

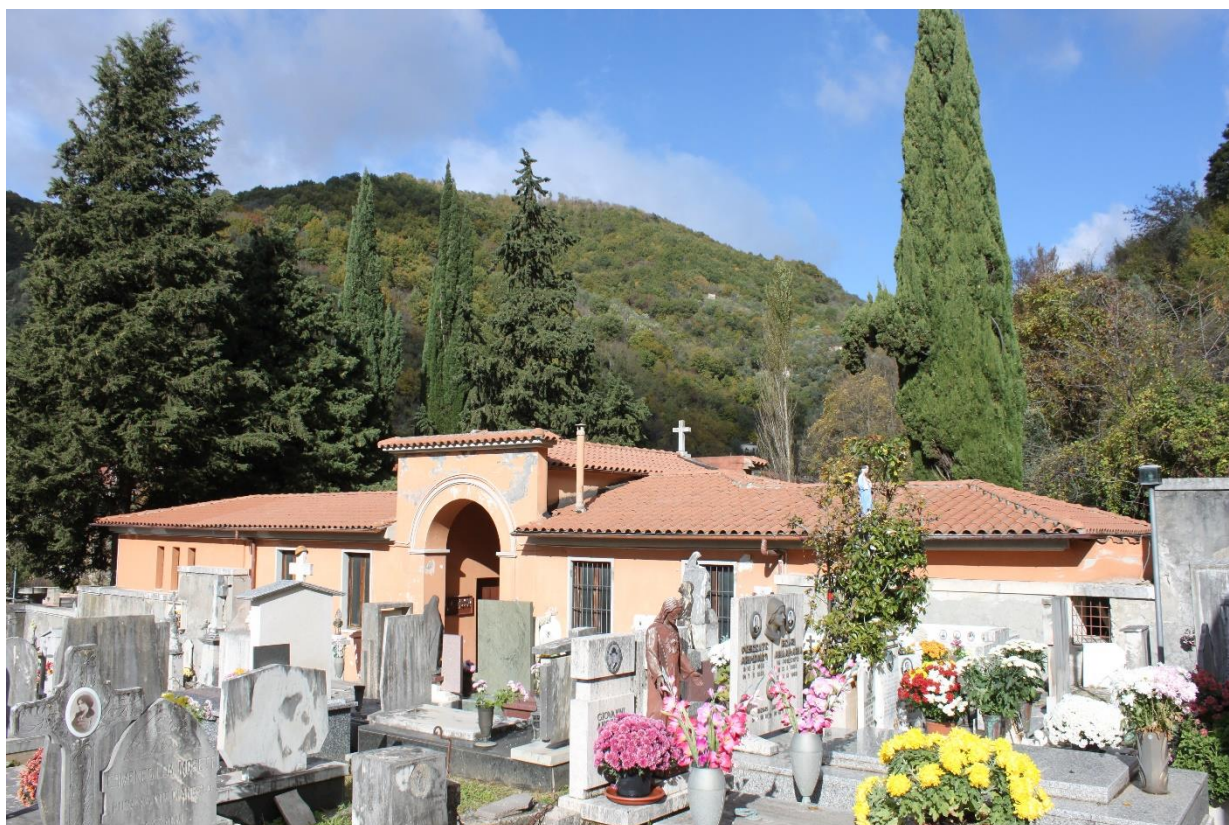
**Figura 07 – Esterno dell'edificio**

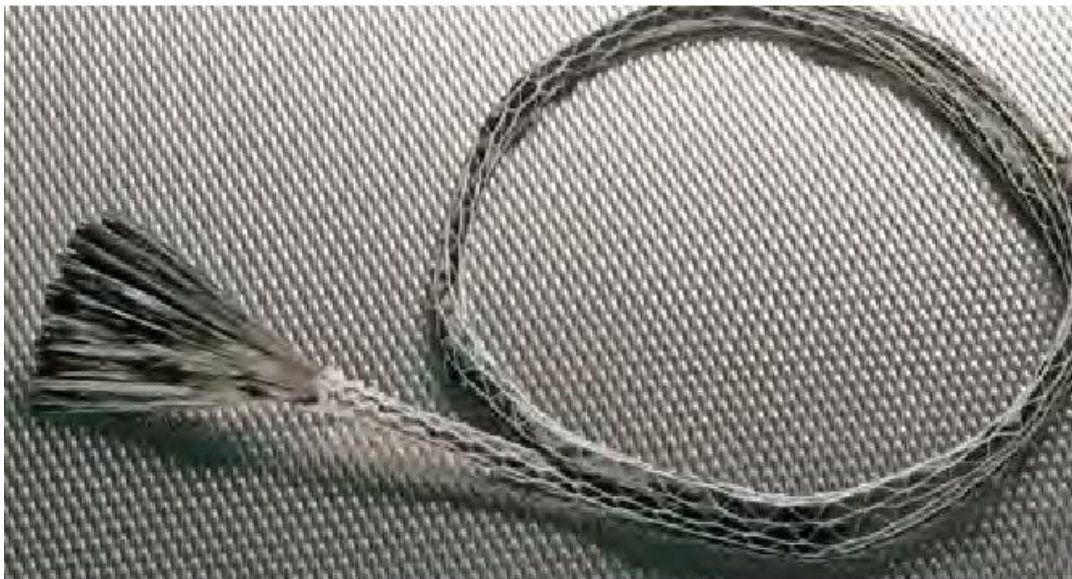
Le fasce verranno collegate da un sistema di connessione trasversale, costituito da un connettore in fibre di carbonio unidirezionali da impregnare in situ, con diametro differenziato per rispondere alle diverse necessita di giunzione di elementi strutturali in calcestruzzo e muratura. Il sistema si completa con la specifica malta cementizia. La lunghezza del connettore deve essere maggiore di quella del foro almeno di 20 cm, in modo da realizzare una superficie di ancoraggio sfioccando le fibre a ventaglio e rendendole solidali al supporto con la resina.

| CARATTERISTICHE DEL CONNETTORE RUREDIL X JOINT | | | |
