**LAVORI DI RIPARAZIONE E RAFFORZAMENTO  
LOCALE DELL'INGRESSO AL CIMITERO  
MONUMENTALE DI ANTRODOCO  
OOPP\_000081\_2017**

RELAZIONE DI CALCOLO

**RIPRISTINO DI AGIBILITA' E SICUREZZA  
DEL CIMITERO MONUMENTALE  
SITO NEL COMUNE DI ANTRODOCO (RI)  
VIA SALARIA**

**ESITO DI AGIBILITA' DI TIPO "B"**

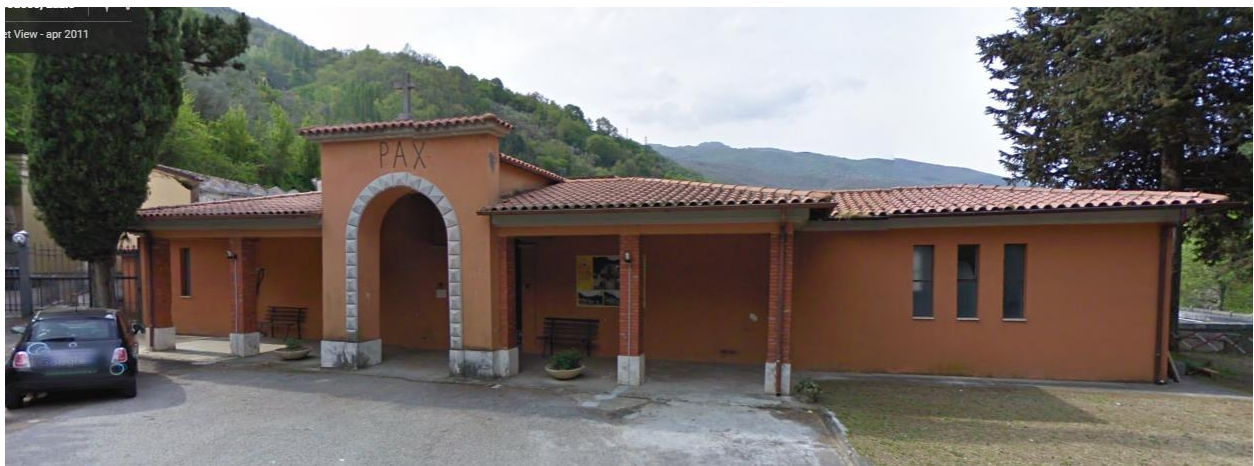
**Figura 05 – Esterno dell'edificio**

Il fabbricato in oggetto è costituito da un unico piano terra. In pianta si presenta perfettamente simmetrico rispetto all'asse centrale localizzato in corrispondenza dell'ingresso principale. La parte centrale, che costituisce l'ingresso principale, presenta tre archi, di cui due a filo fabbricato e uno, quello in corrispondenza del prospetto principale, in linea con le colonne della porzione coperta destinata a portico. Tra le restanti due arcate sono presenti le aperture di accesso ai locali di cui uno di questi costituisce la camera mortuaria.

La copertura, piuttosto articolata, ha una configurazione in pianta di tipo padiglione per le parti laterali e a due falde per la porzione centrale; quest'ultima presenta due parti di copertura, in corrispondenza degli archi, svettanti rispetto alla porzione a due falde.

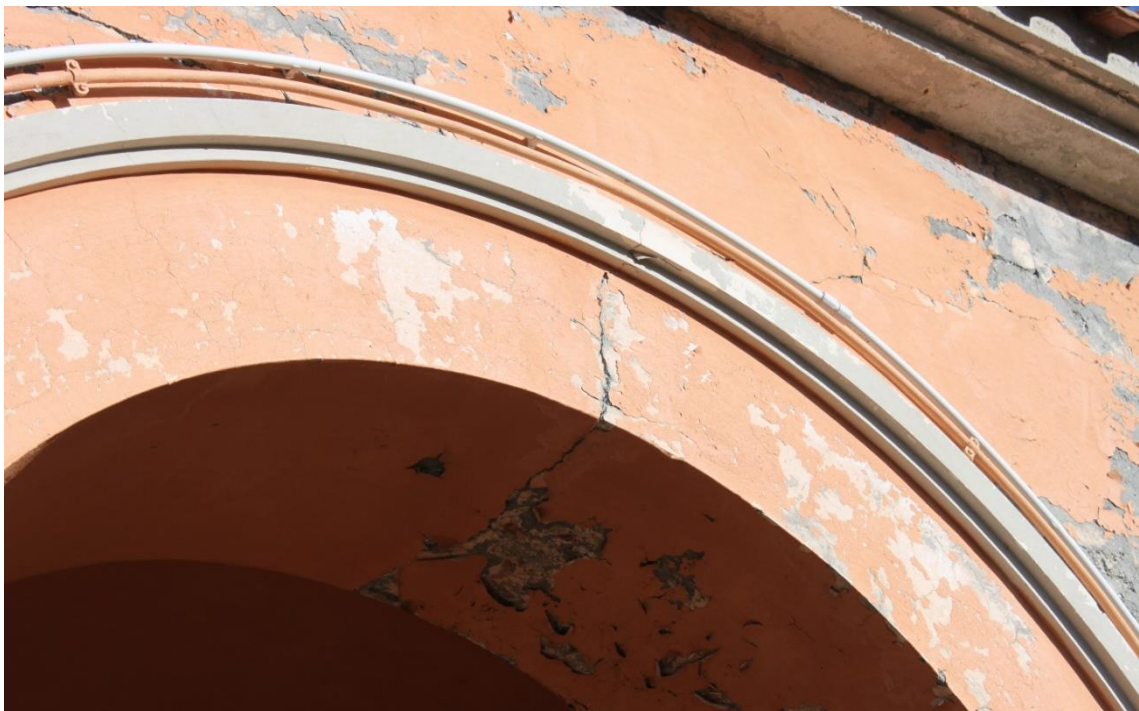
**Figura 08 – Lesione in chiave dell'arco**

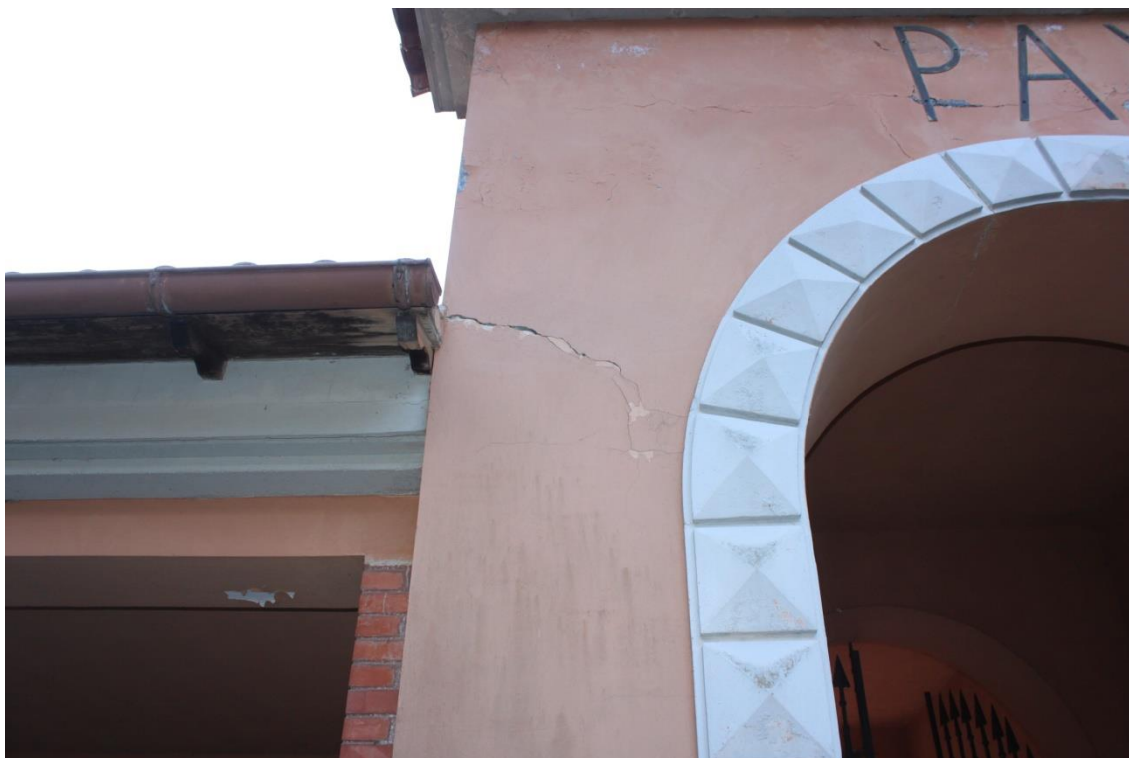
**Figura 09 – Lesione in corrispondenza dell'attacco della porzione svettante**

**Catene atte ad impedire il cinematismo fuori piano della parte svettante in corrispondenza degli archi di ingresso**

Dai sopralluoghi effettuati sono stati evidenziati scarsi collegamenti tra le mutrature ortogonali con possibilità di innesco del cinematismo fuori piano consistente nel ribaltamento della porzione svettante in corrispondenza dell'ingresso principale. Considerazioni analoghe possono farsi per l'arco posto sul retro prospetto che si affaccia sull'interno del cimitero. Al fine di scongiurare l'innesco di tale cinematismo è prevista la realizzazione di due catene che collegano le due porzioni sopra dette. Tali catene dovranno essere realizzate in acciaio con diametro minimo  $\phi 20$  e piastre di ancoraggio nervate 200x200 sp.5mm. La posa in opera avverrà tramite la perforazione delle pareti sia perimetrali che interne con trapano a rotazione in corrispondenza dell'intradosso del solaio di "sottotetto". Dopo la realizzazione di tasche nell'intonaco esistente per la posa in opera delle piastre verrà installato il sistema e pretensionata la catena.

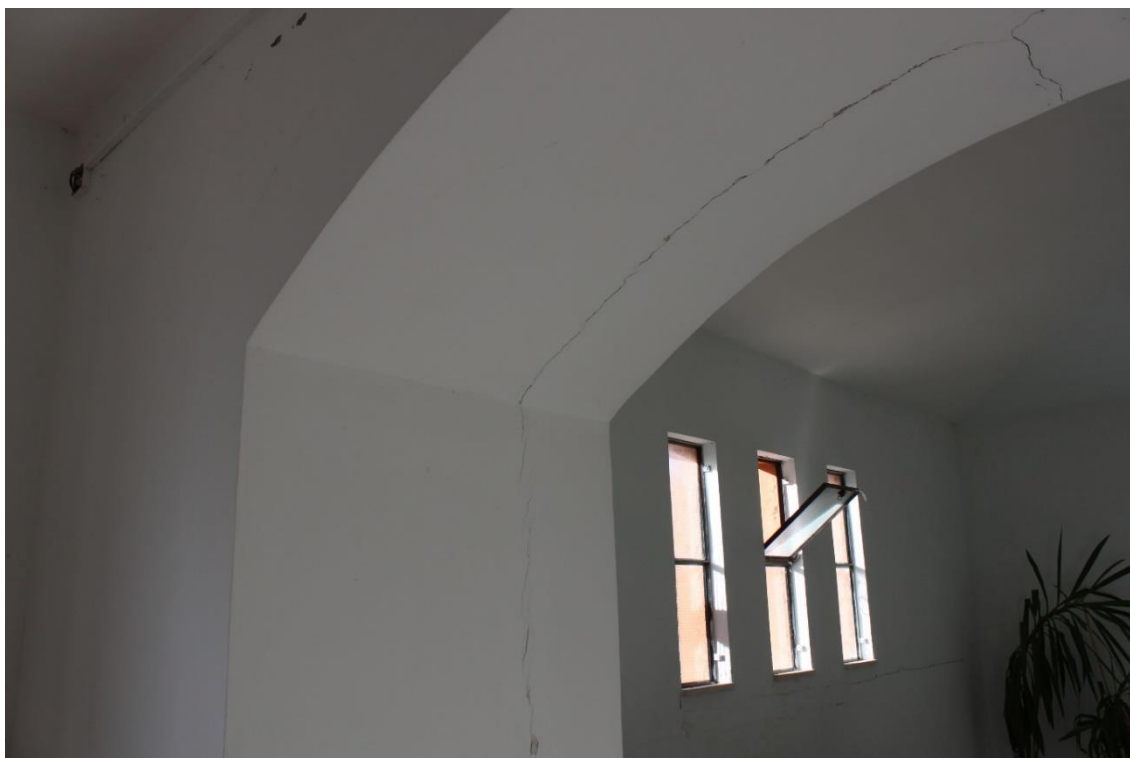
**Figura 11 – Lesione all'interno della camera mortuaria generata da due elementi realizzati in  
aderenza ma non strutturalmente connessi**

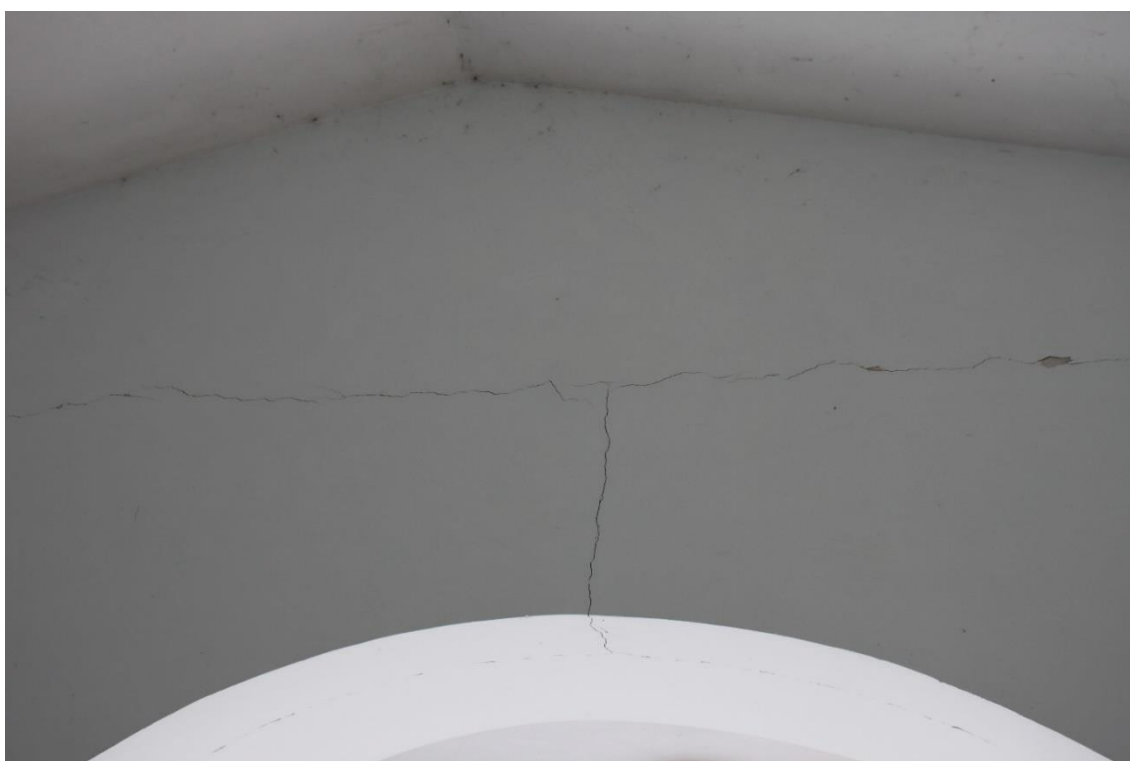
**Figura 12 – Lesione all'interno della camera mortuaria**

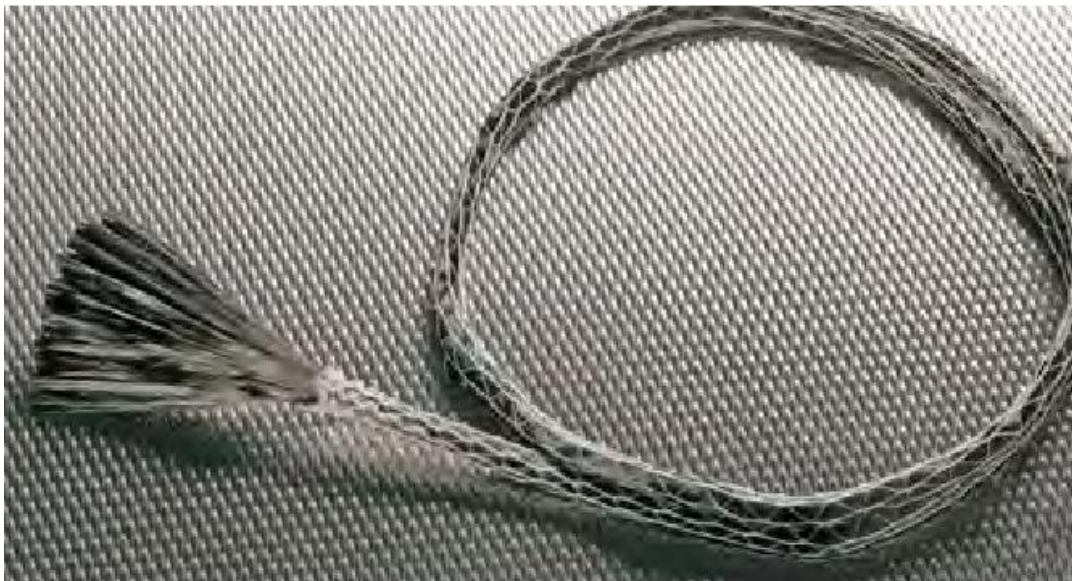
Le fasce verranno collegate da un sistema di connessione trasversale, costituito da un connettore in fibre di carbonio unidirezionali da impregnare in situ, con diametro differenziato per rispondere alle diverse necessita di giunzione di elementi strutturali in calcestruzzo e muratura. Il sistema si completa con la specifica malta cementizia. La lunghezza del connettore deve essere maggiore di quella del foro almeno di 20 cm, in modo da realizzare una superficie di ancoraggio sfioccando le fibre a ventaglio e rendendole solidali al supporto con la resina.

| CARATTERISTICHE DEL CONNETTORE RUREDIL X JOINT | | | |
