**Aggregato Castello di Corno**

***Proposta volontaria di  
individuazione aggregato***  
**ALLEGATO 2**

**RELAZIONE TECNICA ILLUSTRATIVA**

# Proposta volontaria individuazione aggregato

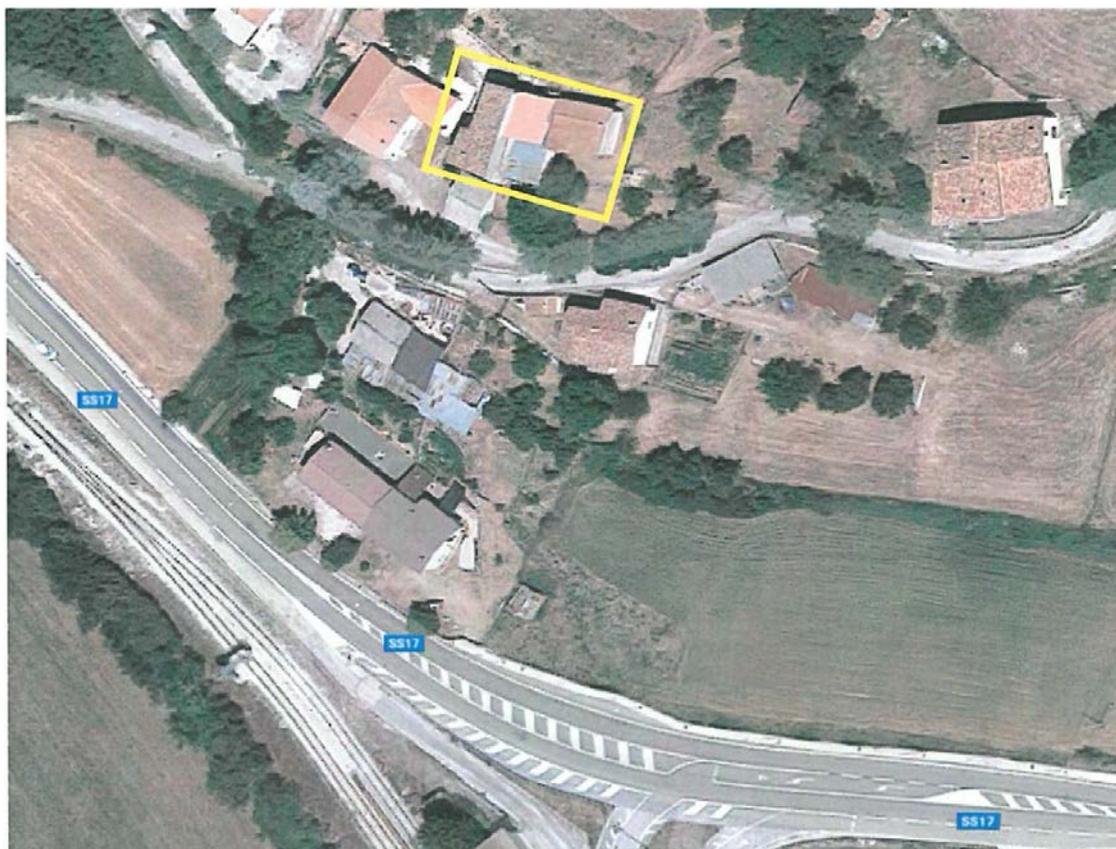
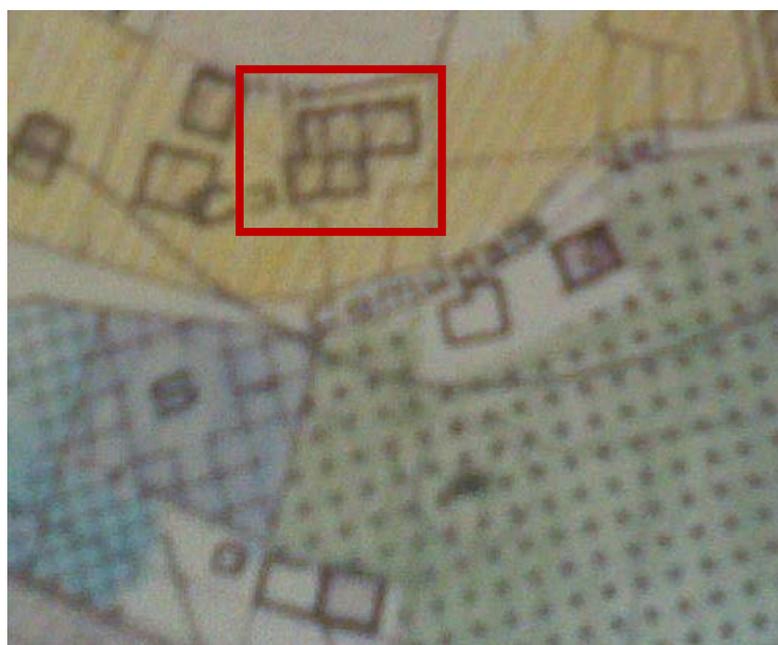
L'aggregato in oggetto è sito nel comune di Antrodoco nella frazione di Castello di Corno, lungo la via comunale omonima. Segue l'immagine satellitare con l'individuazione dell'aggregato e la carta del PRG, in cui si evince che lo stesso ricade in zona C3.

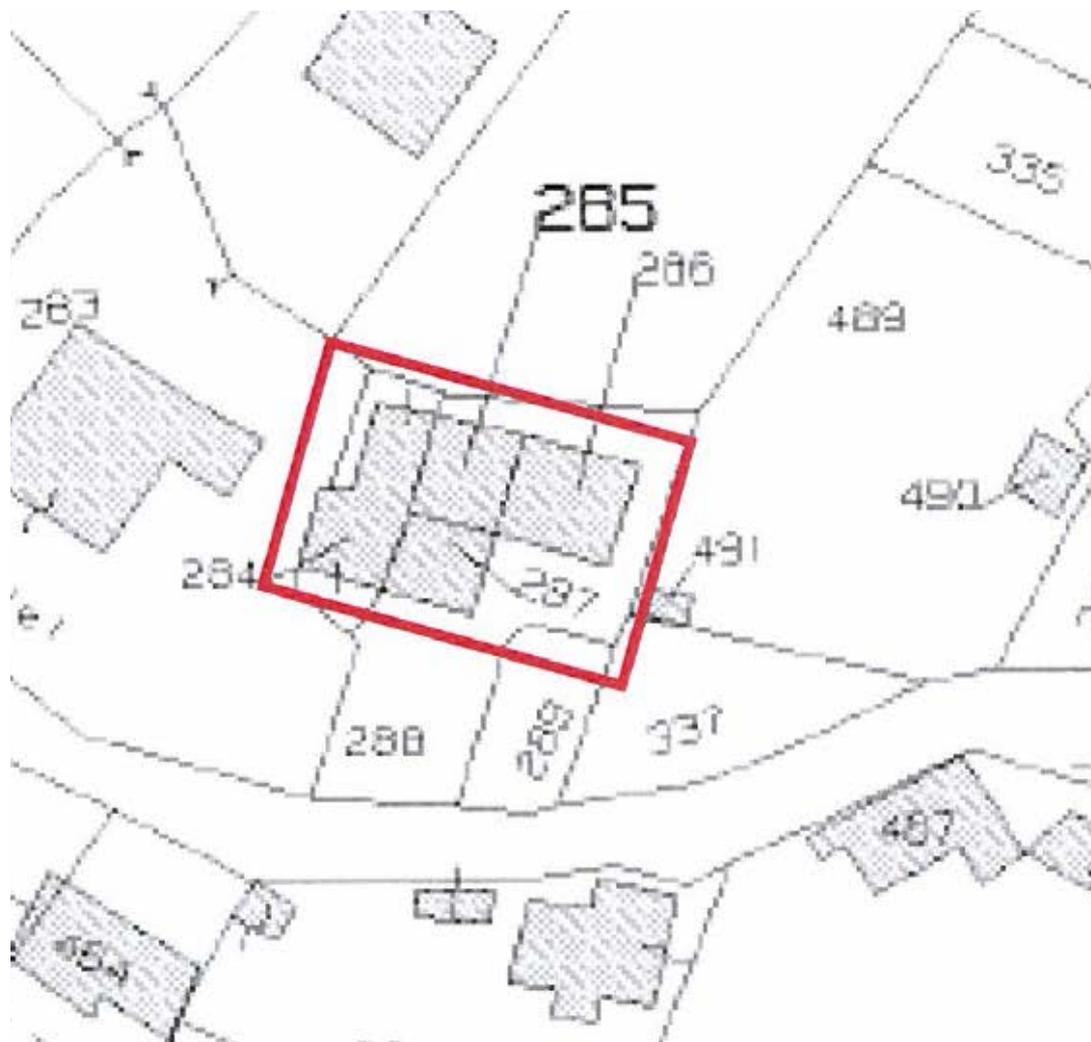
Catastralmente, l'aggregato si compone delle particelle 284/285/286/287, come evidenziato nel seguito nell'estratto del Foglio 29 che lo contiene.

Solo la particella 286 possiede due subalterni, le altre non hanno subalterni.

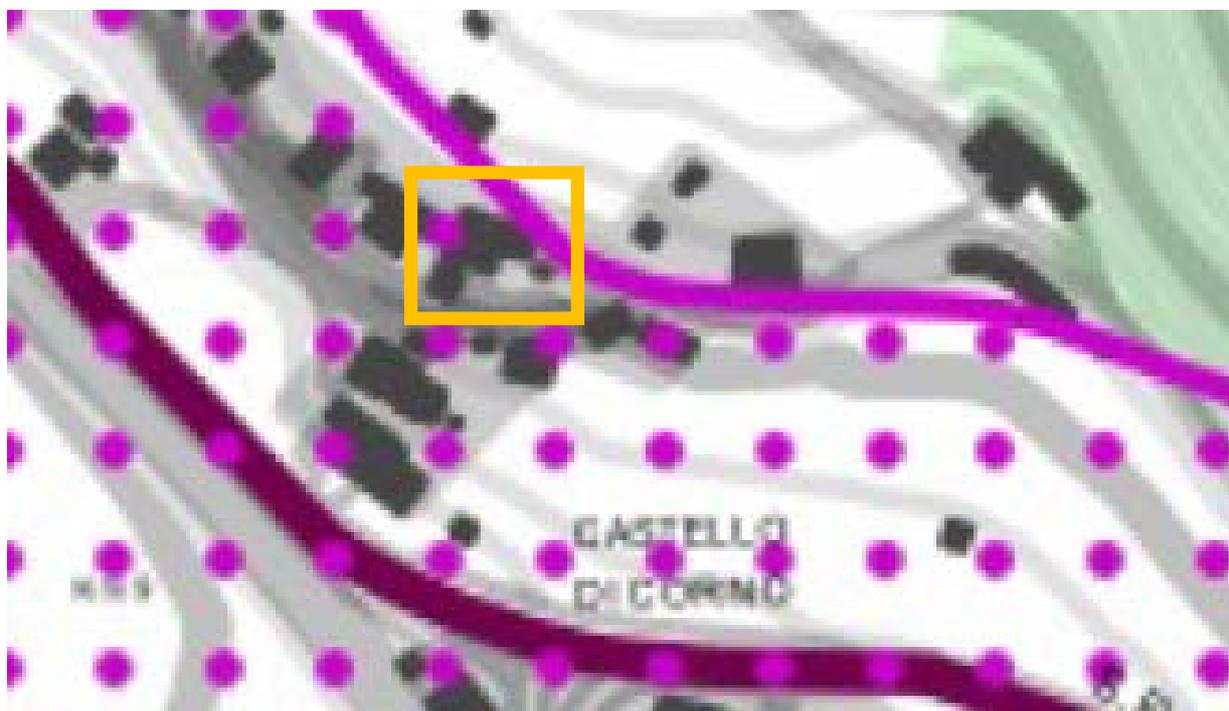
Sull'area di sedime insiste il Vincolo Paesaggistico di Rispetto delle Linee Archeologiche, ai sensi dell'Art.142 comma 1 lettera m) del Codice dei Beni Culturali e del Paesaggio D.Lgs. 42/2004. Segue l'estratto della Tavola B del PTPR Lazio con l'individuazione di tale vincolo.

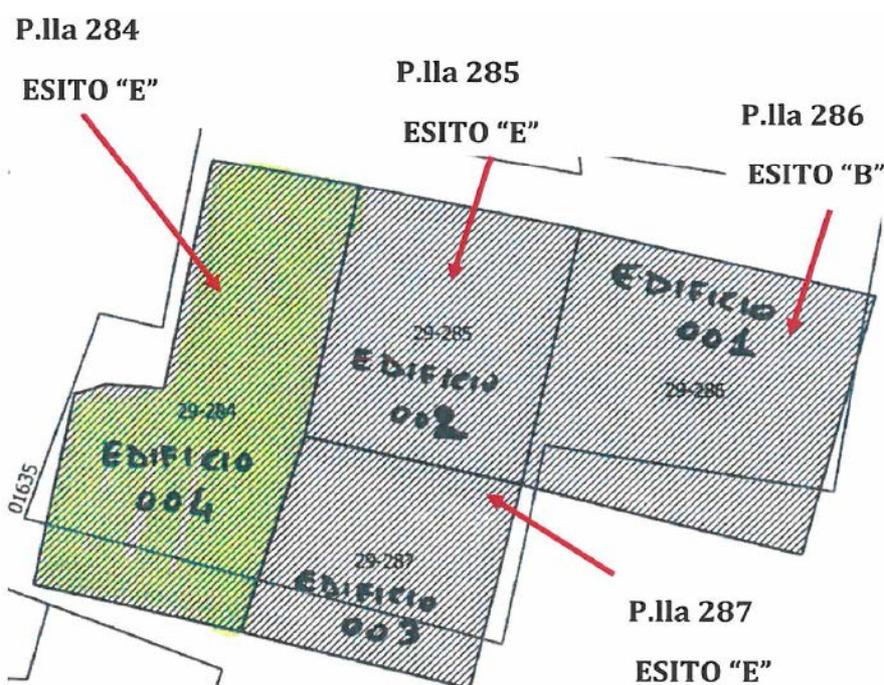
Com'è possibile osservare dallo schema che segue e dalla documentazione fotografica successiva, l'aggregato in oggetto è costituito da 4 edifici strutturalmente connessi, tutti di natura storica e con struttura portante verticale in muratura. L'aggregato è un elemento caratteristico delle costruzioni rurali della zona edificate prima del secolo scorso.

Gli edifici presenti sono il frutto di una evoluzione edificatoria per fasi successive, iniziata presumibilmente dal nucleo centrale costituito dall'Edificio 2, proseguita con l'Edificio 1 prima e con l'Edificio 3 poi; in ultimo è stato edificato l'Edificio 4. Tale sviluppo è avvenuto con la condivisione dei muri perimetrali tra i diversi edifici, che di volta in volta hanno occupato gli spazi più esterni lungo la direttrice trasversale.

Gli Edifici 1-2-4 hanno una destinazione d'uso abitativa, con la presenza di magazzini e cantine al piano terra e ai piani superiori degli alloggi, mentre l'Edificio 3 è interamente un deposito per le sue due elevazioni. Alla data del sisma del 24 agosto 2016 gli Edifici 1 e 4 si presentavano in buone condizioni di manutenzione e dotati dei servizi essenziali; gli Edifici 2 e 3 invece erano carenti in manutenzione e entrambi impiegati come magazzini senza servizi o allacci.
