PROGETTO DEFINITIVO

MIGLIORAMENTO E RIPRISTINO DELLA VIABILITA' FORESTALE DI ACCESSO ALLE LOCALITA' "CINNO - LA MOZZA"

Documentazione Fotografica

COMUNE DI ANTRODOCO

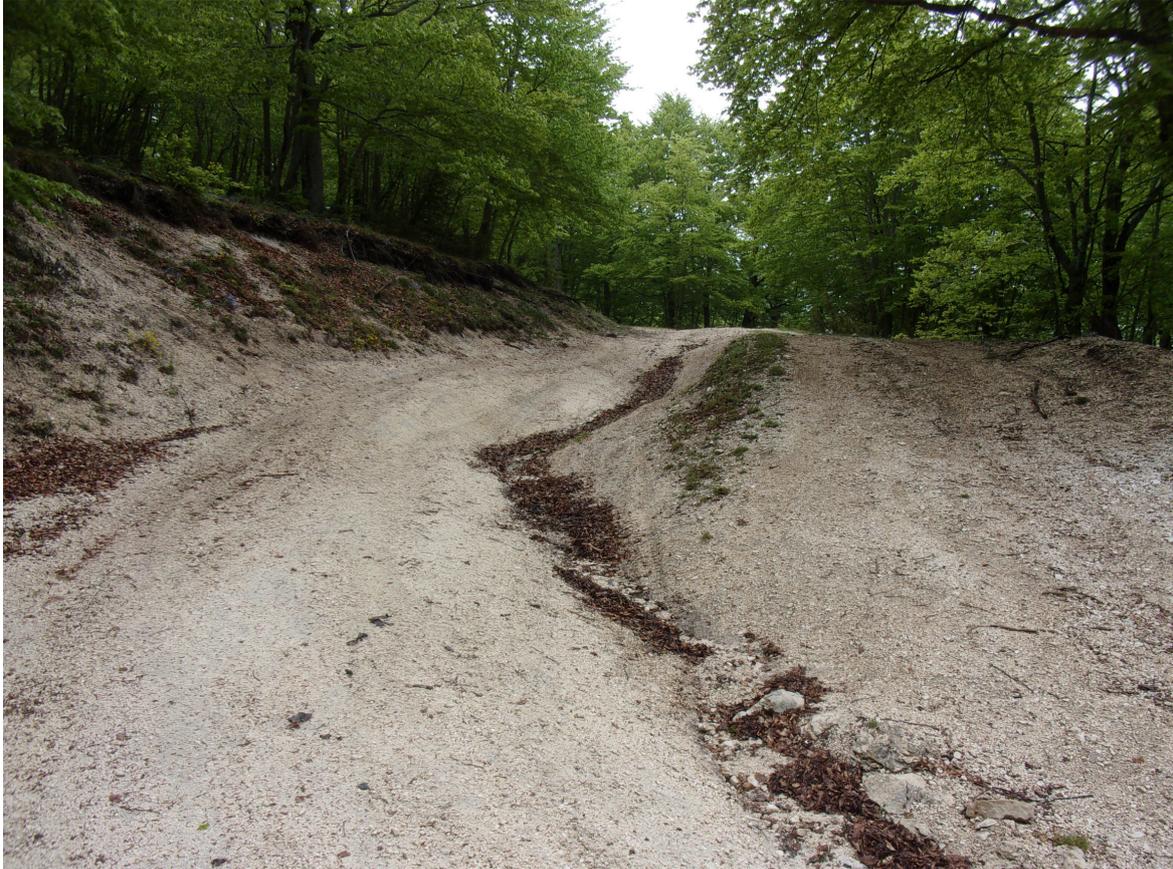
Foto n. 1: Dissesti a livello della sez. 15

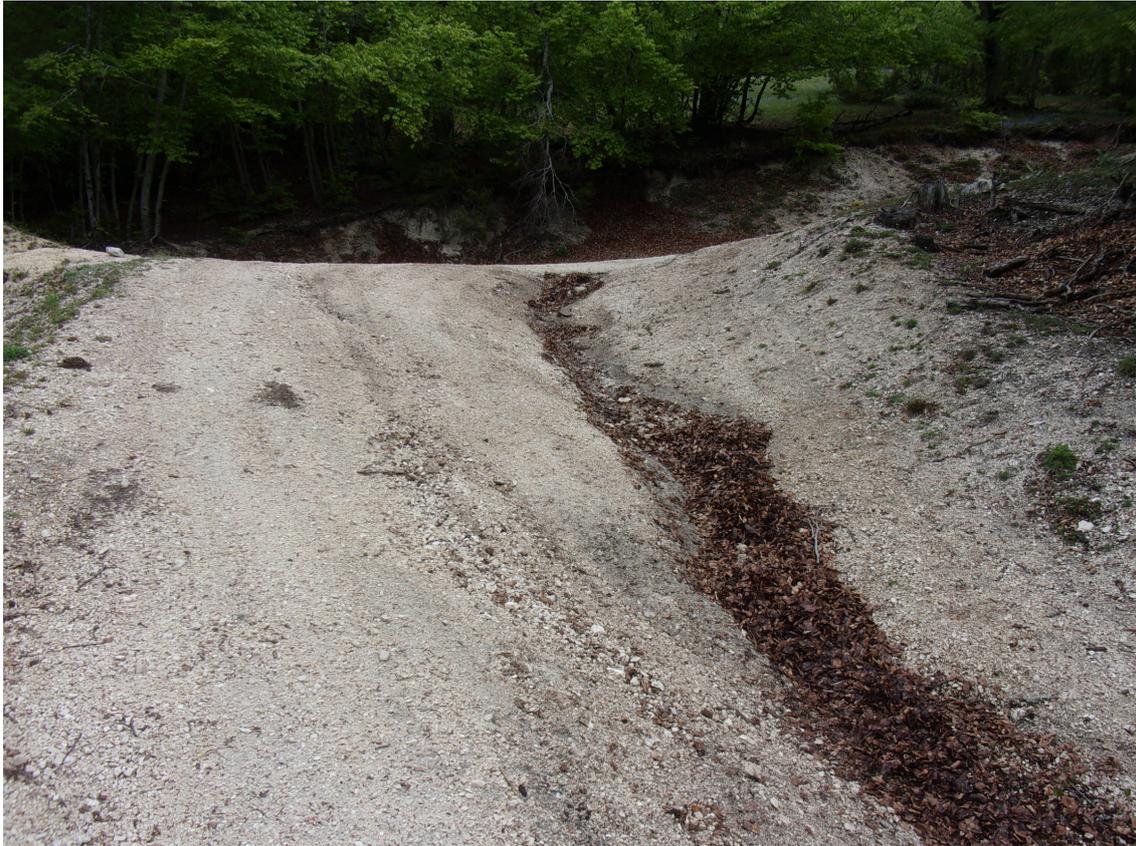
Foto n. 2-3: Sopra altri fenomeni erosivi poco prima della sez. 15, sotto dissesto sulla scarpata a monte a livello della sez. 16

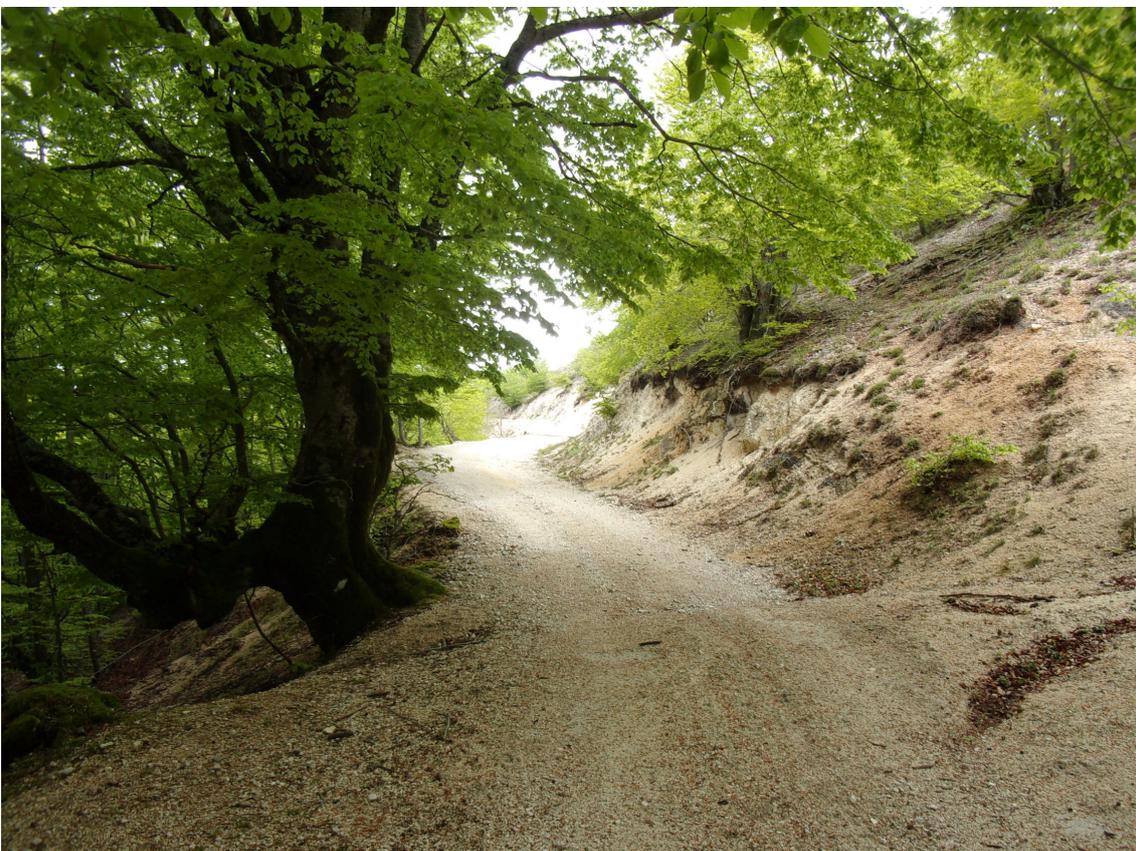
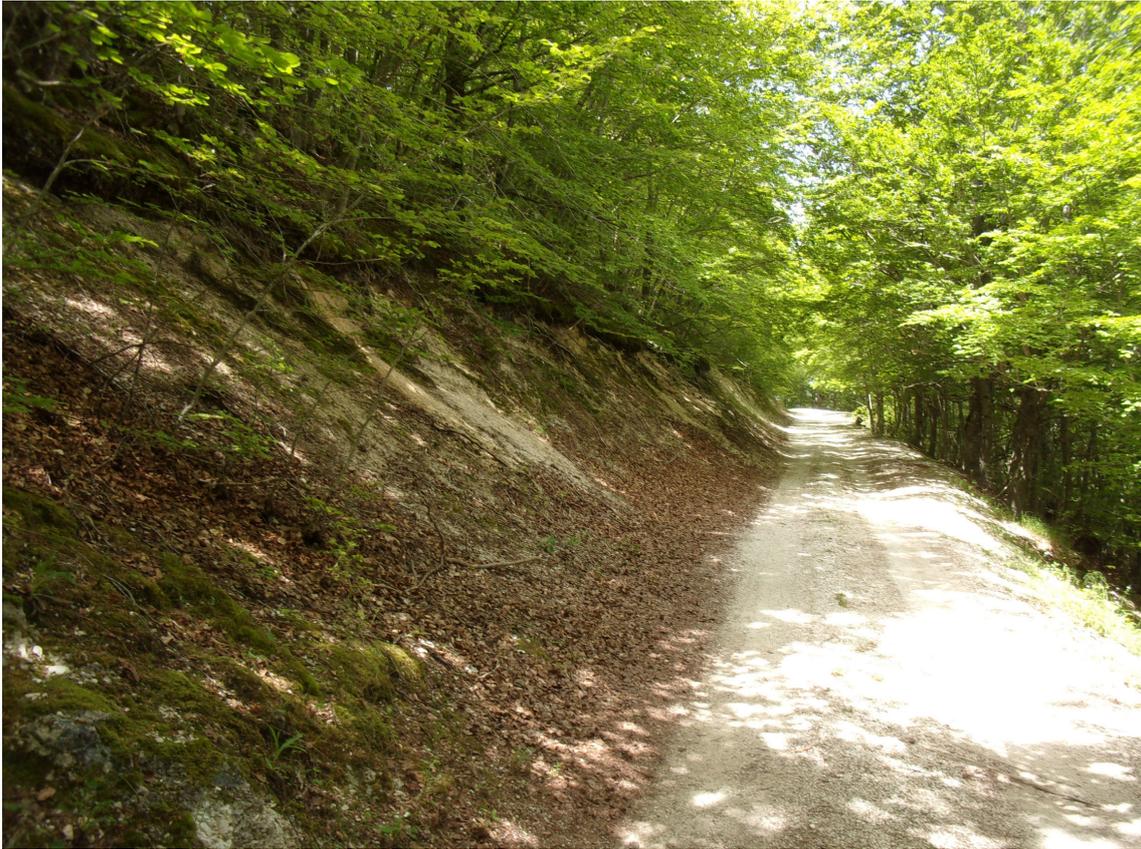
Foto n. 4-5: Erosione delle scarpate con caduta di materiale litoide in prossimità della sez. n. 10 da sistemare con palizzata

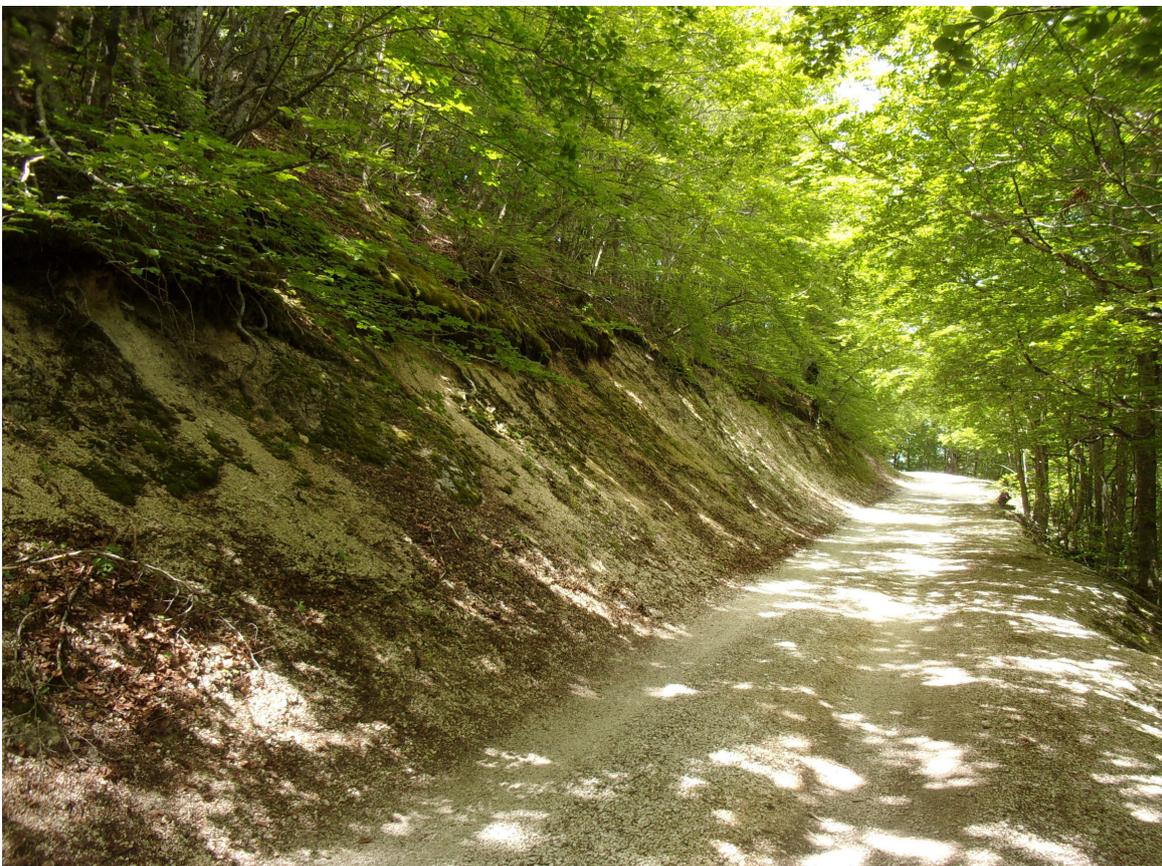
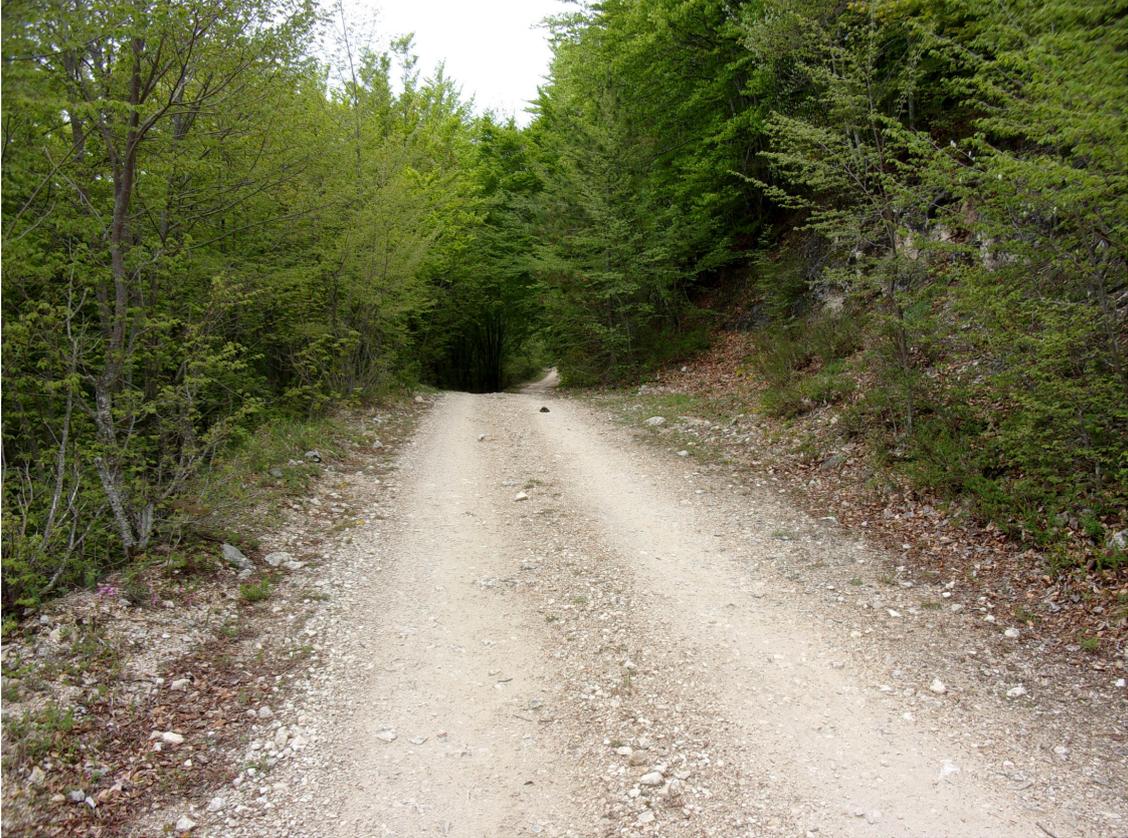
Foto n. 6-7: bordo strada da ripulire e sgombrare da residui litoidi (pressi di sez. 4)

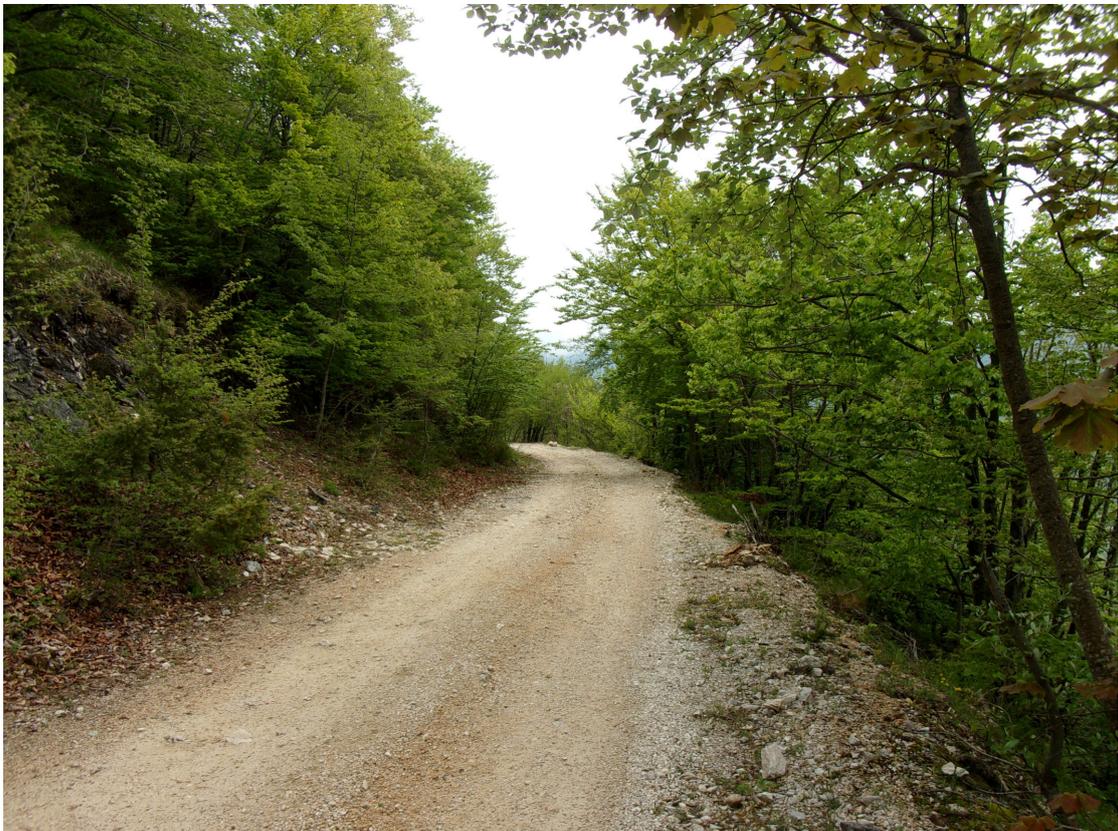
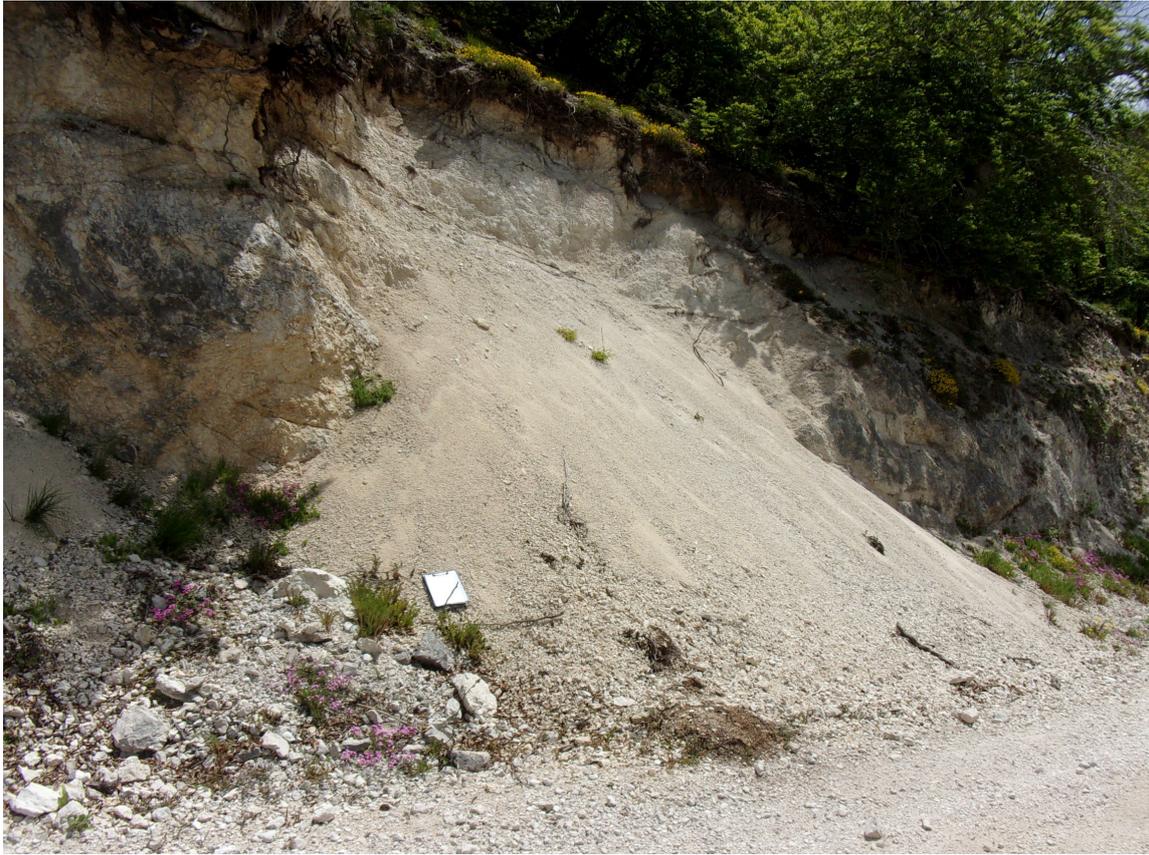
Foto n. 8-9: fenomeni di dissesto sulla scarpata stradale destra in loc. F.sso del Cane Morto (sopra) e loc. Colle Raitto (sotto)

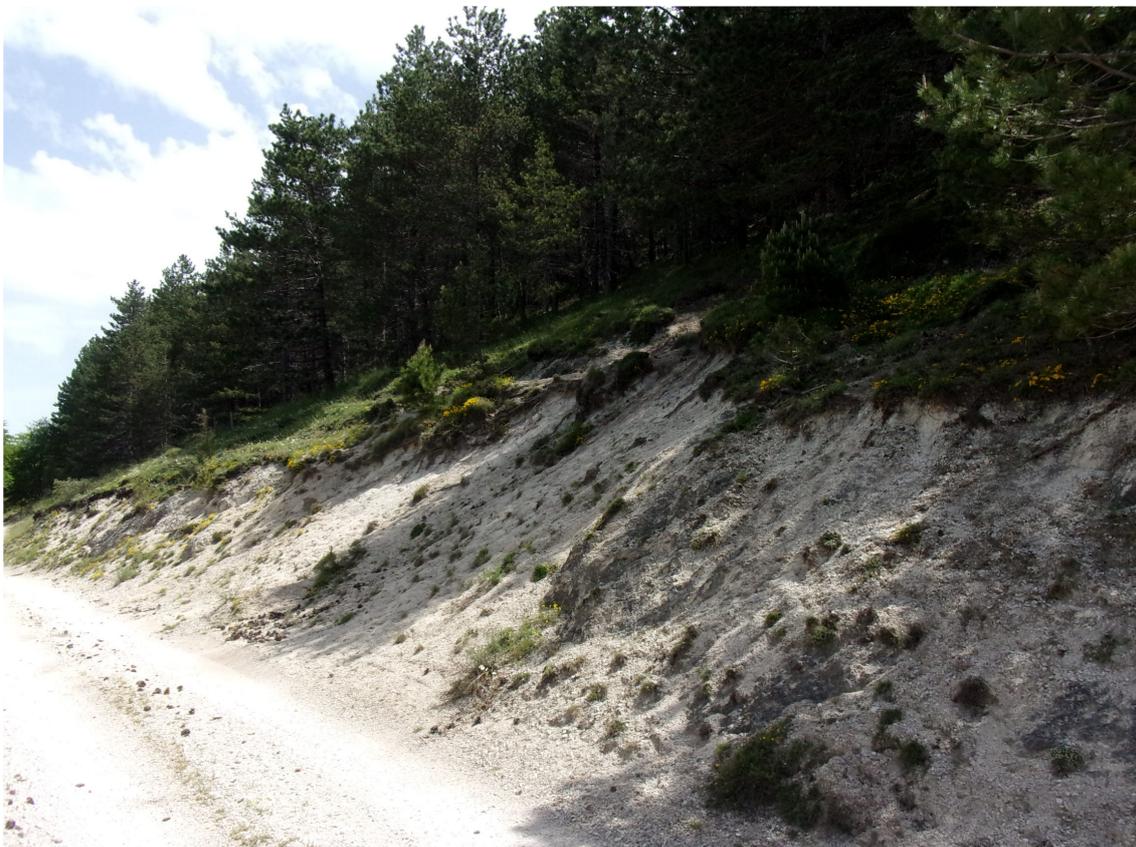
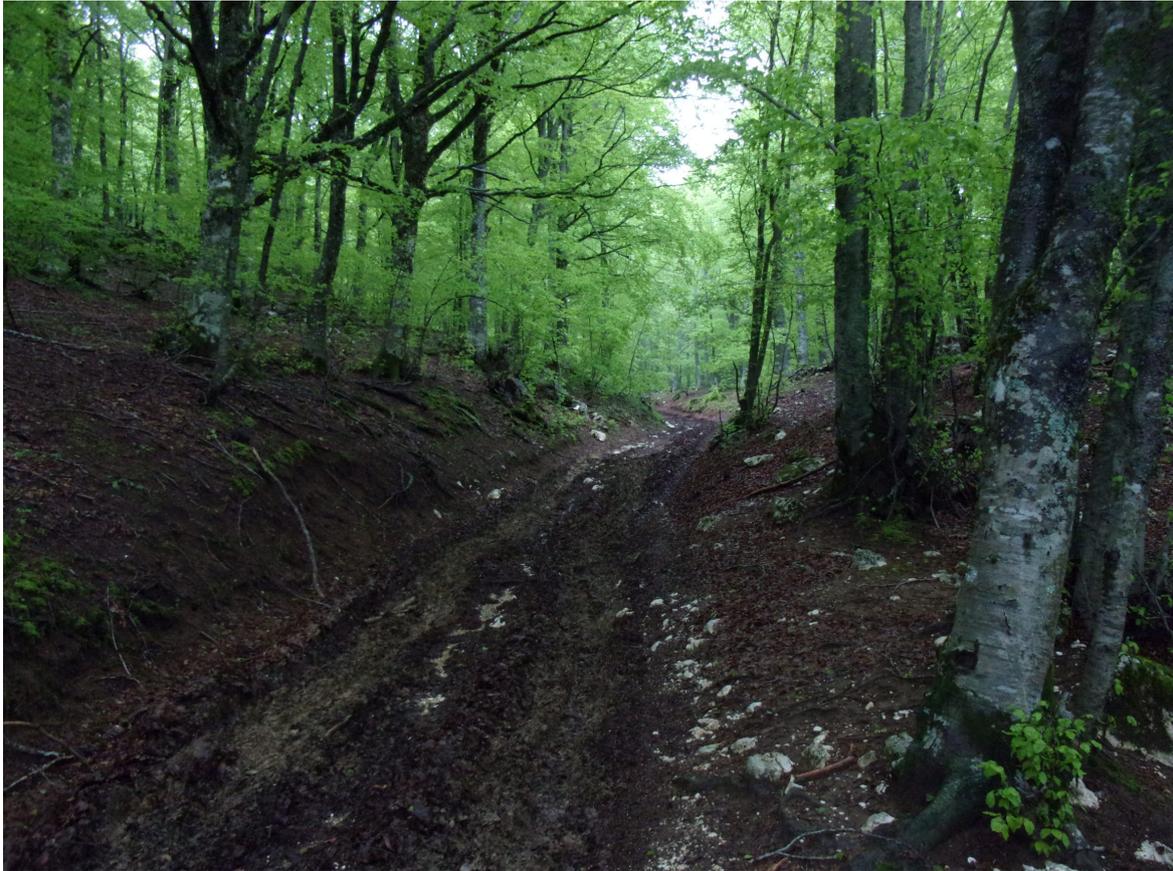
Foto n. 10-11: massicciata stradale da ricostituire nel tratto da sez. 17 a sez. 20

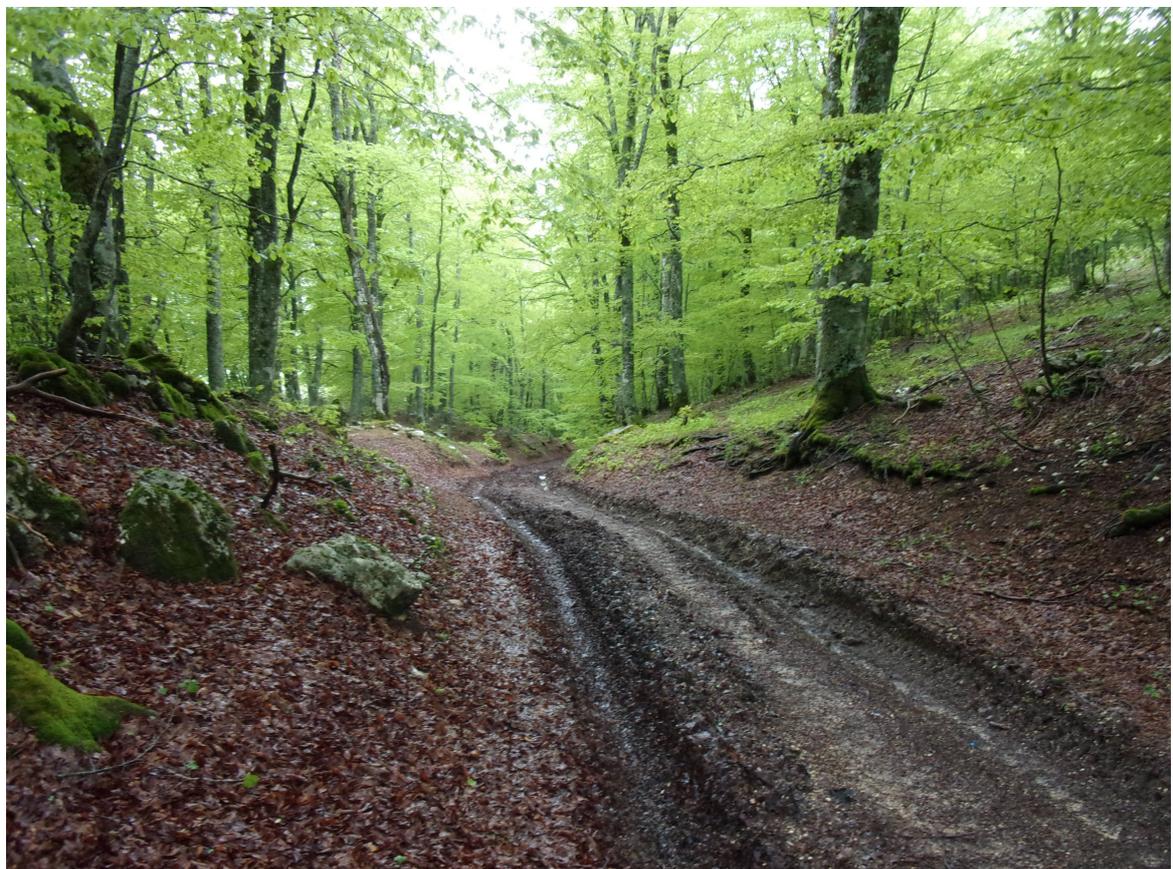
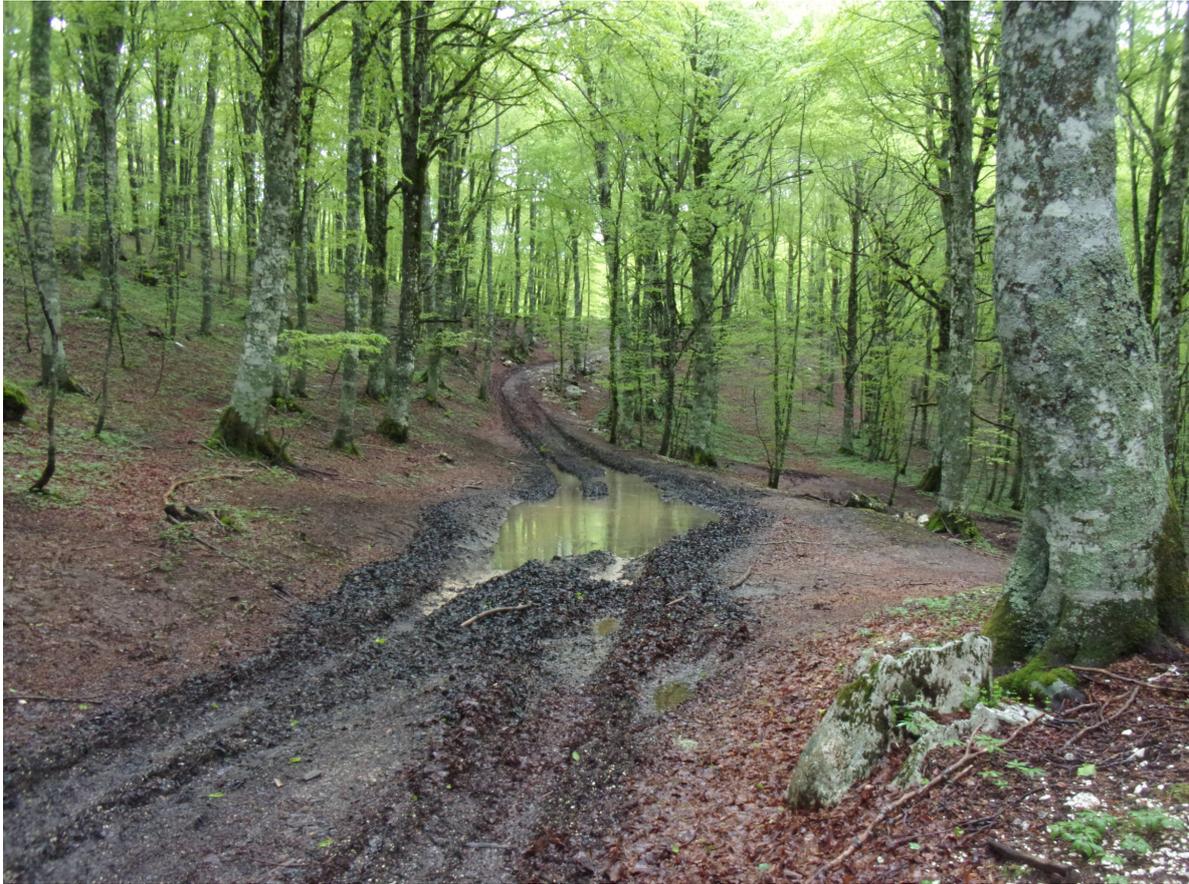
Foto n. 12-13: loc. La Mozza ristagni idrici nella carreggiata interna alle faggete produttive che rendono la strada percorribile solo con trattori forestali

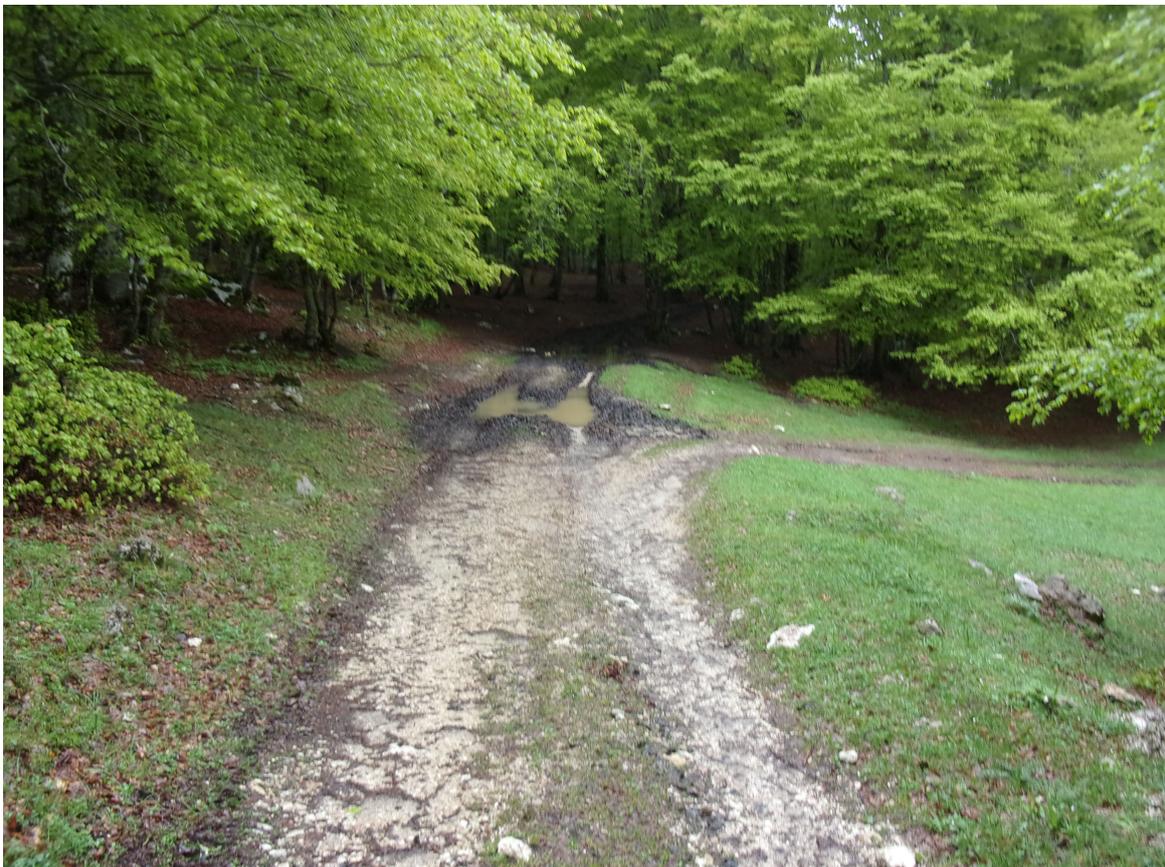
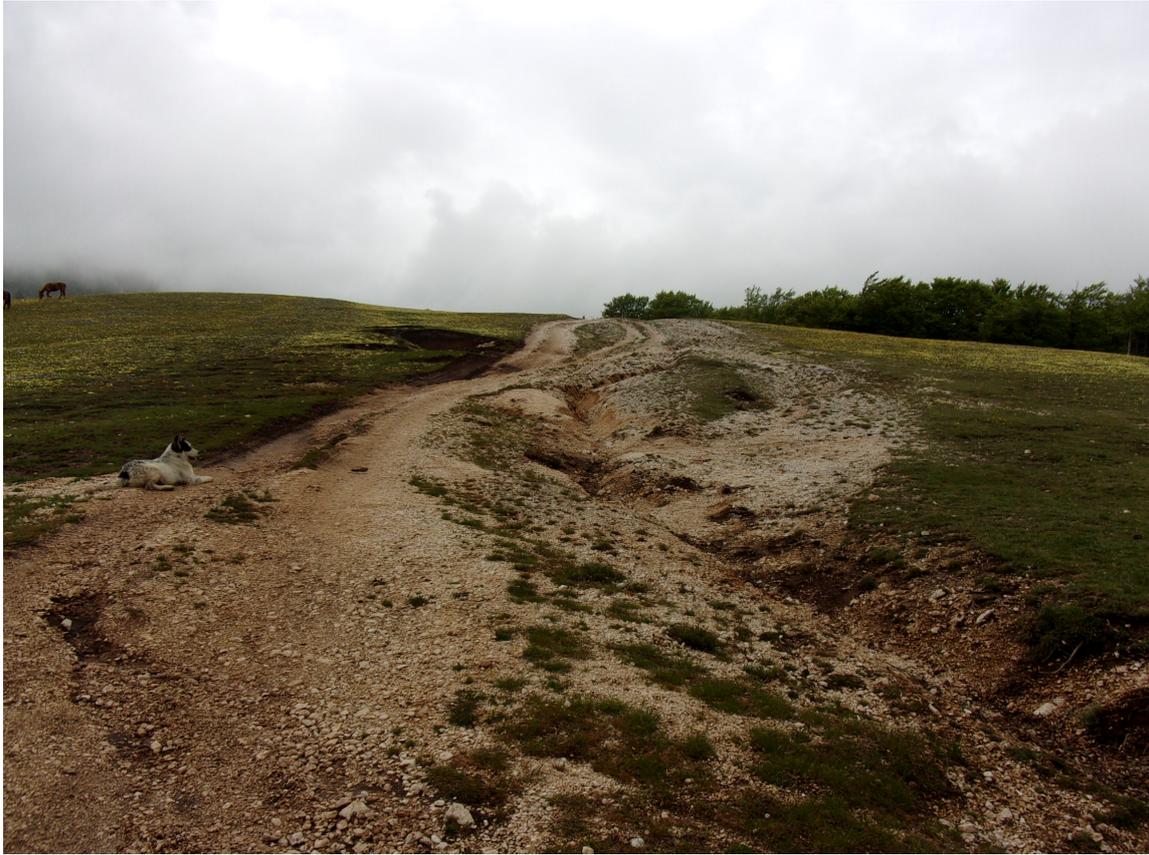
Foto n. 14-15: loc. gravi dissesti della carreggiata provocati dallo scorretto scorrimento delle acque meteoriche
