INGEGNERE DANIELE CIARLETTI

LAVORO VERIFICA DEL LIVELLO DI VULNERABILITA' SISMICA - LOTTO 1 SCUOLA ELEMENTARE CESI

DESCRIZIONE ELABORATO RELAZIONE DI VALUTAZIONE DELLA SICUREZZA SISMICA
--

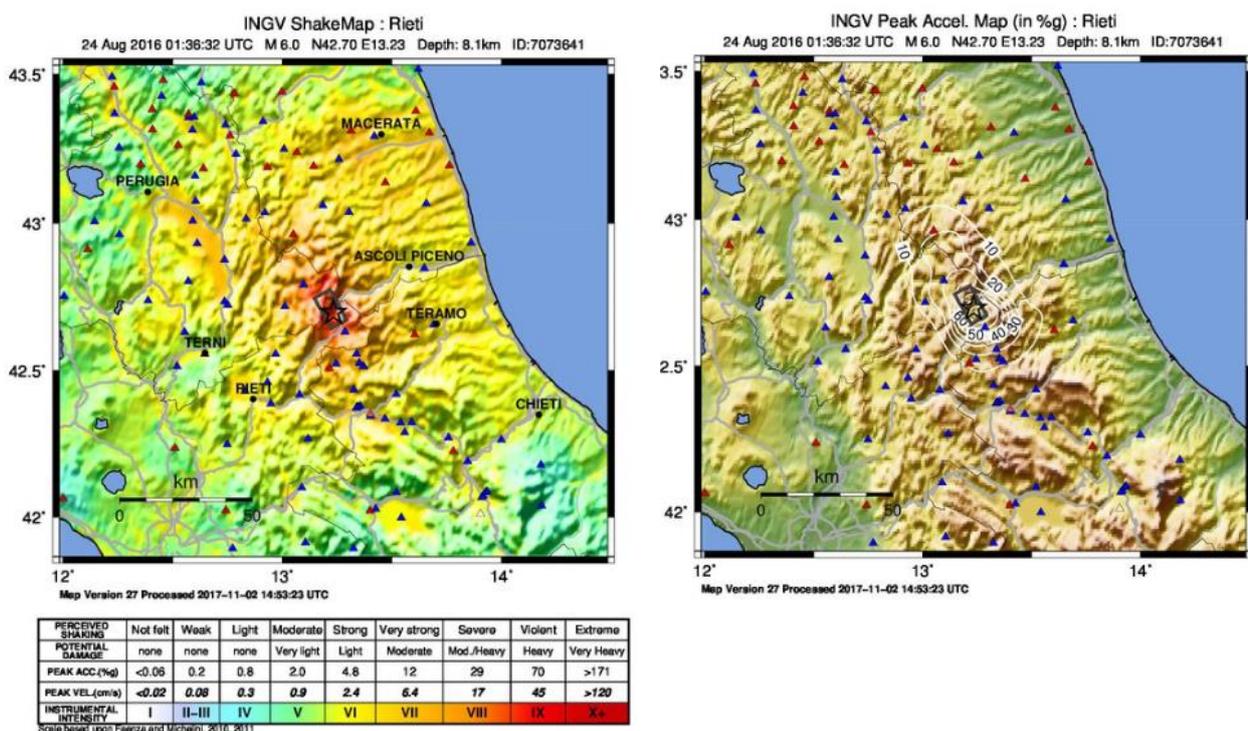
Le mappe di scuotimento così ottenute dall'Istituto Nazionale di Geofisica e Vulcanologia sono basate su registrazioni strumentali puntuali, interpolate nello spazio mediante leggi di attenuazione semplificate, a loro volta funzione della magnitudo dell'evento e della stessa distanza epicentrale. Lo scuotimento è così rappresentato in termini di MM magnitudo della scala macrosismica Mercalli modificata, in termini di PGV (velocità massima orizzontale), in termini di PGA (accelerazione massima orizzontale) e in ultimo in termini di risposte spettrali in accelerazione per periodi di 0.3,

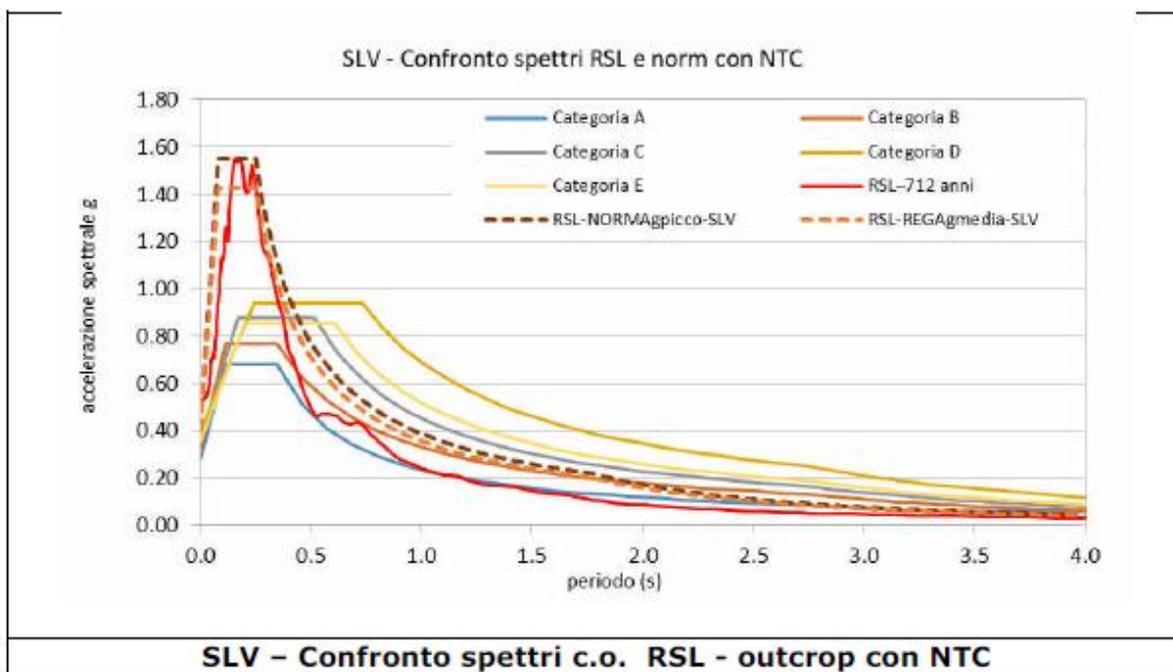
SLV – Confronto spettri c.o. RSL - outcrop con NTC

La RSL, condotta dal geol. Federico Sabatini, ha messo in luce forti amplificazioni in corrispondenza dei bassi periodi (indicativamente fino a 0.25 s), tipici delle strutture intelaiate in c.c.a. con uno o due piani fuori terra (si stima indicativamente circa 0.1 s a piano). In questo range di periodi gli spettri normalizzati di cui all'approccio semplificato conducono a valori delle accelerazioni di risposta sensibilmente sottostimati. Viceversa, per periodi superiodi a 0.5 s si riscontrano accelerazioni di risposta da RSL non normalizzato minori rispetto ai valori normalizzati per un categoria di terreno E. Tale aspetto è fortemente attenuato dalla normalizzazione degli spettri di RSL, in particolar modo se ci si riferisce alla normalizzazione al valore di a_g di picco. Le suddette considerazioni sono facilmente desumibili dai seguenti schemi estratti dalla relazione geologica e sismica messa a disposizione dall'Ente committente, relativi allo stato limite di salvaguardia della vita, rispettivamente per un periodo di ritorno (T_R) di 712 e 949 anni.

In estrema sintesi, **per la definizione delle azioni sismiche di calcolo si ritiene cautelativo far uso dello spettro di RSL normalizzato alla ag di picco**, inserito per punti nel modello di calcolo globale.

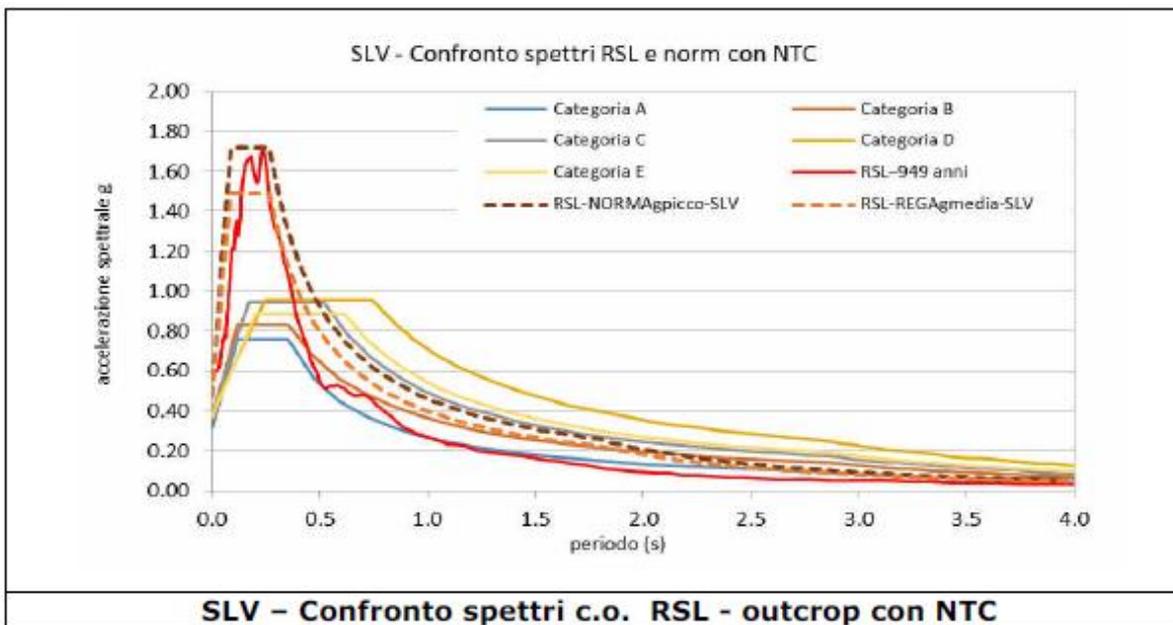
SLV – Confronto spettri c.o. RSL - outcrop con NTC

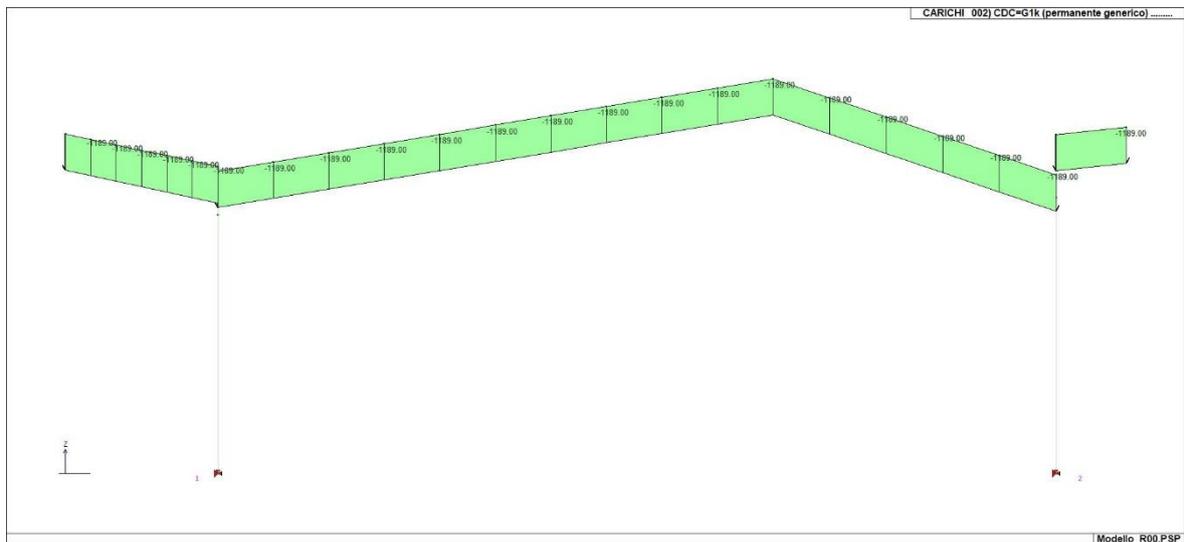
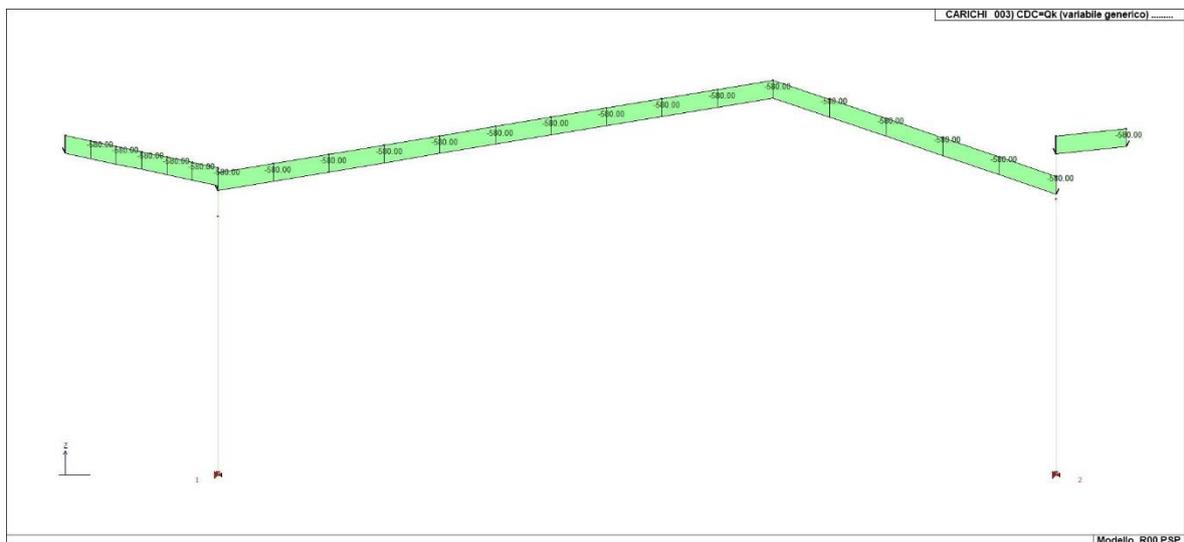
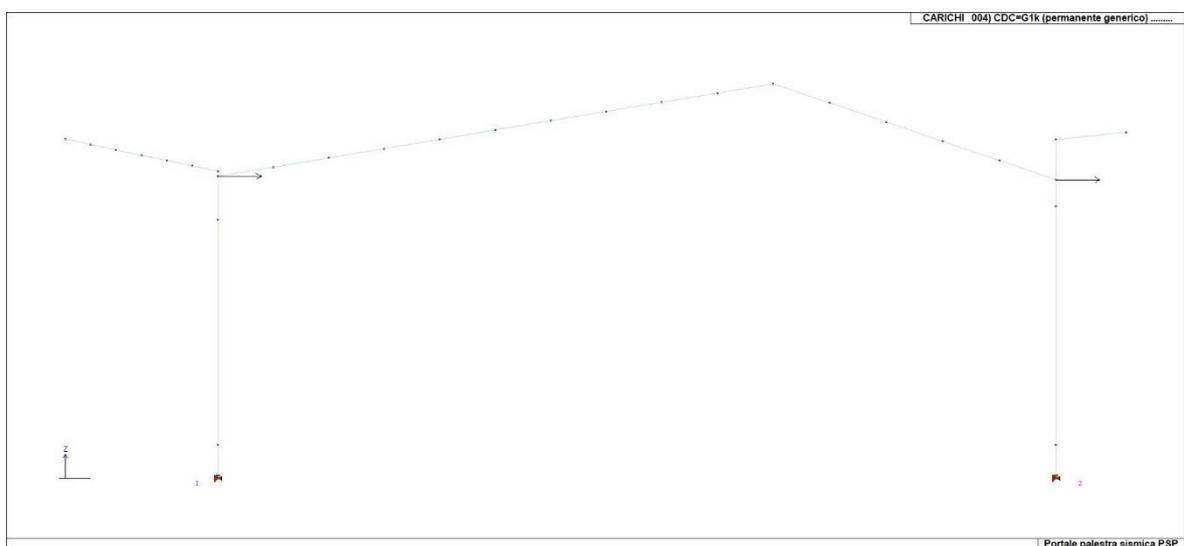
Si suppone agente in parti uguali in testa a ciascuno dei due pilastri. Nel seguito alcune immagini del modello di calcolo realizzato con le relative forze fattorizzate coefficienti di combinazione unitari:

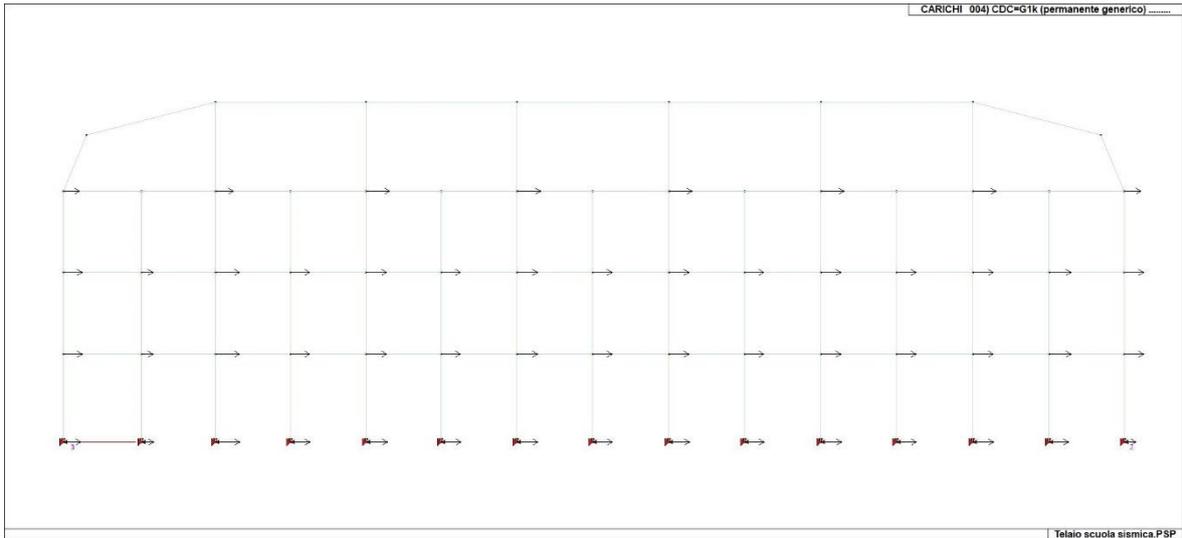
Per brevità non si riportano gli schemi dei carichi verticali, mentre quello delle forze orizzontali è il seguente:

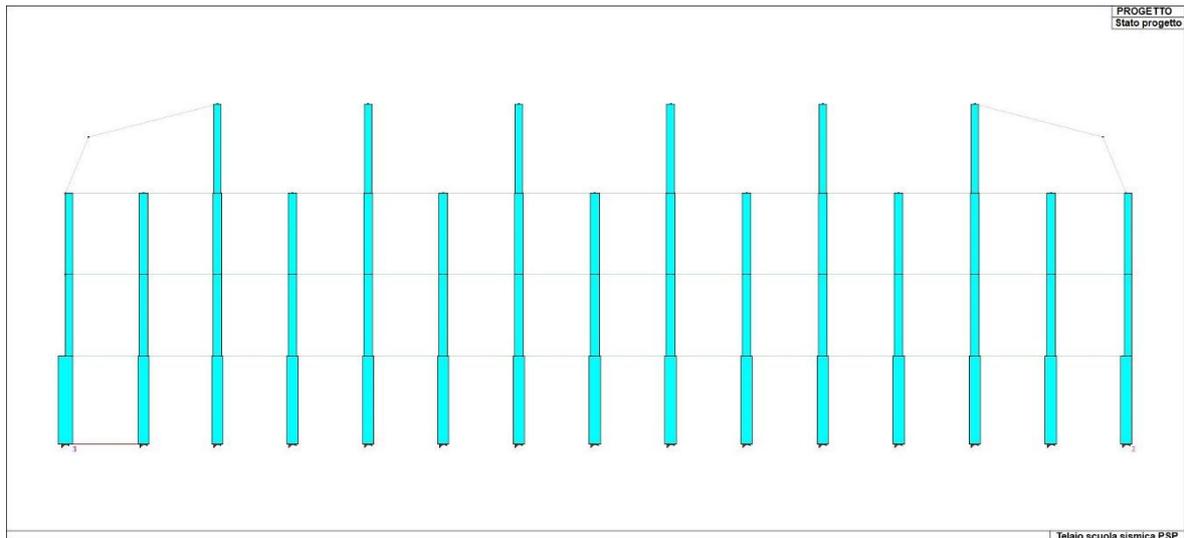
La massima tensione di compressione del calcestruzzo è pari 60 kg/cm², inferiore al valore ammissibile.

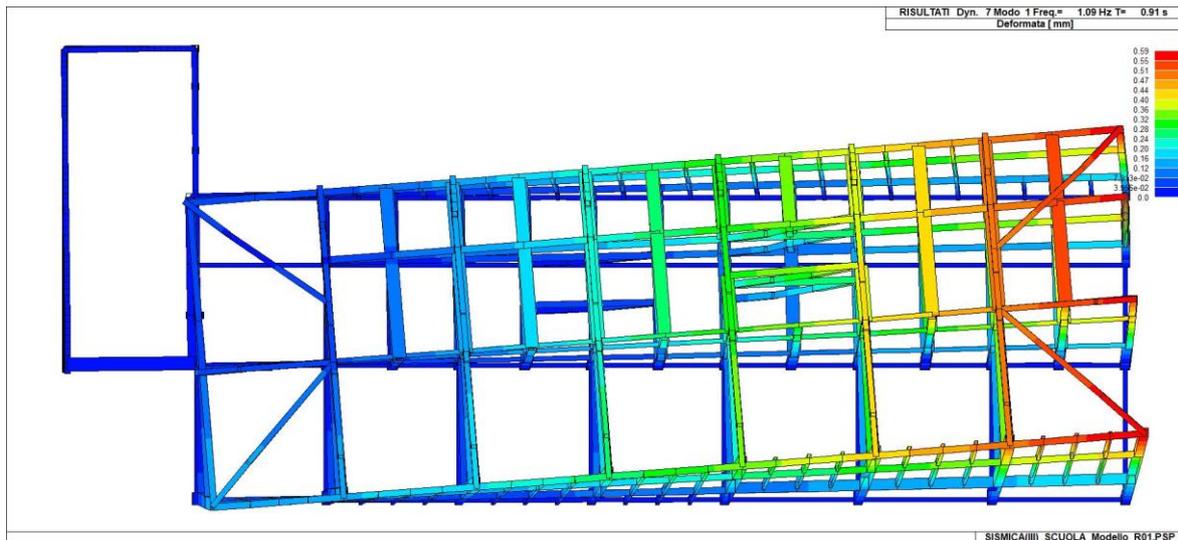
Modo 1

Si osserva pertanto un disaccoppiamento dinamico non ottimale a causa di un'organizzazione strutturale non efficiente in condizioni sismiche.

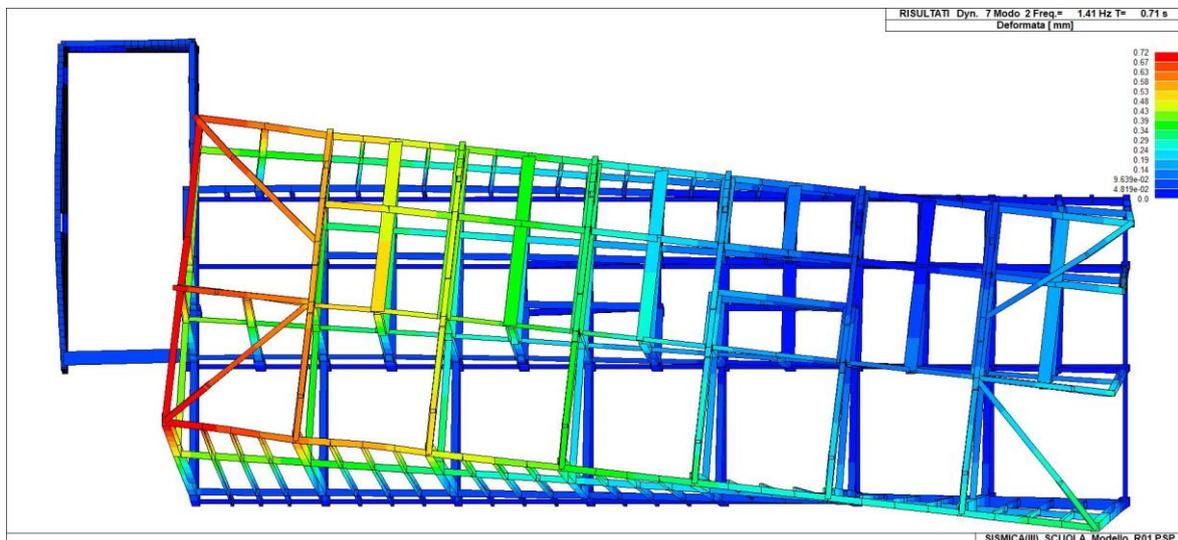
Modo 2

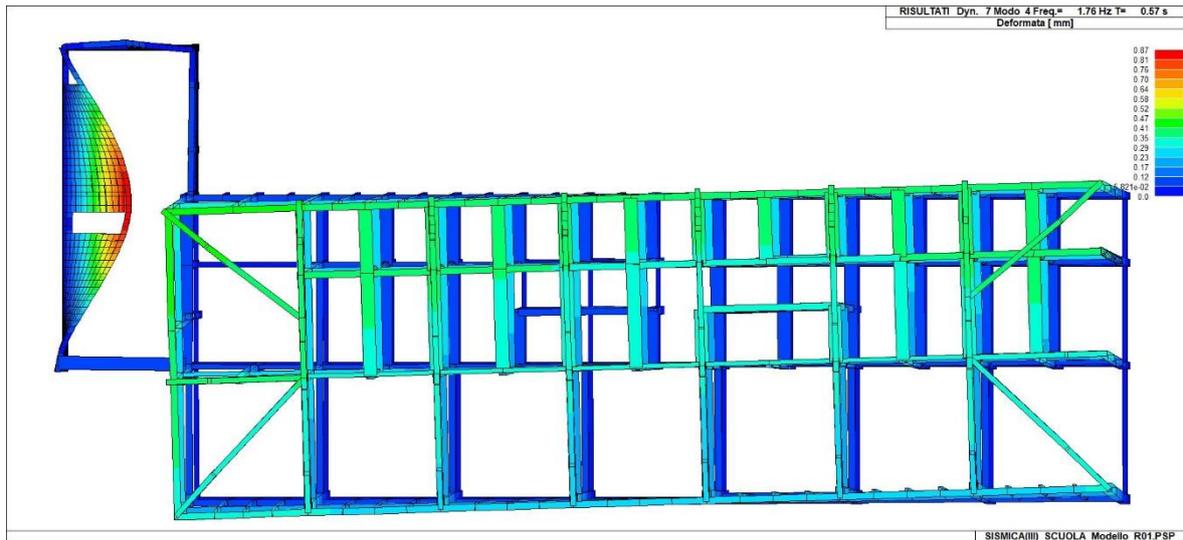
Modo 4

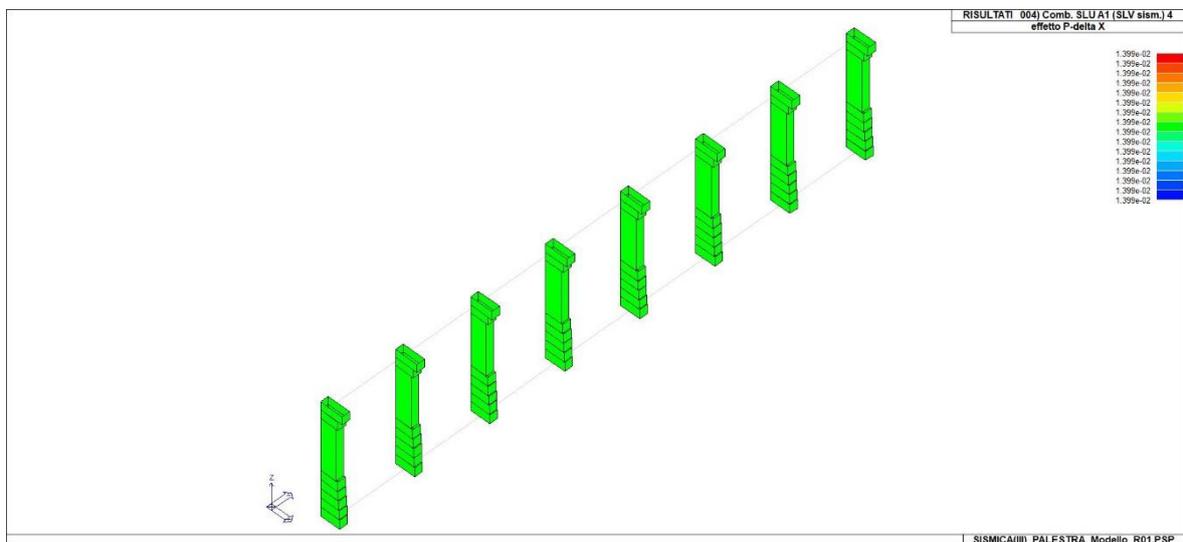
Effetto P-delta max X

In accordo con il §7.3.1 delle NTC/2018, gli effetti delle non linearità geometriche sono state trascurate nella direzione X poiché è risultato un fattore θ inferiore a 0.1, mentre nella direzione Y sono state tenute in conto incrementando gli effetti dell'azione sismica di un fattore pari a $1/(1-\theta)$.

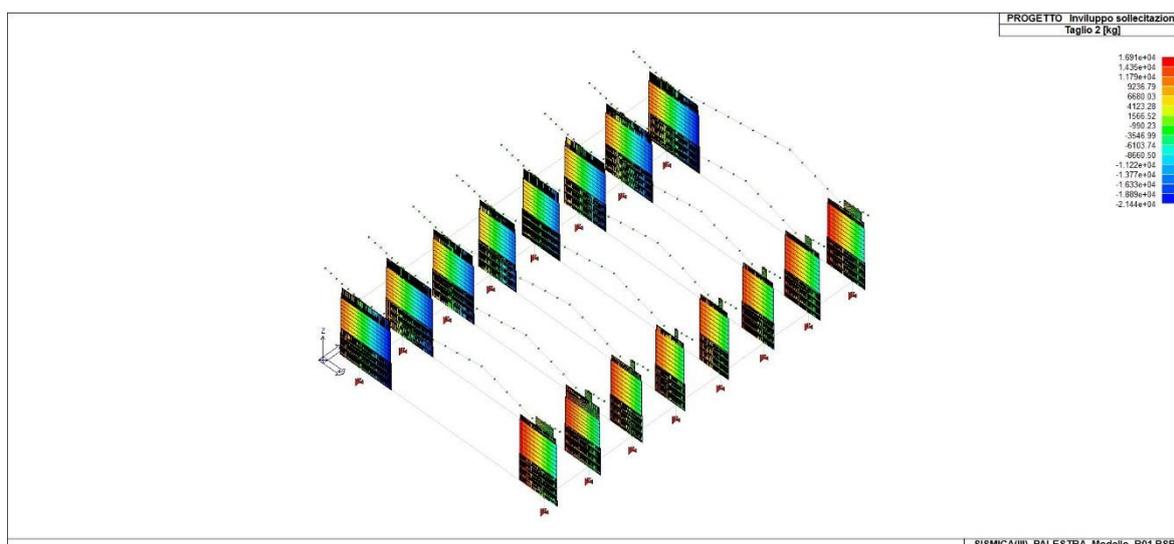
SLV - Inviluppo Taglio 2 pilastri per accelerazione pari al 100% di ag

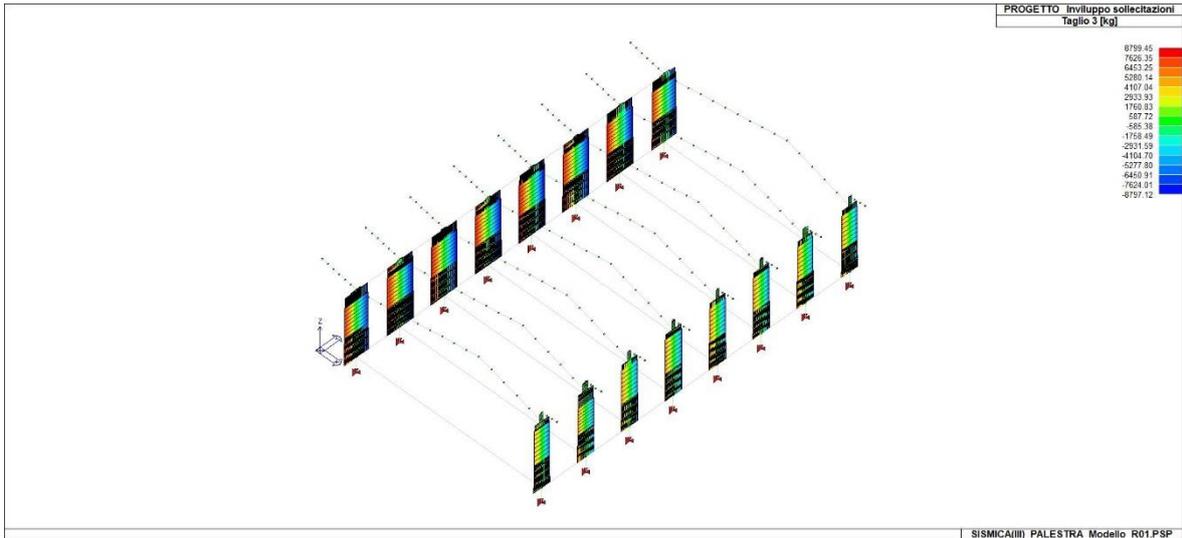
SLV - Involuppo Taglio 3 pilastri per accelerazione pari al 100% di a_g

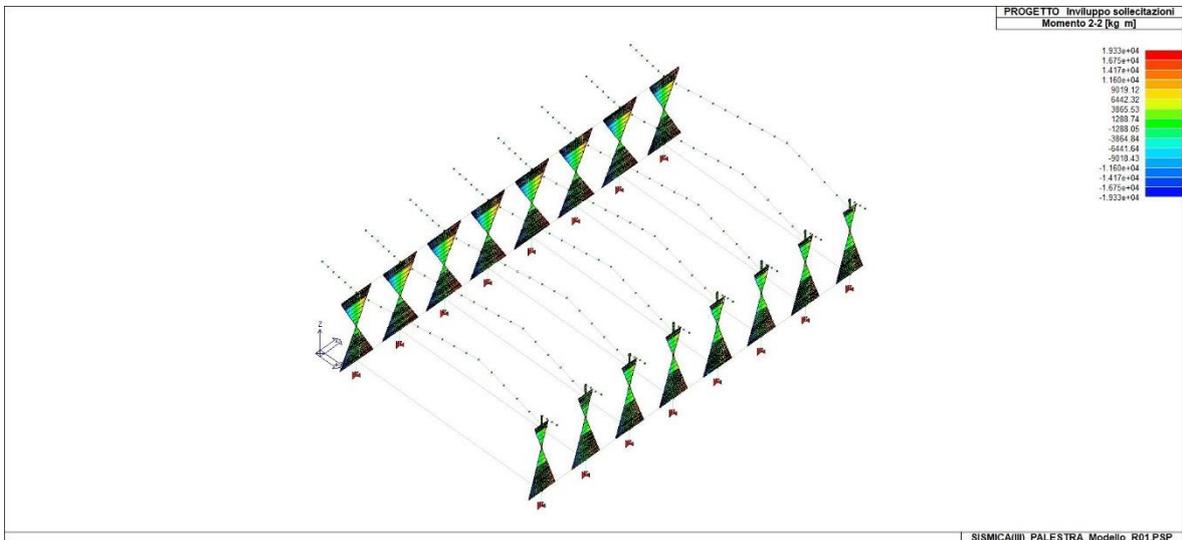
SLV - Involuppo Momento 2-2 pilastri per accelerazione pari al 100% di a_g

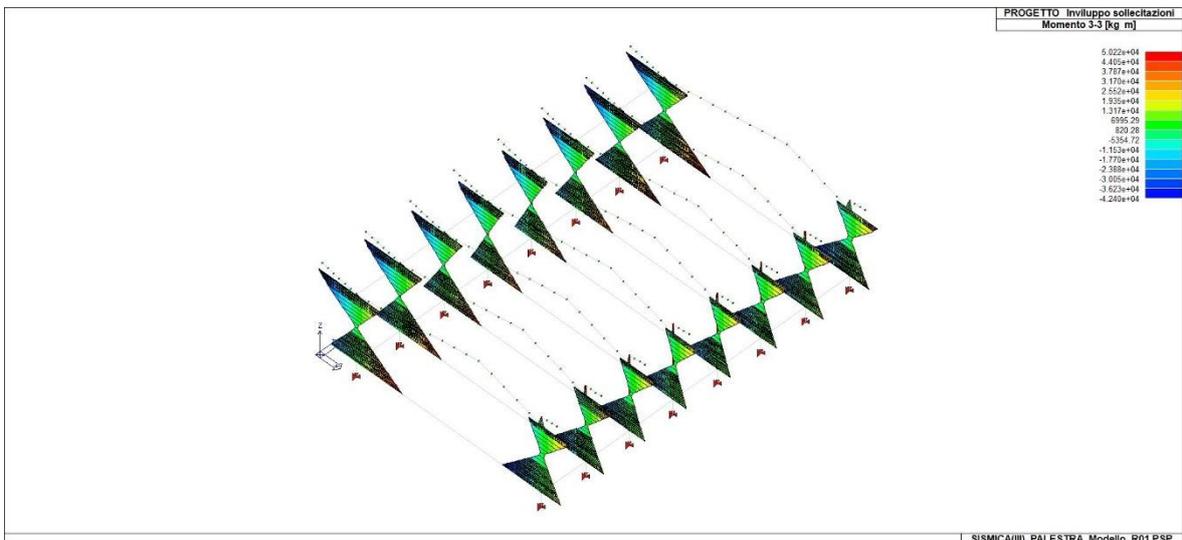
SLV - Involuppo Momento 3-3 pilastri per accelerazione pari al 100% di a_g

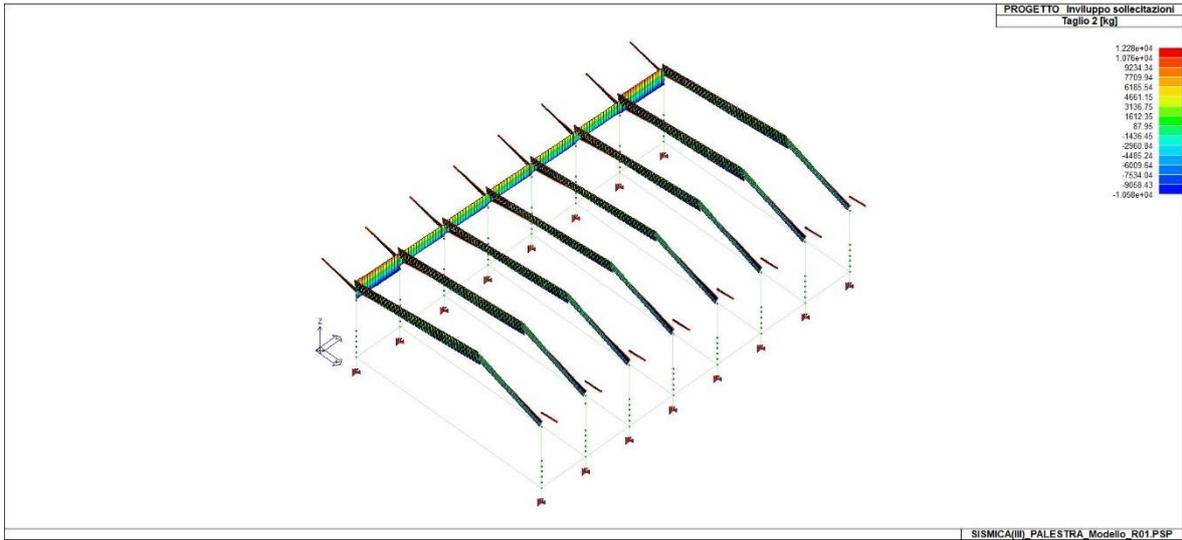
SLV - Involuppo Taglio 2 travi per accelerazione pari al 100% di a_g

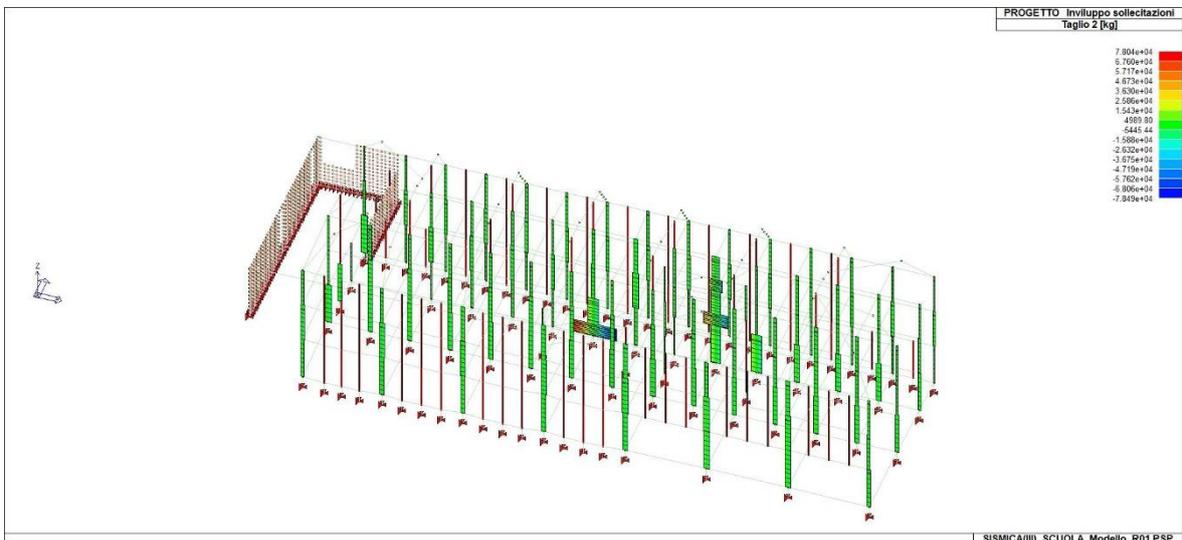
SLV - Involuppo Taglio 2 pilastri per accelerazione pari al 100% di a_g

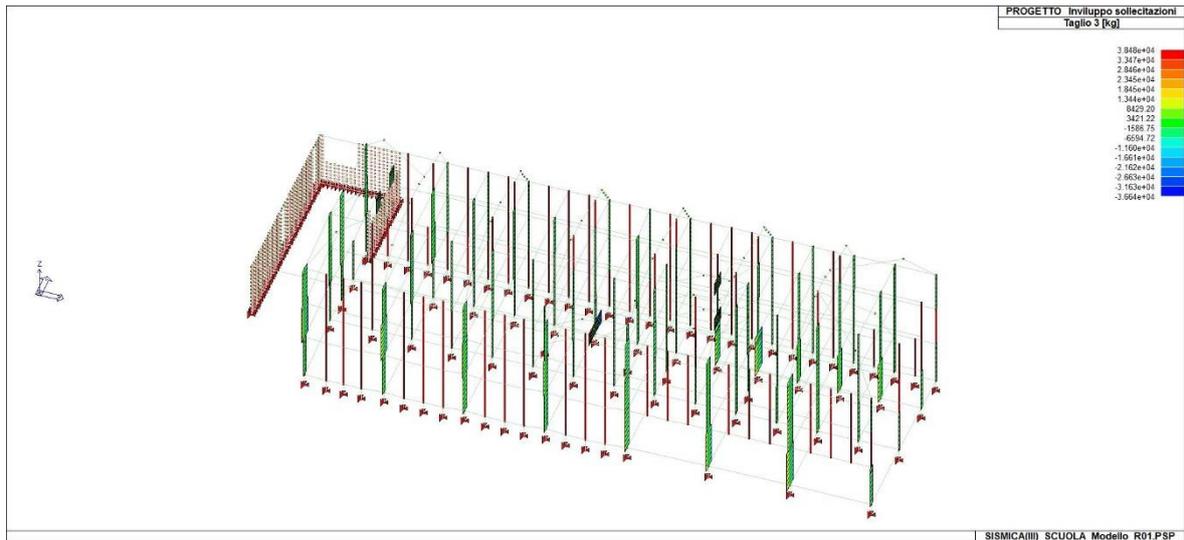
SLV - Involuppo Taglio 3 pilastri per accelerazione pari al 100% di ag

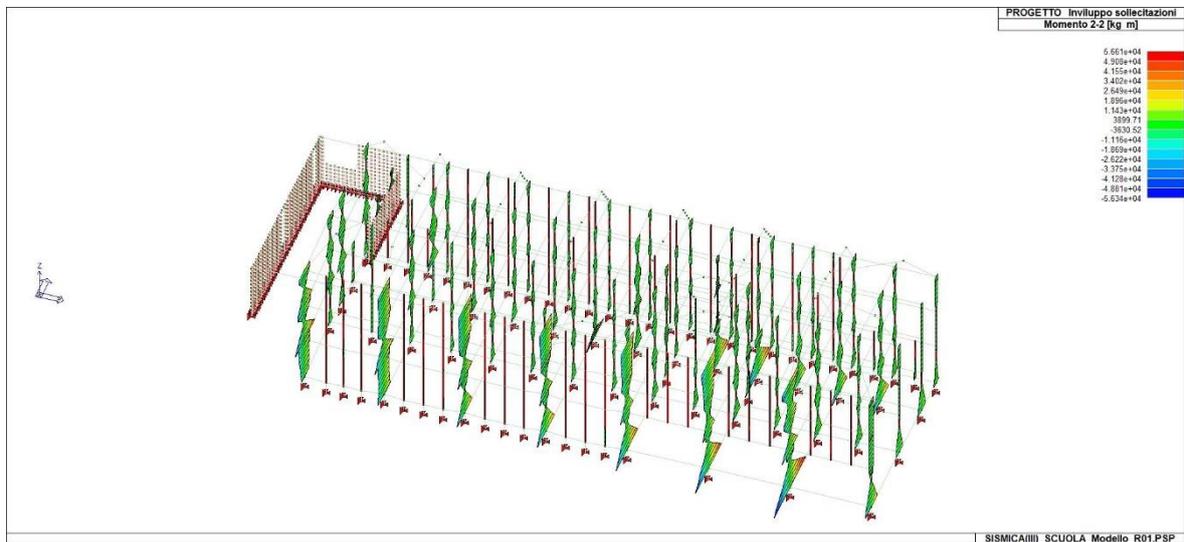
SLV - Involuppo Momento 2-2 pilastri per accelerazione pari al 100% di ag

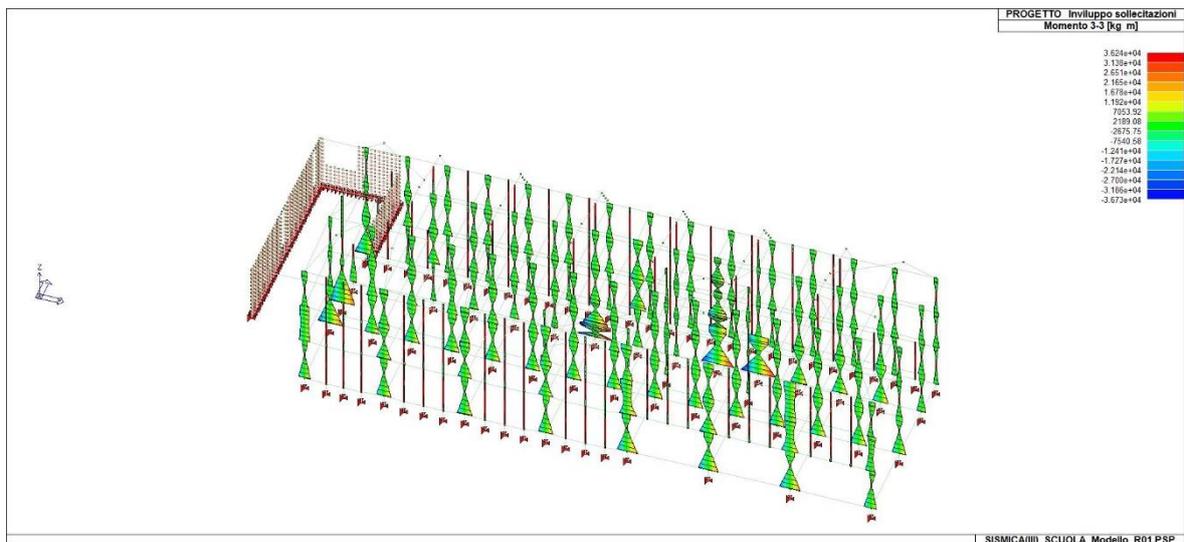
SLV - Involuppo Momento 3-3 pilastri per accelerazione pari al 100% di ag

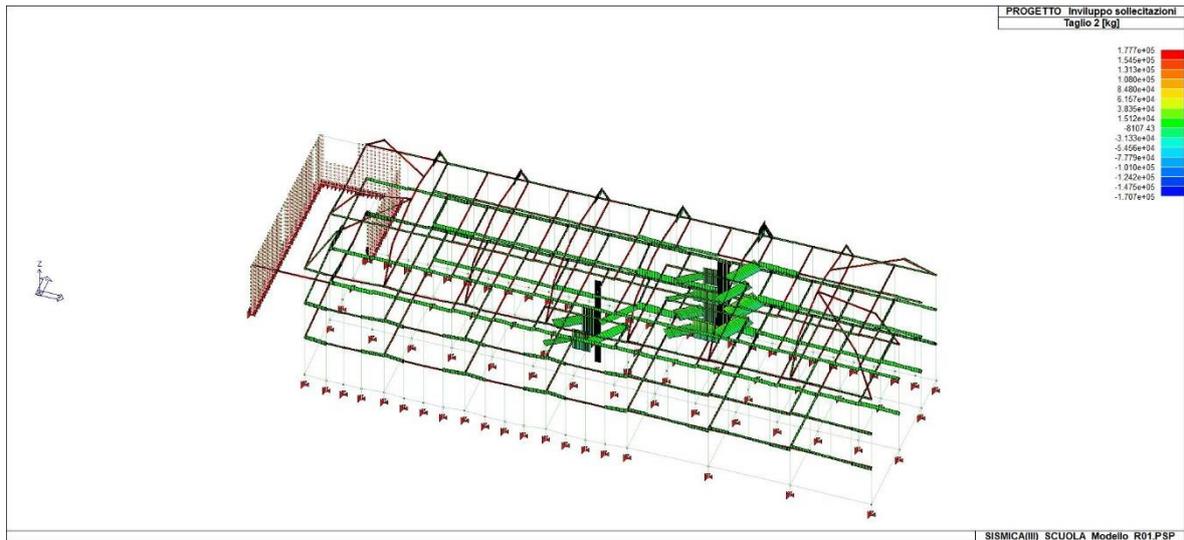
SLV - Involuppo Taglio 2 travi per accelerazione pari al 100% di a_g

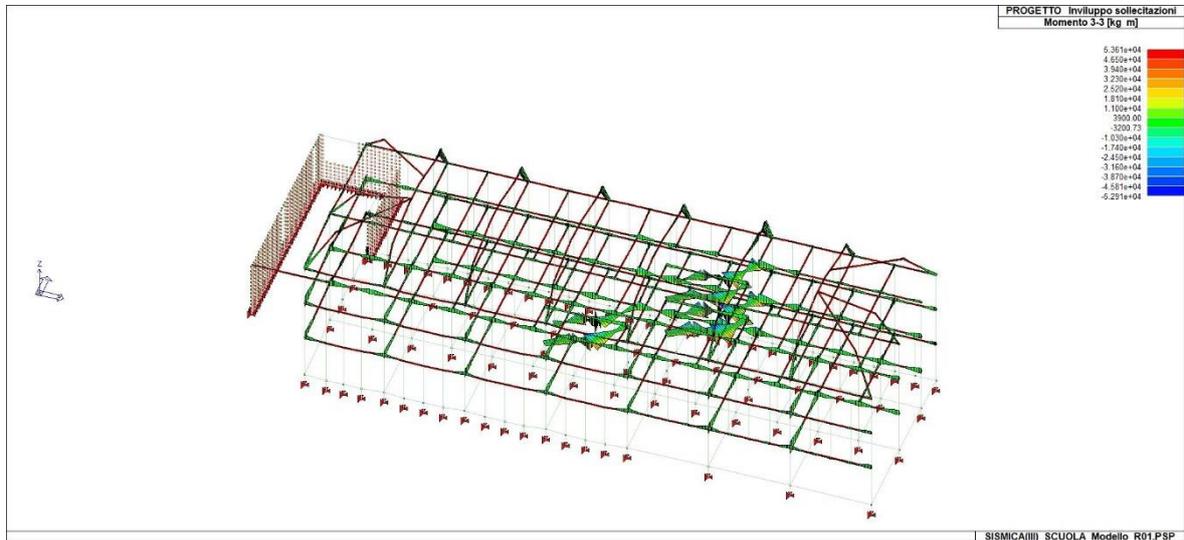
SLV - Involuppo Momento 3-3 travi per accelerazione pari al 100% di a_g

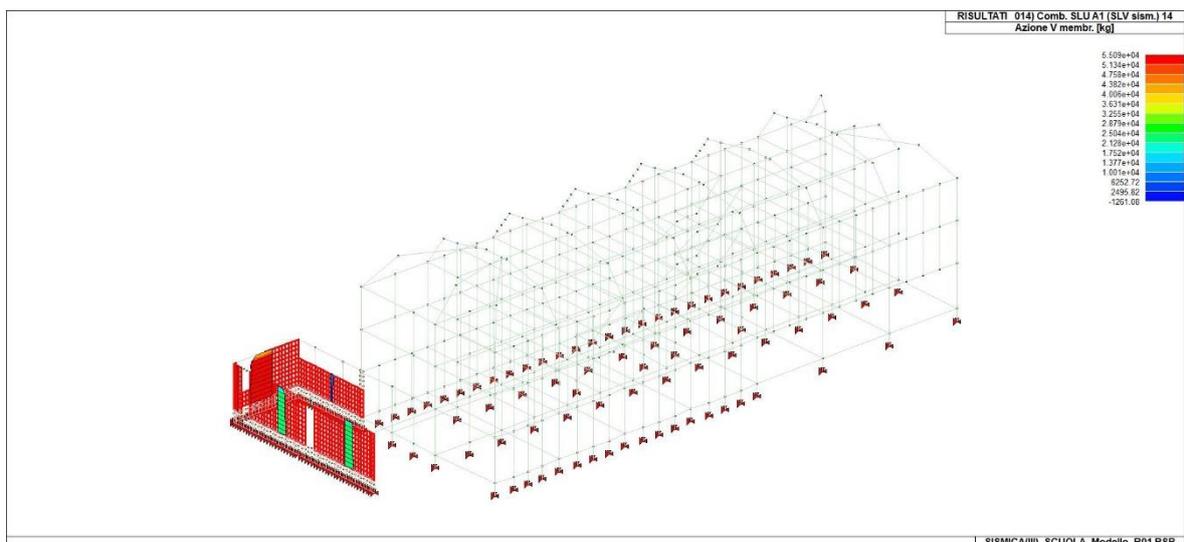
SLV - Involuppo V membranale pareti per accelerazione pari al 100% di a_g

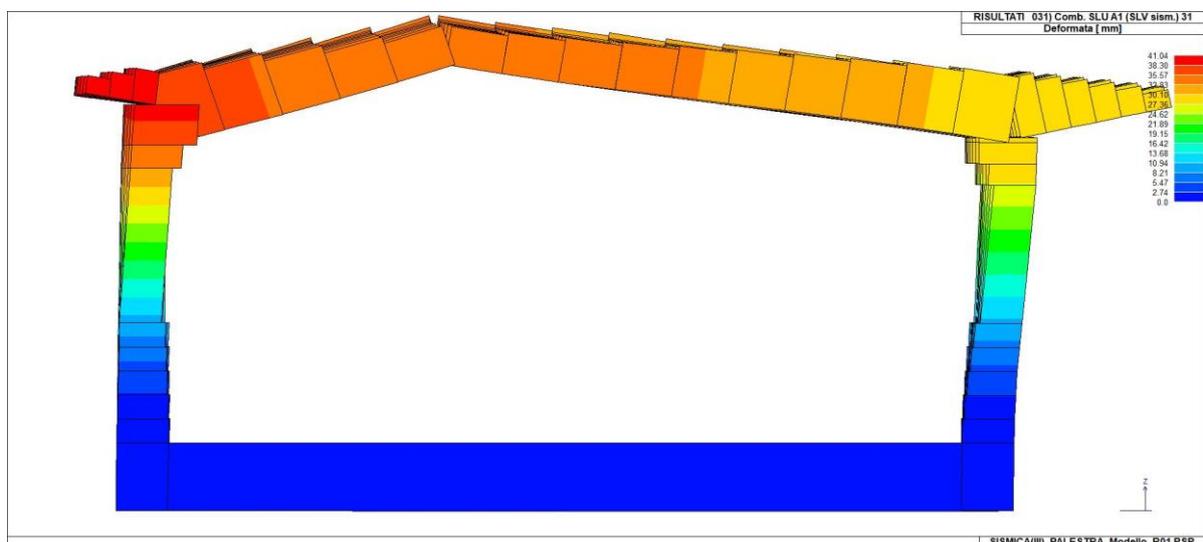
SLV - Massima deformata per accelerazione pari al 100% di *ag*

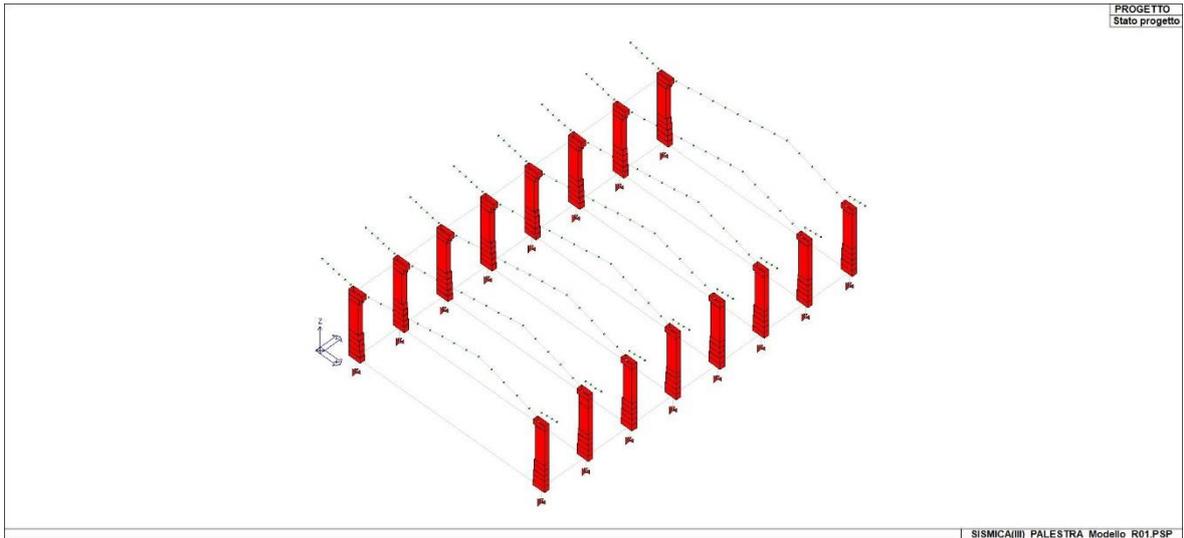
SLV - Verifica dei pilastri per accelerazione pari al 100% di a_g

Come detto, è stata tentata una scansione per passi di ag , al fine di quantificare l'aliquota dell'accelerazione attesa sostenibile dalle strutture. Si evidenzia in particolare che con un valore di ag pari al 42% di quello atteso, le verifiche di sicurezza per taglio lato acciaio dei pilastri in c.c.a. risultano soddisfatte con coefficiente di sicurezza prossimo all'unità, mentre godono di maggiori margini le verifiche a flessione. Per ciò che concerne le travi, tutte le verifiche sono soddisfatte per un livello di azione sismica pari al 61% di quello atteso per lo stato limite in esame. Nel seguito, sembra opportuno trattare le varie verifiche effettuate in maniera separata per i pilastri e per le travi.

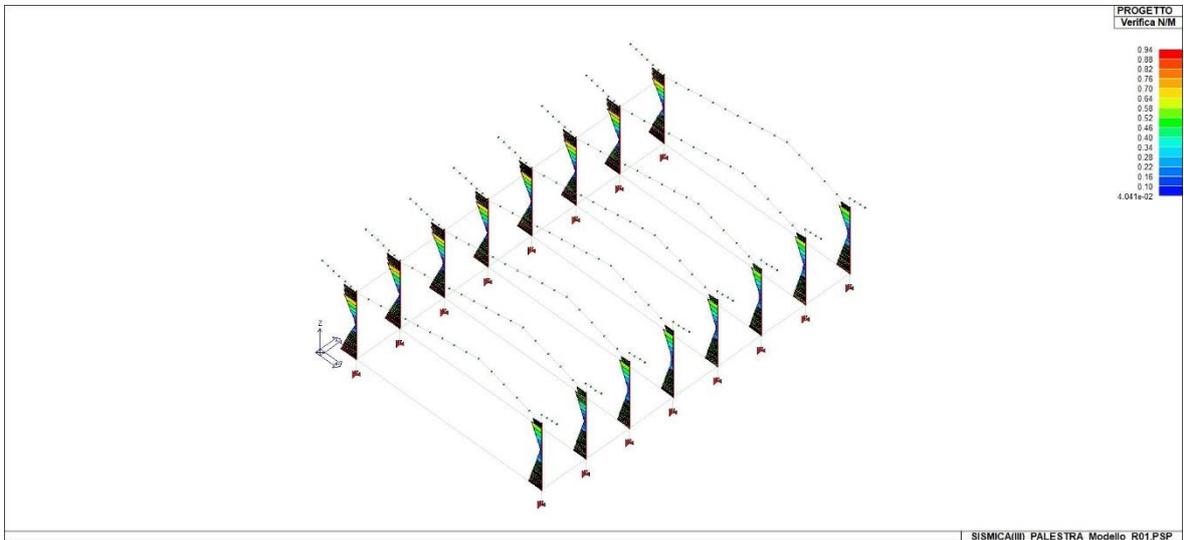
SLV - Indice di sicurezza N/M dei pilastri per accelerazione pari al 42% di a_g

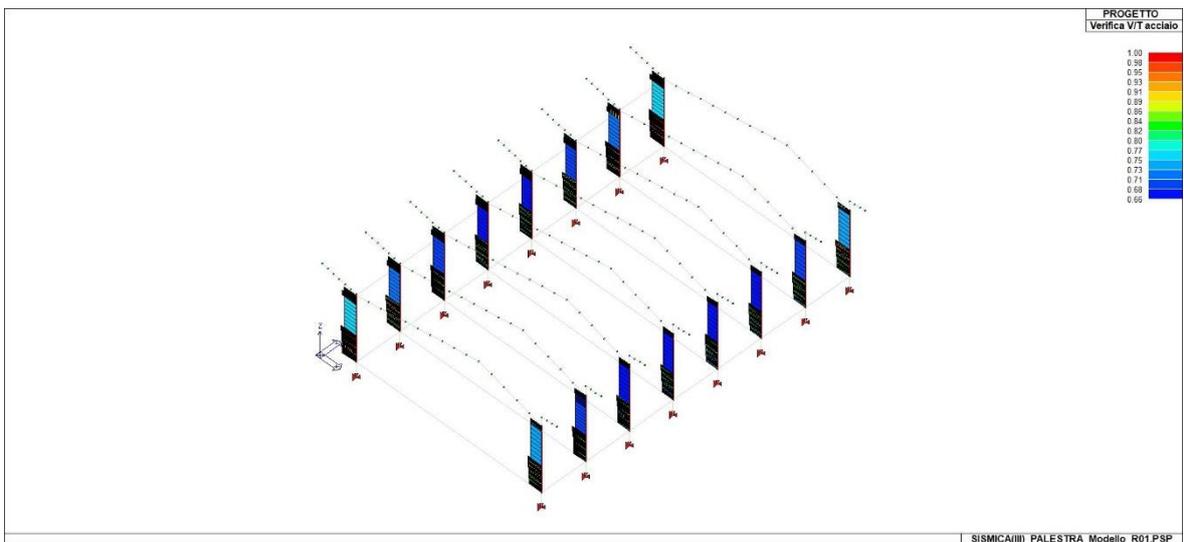
SLV - Indice di sicurezza sicurezza taglio/trazione dei pilastri per accelerazione pari al 42% di a_g

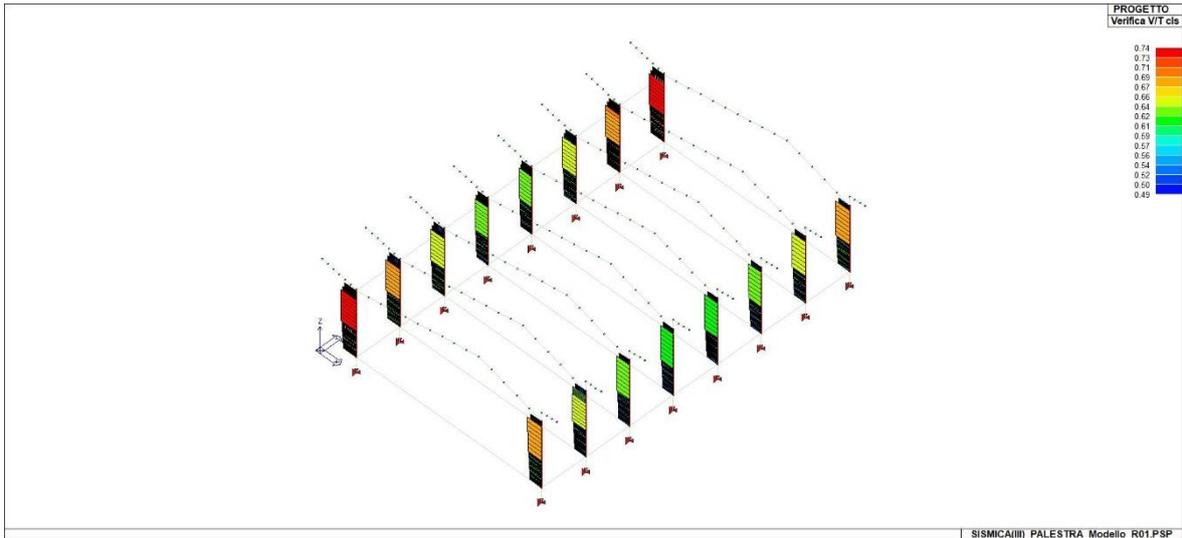
SLV - Indice di sicurezza sicurezza taglio/compressione dei pilastri per accelerazione pari al 42% di a_g

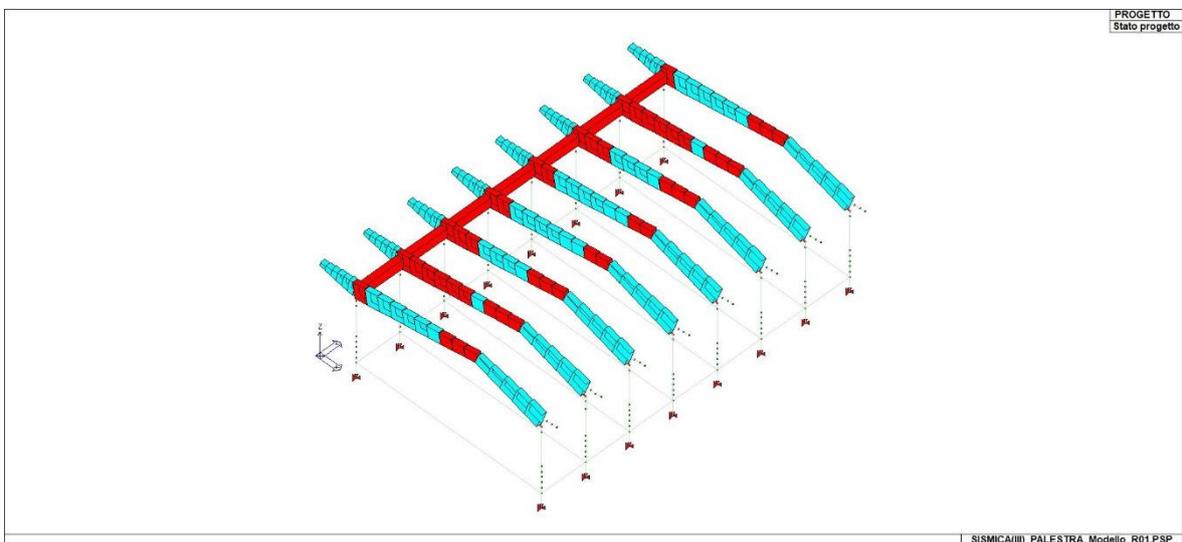
SLV - Verifica delle travi per accelerazione pari al 100% di a_g

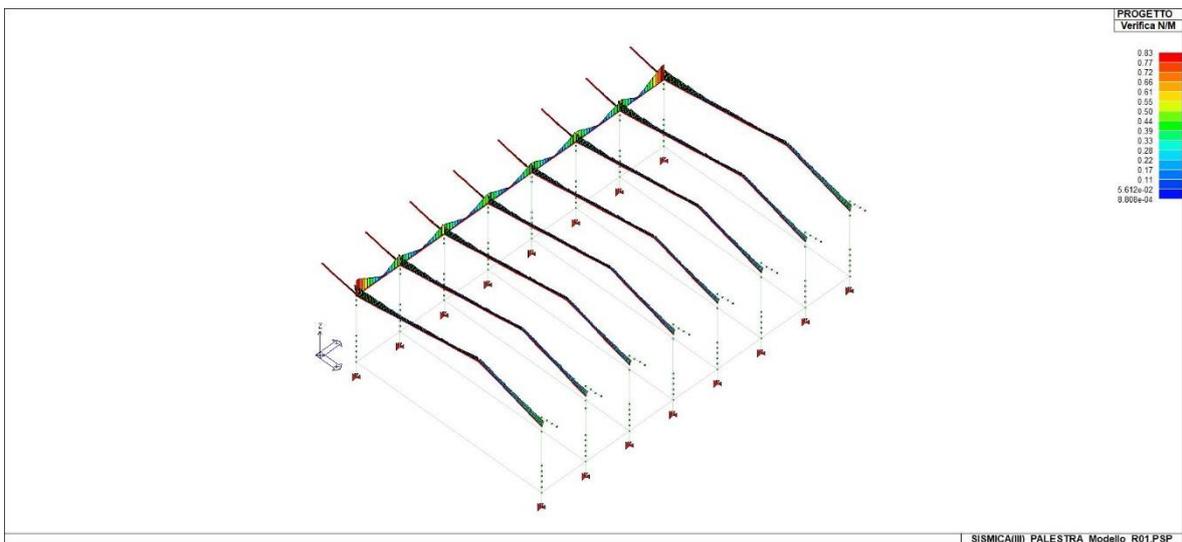
SLV - Indice di sicurezza M/N delle travi per accelerazione pari al 61% di a_g

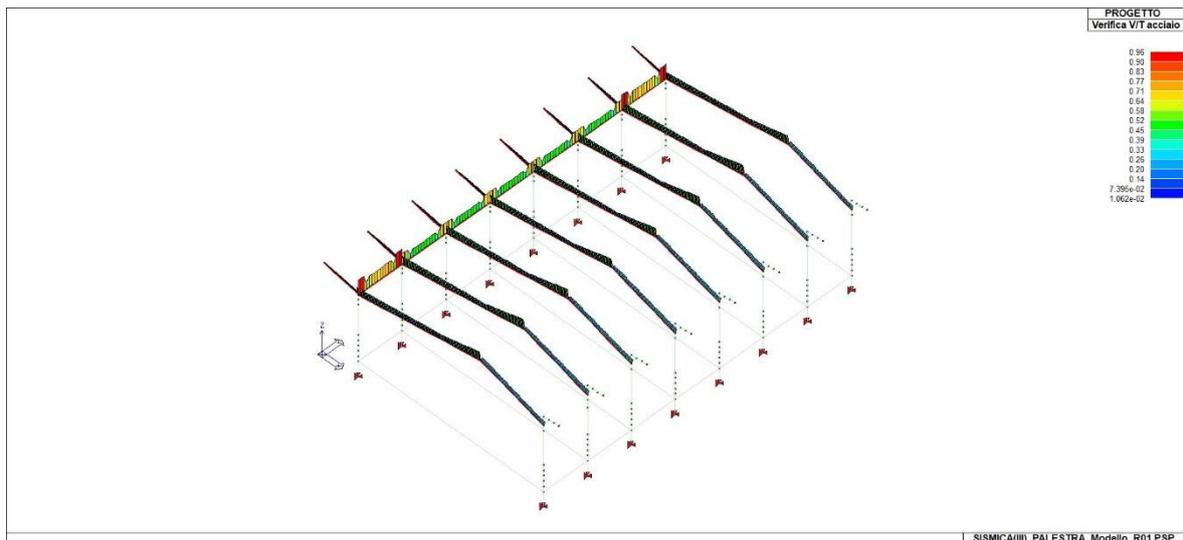
SLV - Indice di sicurezza taglio/trazione delle travi per accelerazione pari al 61% di a_g

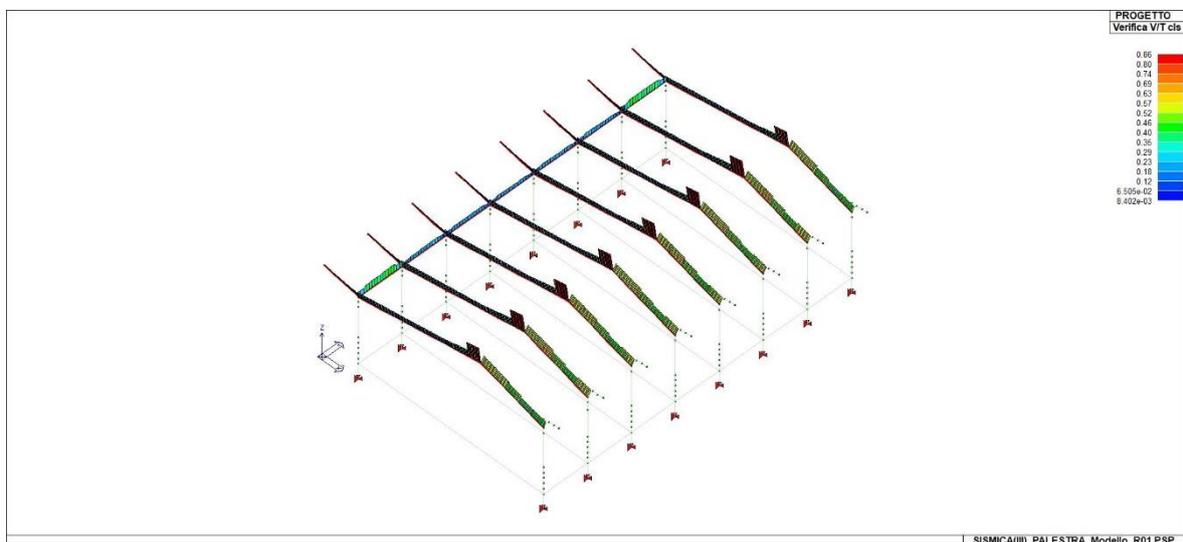
SLV - Indice di sicurezza taglio/compressione delle travi per accelerazione pari al 61% di a_g
