INGEGNERE DANIELE CIARLETTI

LAVORO VERIFICA DEL LIVELLO DI VULNERABILITA' SISMICA - LOTTO 1 SCUOLA ELEMENTARE CESI

DESCRIZIONE ELABORATO RELAZIONE DI VALUTAZIONE DELLA SICUREZZA SISMICA
--

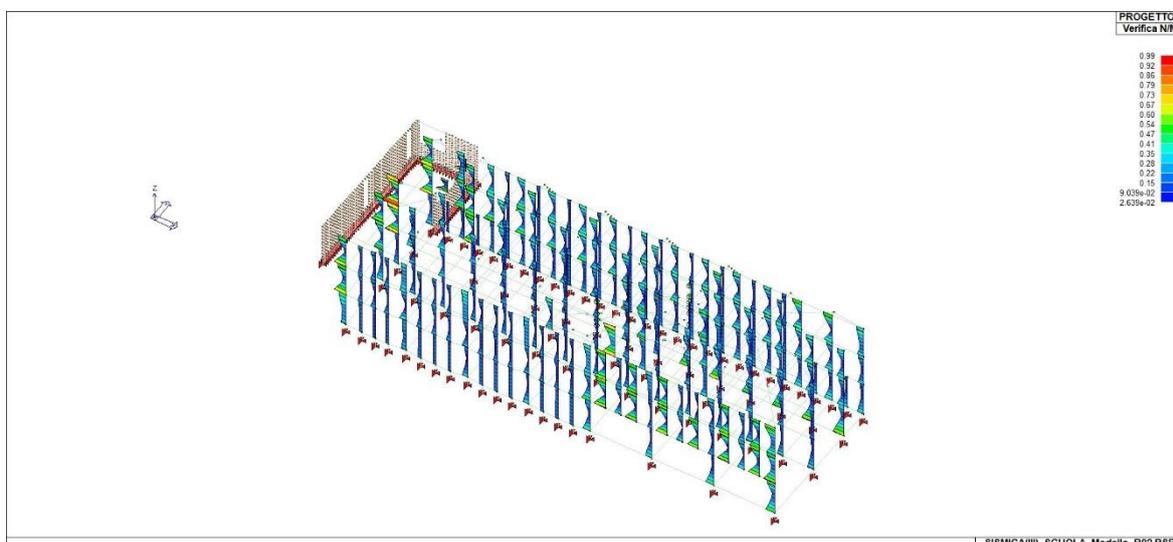
SLV - Indice di sicurezza M/N dei pilastri per accelerazione pari al 13% di ag

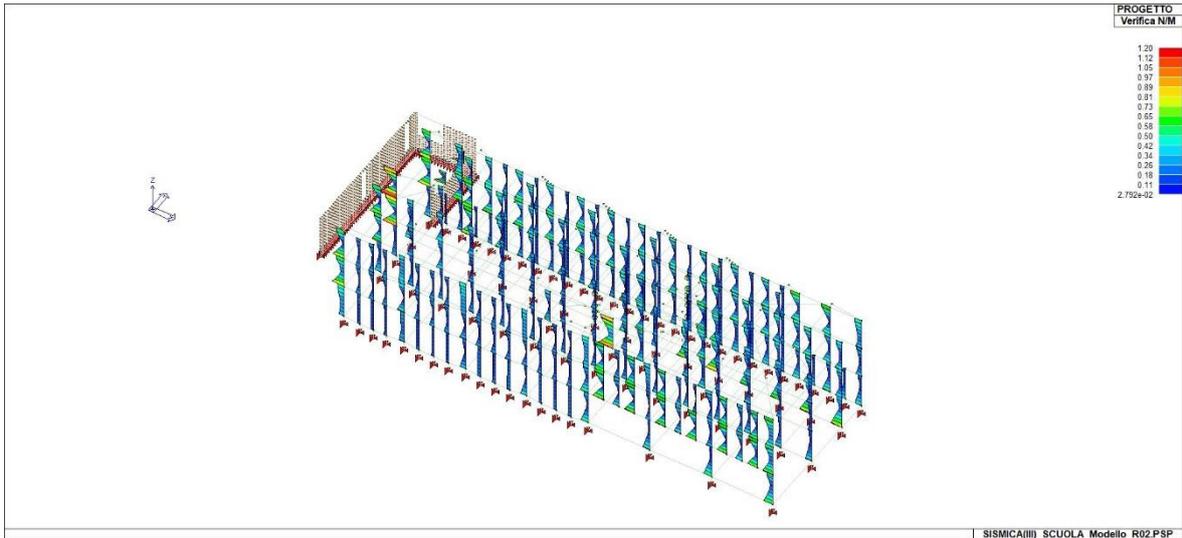
SLV - Indice di sicurezza M/N dei pilastri per accelerazione pari al 17% di a_g

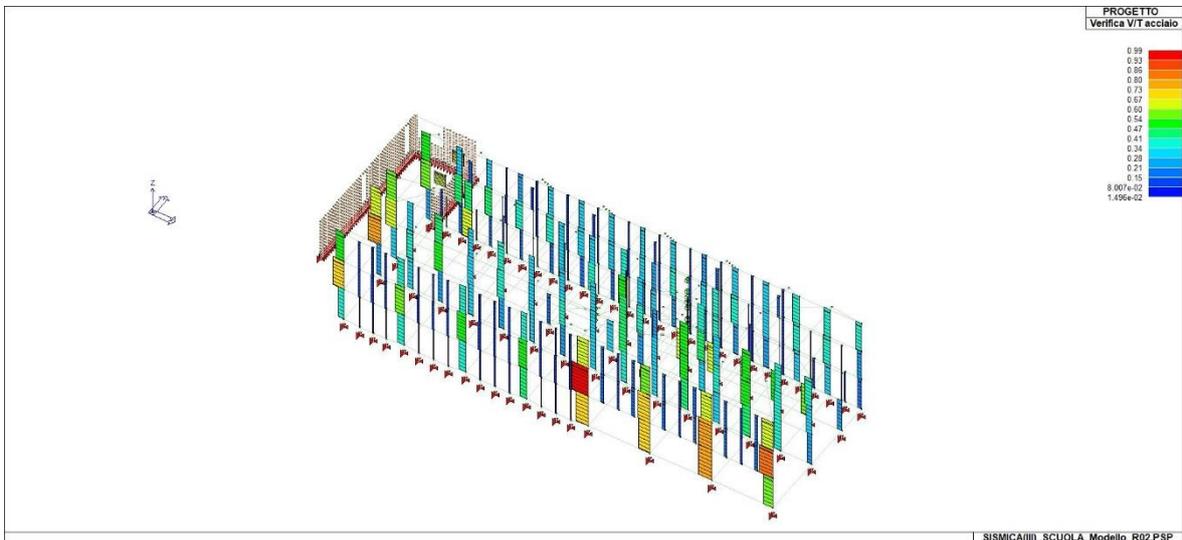
SLV - Indice di sicurezza taglio/trazione dei pilastri per accelerazione pari al 27% di a_g

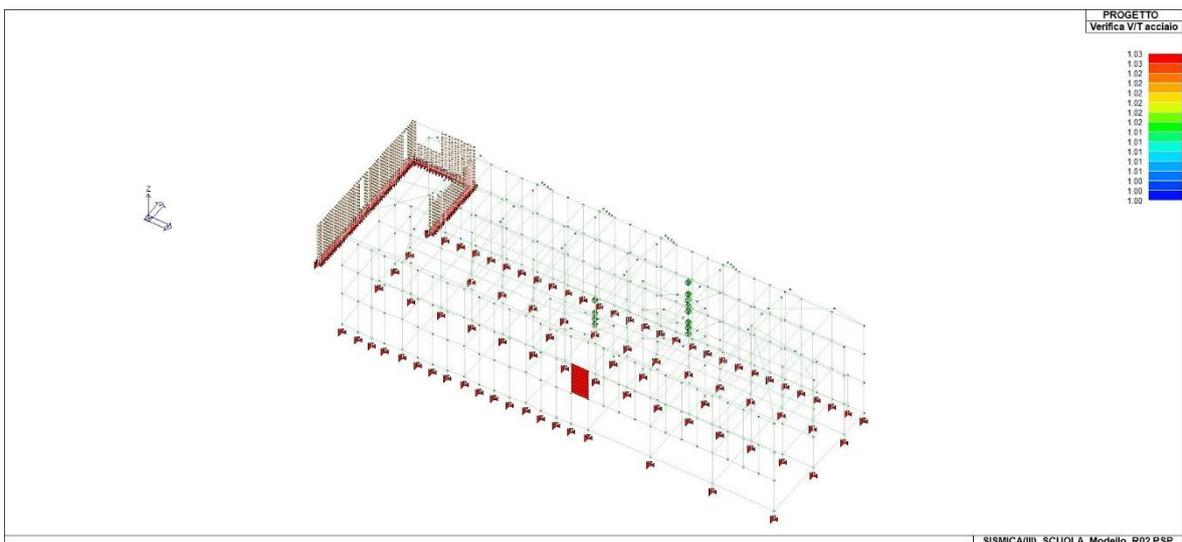
SLV - Indice di sicurezza taglio/trazione dei pilastri per accelerazione pari al 30% di a_g

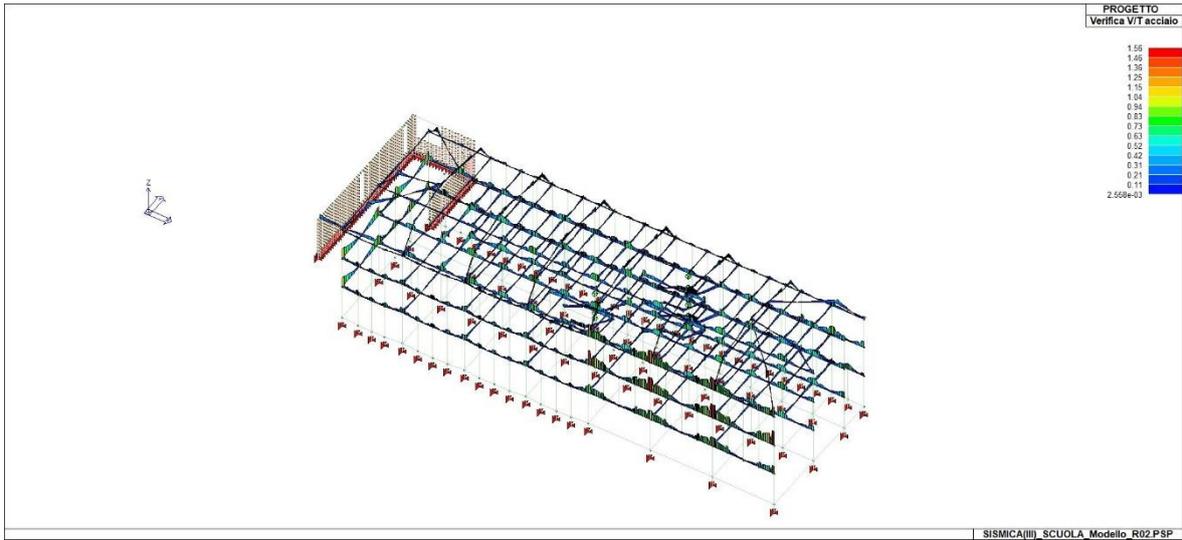
SLV - Indice di sicurezza taglio/trazione delle travi per accelerazione pari al 5% di a_g

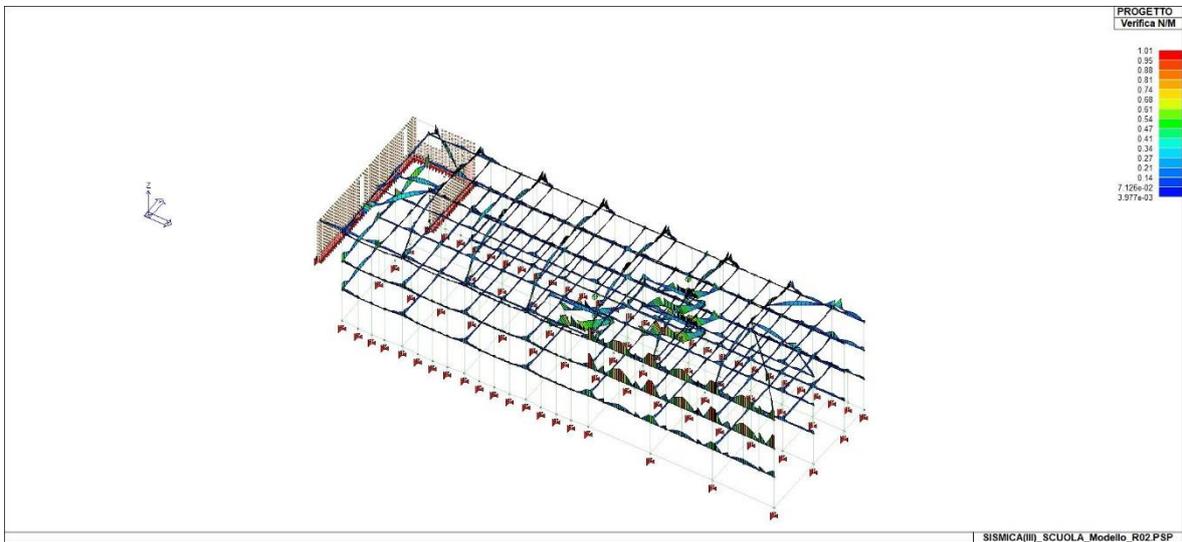
SLV - Indice di sicurezza M/N delle travi per accelerazione pari al 5% di a_g

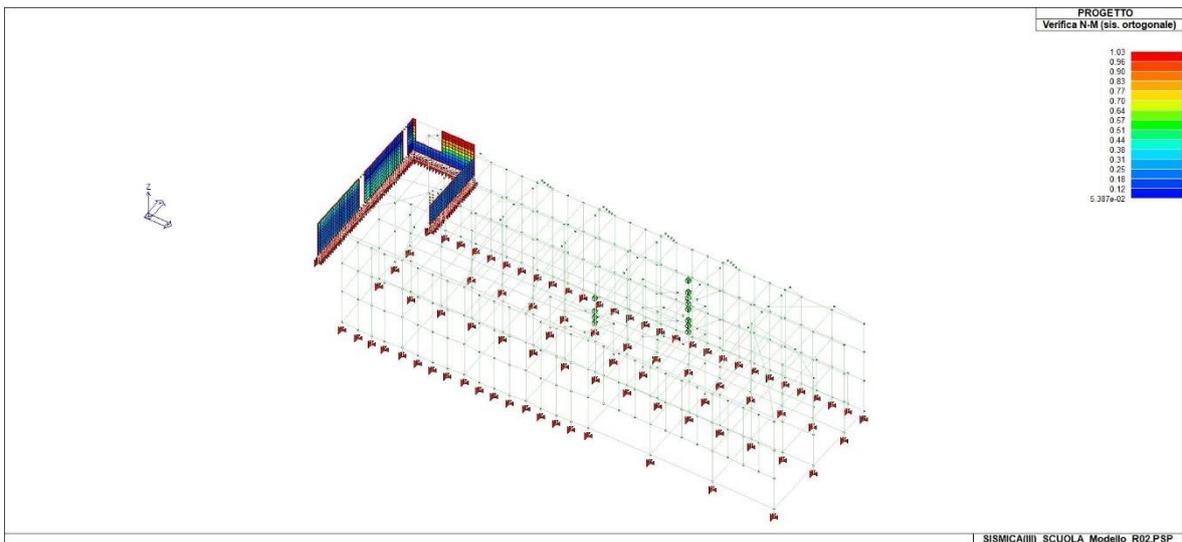
SLV - Indice di sicurezza M ortogonale pareti per accelerazione pari al 7% di a_g

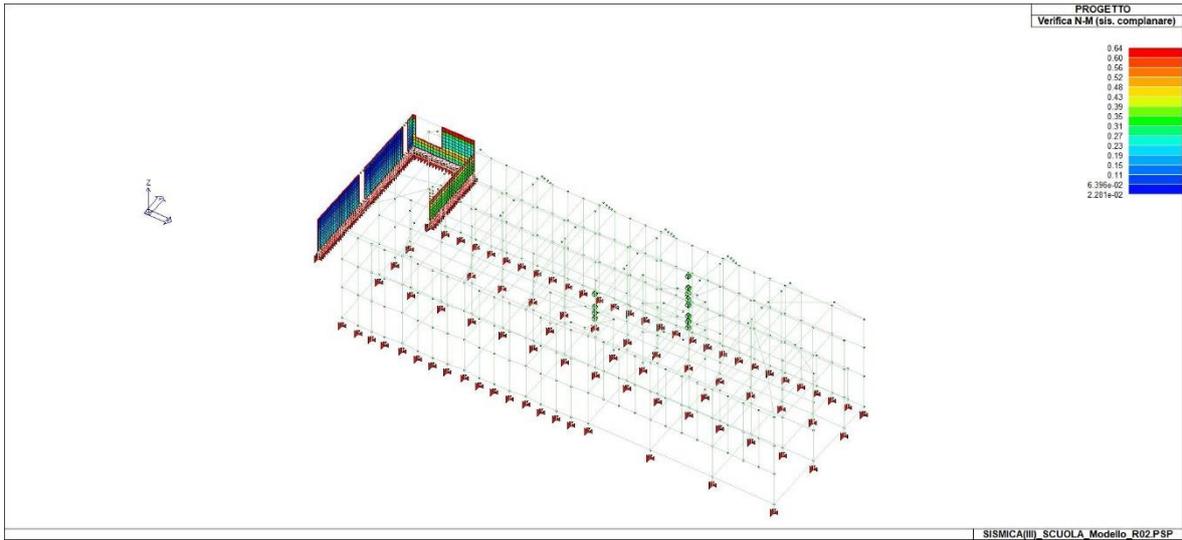
SLV - Indice di sicurezza M membranale pareti per accelerazione pari al 7% di a_g

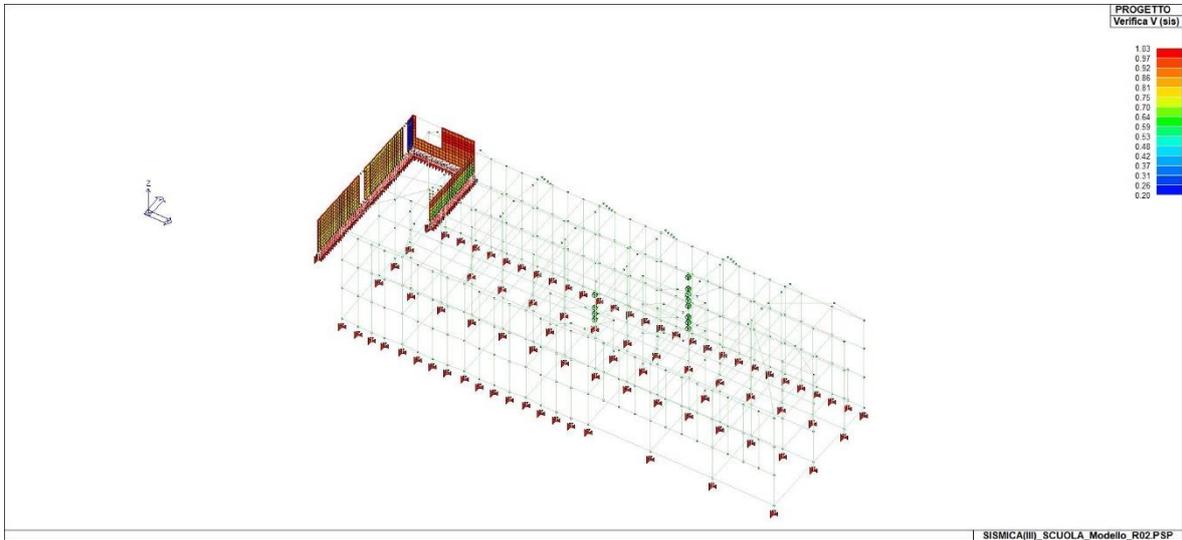
SLV - Indice di sicurezza V membranale pareti per accelerazione pari al 21% di a_g

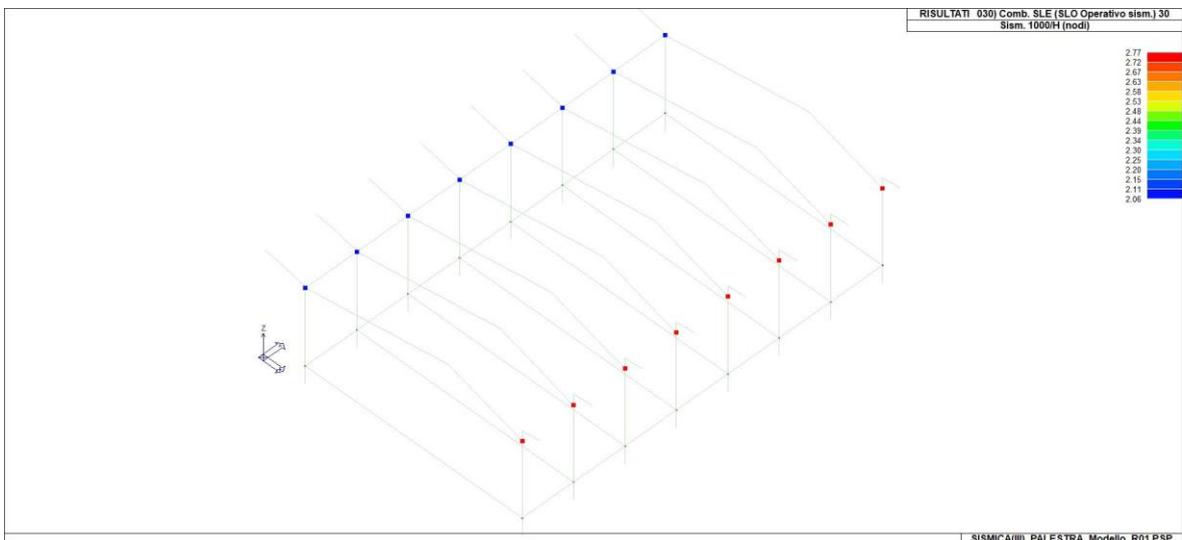
SLO - Drift di piano 1000/H

Le verifiche di contenimento del danno in relazione alla rigidezza della struttura sono quindi soddisfatte, in quanto il massimo drift ottenuto è inferiore ai 2/3 del limite stabilito dal §7.3.6.1 delle NTC/2018 per tamponature fragili.

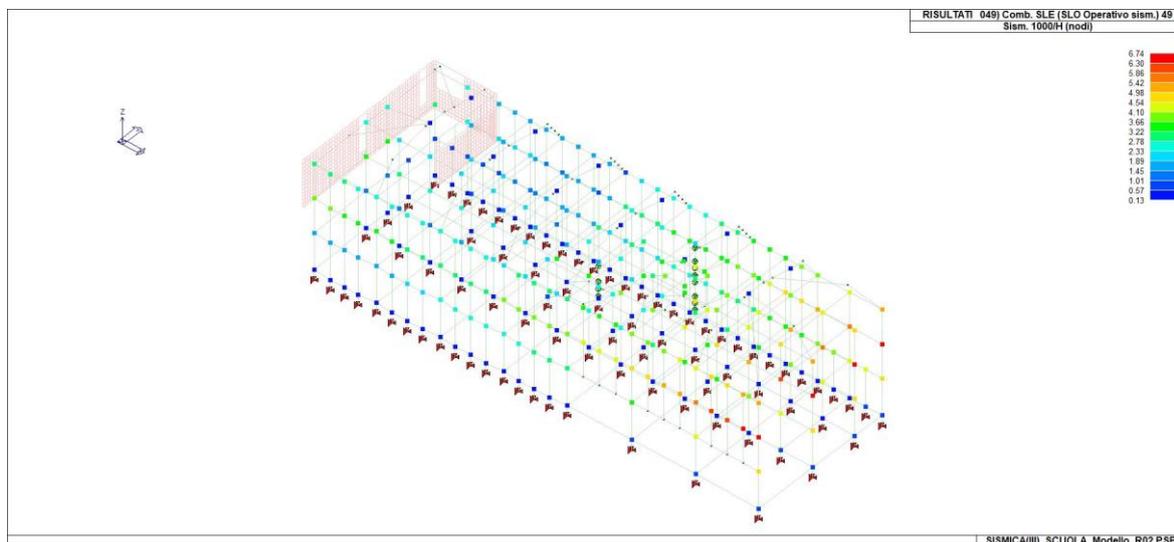
SLO - Drift di piano 1000/H

La verifica non è soddisfatta poiché a fronte di un limite del 3.33‰ si ha un drift di piano massimo pari a 6.74‰.

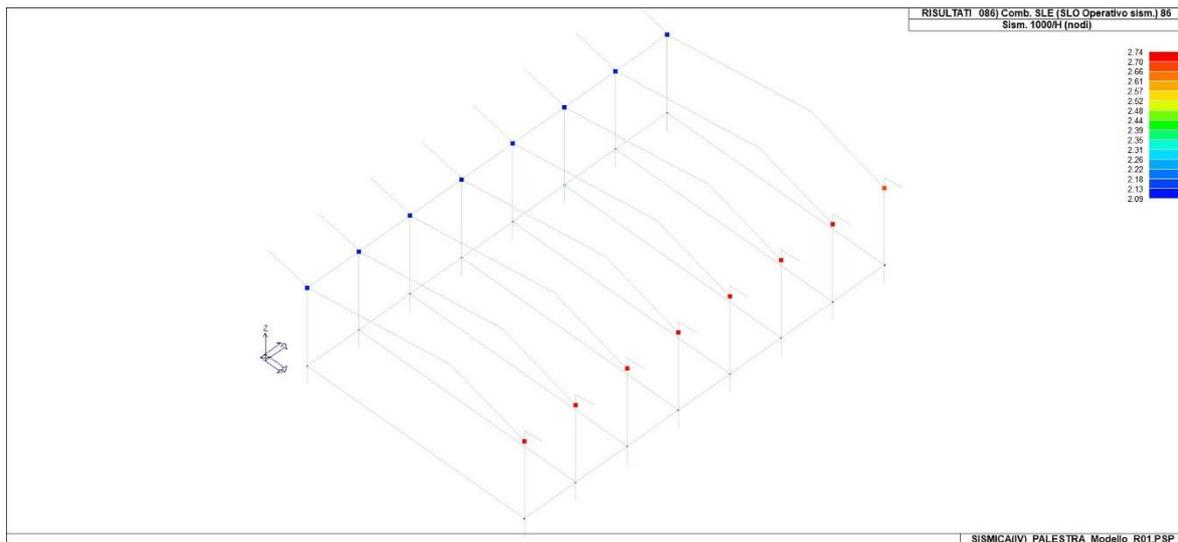
SLO - Drift di piano 1000/H

La condizione in termini di rigidezza sulla struttura si valuta con riferimento allo stato limite di operatività (SLO). Il drift di piano risulta inferiore ai 2/3 del limite cautelativo indicato per tamponature fragili nel §7.3.6.1 delle NTC/2018, pari a 3.33%. La verifica è pertanto soddisfatta.

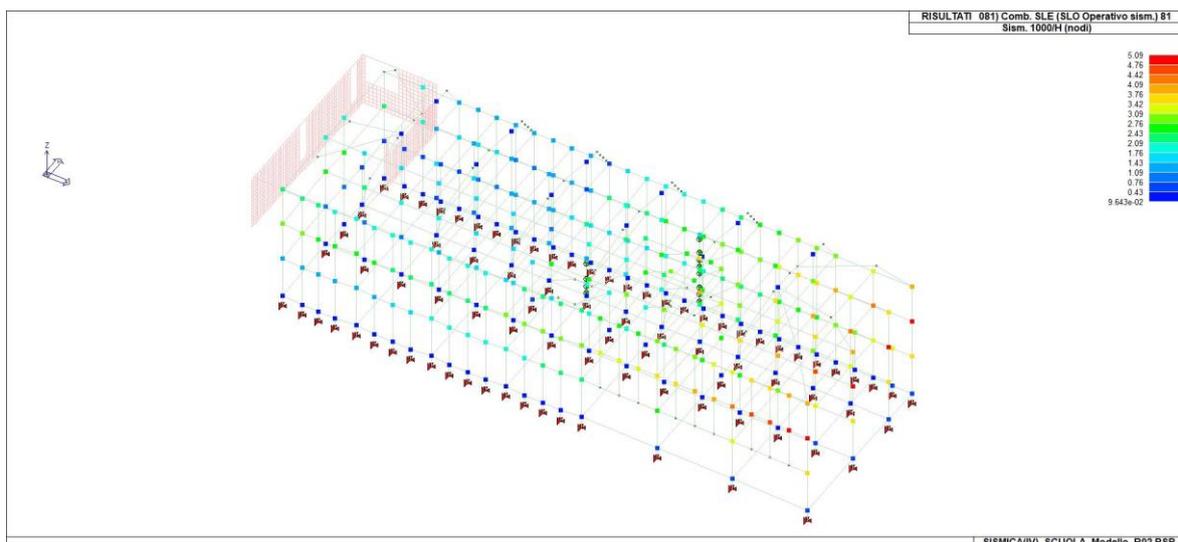
SLO - Drift di piano 1000/H

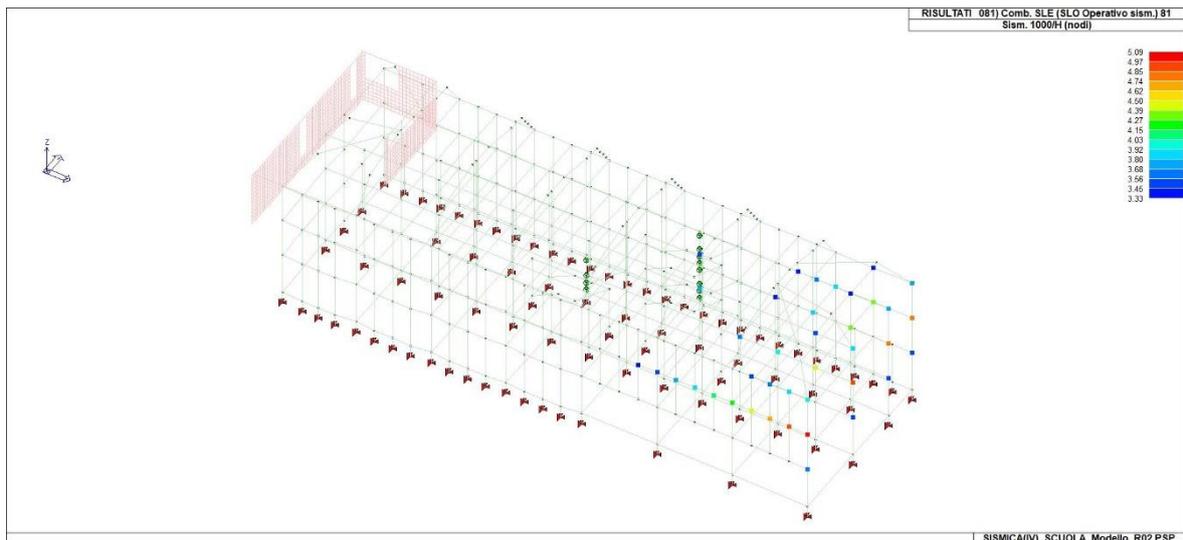
SLO - Drift di piano 1000/H > 3.33‰ (valore limite)

Come lecito aspettarsi per una costruzione intelaiata di tale fattispecie, la verifica dello stato limite di operatività in termini di rigidezza degli elementi strutturali non risulta soddisfatta.

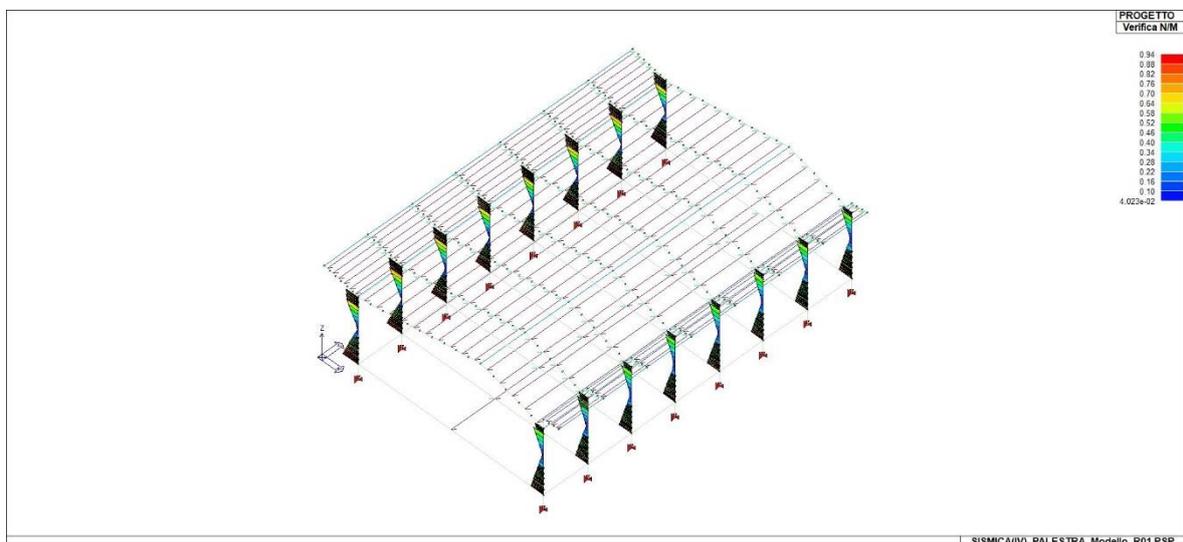
SLV - Indice di sicurezza N/M dei pilastri per accelerazione pari al 36% di a_g

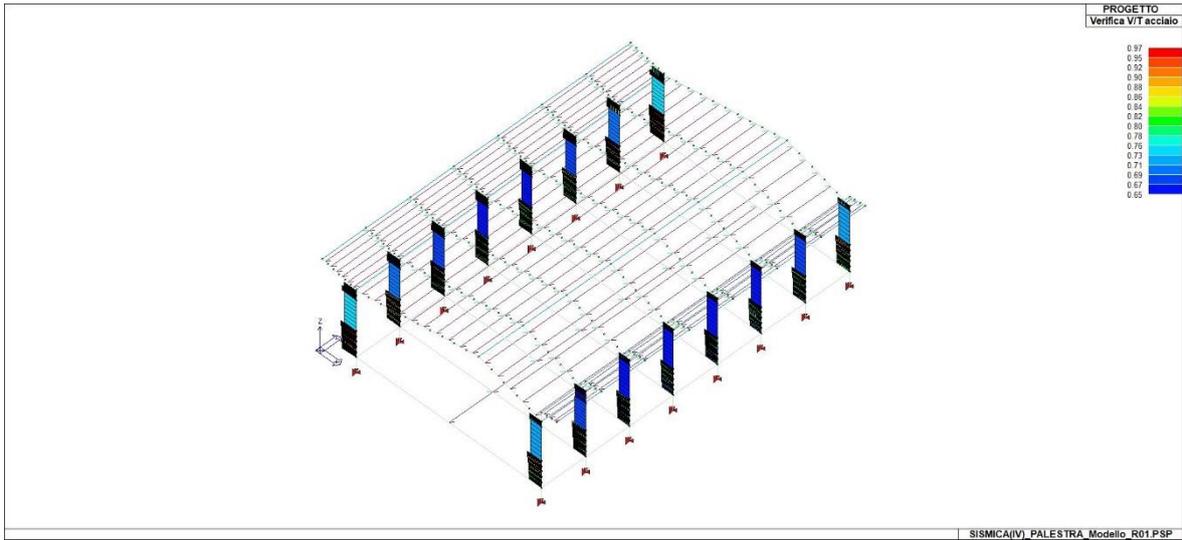
SLV - Indice di sicurezza sicurezza taglio/trazione dei pilastri per accelerazione pari al 36% di a_g

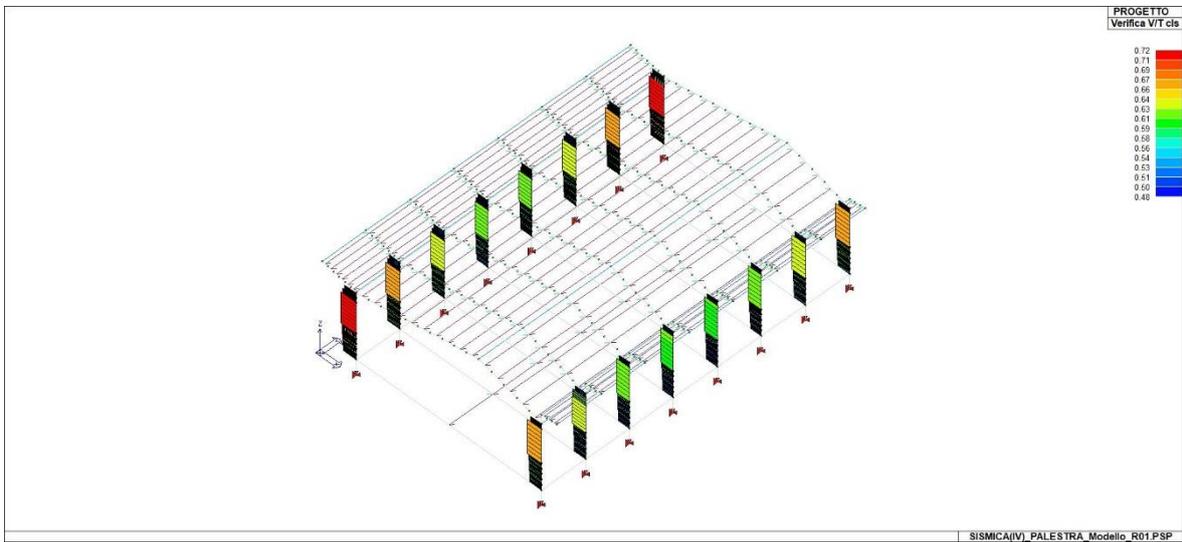
SLV - Indice di sicurezza sicurezza taglio/compressione dei pilastri per accelerazione pari al 36% di a_g

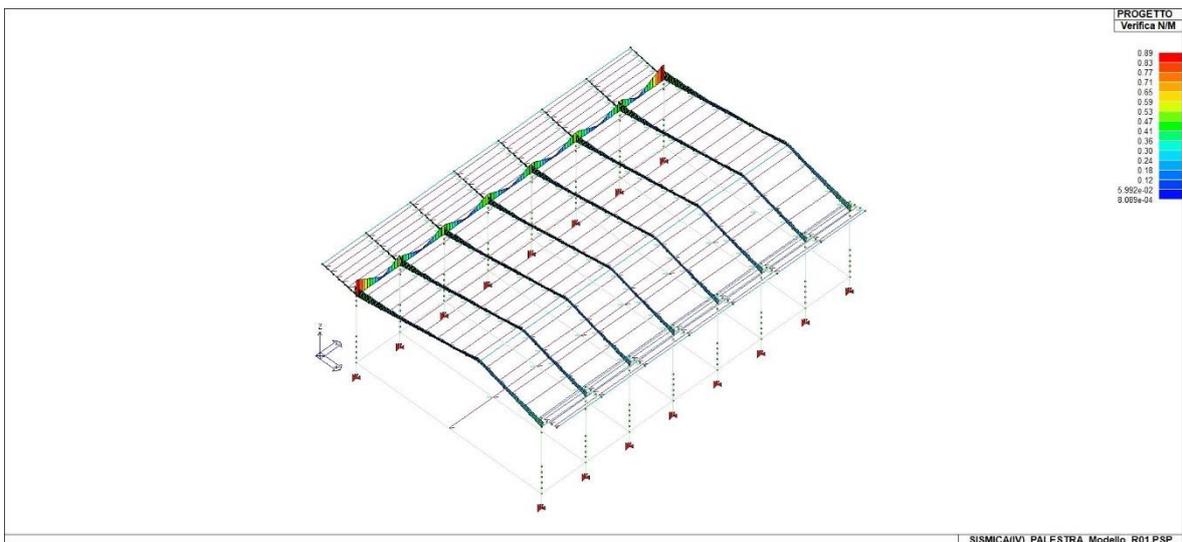
SLV - Indice di sicurezza M/N delle travi per accelerazione pari al 55% di a_g

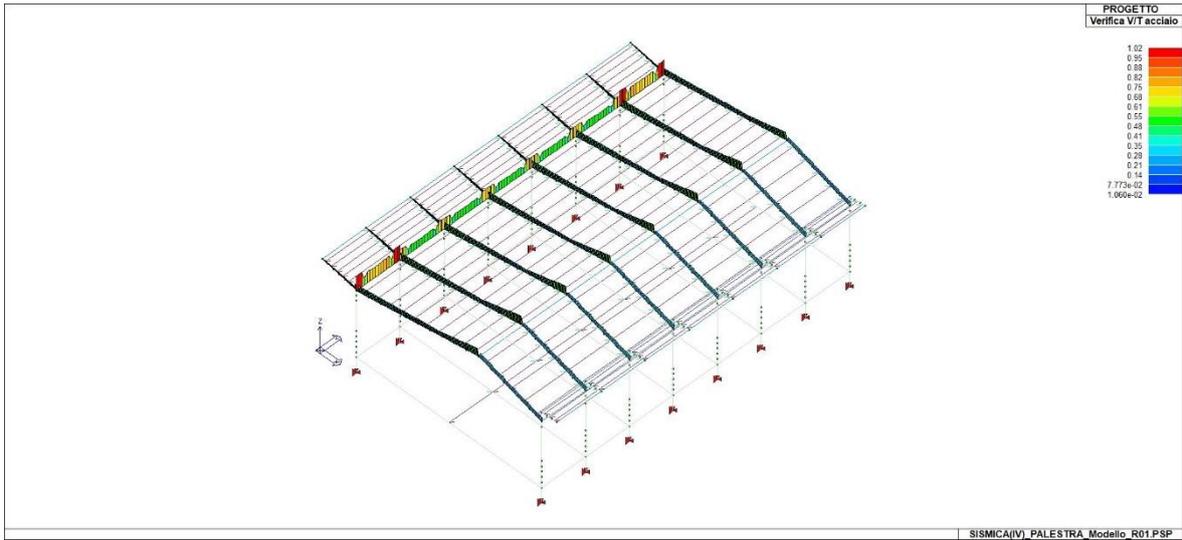
SLV - Indice di sicurezza taglio/trazione delle travi per accelerazione pari al 55% di a_g

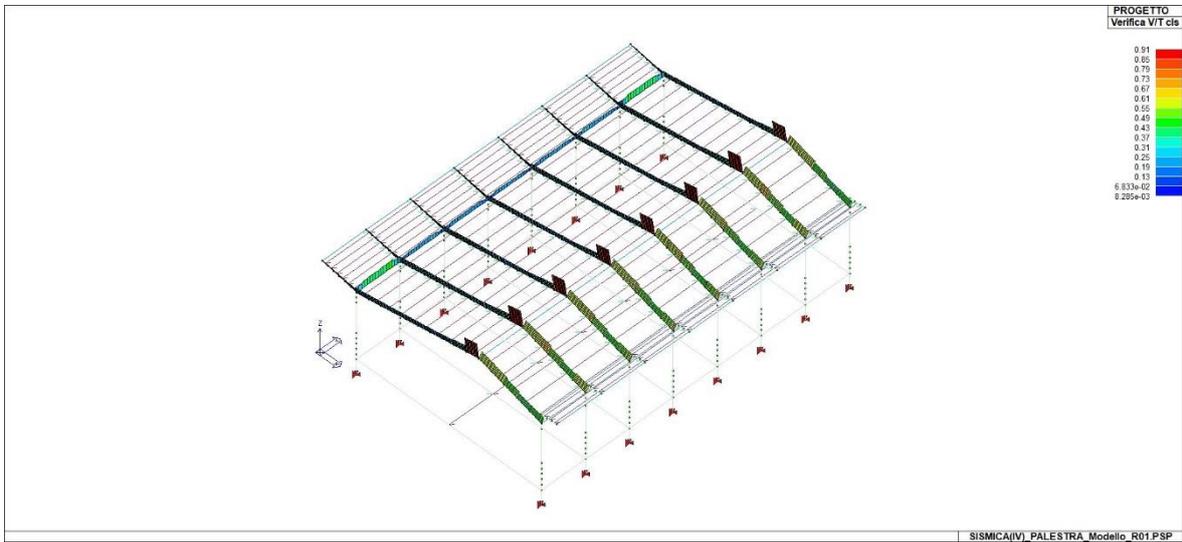
SLV - Indice di sicurezza taglio/compressione delle travi per accelerazione pari al 55% di a_g

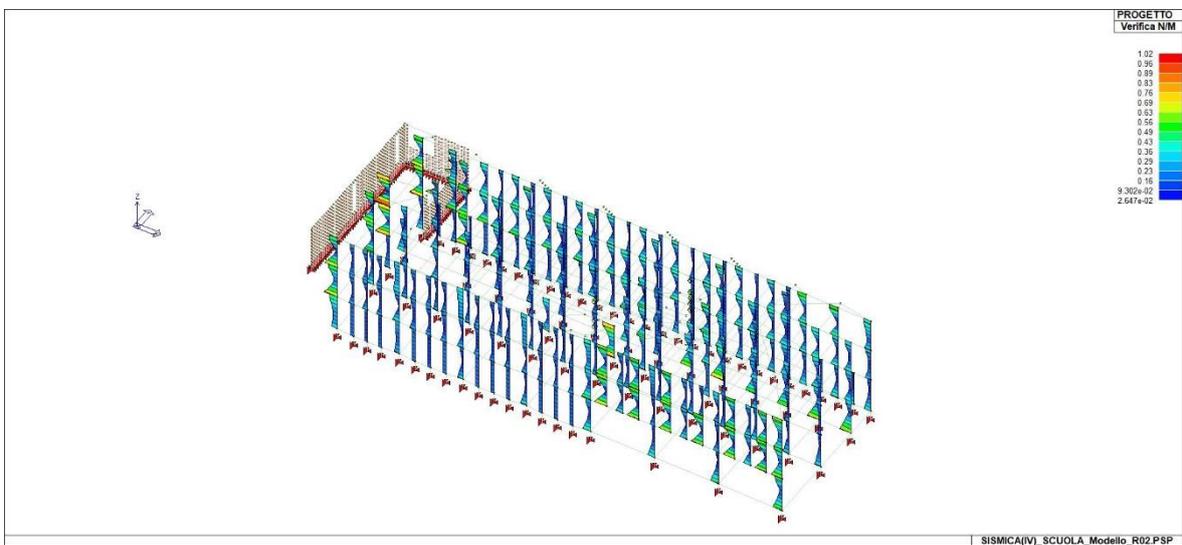
SLV - Indice di sicurezza M/N dei pilastri per accelerazione pari al 12% di a_g

Il livello di sicurezza sismica dei pilastri è quindi governato dal meccanismo di pressoflessione. Per ciò che concerne le travi, la sola componente dei carichi verticali della combinazione sismica (G1 e G2 fattorizzati con coefficienti unitari) è sufficiente per determinarne la crisi localizzata di alcune di esse.

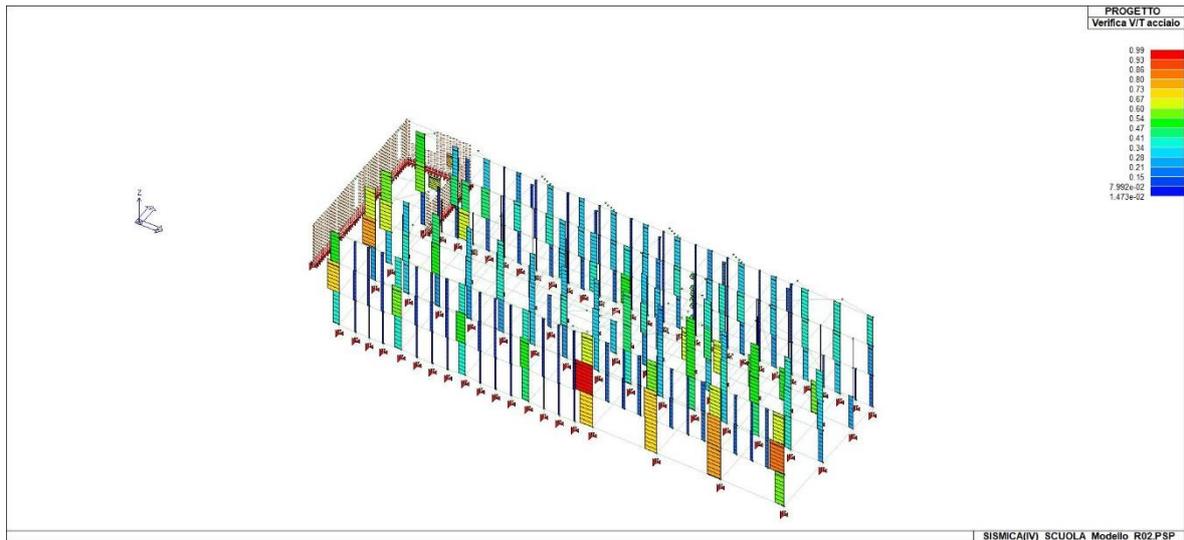
SLV - Indice di sicurezza taglio/trazione dei pilastri per accelerazione pari al 22% di a_g

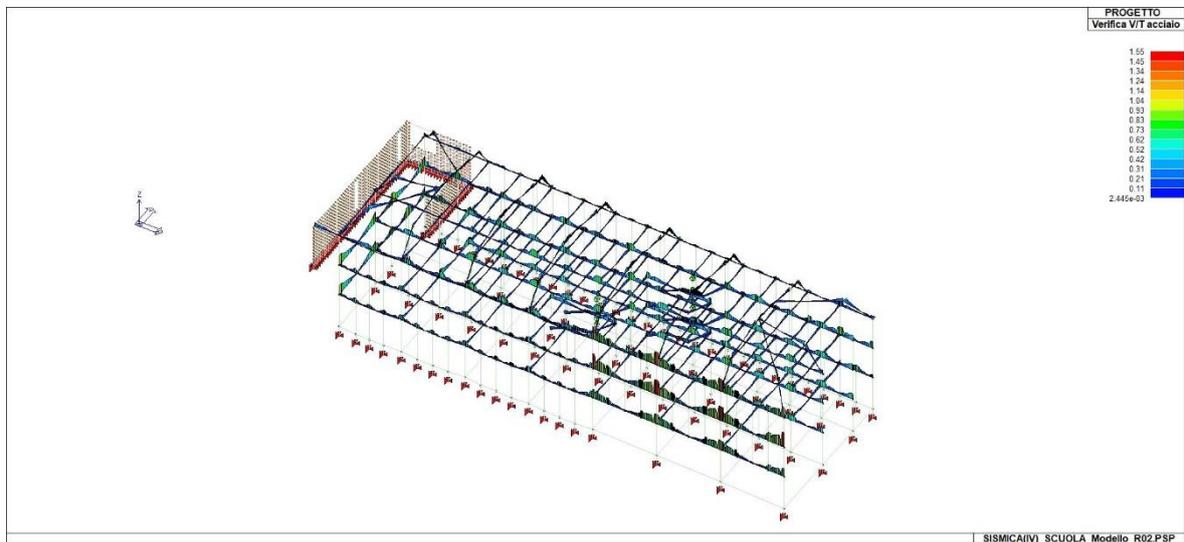
SLV - Indice di sicurezza taglio/trazione delle travi per accelerazione pari al 4% di a_g

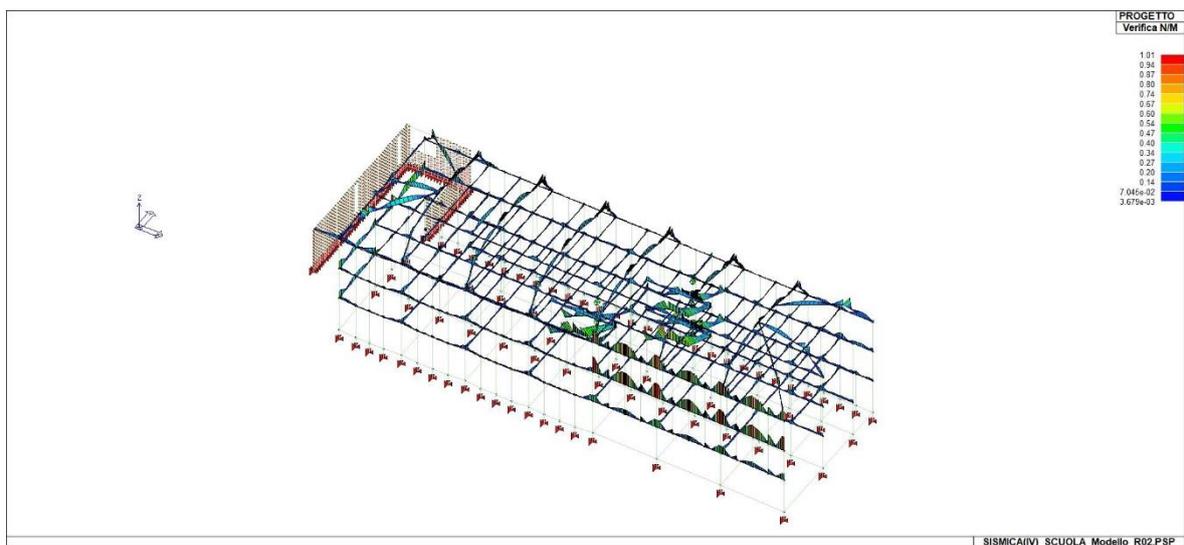
SLV - Indice di sicurezza M/N delle travi per accelerazione pari al 4% di a_g

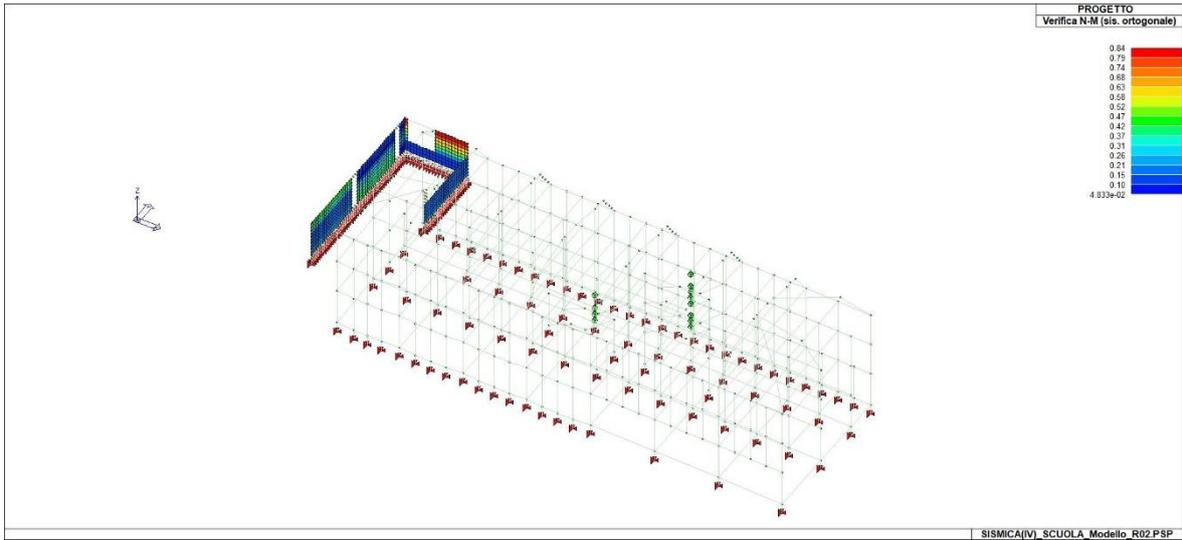
SLV - Indice di sicurezza M ortogonale pareti per accelerazione pari al 6% di a_g

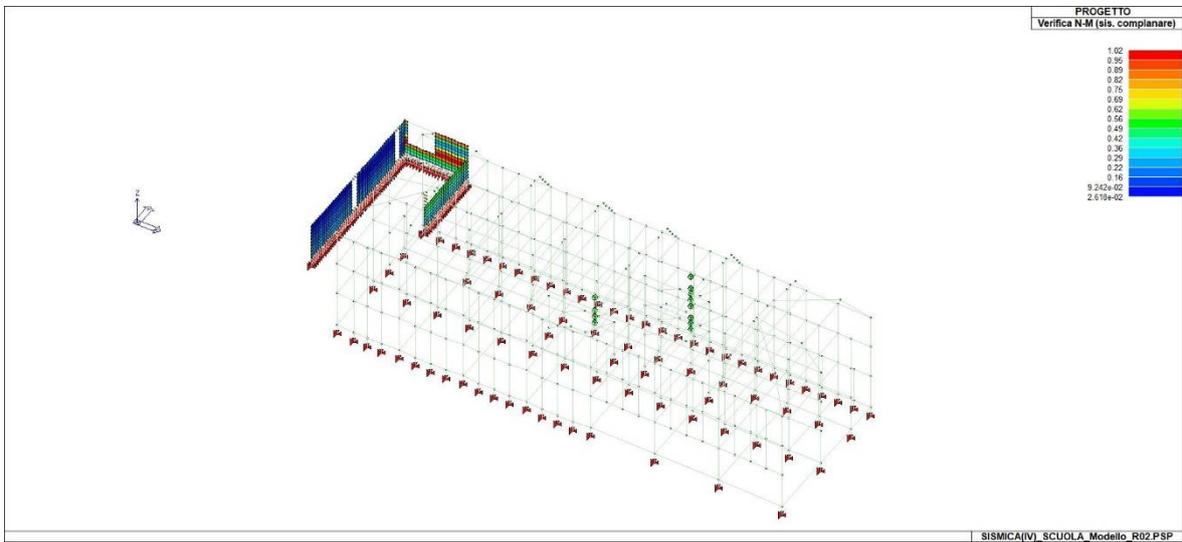
SLV - Indice di sicurezza M membranale pareti per accelerazione pari al 7% di a_g

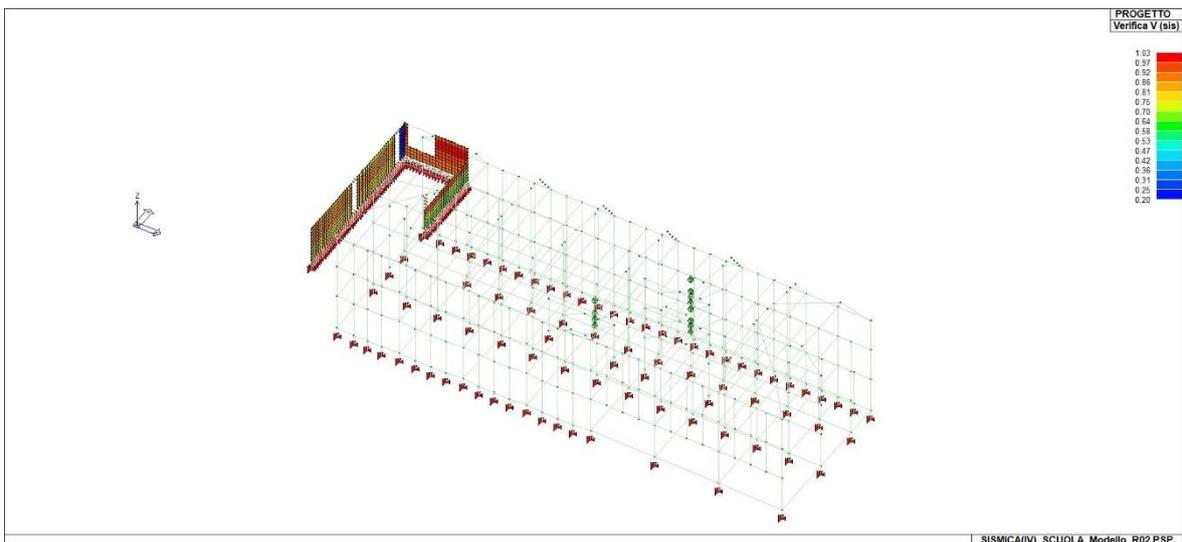
SLV - Indice di sicurezza V membranale pareti per accelerazione pari al 18% di a_g
