COMUNE di ACCUMOLI

Ordinanza n. 7 del 21/01/2019

OGGETTO	**ORDINANZA DI DEMOLIZIONE PARZIALE E RIMOZIONE MACERIE IMMOBILE UBICATO IN ACCUMOLI - FRAZIONE GRISCIANO.** **IDENTIFICAZIONE CATASTALE: FOGLIO 7 MAPPALE 371/PARTE - 674/PARTE** **Proprietà:** **FOGLIO 7 MAPPALE 371/PARTE** - **LATTANZI Fausto** **FOGLIO 7 MAPPALE 674/PARTE** - **LATTANZI Fausto**

SCHEDA DI 1° LIVELLO DI RILEVAMENTO DANNO, PRONTO INTERVENTO E AGIBILITÀ PER EDIFICI ORDINARI NELL'EMERGENZA POST-SISMICA

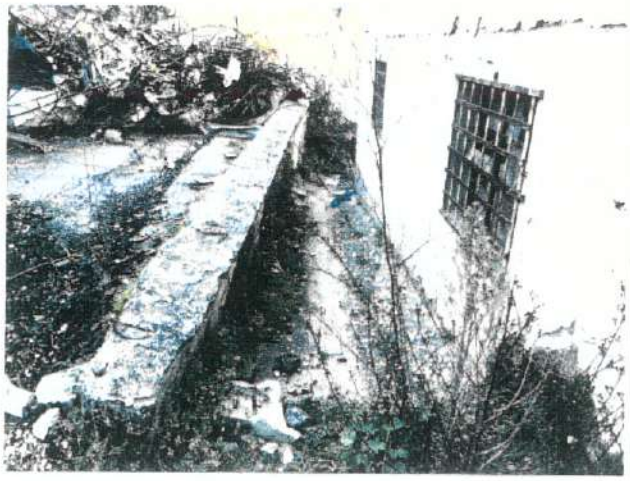
FOTO 11: Foglio **7** - Particelle **371/PARTE-674/PARTE**

"L'unità strutturale identificata catastalmente con le particelle 371 e 674, è costituita da due livelli adibito a stalla al piano terra e fienile al piano primo.
Presenta un quadro fessurativo diffuso sulle strutture portanti verticali a partire dalla parte superiore al solaio di piano, che richiedono quindi la parziale demolizione di tutto il livello superiore a salvaguardia dell'adiacente pubblica via, salvaguardando le parti comuni con l'altro edificio adiacente identificato con la particella 619.
Si prescrive inoltre la realizzazione di copertura provvisoria a protezione del piano sottostante, che al momento non presenta lesioni significative tali da richiederne la demolizione e/o messa in sicurezza."

L'unità strutturale identificata catastalmente con le particelle 371 e 674, è costituita da due livelli adibito a stalla al piano terra e fienile al piano primo.
Presenta un quadro fessurativo diffuso sulle strutture portanti verticali a partire dalla parte superiore al solaio di piano, che richiedono quindi la parziale demolizione di tutto il livello superiore a salvaguardia dell'adiacente pubblica via, salvaguardando le parti comuni con l'altro edificio adiacente identificato con la particella 619.
Si prescrive inoltre la realizzazione di copertura provvisoria a protezione del piano sottostante, che al momento non presenta lesioni significative tali da richiederne la demolizione e/o messa in sicurezza.

La demolizione PARZIALE del fabbricato sopra descritto, censito al N.C.E.U. al **Foglio 7 Mappale 371/PARTE - 674/PARTE,** di proprietà di:
