COMUNE di ACCUMOLI

Ordinanza n. 253 del 19/10/2018

OGGETTO	**ORDINANZA DI MESSA IN SICUREZZA IMMOBILE UBICATO IN ACCUMOLI - FRAZIONE VILLANOVA** **PARZIALE RETTIFICA ORDINANZA N. 115/S-2 DEL 17/12/2016** **IDENTIFICAZIONE CATASTALE: FOGLIO 49 MAPPALE 120** **PROPRIETÀ:** **FOGLIO 49 MAPPALE 120** - **Sub. 1: ADDUCI Ida, ANGELINI Antonia, ANGELINI Giovanni,** - **ANGELINI Mario, ANGELINI Stefania** - **Sub. 2: ANGELINI Domenico** - **Sub. 3: ANGELINI Domenico** - **Sub. 4: ADDUCI Ida, ANGELINI Antonia, ANGELINI Giovanni,** - **ANGELINI Mario, ANGELINI Stefania** - **Sub. 5: ANGELINI Domenico**

SCHEDA DI 1° LIVELLO DI RILEVAMENTO DANNO, PRONTO INTERVENTO E AGIBILITÀ PER EDIFICI ORDINARI NELL'EMERGENZA POST-SISMICA

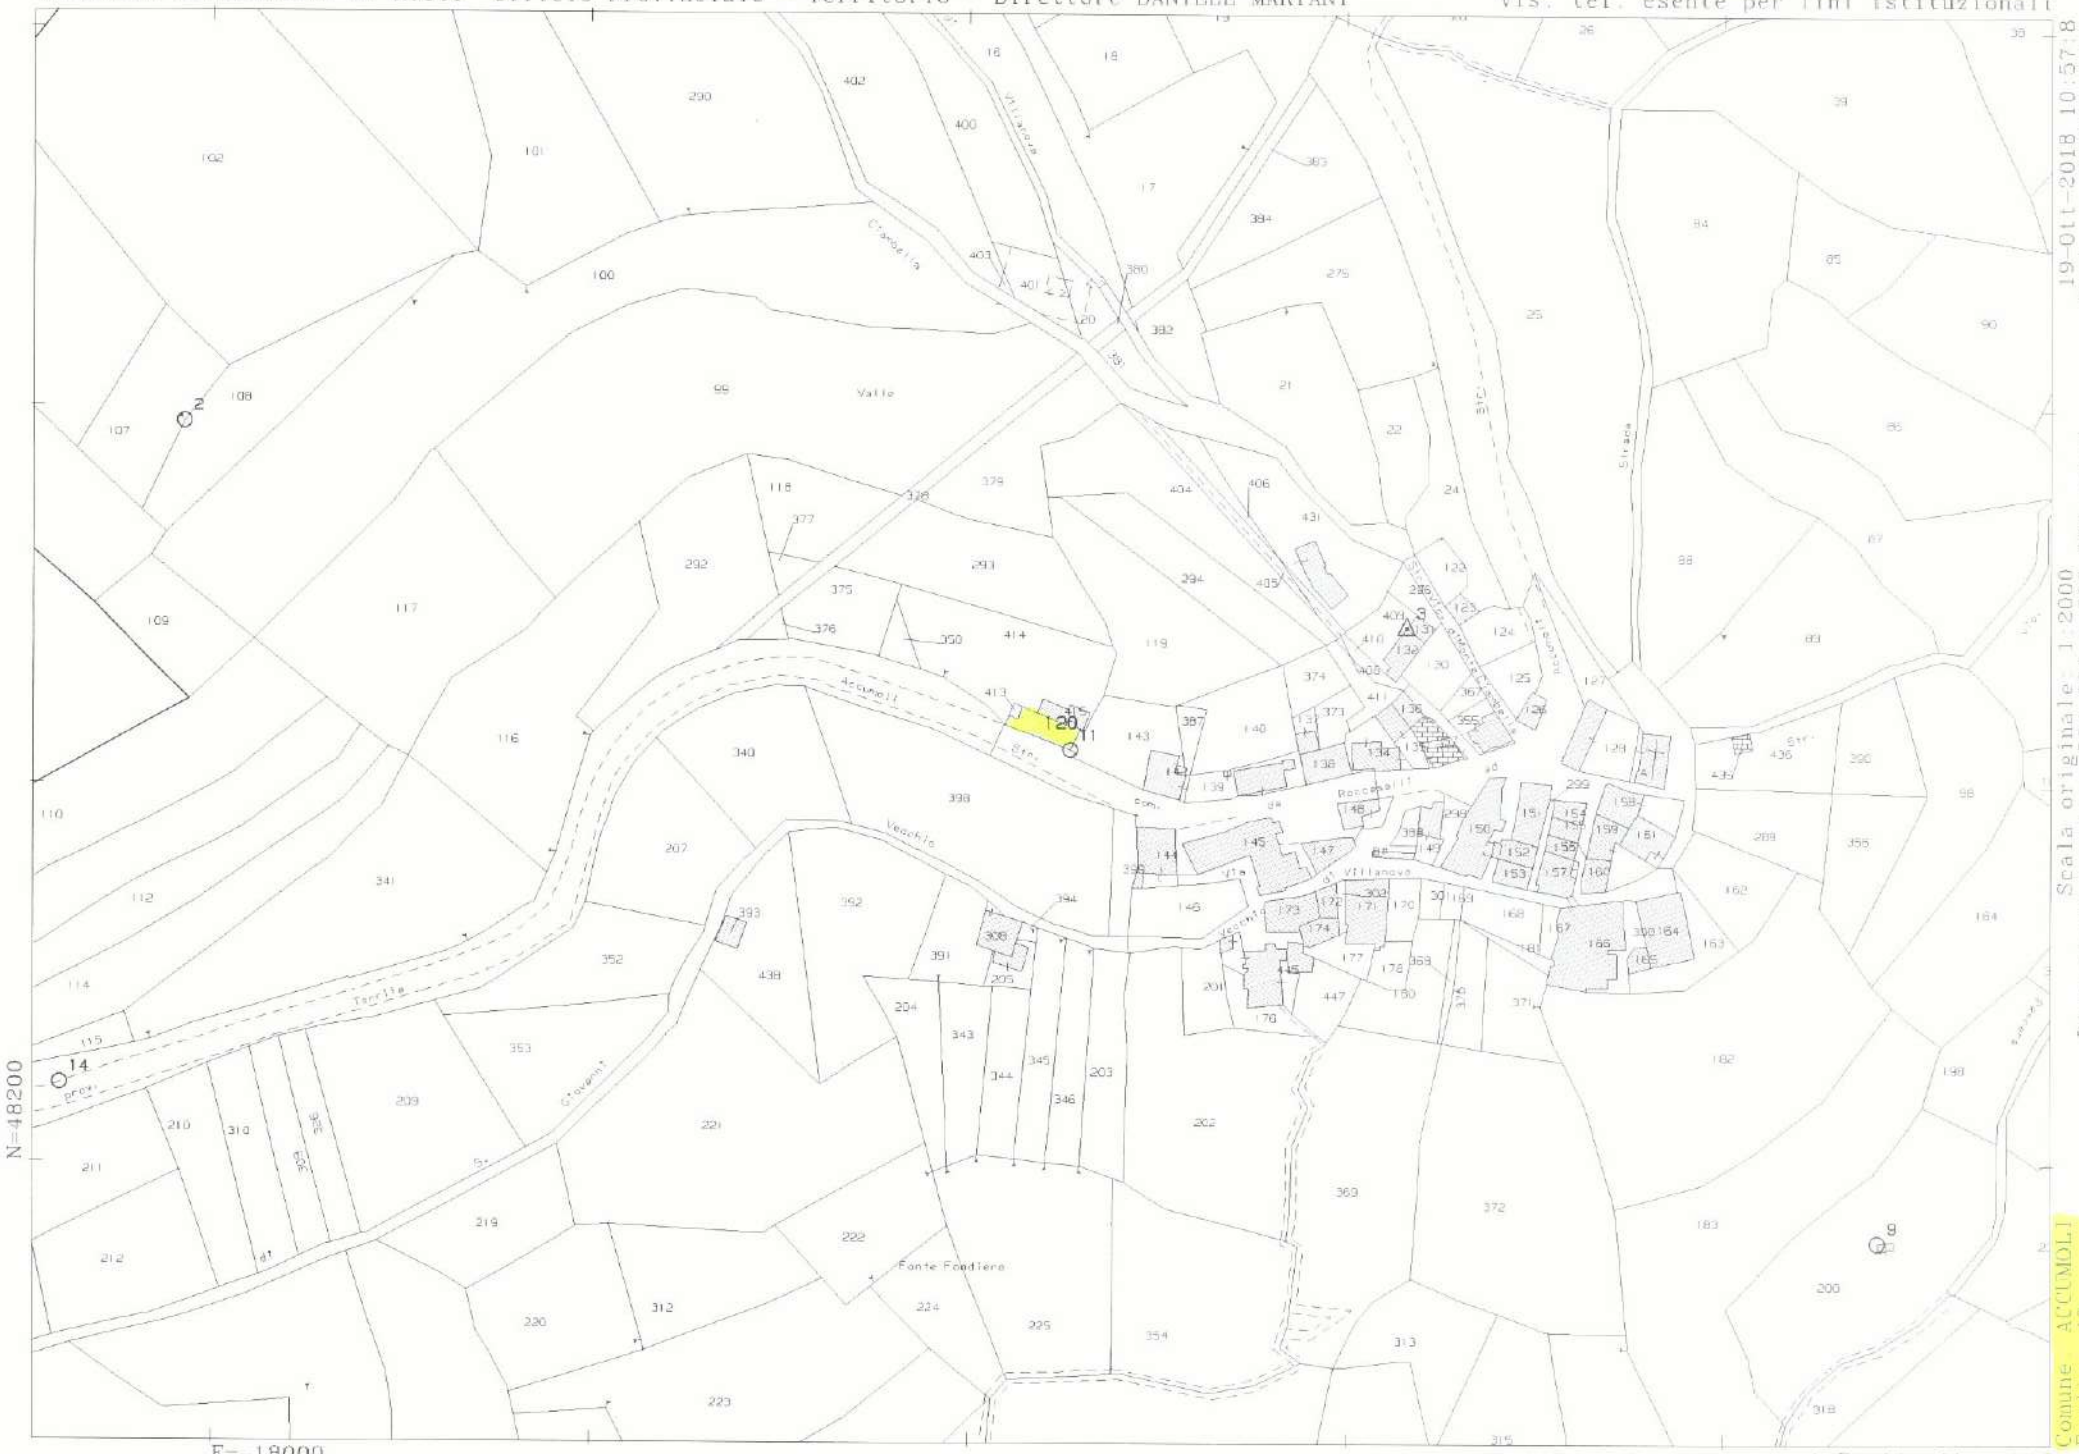
Comune ACCUMOLI
Foglio 49

1 Particella: 120

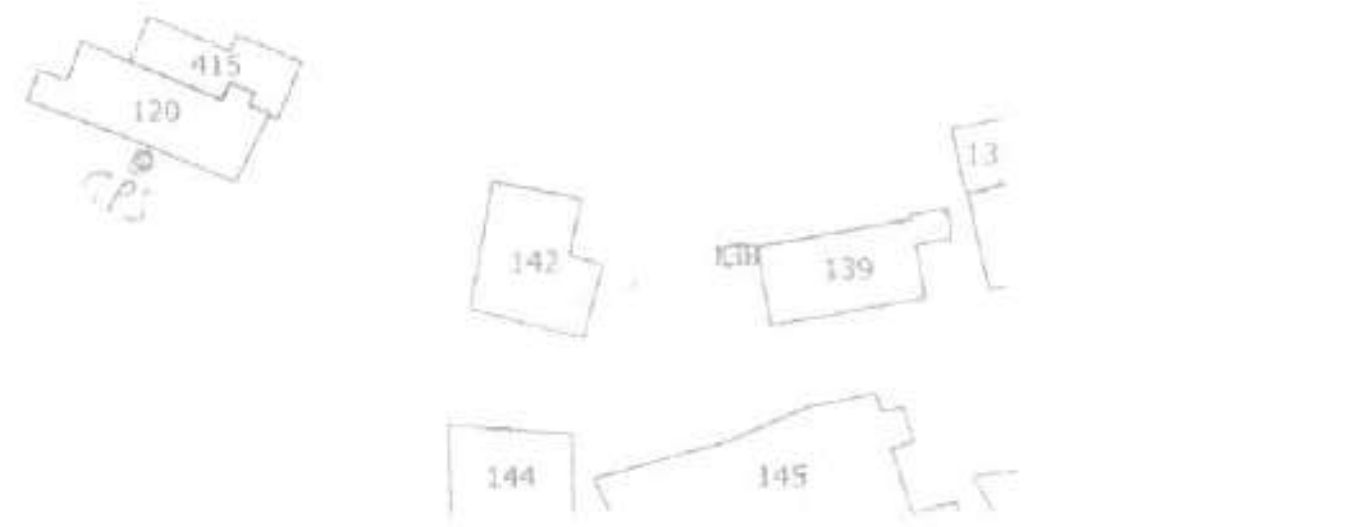
MAPPA DELL'AGGREGATO STRUTTURALE CON IDENTIFICAZIONE DELL'EDIFICIO

QUESTA SCHEDA È STATA COMPILATA A SEGUITO ISTANZA N° 250/251 LA QUALE RAPPRESENTAVA PARTICELLA CATASTALE ERRATA
