Oggetto: Richiesta revoca parziale dell'Ordinanza di non utilizzabilità n.55 dell'11/01/2017 per l'immobile identificato al F102, mapp.247, sub.15 porz.

OGGETTO: RICHIESTA DI REVOCA PARZIALE DELL'ORDINANZA DI NON UTILIZZABILTÀ N.55 DELL'11/01/2017 PER UNA PORZIONE DI FABBRICATO SITO IN LOC. MORRO VIA ADIGRAT N.3, IDENTIFICAZIONE CATASTALE FOGLIO 102, MAPPALE 247, SUB.15 PORZ., IN SEGUITO ALL'ESECUZIONE DEL PROVVEDIMENTO DI MESSA IN SICUREZZA INDICATO NELLA SCHEDA AEDES RELATIVA AL FABBRICATO

Perizia Giurata

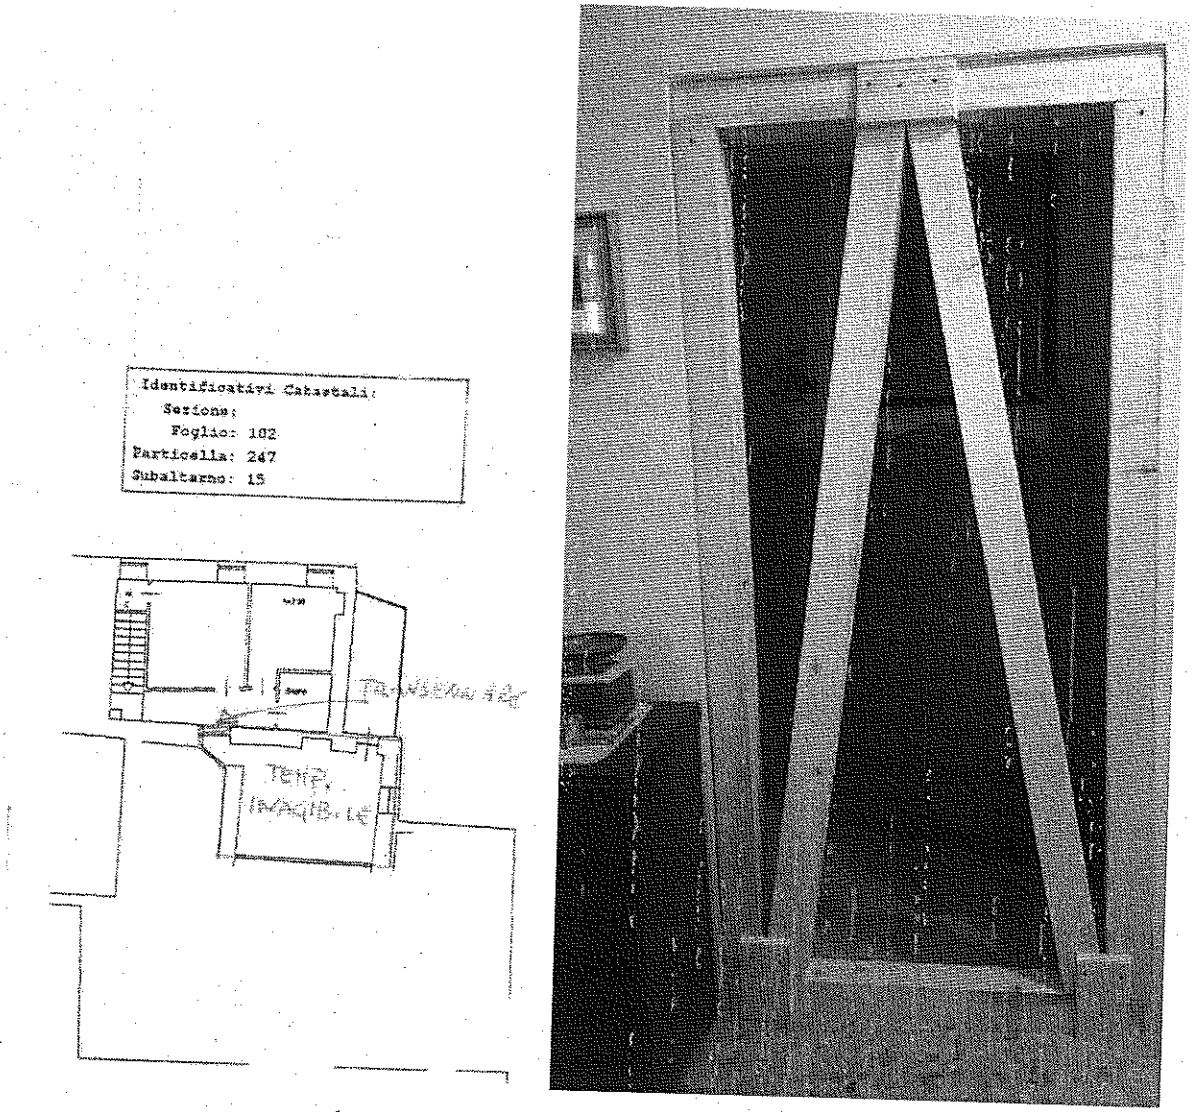
Con la presente si intende comunicare l'avvenuta messa in sicurezza all'interno del sub 15 come mostrato nell'immagine di seguito riportata, richiedendo la contestuale revoca parziale dell'Ordinanza di non utilizzabiltà n.55 dell'11/01/2017 per la sola porzione completamente agibile del sub 15, consentendo così ai proprietari di poter tornare a fruire dell'immobile secondo le necessità.

1 – Messa in sicurezza al piano primo del sub 15
