SCHEDA DI 1° LIVELLO DI RILEVAMENTO DANNO, PRONTO INTERVENTO E AGIBILITÀ PER EDIFICI ORDINARI NELL'EMERGENZA POST-SISMICA

(AeDES 07/2013)

Provincia: MACERATA
Comune: SAN GINESIO
Frazione/Località: _____
(denominazione Istat)

BATTIFOLLE Num. Civici 8

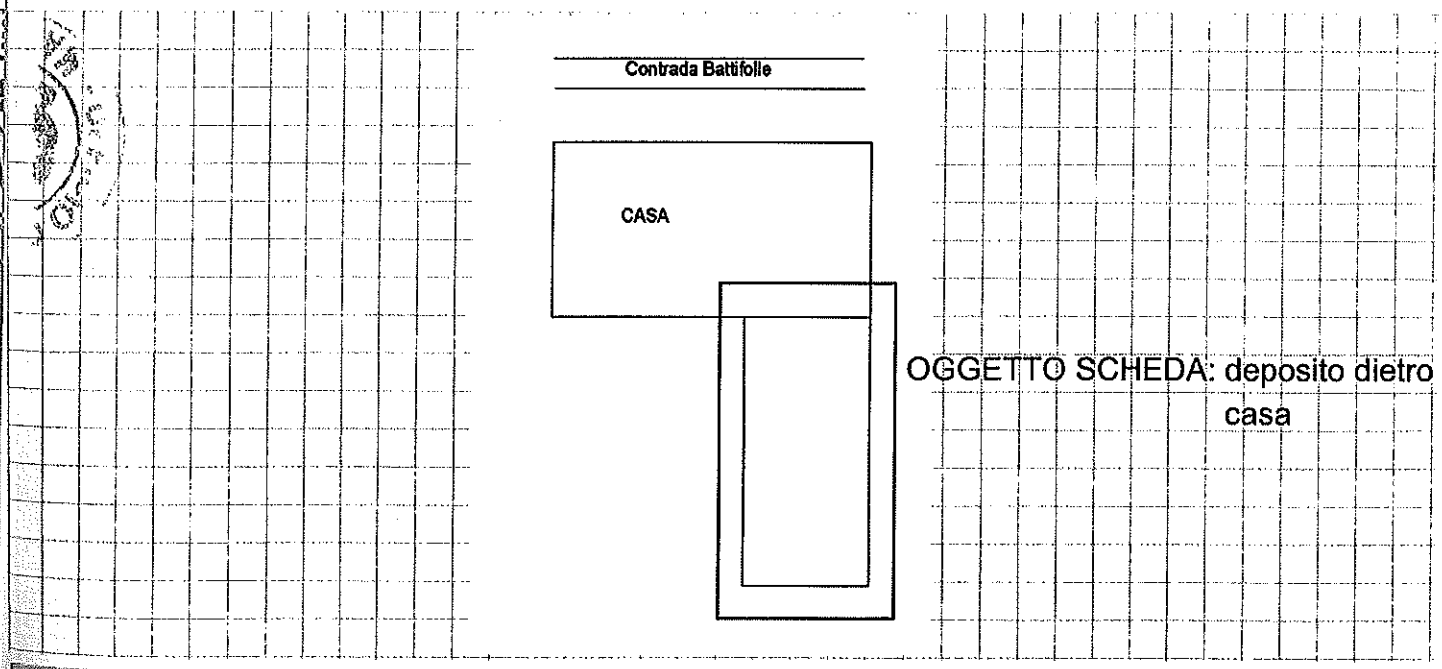
MAPPA DELL'AGGREGATO STRUTTURALE CON IDENTIFICAZIONE DELL'EDIFICIO

-UNA PARTE DELL'EDIFICIO E' CROLLATA
