SCHEDA DI 1° LIVELLO DI RILEVAMENTO DANNO, PRONTO INTERVENTO E AGIBILITÀ PER EDIFICI ORDINARI NELL'EMERGENZA POST-SISMICA

(AeDES 07/2013)

Provincia: MACERATA
Comune: SAN GINESIO
Frazione/Località: _____ *(denominazione Istat)*

DENOMINAZIONE EDIFICIO O PROPRIETARIO VITALI ELIO ed altri

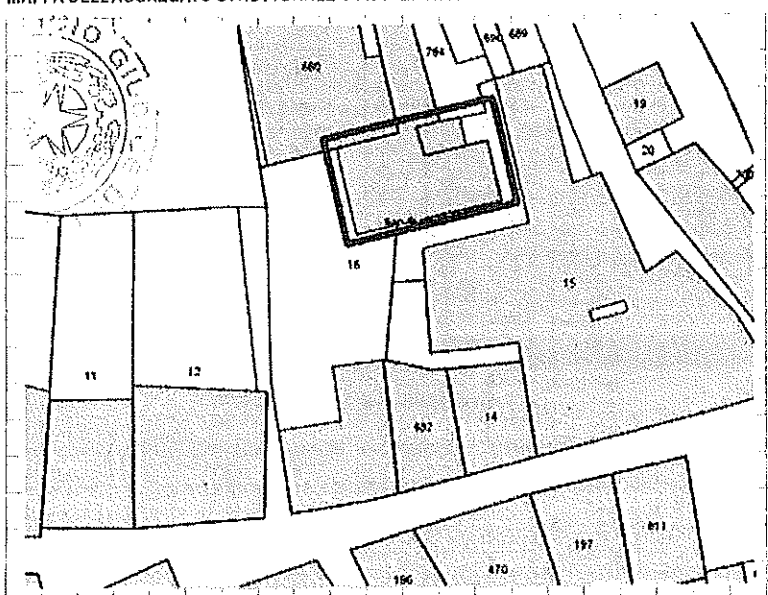
MAPPA DELL'AGGREGATO STRUTTURALE CON IDENTIFICAZIONE DELL'EDIFICIO

EDIFICIO OGGETTO DI PERIZIA
