SCHEDA DI 1° LIVELLO DI RILEVAMENTO DANNO, PRONTO INTERVENTO E AGIBILITÀ PER EDIFICI ORDINARI NELL'EMERGENZA POST-SISMICA

Comune: **SAN GINESIO**

BATTIFOLLE

DENOMINAZIONE EDIFICIO O PROPRIETARIO SAMPAOLO ADRIANA

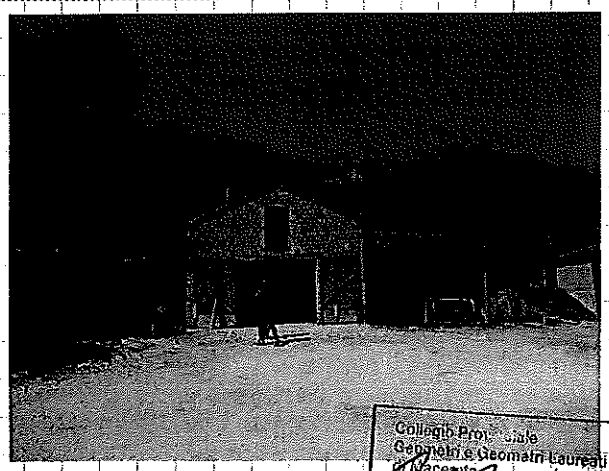
Foto d'insieme dell'edificio

ARGOMENTO	ANNOTAZIONI
	- PRESENZA DI FUORI PIOMBO NELLE DUE FACCIATE *- MALTA QUASI ASSENTE* *- A LATO LOGGE APERTE ACCATASTATE MA NON PRODOTTE FAST* *- INAGIBILITA' CAUSATA ANCHE E SOPRATTUTTO DA UNA FORTE VULNERABILITA' INTRINSECA DAL PUNTO DI VISTA DELLA STRUTTURA PORTANTE DEL FABBRICATO*
