COMUNE DI PIEVE TORINA
Provincia di Macerata

Ordinanza n. 306/terr Prot. n. 5032

SCHEDA DI 1° LIVELLO DI RILEVAMENTO DANNO, PRONTO INTERVENTO E AGIBILITÀ PER EDIFICI ORDINARI NELL'EMERGENZA POST-SISMICA
(AeDES 07/2013)

ID SCHEDA: 103581

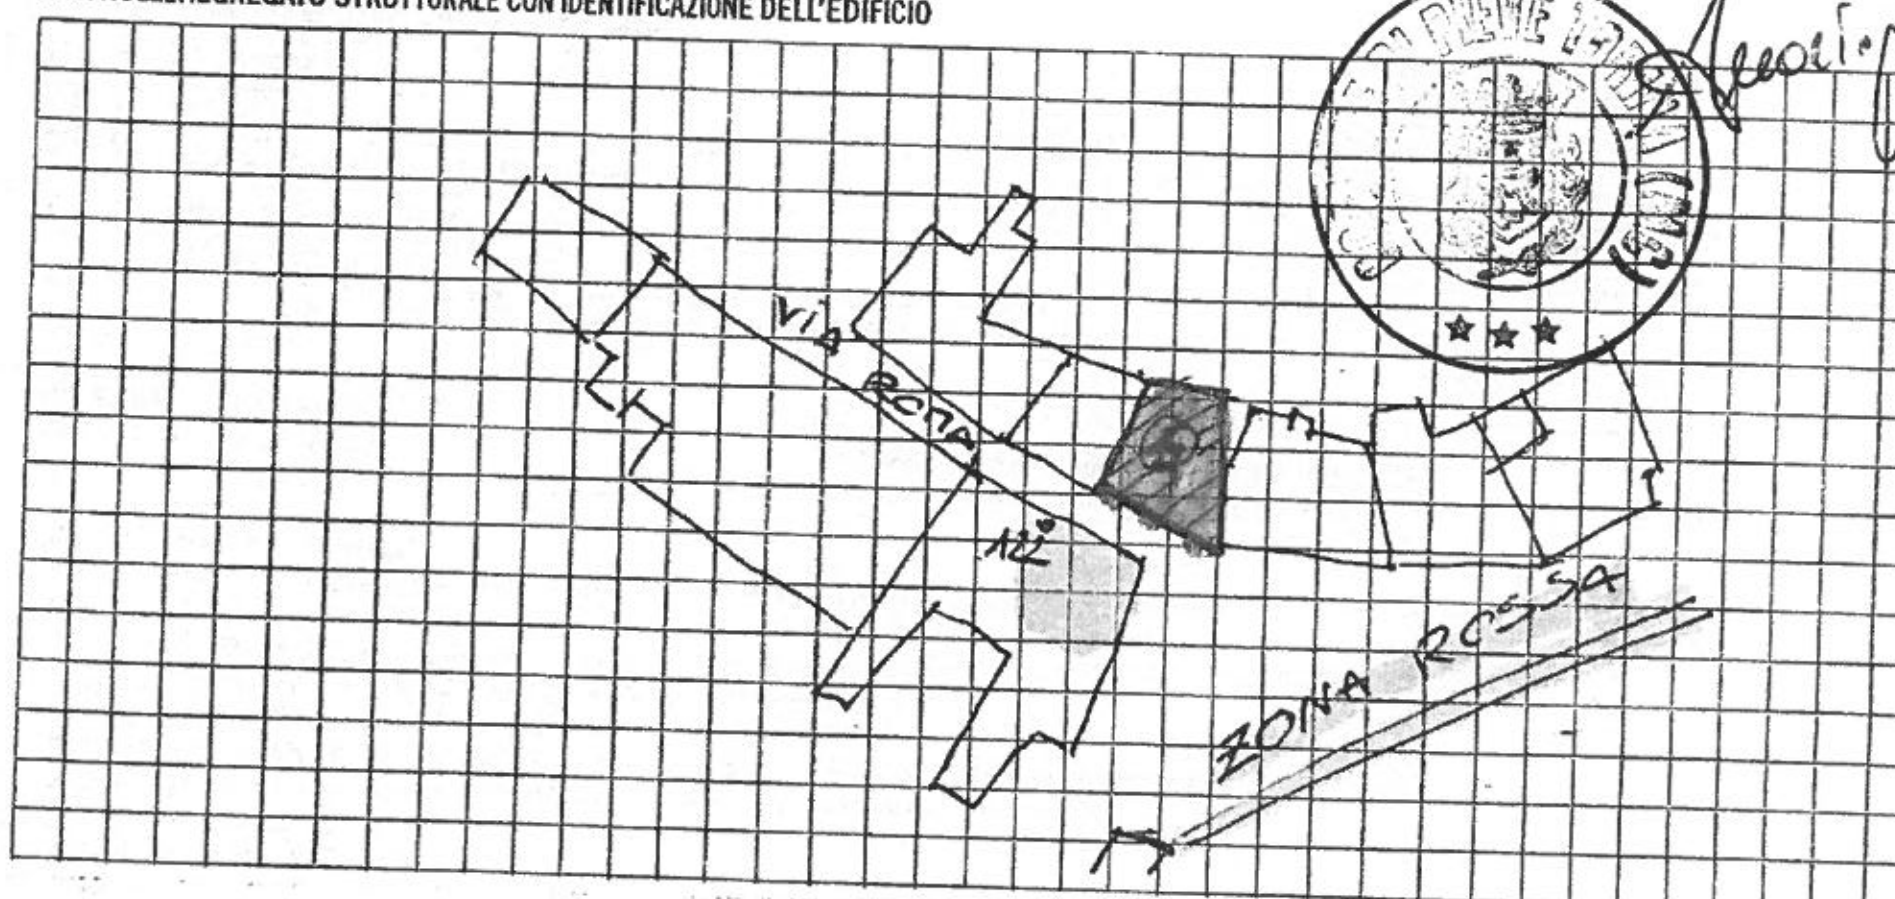
MAPPA DELL'AGGREGATO STRUTTURALE CON IDENTIFICAZIONE DELL'EDIFICIO

Posizione edificio ○ Isolato ☒ Interno ○ D'estremità ○ D'angolo
