COMUNE DI PIEVE TORINA
Provincia di Macerata

Ordinanza n. 319/terr Prot. n. 5048

SCHEDA DI 1° LIVELLO DI RILEVAMENTO DANNO, PRONTO INTERVENTO E AGIBILITÀ PER EDIFICI ORDINARI NELL'EMERGENZA POST-SISMICA

ID SCHEDA: 68976

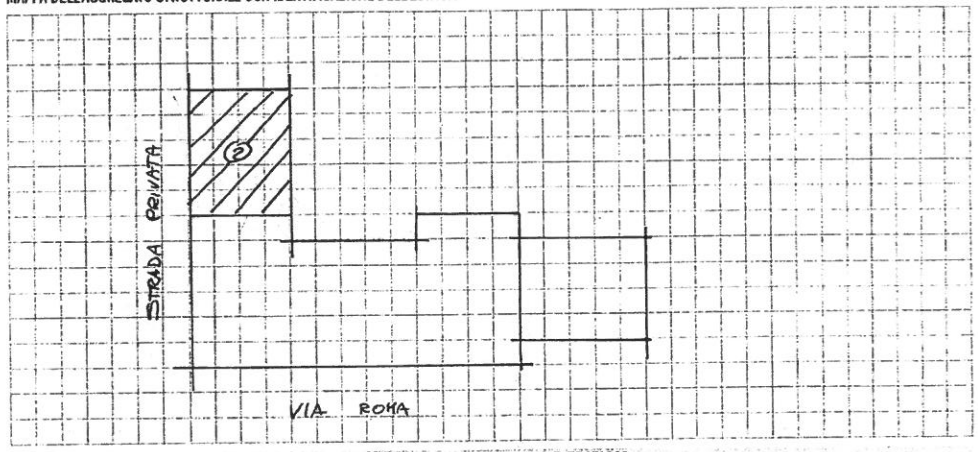
MAPPA DELL'AGGREGATO STRUTTURALE CON IDENTIFICAZIONE DELL'EDIFICIO

L'EDIFICIO FA PARTE DELL'AGGREGATO 355 NON RILEVATO DA AEDES
