ORDINANZA N. 300 DEL 03 SET. 2018

OGGETTO:	**ORDINANZA DI INAGIBILITÀ, SGOMBERO E INTERDIZIONE DI EDIFICIO A SEGUITO DI VALUTAZIONE MEDIANTE SCHEDA AEDES**
	UBICAZIONE IMMOBILE: COMUNE DI AMATRICE – FRAZIONE VARONI N. 51-53 **IDENTIFICATIVI CATASTALI**: FG. 83 MAPP. 499 SUBB 1 e 2
	AGGREGATO AEDES n.: 02171

SCHEDA DI 1° LIVELLO DI RILEVAMENTO DANNO, PRONTO INTERVENTO E AGIBILITÀ PER EDIFICI ORDINARI NELL'EMERGENZA POST-SISMICA

ID SCHEDA: 35098

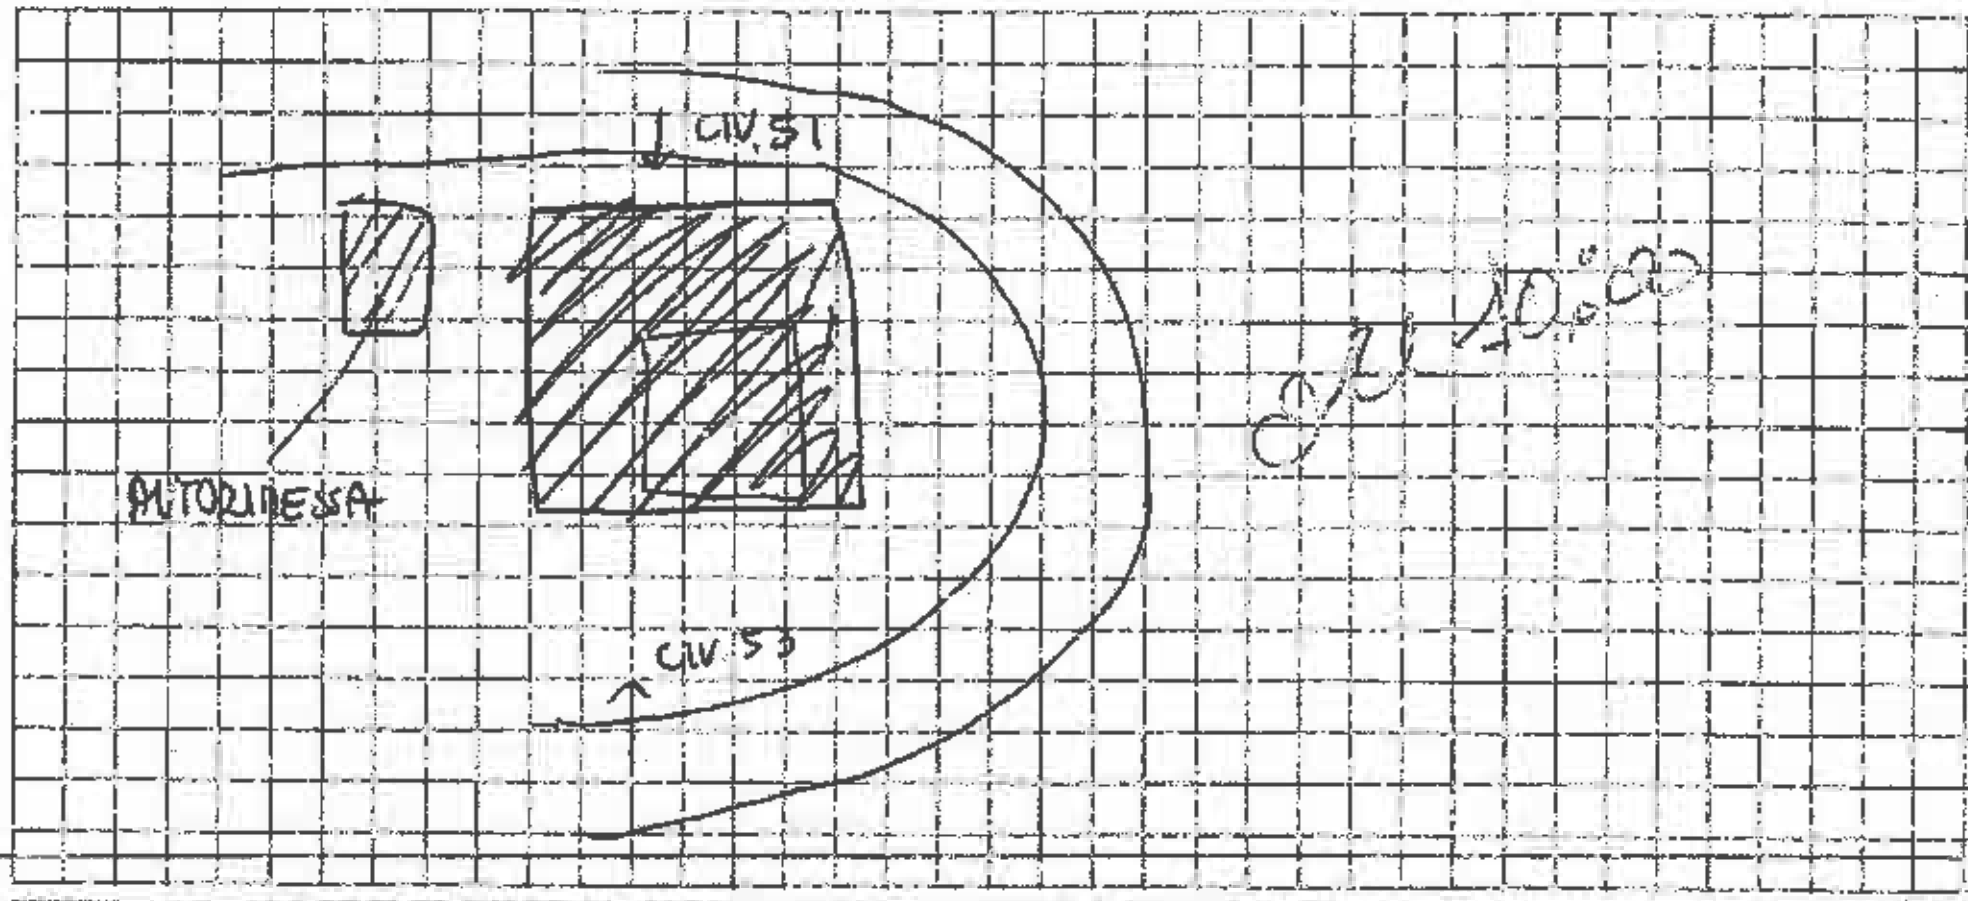
MAPPA DELL'AGGREGATO STRUTTURALE CON IDENTIFICAZIONE DELL'EDIFICIO

ARGOMENTO	ANNOTAZIONI
8-B	Esito B - Inagibilità totale x pericolo crollo di comignolo a rimozione avvenuta del comignolo Agibilità totale
