ALLEGATO N. 2 al SAL n. 2

RAPPORTO FOTOGRAFICO

SAL N. 2

OGGETTO RIPARAZIONE DANNI E MIGLIORAMENTO SISMICO DEL PALAZZO MUNICIPALE DI CUPRA MARITTIMA

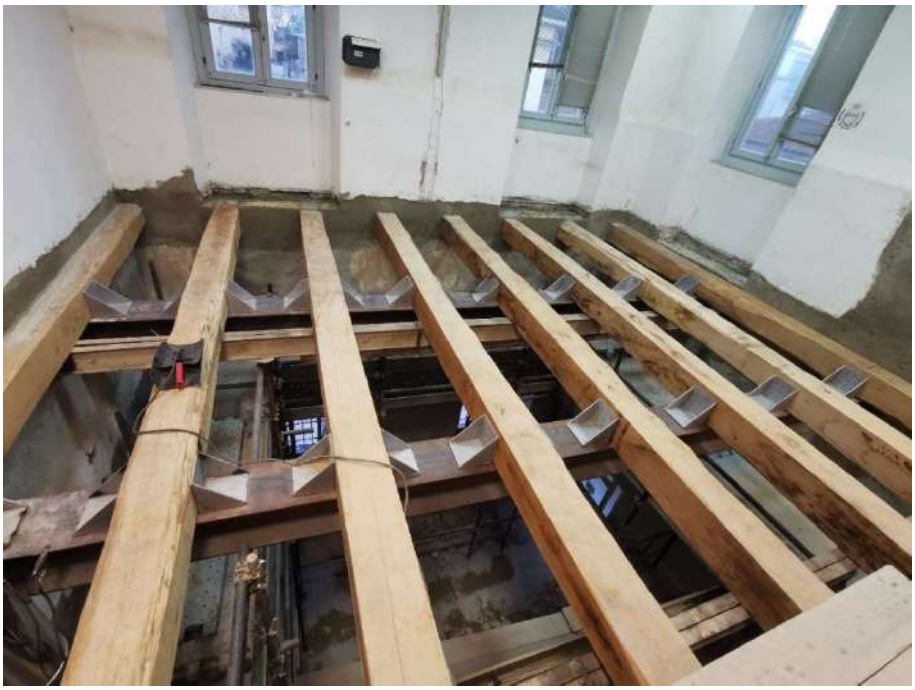
Collegamento con squadrette delle travi lignee con le travi in acciaio nel solaio degli uffici nord-est piano primo

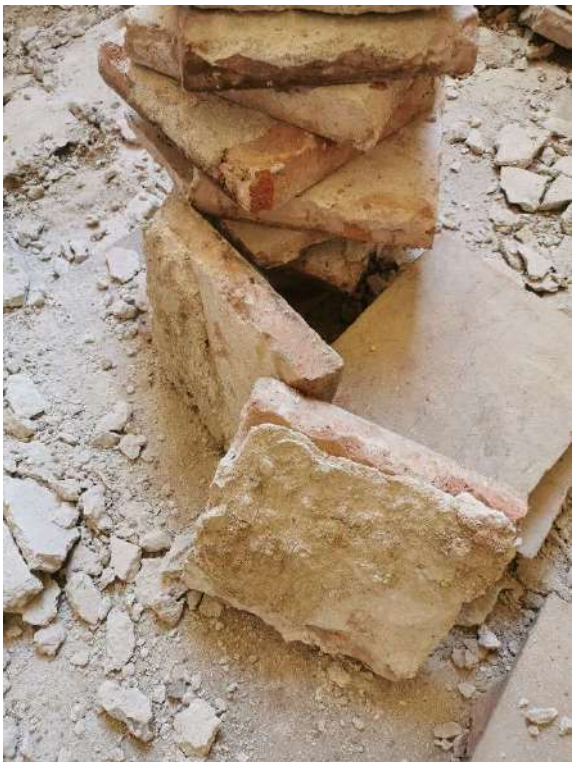
Residui tenaci di massetto incollati all’intradosso del pavimento esistente

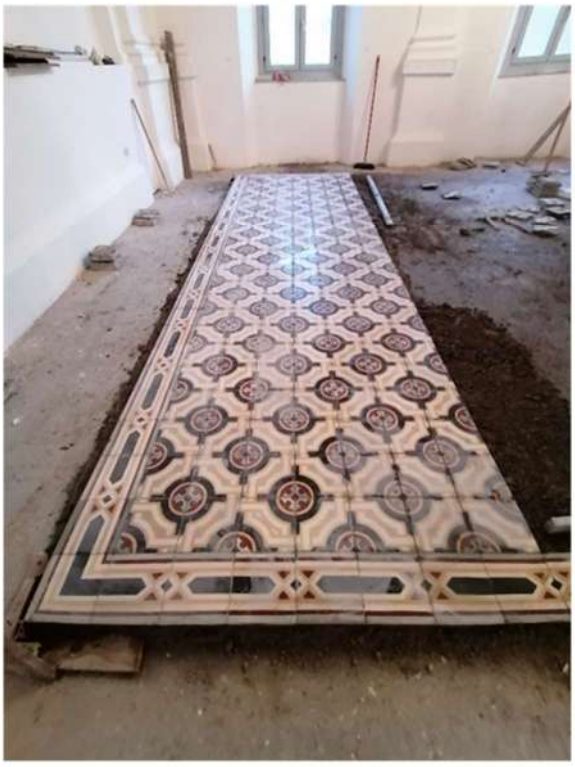
Ripulitura pavimento in cotto esistente precedentemente smontato

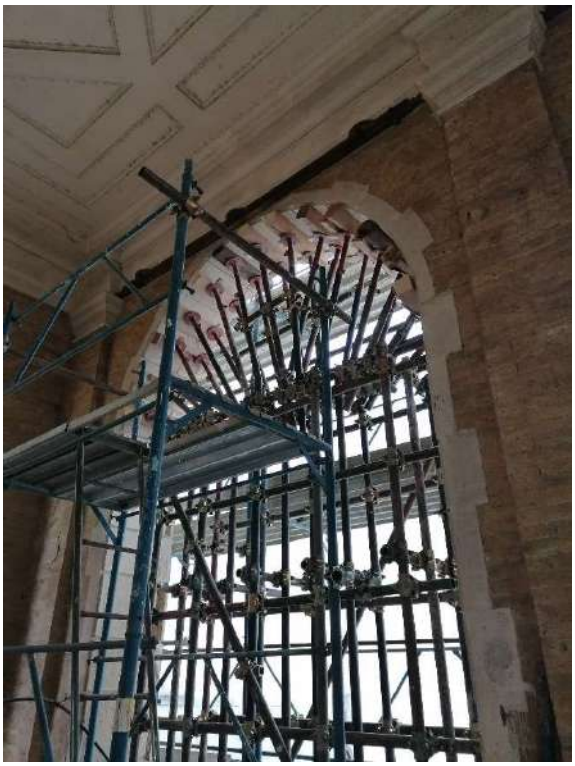
Puntellatura archi per la sostituzione del rivestimento in pietra della facciata

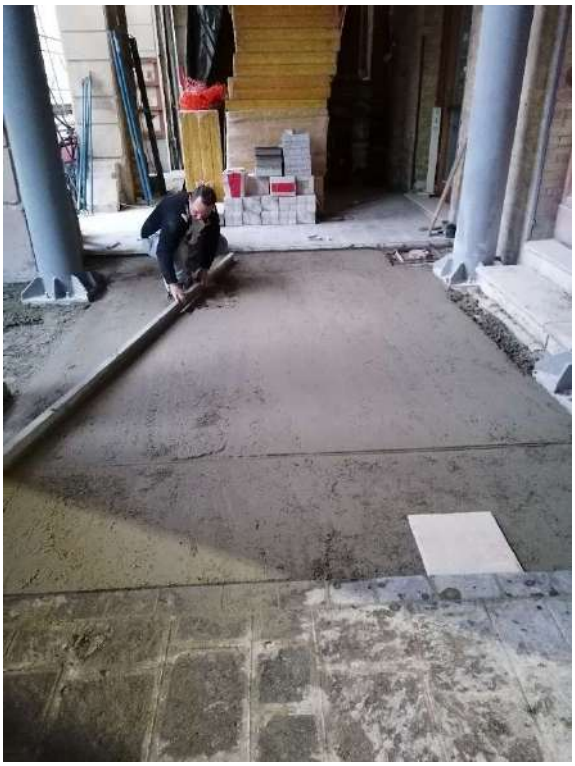
Getto di calcestruzzo della fondazione delle colonne di sostegno del torrino

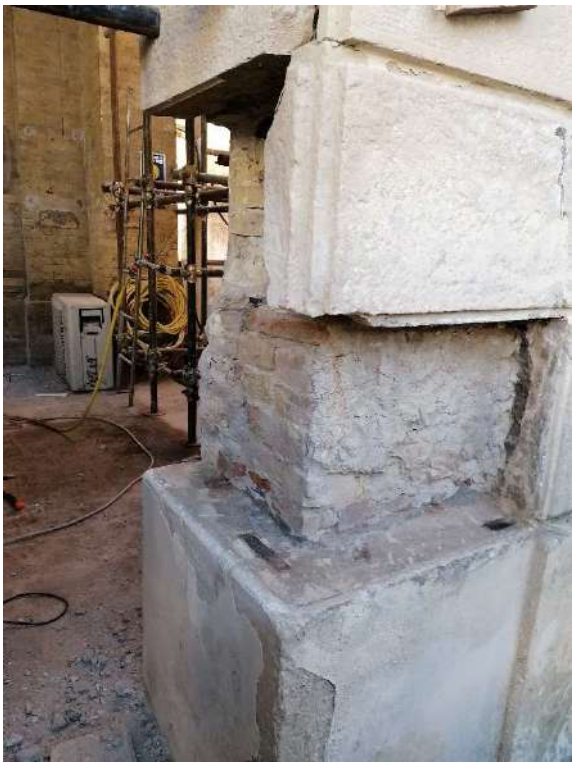
Demolizione delle lastre in pietra di rivestimento dei pilastri lesionati o danneggiati

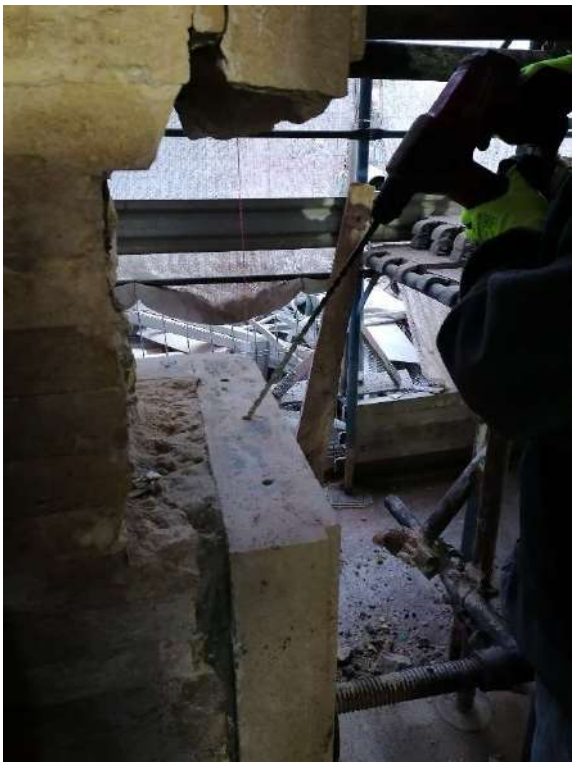
Posa delle nuove lastre di travertino di rivestimento dei pilastri della facciata ovest (chiodatura in acciaio inox)

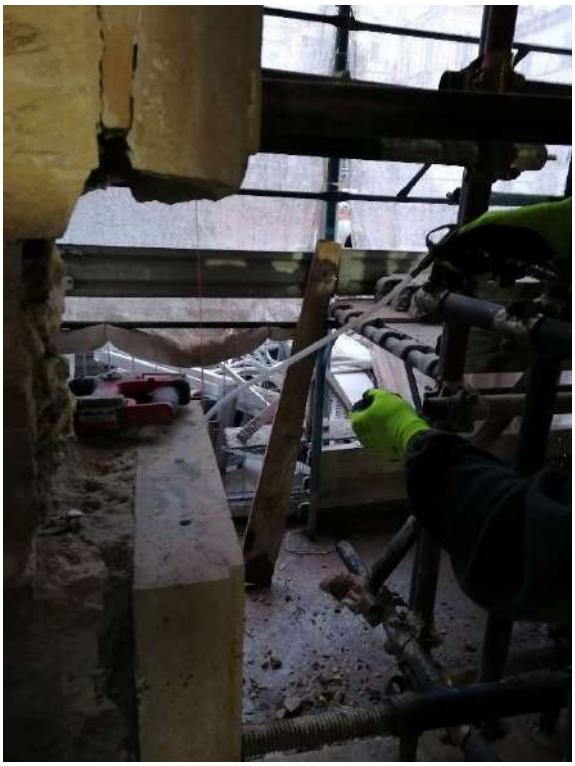
Posa delle nuove lastre di travertino di rivestimento dei pilastri della facciata ovest (chiodatura in acciaio inox – iniezione di resina)
