# COMUNE di ACCUMOLI

## Ordinanza n.21 del 15/01/2018

<b>OGGETTO</b>	<b>Demolizione immobile ubicato in Accumoli frazione TINO e rimozione macerie. Identificazione catastale: Foglio 16 Mappali 24.</b> <b>Proprietà:</b> <b>MAPP 24 SUB 1: FORMICHELLA Gino</b> <b>MAPP 24 SUB 2: FORMICHELLA Attilio, Domenica, Eugenio, Franca, Gaspare, Lina, Nazzareno, Pasqua, Rosa , Settimio</b> <b>MAPP 24 SUB 5: FORMICHELLA Berardino, Calcidonio, Gino</b> <b>MAPP 24 SUB 6: BALUARDI Daniela, Paola, Patrizia, Lattanzi Elvira e Giuditta</b>
----------------	---

RELAZIONE TECNICA ALLEGATA AL VERBALE GTS DEL 23 NOVEMBRE 2017  
FRAZIONE TINO FG.16

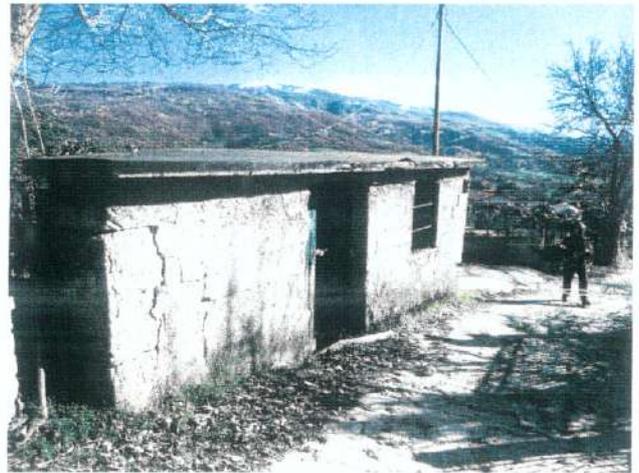
23) Part.40

L'aggregato strutturale particella 40, 41 e 846 costituito probabilmente da più unità strutturali e/o immobiliari con le part.41 e 846 completamente crollate e porzioni di pareti portanti perimetrali della part.40, mentre le strutture ancora rimaste erette presentano un grave quadro fessurativo che richiede la demolizione dell'intero aggregato che si affaccia su tre vie pubbliche. Completare la demolizione delle strutture e proseguire con la rimozione macerie.
