## Comune di Calderola

Messa in sicurezza immobile di proprietà della  
Confraternita di Maria SS. Del Monte  
Piazza Cavallotti – Calderola  
Foglio 7 particella 143

\*Documentazione fotografica

\*Relazione Tecnica

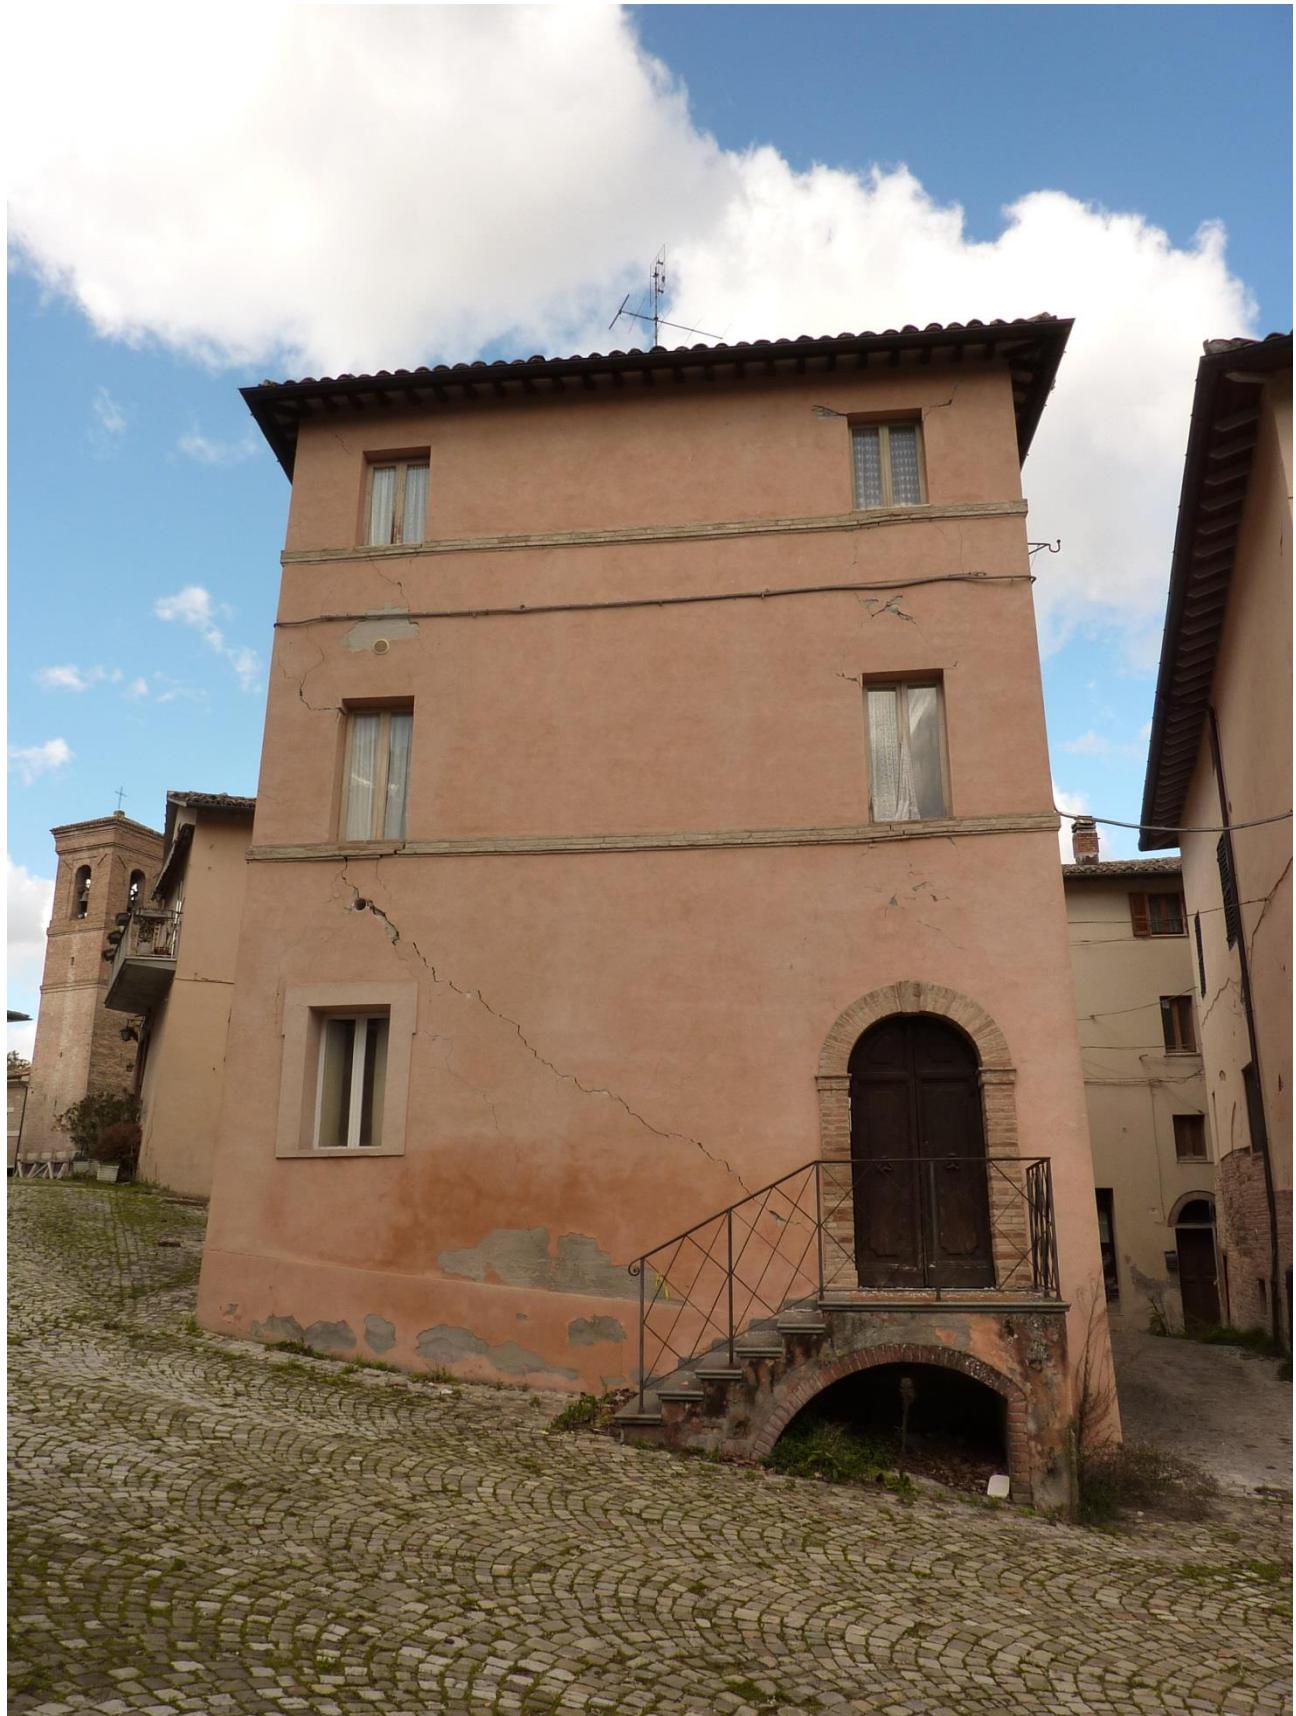
Foto 1

Il fabbricato presenta lesioni diffuse passanti gravi su tutti i prospetti, con particolare rilievo nello spigolo sud, coinvolgendo le varie fasce di piano nelle pareti sud ed ovest (v. foto),

Si sono verificate gravi lesioni agli architravi, alla scala di collegamento tra il PT ed il PS1 in parte crollata, ai solai, tramezzi, alle controsoffittature oltre a crolli di notevoli parti di intonaco (v. foto).
