**Città di Camerino**

**CASA ALBERGO SAN PAOLO - O.C.S.R. n. 67 in modifica alla n. 56 - ID 4505**

**INTERVENTO DI RIPARAZIONE E MIGLIORAMENTO SISMICO**

**RELAZIONE TECNICO-ILLUSTRATIVA**

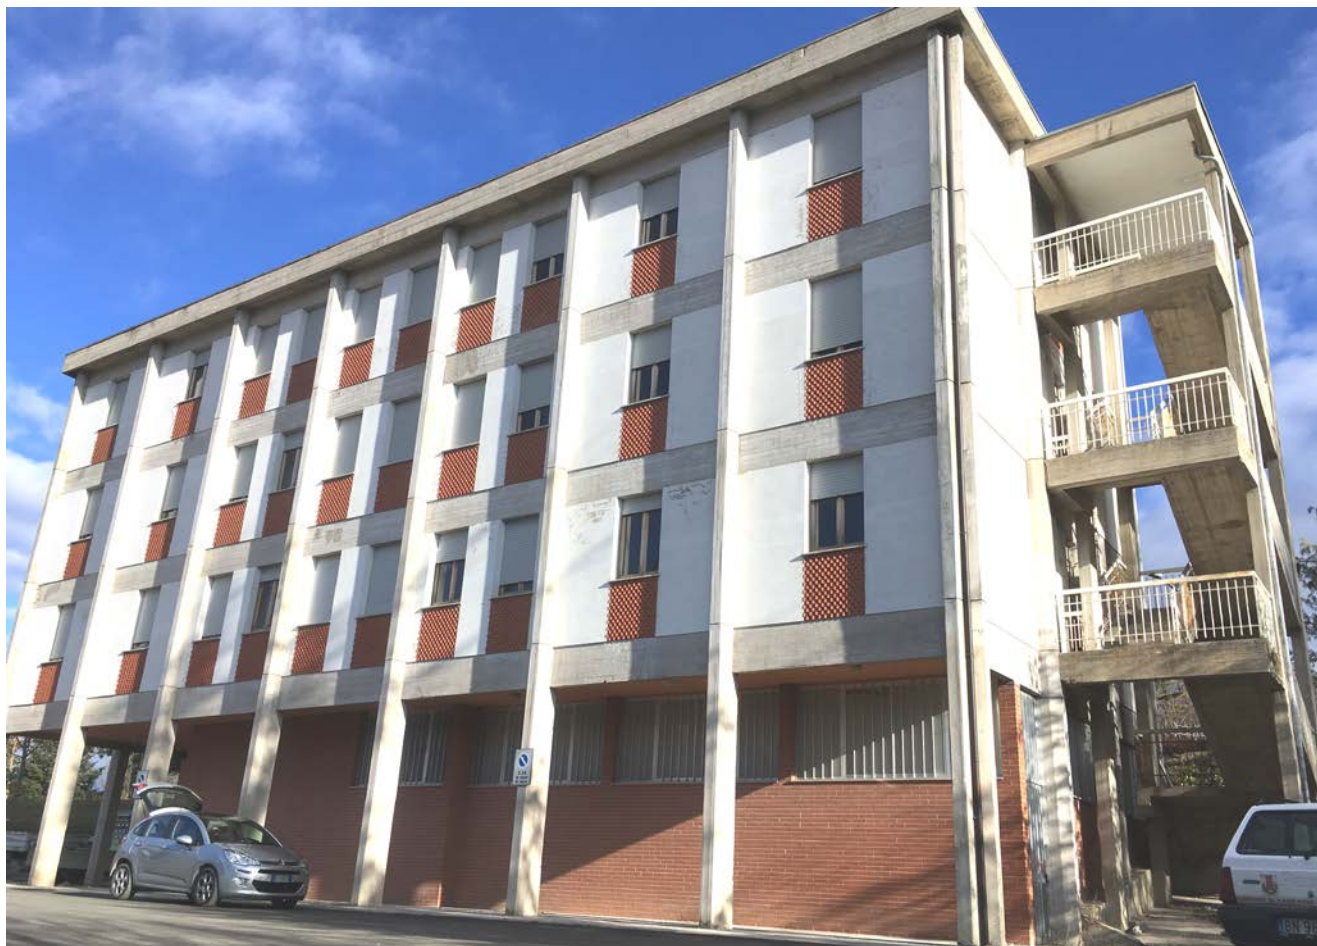
Foto n. 3: Casa Albergo San Paolo

A seguito di una accurata analisi del livello di danneggiamento sono emerse criticità importanti: in particolare è emerso che, su un totale di n. 26 pilastri che compongono la struttura, il danneggiamento ha interessato:

- il pilastro del piano terra identificato al n. 14 nella planimetria allegata, il quale ha riportato una lesione da flessione al piede con sbandamento delle barre, come evidenziato nelle foto n. 4, 5, 6 e 7, per un'incidenza pari al 3,8% sul totale dei pilastri presenti al piano terra. Nella tabella 1.2 dell'Ordinanza 19 questa tipologia di danno viene definita "Danno Grave".
- il pilastro del piano terra identificato al n. 8 nella planimetria che si allega, che ha riportato un danneggiamento al nodo trave-pilastro in testa al pilastro stesso, come evidenziato nelle foto n. 8, 9, 10 e 11, con un'incidenza del 3,8% sul totale dei pannelli nodali. Nella tabella 1.2 dell'Ordinanza 19 questa tipologia di danno viene definita "Danno Gravissimo".

L’intervento di miglioramento sismico (così come indicato al paragrafo 8.4.2. delle NTC 2018) relativo all’edificio in oggetto avente livello di danno pari a L3 dovrà essere finalizzato al raggiungimento di una capacità di resistenza alle azioni sismiche ricompresa entro i valori minimi e massimi del 60% ed 80% di quelli previsti per le nuove costruzioni (ai sensi del decreto del Ministero delle Infrastrutture e dei Trasporti n. 477 del 27 dicembre 2016). A tal fine si renderà necessario procedere con un approfondimento conoscitivo delle caratteristiche dei materiali e del loro stato di degrado basandosi sulla documentazione disponibile, su verifiche visive in situ e su indagini sperimentali, per poter raggiungere un livello di conoscenza necessariamente pari a LC3.
