Città di Camerino
Provincia di Macerata

SISMA 2016 – SISMAPP ID OPERA N. 4488 – O.C.S.R. N. 109/2020 ID N. 818

INTERVENTO DI RESTAURO E RIPRISTINO AGIBILITA'
EX TEMPIO DELL'ANNUNZIATA - CUP: E18C18000350001

DOCUMENTO PRELIMINARE ALL'AVVIO DELLA PROGETTAZIONE.

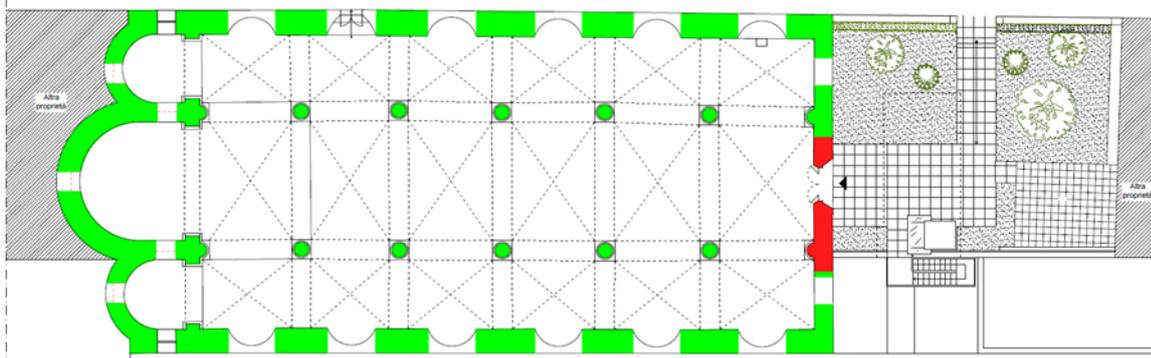
- Crolli rilevanti delle strutture verticali portanti, anche parziali, che interessino una superficie sv della superficie totale in pianta delle murature portanti al singolo piano:

Piano -1	Piano 0
Superficie Totale	142,48 m ²	106,01 m ²
Superficie crollata	0 m ²	7,89m ²
s _v %	0%	6%

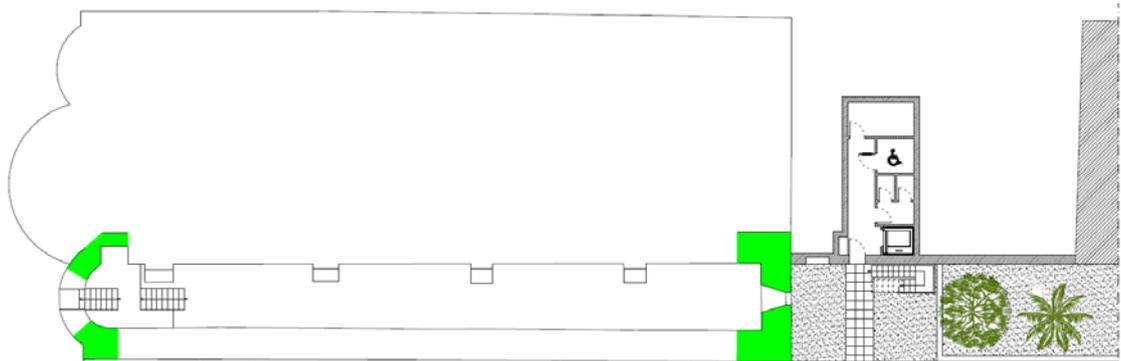
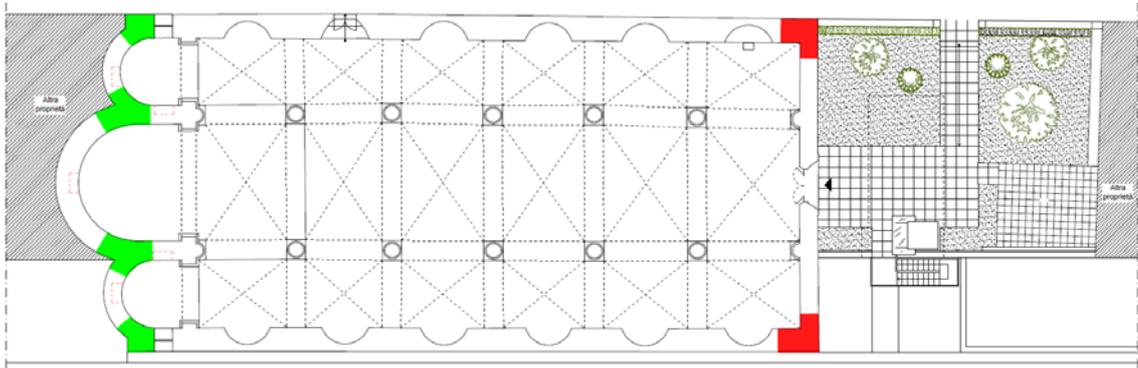
- **Distacchi localizzati** fra pareti portanti ortogonali di ampiezza a_D che, in corrispondenza di almeno un piano, interessino, in pianta, una percentuale p_D degli "incroci" tra murature portanti ortogonali presenti al medesimo piano:

Piano -1		Piano 0	
	n	p _D %	n	p _D %
Incroci murari	4		6	
Distacchi localizzati con ampiezza a_D ≤ 10 mm	0	0%	0	0
Distacchi localizzati con ampiezza a_D > 10 mm	0	0%	2	33%

Si evidenzia che, il basso numero di incroci murari presenti in un edificio come il Tempio dell'Annunziata (chiesa), fa sì che anche il danneggiamento di un numero limitato di intersezioni murarie (nella fattispecie solamente due angoli risultano lesionati) porti ad elevate percentuali di danno e abbia quindi una forte incidenza sulla valutazione del Livello di Operatività.
