Provincia: MACERATA  
Comune: CAMERINO  
Frazione/Localtà:  
(denominazione Istat)

IDENTIFICATIVO SOPRALLUOGO  
Squadra 1111 Scheda n. 1021 Data 13/12/18  
giorno mese anno

## Città di Camerino

**OGGETTO:** Verbale sopralluogo riscontro agibilità edificio sito in via Cesare Battisti n. 8, identificato al f. 125, p.lla 373.

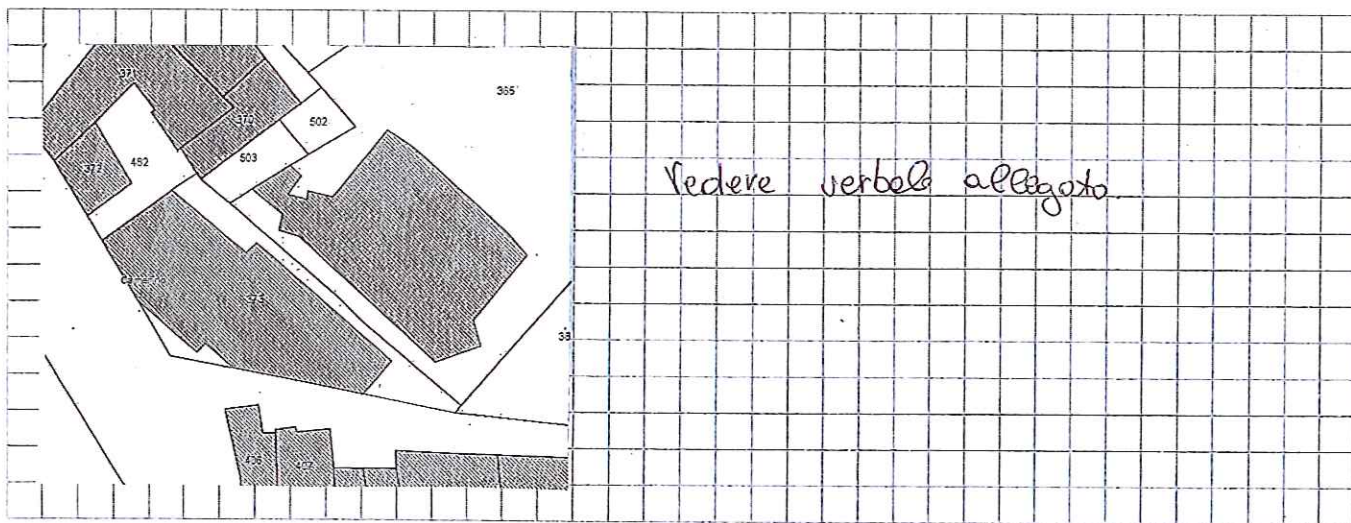
MAPPA DELL'AGGREGATO STRUTTURALE CON IDENTIFICAZIONE DELL'EDIFICIO

In particolare, si rileva che la parete di separazione tra il vano scala e l'adiacente locale commerciale, evidenziata nello schema grafico, presenta lesioni passanti riscontrabili per quanto visibile nella porzione libera da scaffalature.
